Entretien de caméras afin de suivre les mouvements des glaces de  
rive aux abords d'infrastructures maritimes du Nunavik

Rapport technique no.4 remis à :

Bureau de la coordination du Nord-du-Québec,  
Ministère des Transports du Québec

Rapport INRS R2004

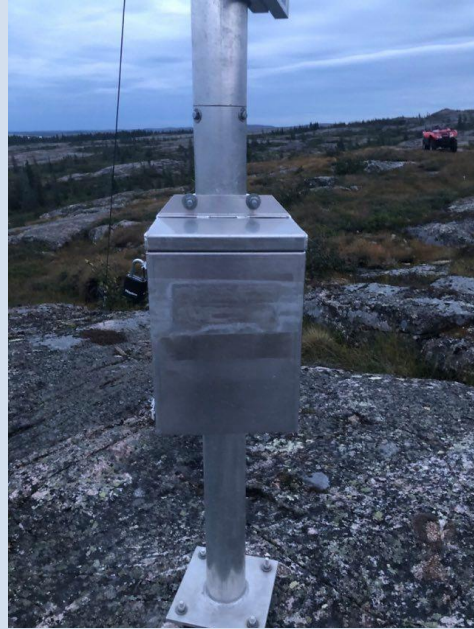
Boitier en bon état

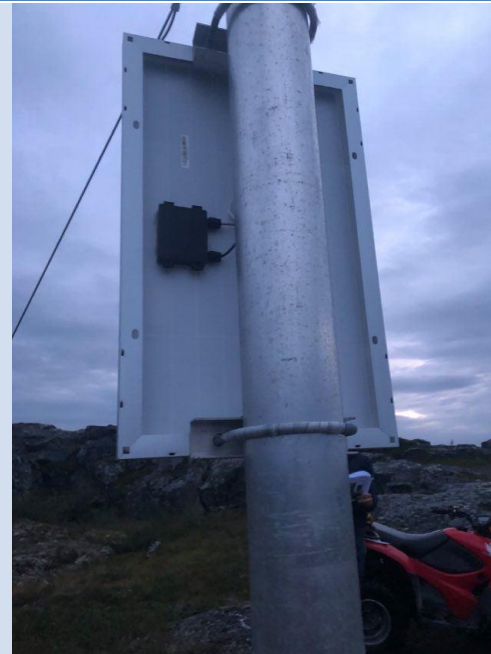
Branchement du panneau solaire intact

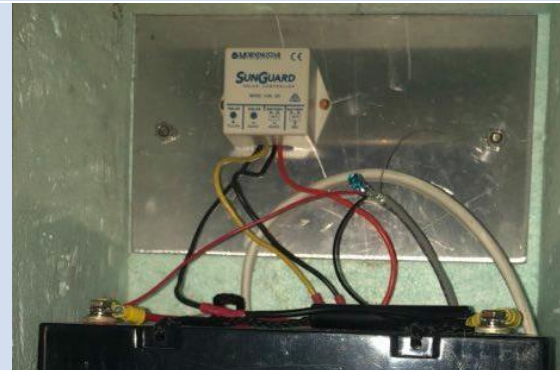
Connections intactes

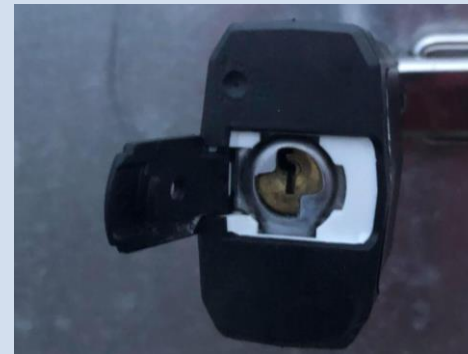
Cadenas en bon état

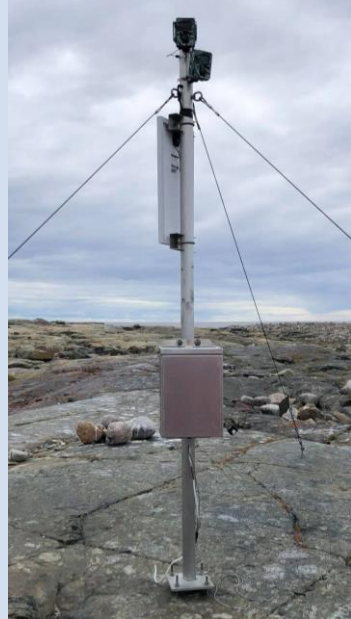
Système de caméras toujours en place

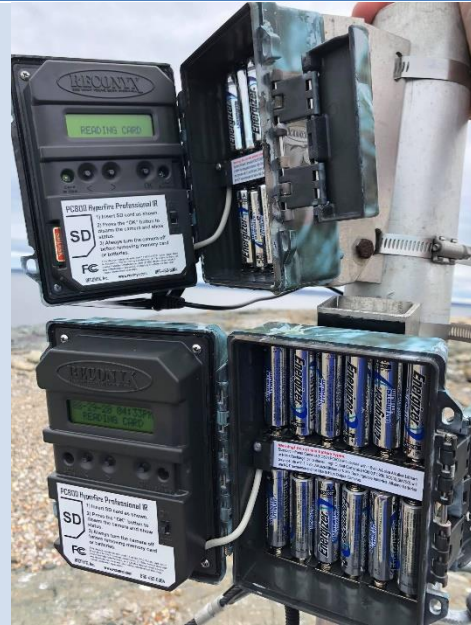
Caméras fonctionnelles

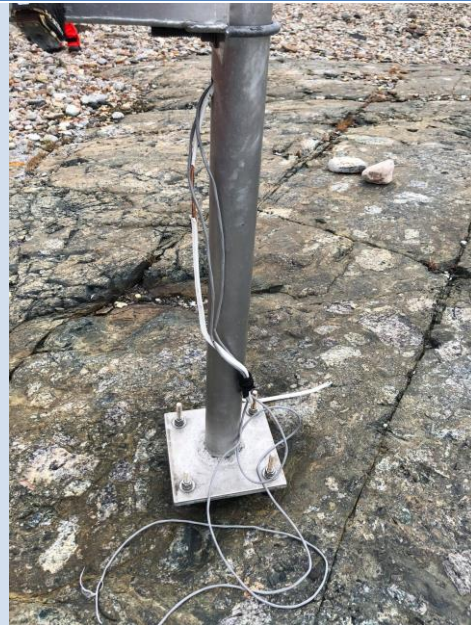
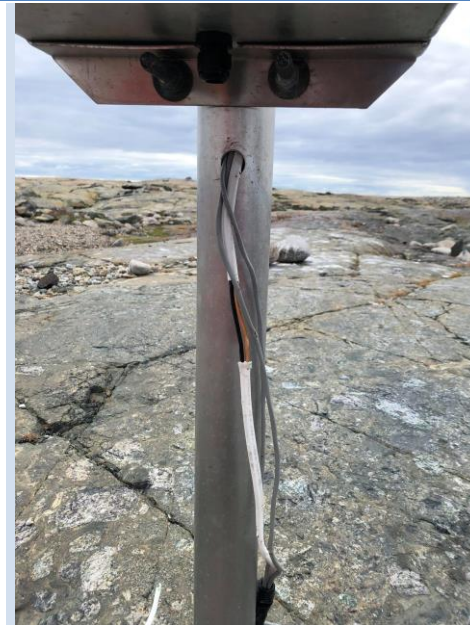
Fils du panneau solaire et des caméras  
arrachés sous le boîtier en aluminium

À Kuujjuarapik, une des deux caméras situées à proximité de l'infrastructure maritime au nord du village a cessé de fonctionner 1h après l'entretien de 2019. La cause de cet arrêt n'est pas connue. De plus, le système de caméras installé sur l'île Gillis a subi des dommages durant l'année 2019-2020. Une des caméras de ce site a cessé de fonctionner à la fin septembre 2019. Nous ne savons pas si l'arrêt de la caméra et les bris visibles aux équipements sont reliés. Ce site a été démonté.

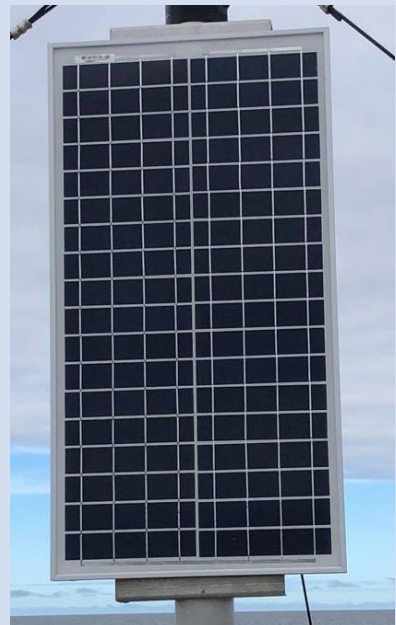
Panneau solaire en bon état

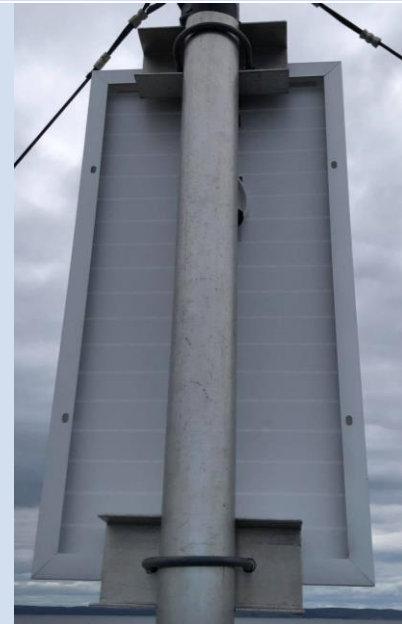
Branchement du panneau solaire semble  
intact

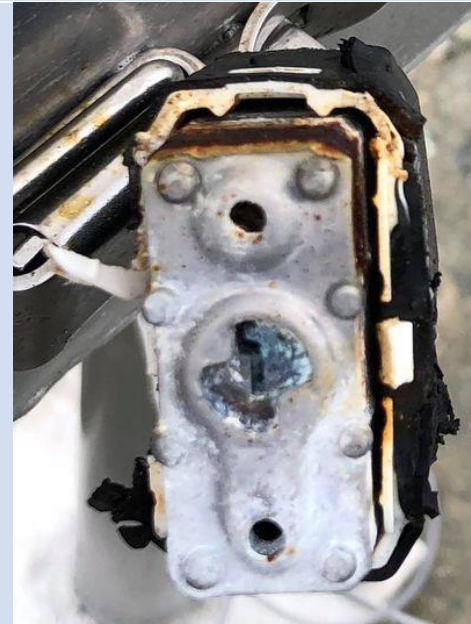
Cadenas plein de dépôt et recouvrement  
abîmé

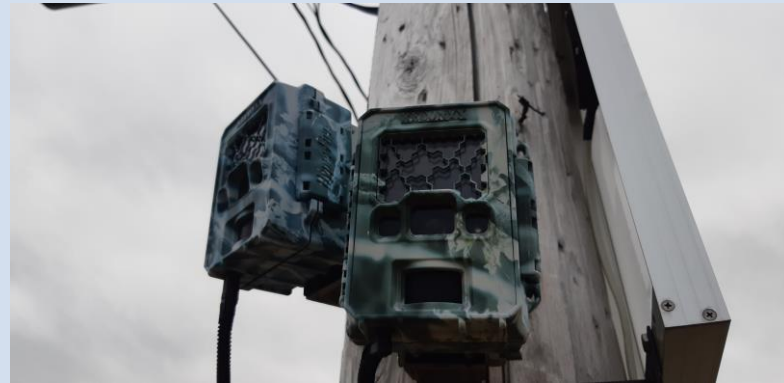
Caméras en bon état

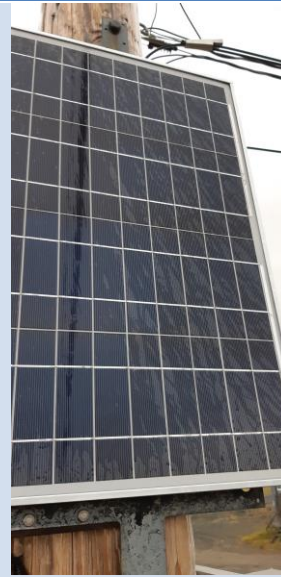
Panneau solaire en bon état

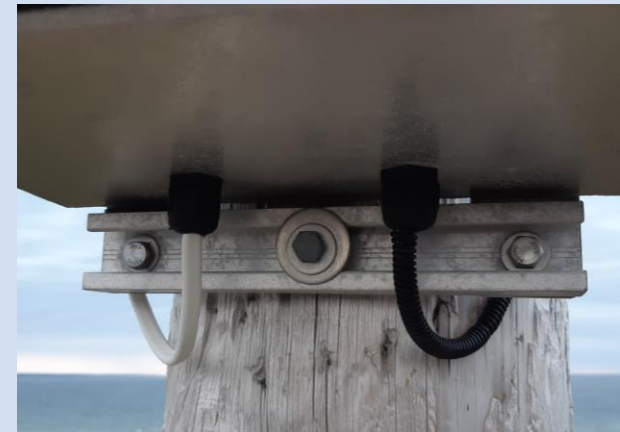
Entrée des fils en bon état

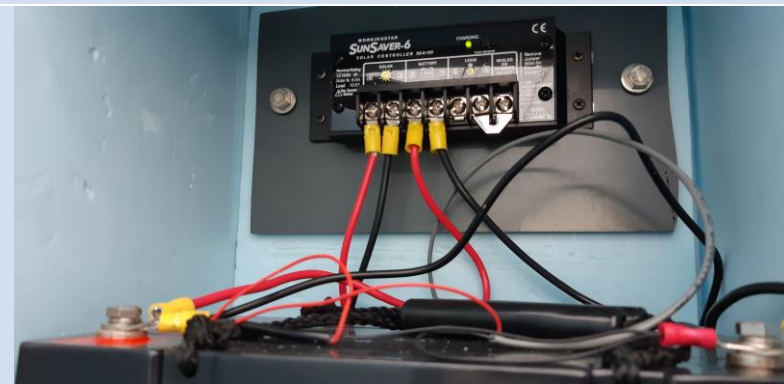
Connections intactes

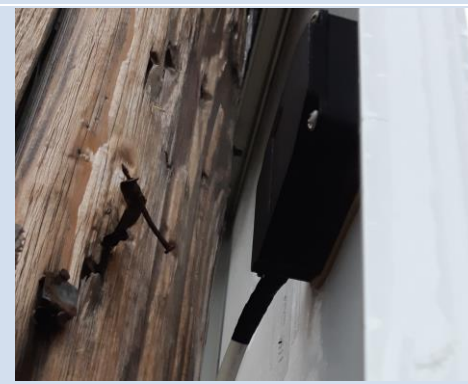
Branchement du panneau solaire intact

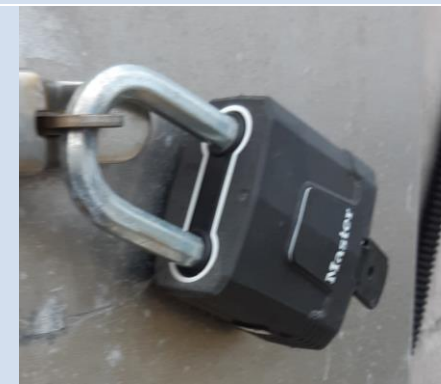
Cadenas en bon état

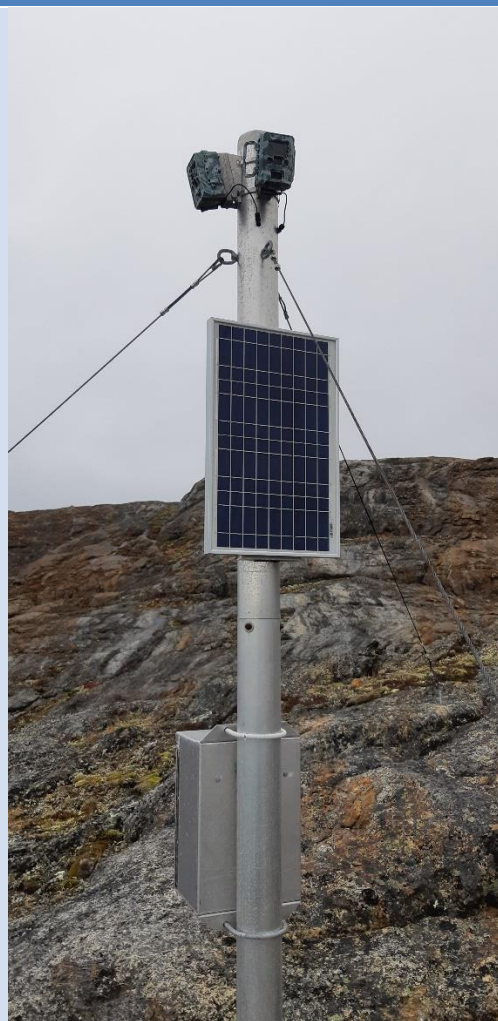
Système en bon état

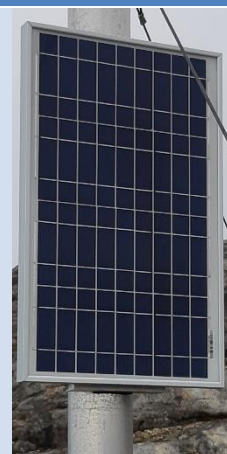
Panneau solaire en bon état

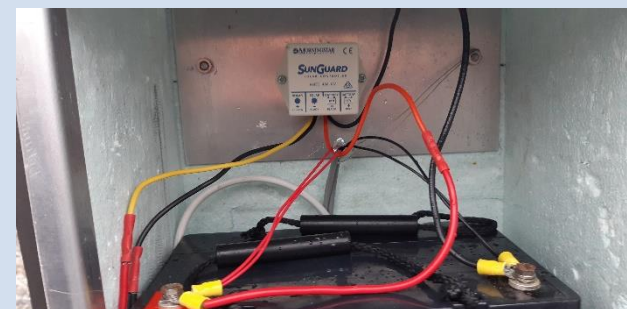
Connexions intactes

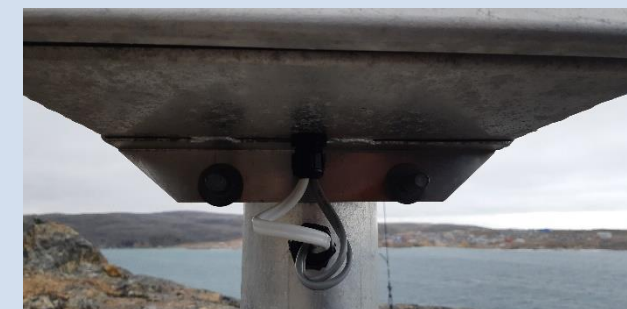
Câblage en bon état

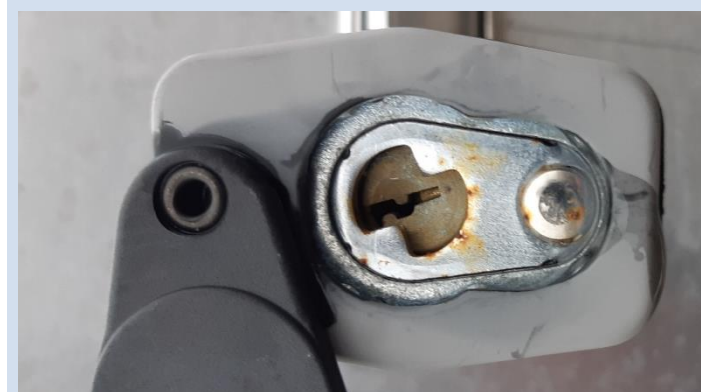
Cadenas en bon état

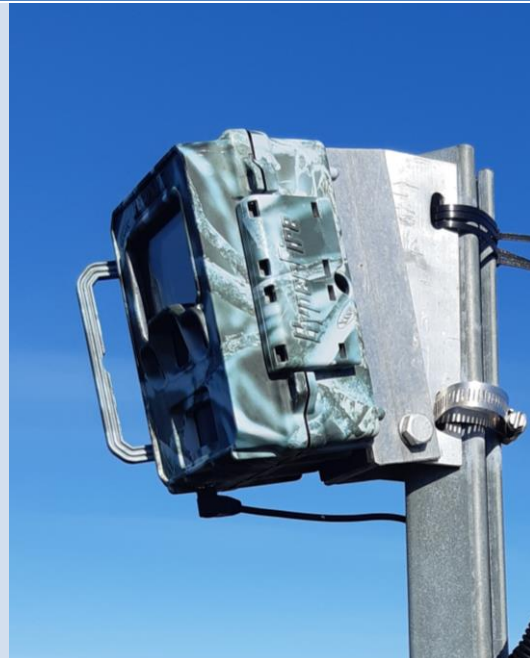
Caméra en bon état

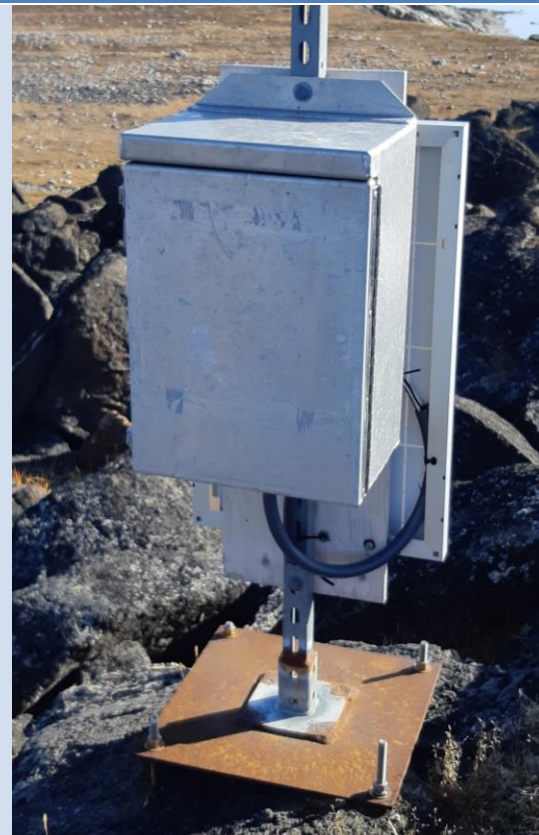
Boitier et structure en bon état

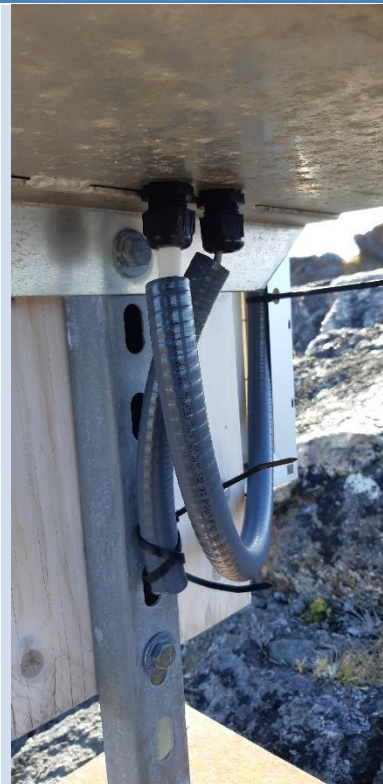
Protection des fils toujours en place et en bon état

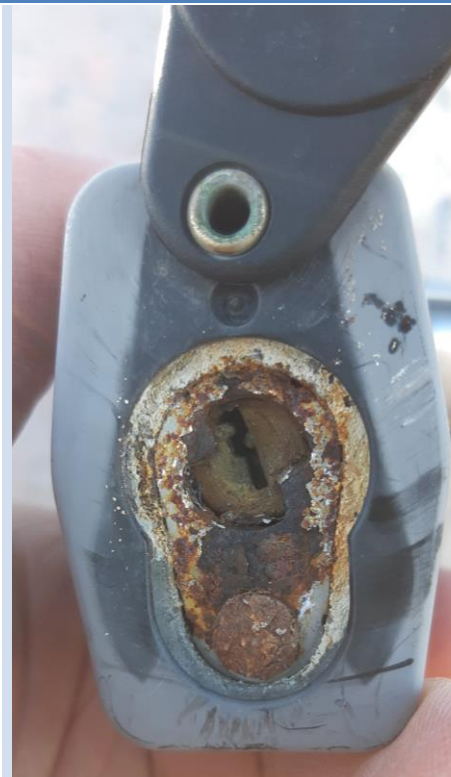
Présence de corrosion sur le cadenas mais toujours fonctionnel

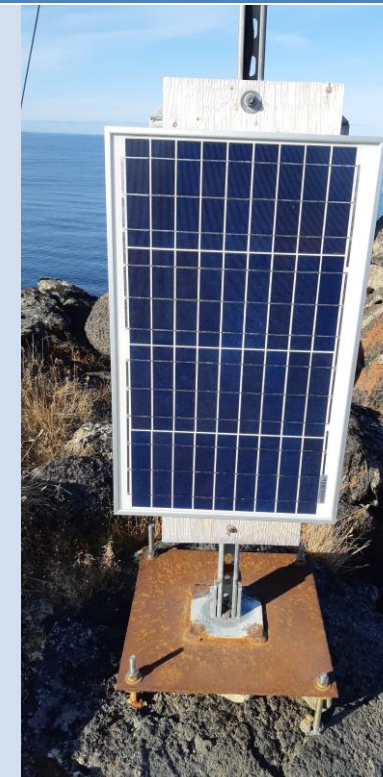
Panneau solaire en bon état

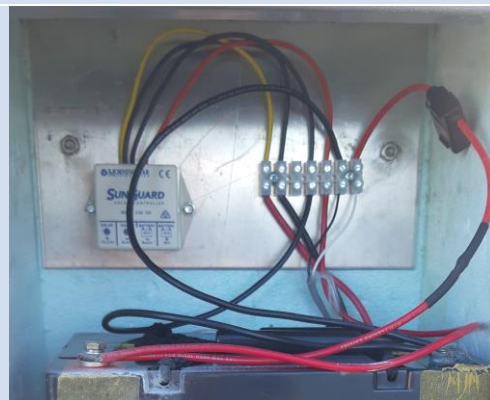
Connexions en bon état

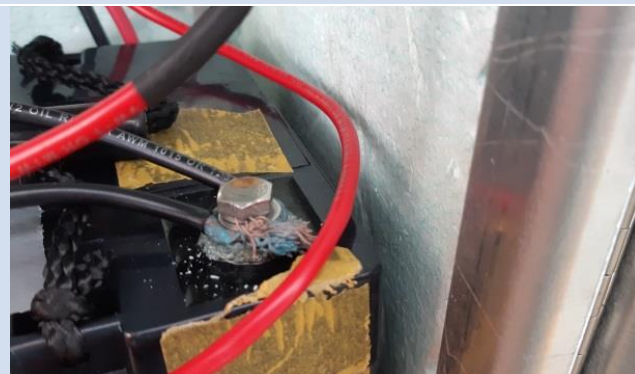
Présence de vert de gris sur le pôle d'une batterie

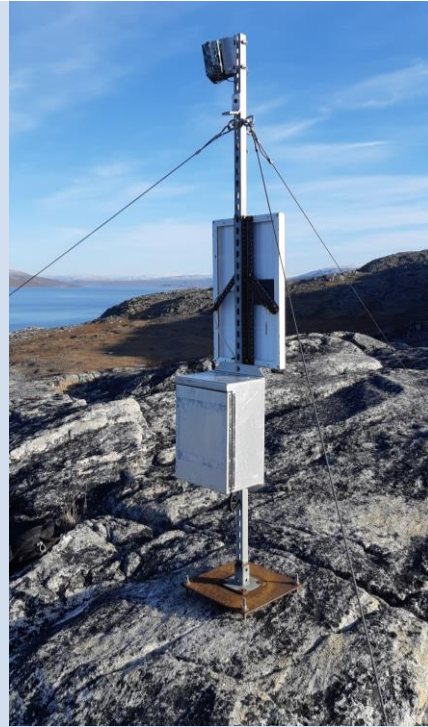
Structure en bon état

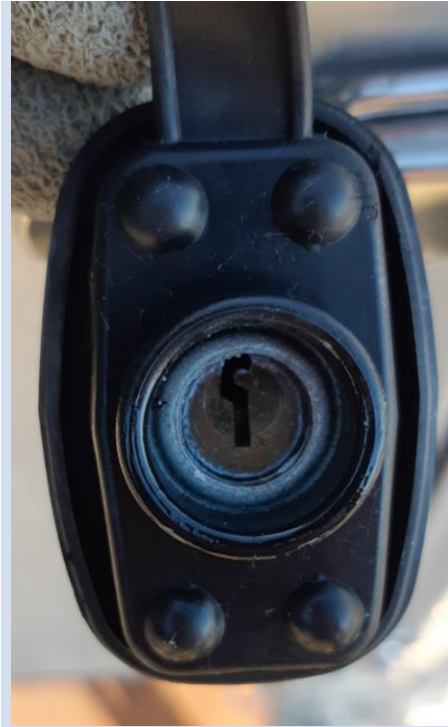
Cadenas en bon état

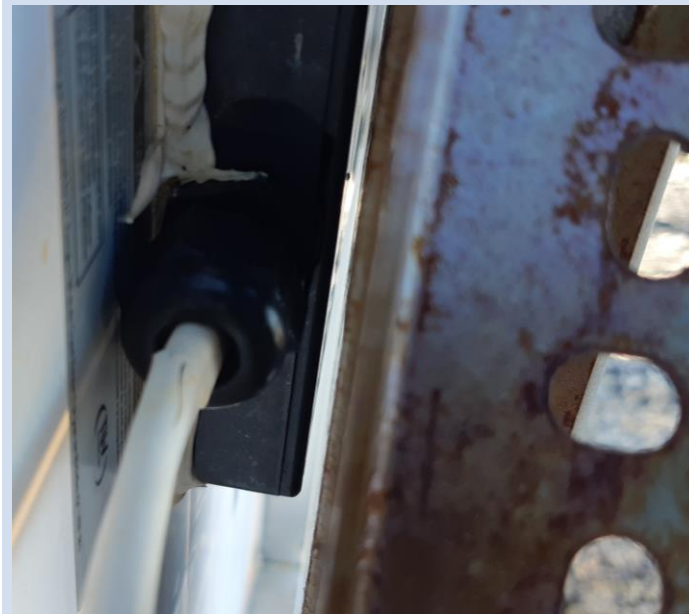
Connexion au panneau solaire en bon état

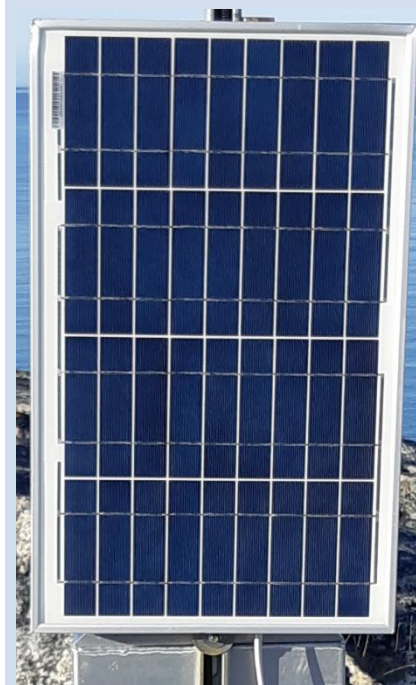
Panneau solaire en bon état

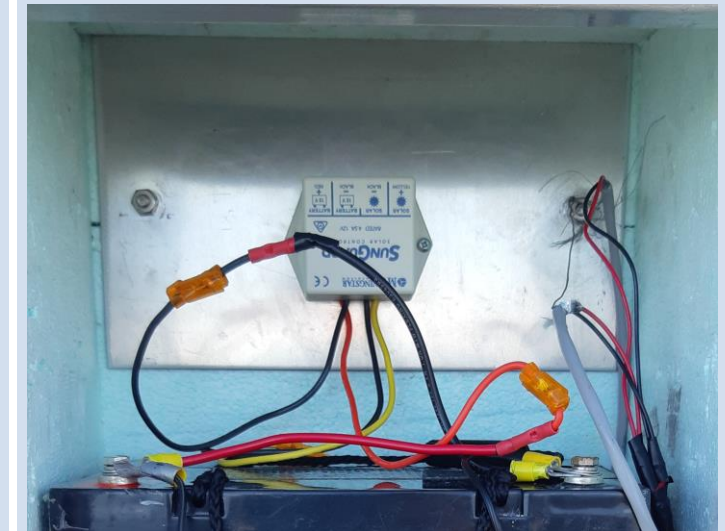
Connexions en bon état

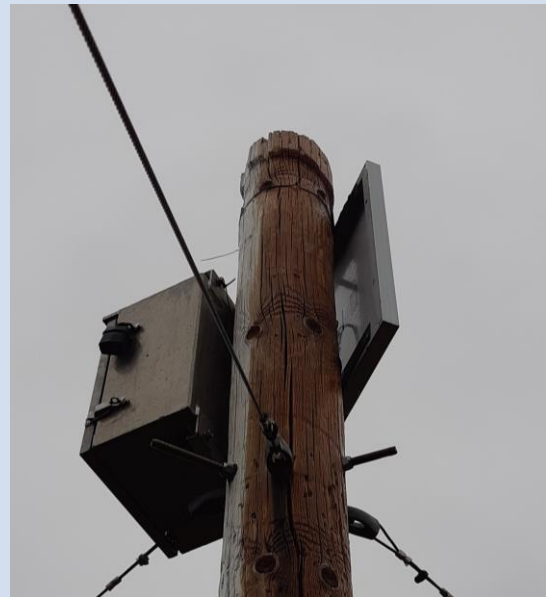
L'absence des deux caméras a été constatée au moment de l'entretien le 6 octobre. Celles-ci ont été retirées de façon délibérée. Une échelle a été nécessaire pour le travail. Les fils d'alimentation des deux caméras ont été coupés à l'entrée du boîtier en aluminium. L'opération datait de plusieurs semaines car du vert-de-gris était présent à l'extrémité restante des fils. Après discussion avec l'ARK, les caméras retirées de l'île Hearn ont été réinstallées en remplacement de celle disparues le 7 octobre. L'ARK fera le suivi avec l'administration municipale et la corporation foncière Tuvaaluk afin de prévenir une nouvelle disparition.

Caméras absentes

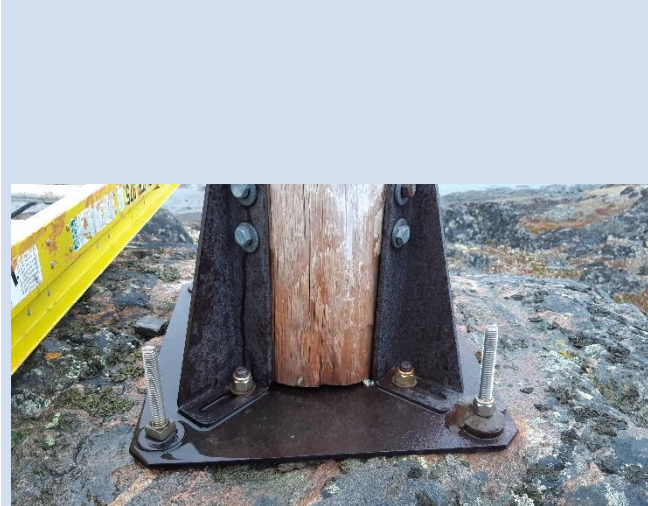
Base et structure toujours en bon état

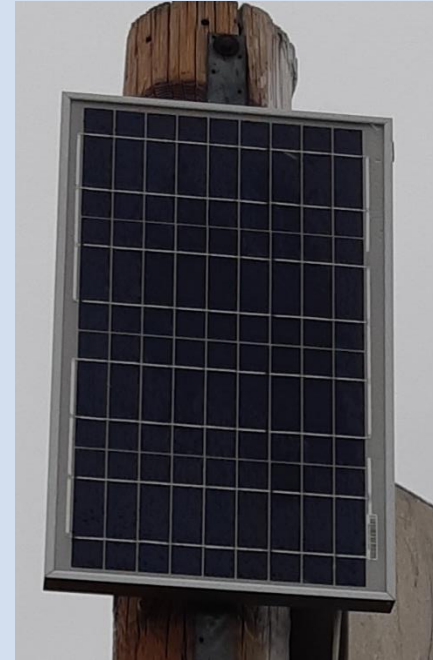
Panneau solaire en bon état

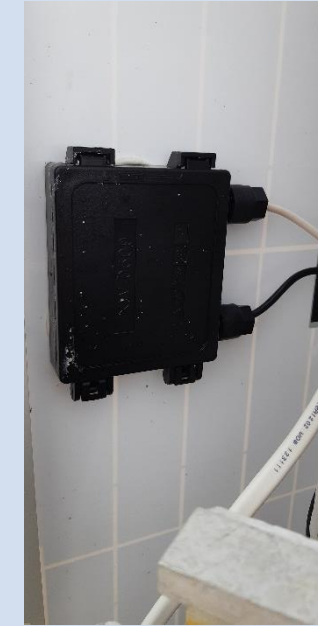
Branchement du panneau solaire en bon état

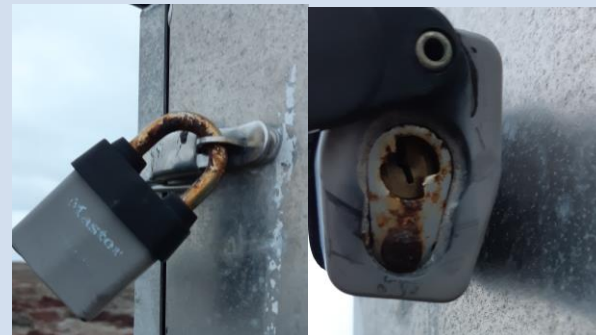
Cadenas présentant des signes de corrosions sur l'anse mais le mécanisme est en bon état

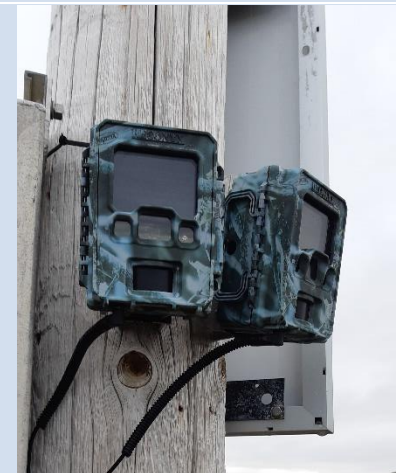
Caméras nouvellement réinstallées

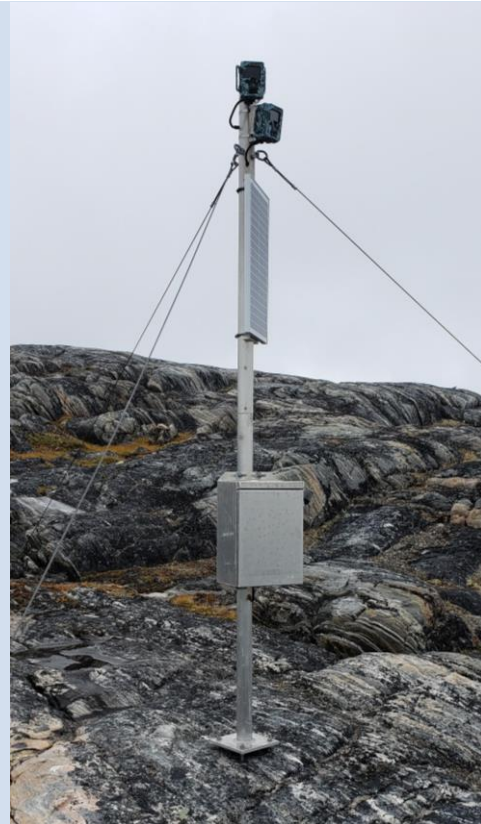
Structure en bon état avant le retrait

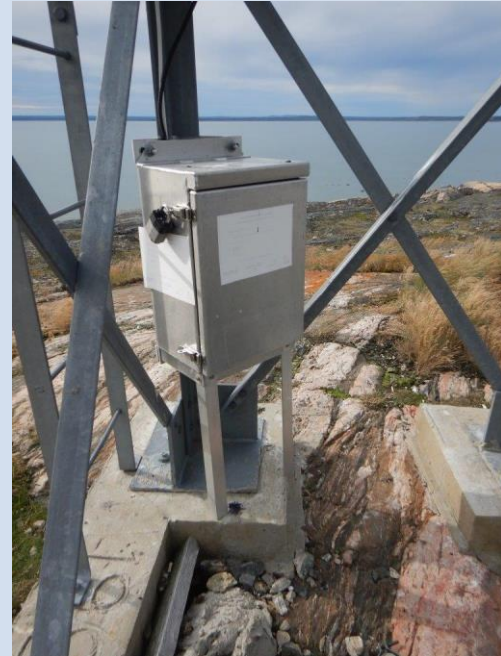
Boitier et cadenas en bon état

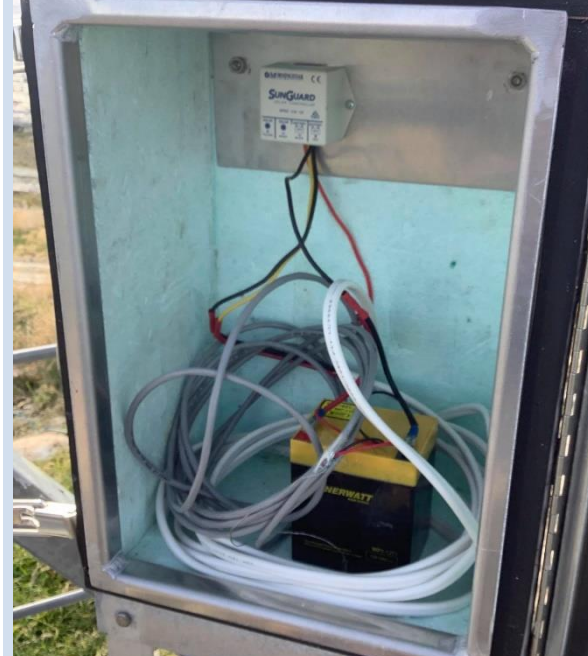
Batterie et connecteur en bon état

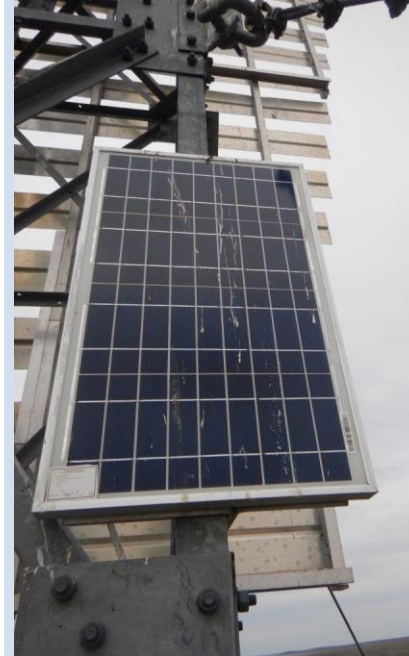
Panneau solaire en bon état

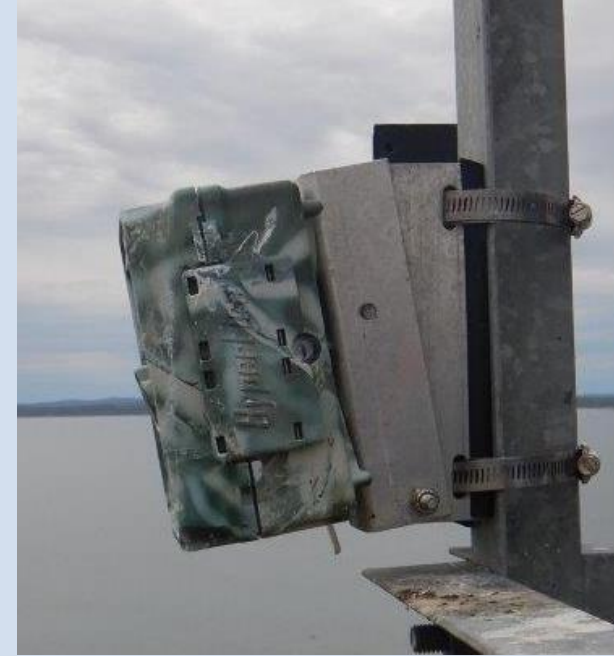
Caméra Reconyx en bon état

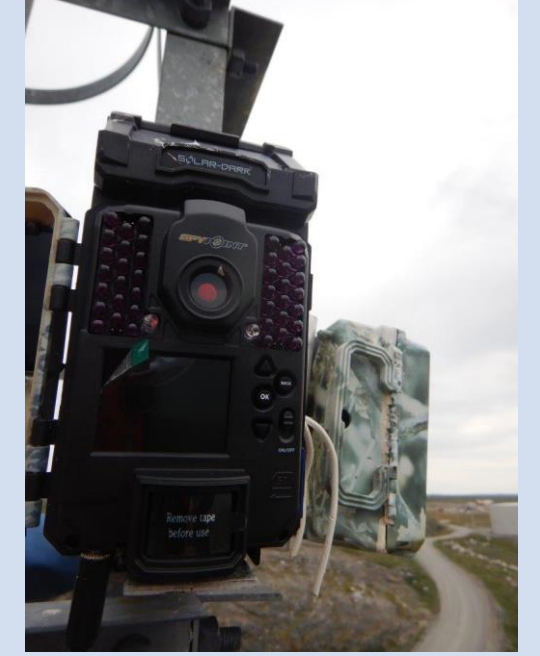
Caméra SpyPoint en bon état

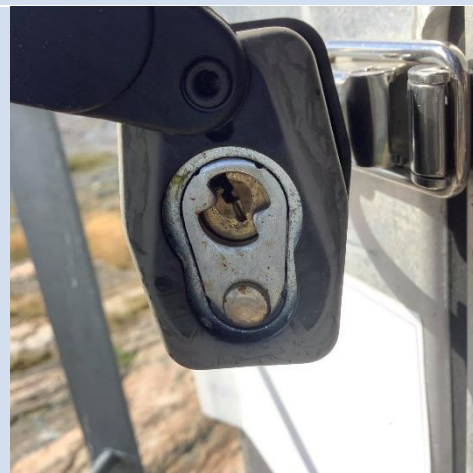
Cadenas en bon état
