L'embâcle-débâcle d'avril 2014 de la rivière Montmorency Analyse des données LiDAR

Rapport d'événement - Document INRS #1582

Rapport d'événement - Embâcle-débâcle des 15-16 avril 2014 – Rivière Montmorency

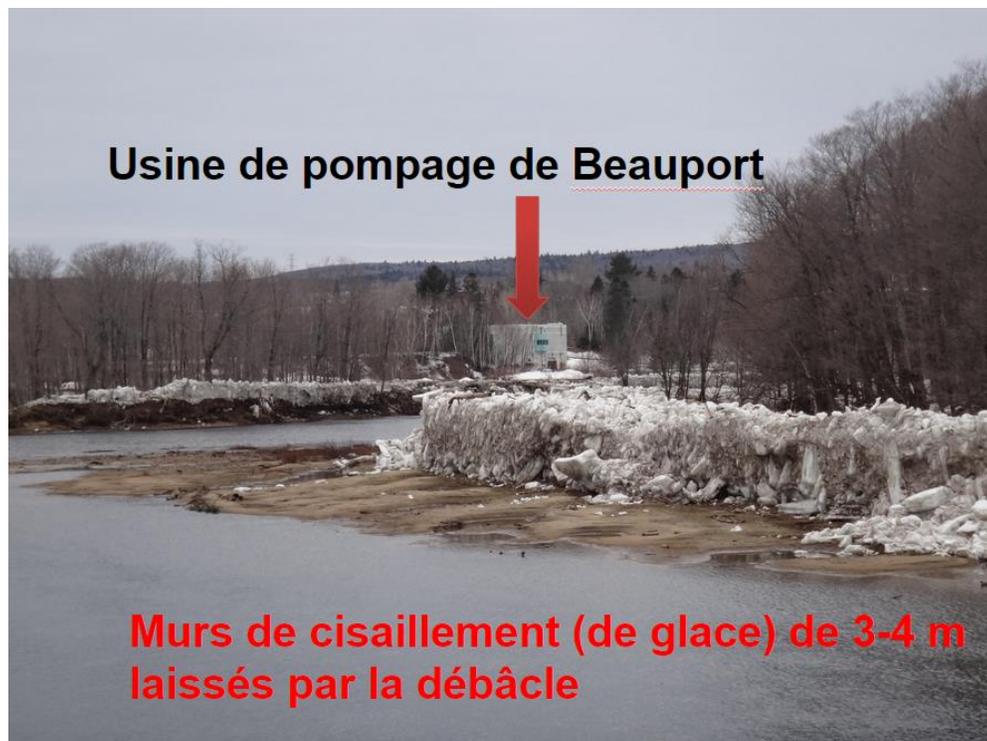
Figure 9 : Murs de cisaillement (*shear walls*) de glace laissés par la débâcle du 16 avril 2014 dans le secteur Trois-Sauts- des Îlets. – Rivière Montmorency

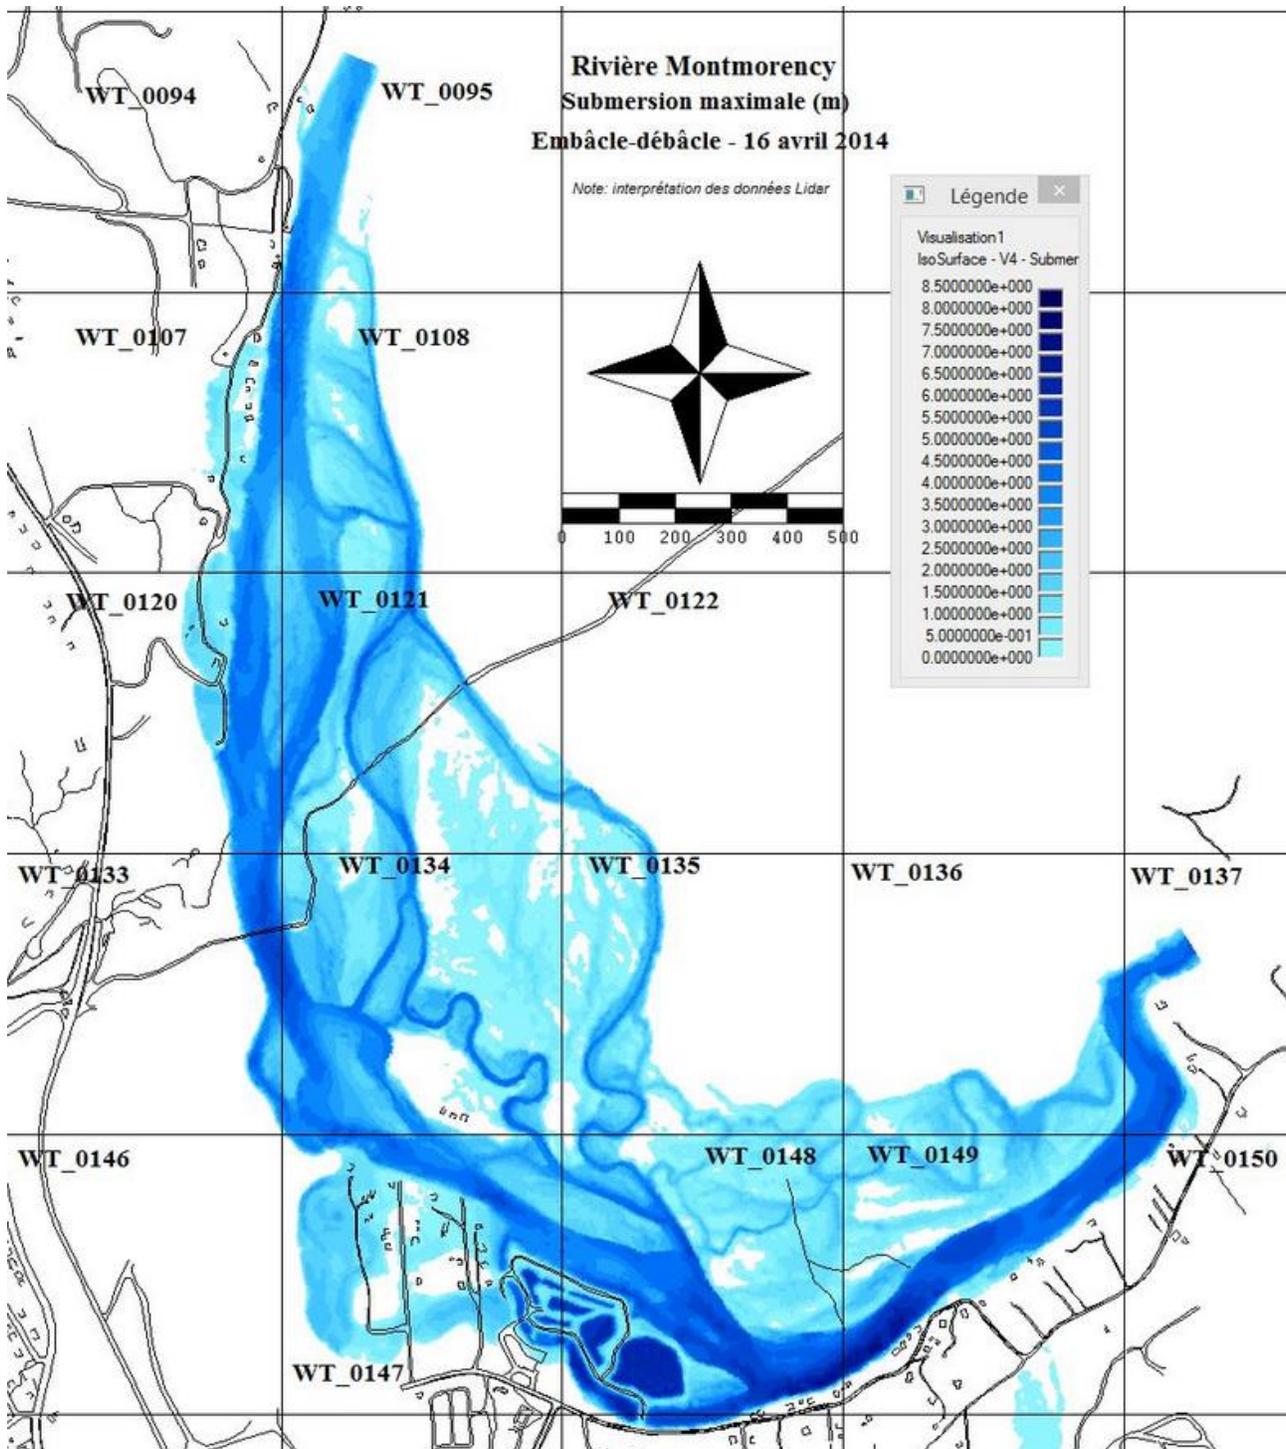
Figure 13 : Submersion maximale lors de la débâcle 2014 – Trois-Sauts – Ouvrage A (VdQ)

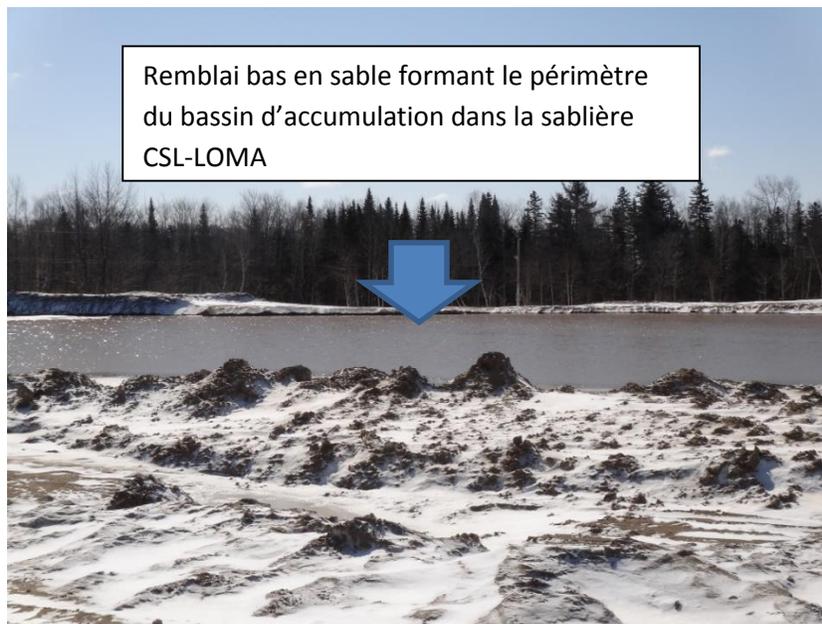
Il est aussi à noter que la grande quantité de ruissellement a entraîné une accumulation importante d'eau dans les points bas de la sablière sud de CSL-LOMA situés à cote 130 m (Figure 23) le long de la rue de la Sablonnière. Résultant récemment de nouvelles activités d'extraction, le plan d'eau ainsi formé est délimité par une digue étroite et basse (bourellet de sable plutôt) qui le sépare de la rue de la Sablonnière. La mise en place récente de cette configuration topographique permet encore un certain niveau d'infiltration de surplus d'eau mais à terme l'accumulation de matières fines apportées par le ruissellement pourrait contribuer à colmater les couches superficielles et limiter l'infiltration.

Il est vraisemblable que lors d'un coup d'eau plus important et en tenant compte du colmatage progressif du fond de ce plan d'eau, cette digue pourrait être surpassée et rapidement ravinée mettant ainsi en péril l'intégrité de la rue de la Sablonnière, et conséquemment l'accès au quartier résidentiel situé plus loin en contrebas. D'ailleurs, le 17 avril 2014, un filet d'eau percolait sous la digue (renardière?) et un début de ravinement en travers de la rue de la Sablonnière était observable.

Figure 23: Bassin d'accumulation vulnérable au surpassement ou au ravinement dans la sablière sud CSL-LOMA jouxtant la rue de la Sablonnière (Photo ML, 2014)

Note : le niveau d'eau atteint sinon dépasse celui de la rue Sablonnière qui longe la sablière – Un surpassement du remblai de sable pourrait entraîner sa rupture suivie par un ravinement en travers de la rue et éventuellement sa coupure suite à la vidange brusque du bassin.

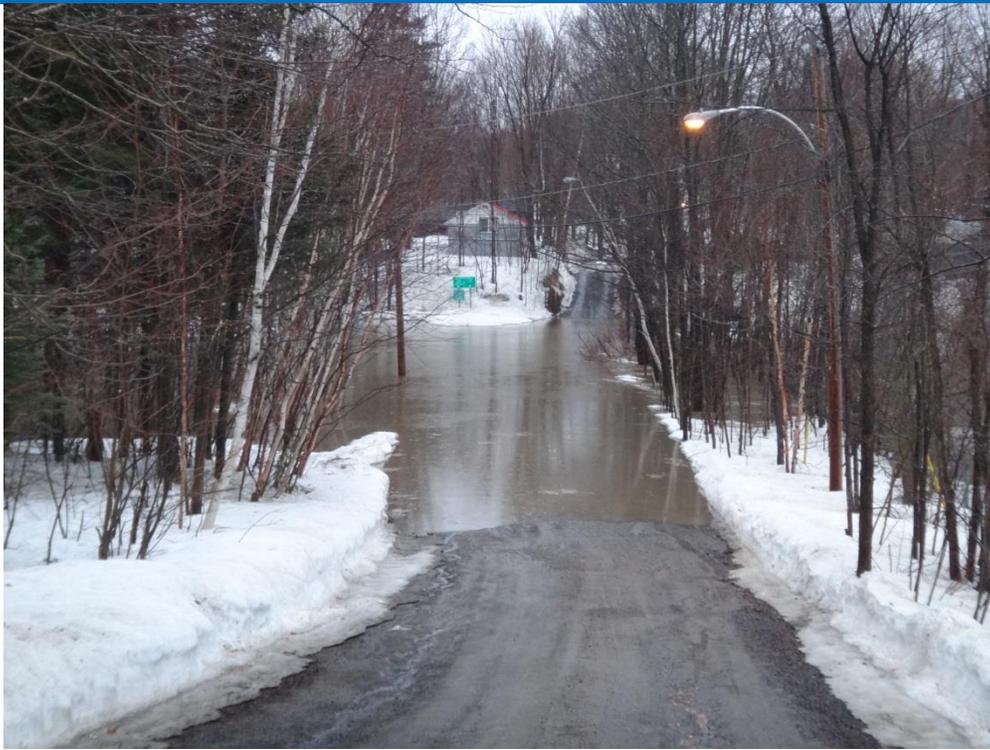
Photo 1: Segment des îlets de la rue des Trois-Saults inondé – Secteur résidentiel des îlets isolé

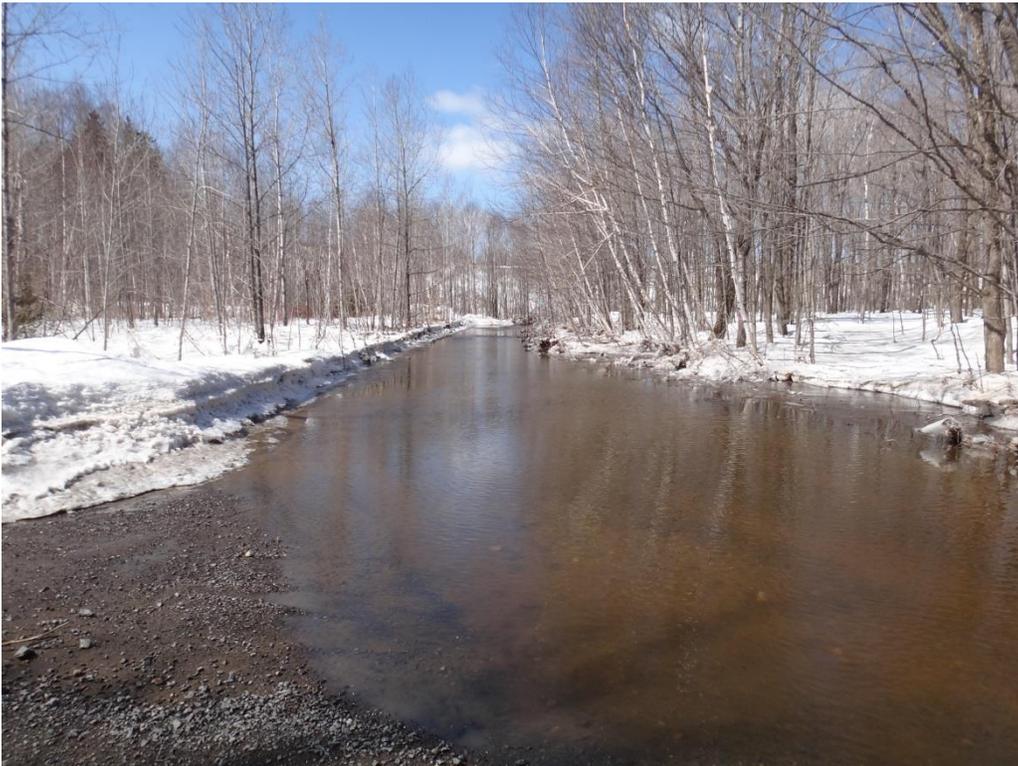
Photo 2: Segment Carmichael de la rue des Trois-Saults inondé – Secteur résidentiel des îlets isolé

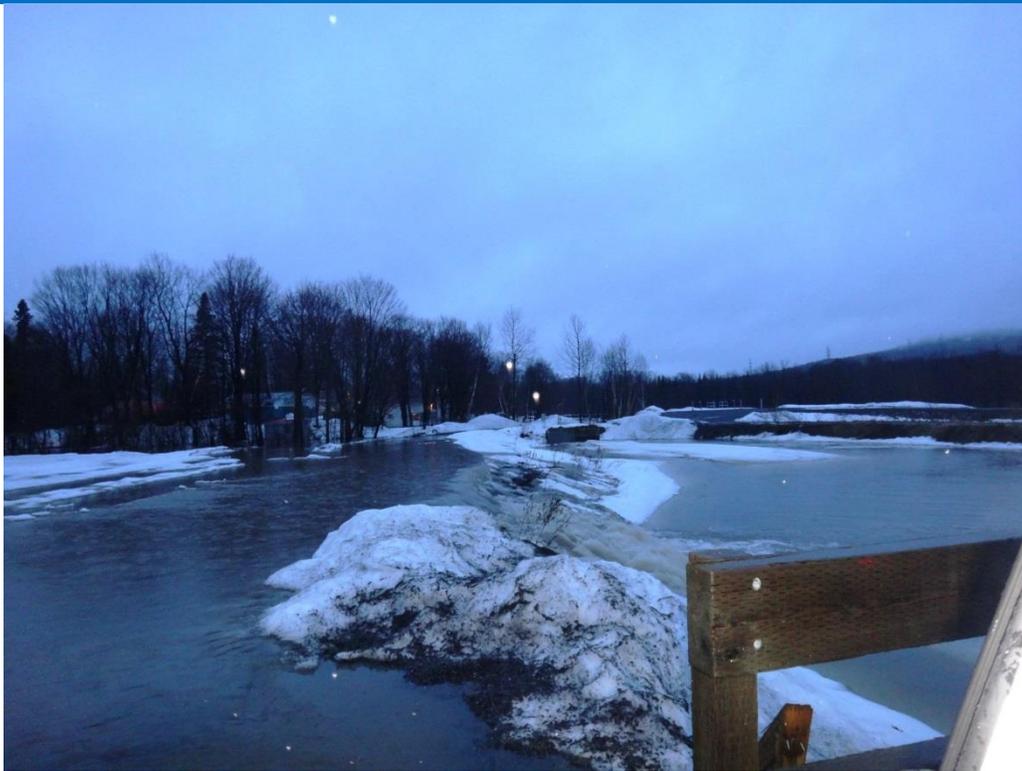
Les bassins de la prise d'eau ont été submergés de 50-80 cm au maximum de la débâcle (constat de l'auteur à 5h00 le 16 avril corroboré par les données LiDAR). Ce niveau d'eau est inférieur au seuil de la porte arrière du poste de pompage situé à la cote 158 m de sorte qu'aucun dommage n'y a été causé. Par contre de nombreux morceaux de banquise ont été déplacés vers les bassins sans causer de dommage significatif. La circulation de l'eau en provenance de l'amont (le « Rigolet » ou marais derrière le secteur résidentiel) se fait à même le fossé de ceinture de la prise d'eau et peut temporairement apporter une eau impropre à la consommation. Les segments fusibles implantés dans les digues des bassins n'ont pas lâché par l'action du ravinement sans doute en raison de leur état gelé au moment de la débâcle.

Photo 3: Périmètre des bassins de la prise d'eau des Îlets submergé (début) – L'eau provient du marais (derrière le secteur résidentiel des Îlets) qui est alors connecté sur le cours principal

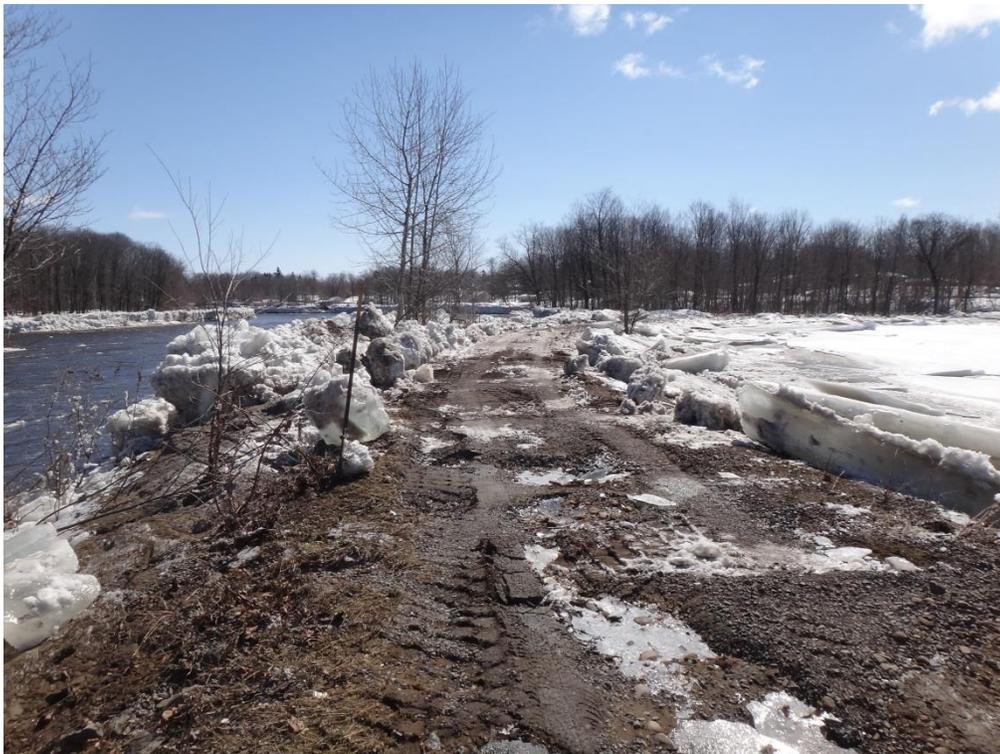
Photo 4: Périmètre des bassins de la prise d'eau des Îlets – Délaissés de glace après la débâcle

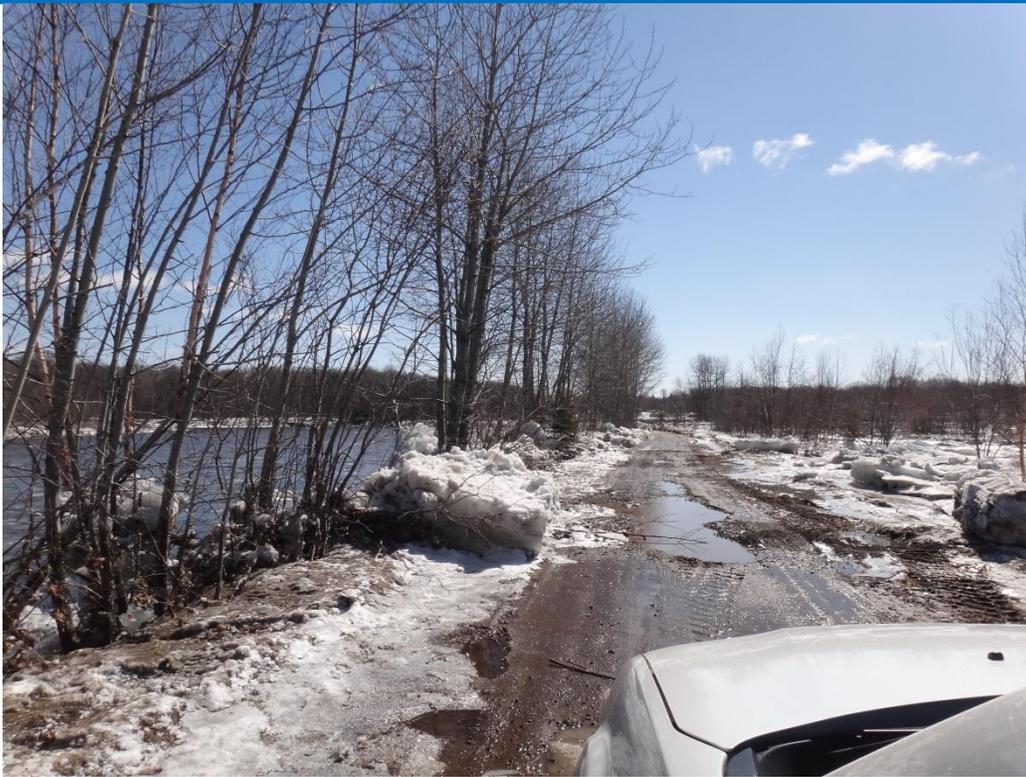
Photo 5: Périmètre des bassins de la prise d'eau des Îlets – Délaiés de glace après la débâcle

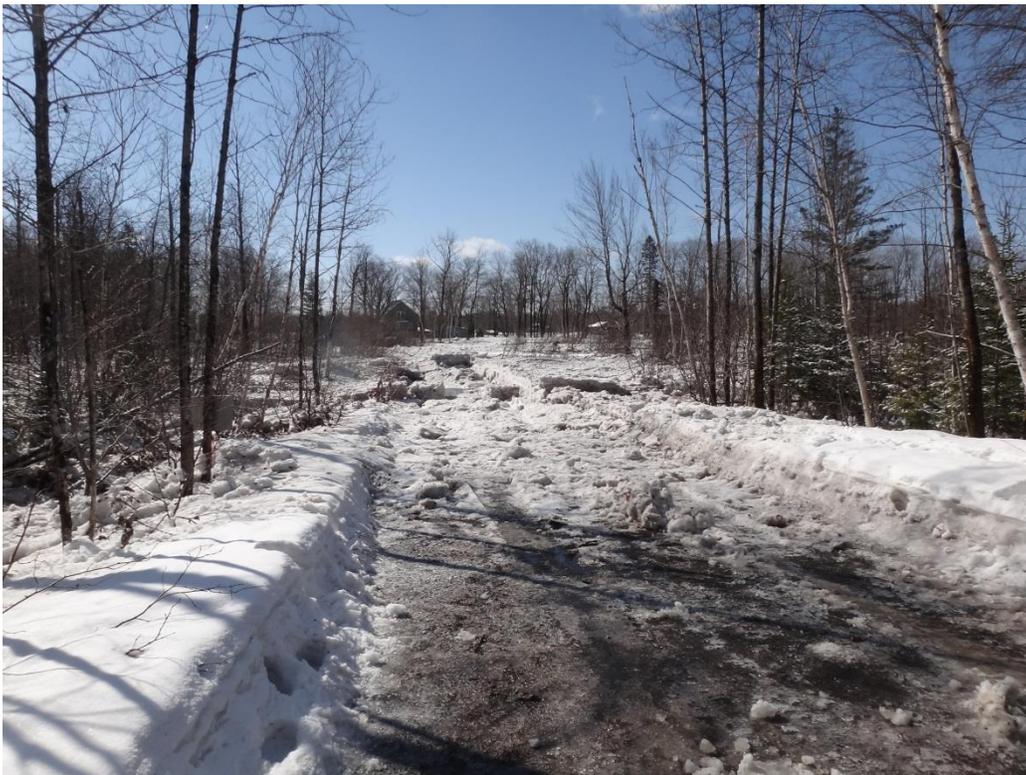
Photo 6: Bas de la rue de la Sablonnière (côte) inondé – Secteur résidentiel isolé

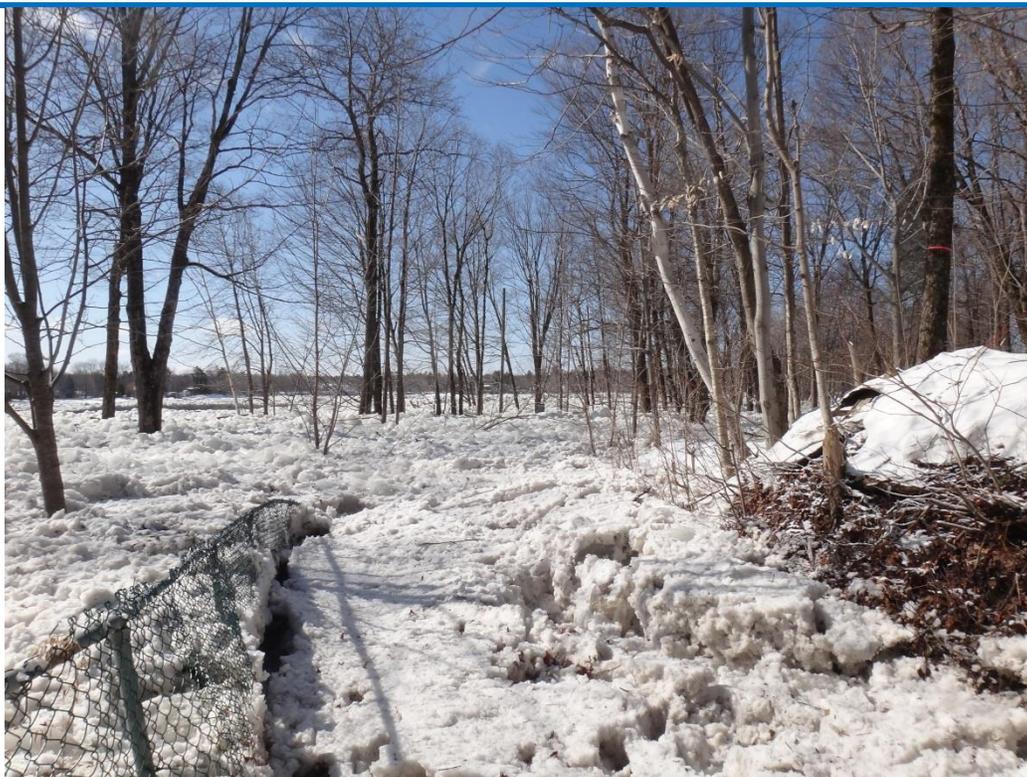
Photo 7 : Rue de la Sablonnière (lac du Délaissé en arrière-plan) envahi par la glace

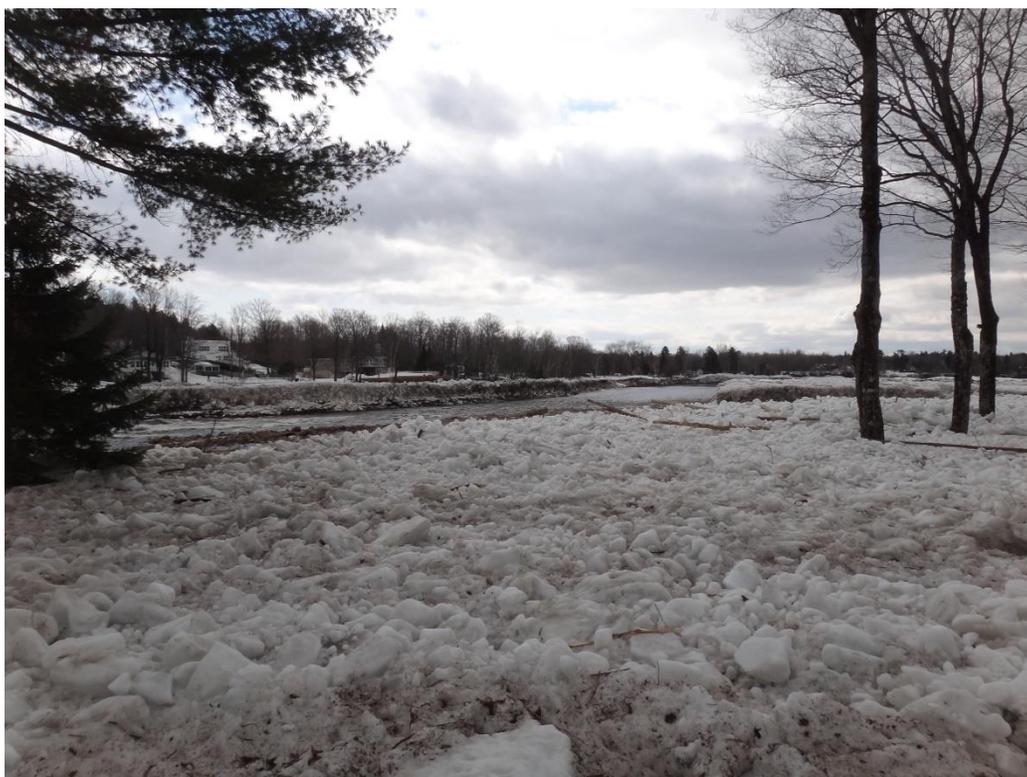
Photo 8 : Lac du Délaissé en arrière-plan - Berges envahies par la glace; le chenal principal a débâclé

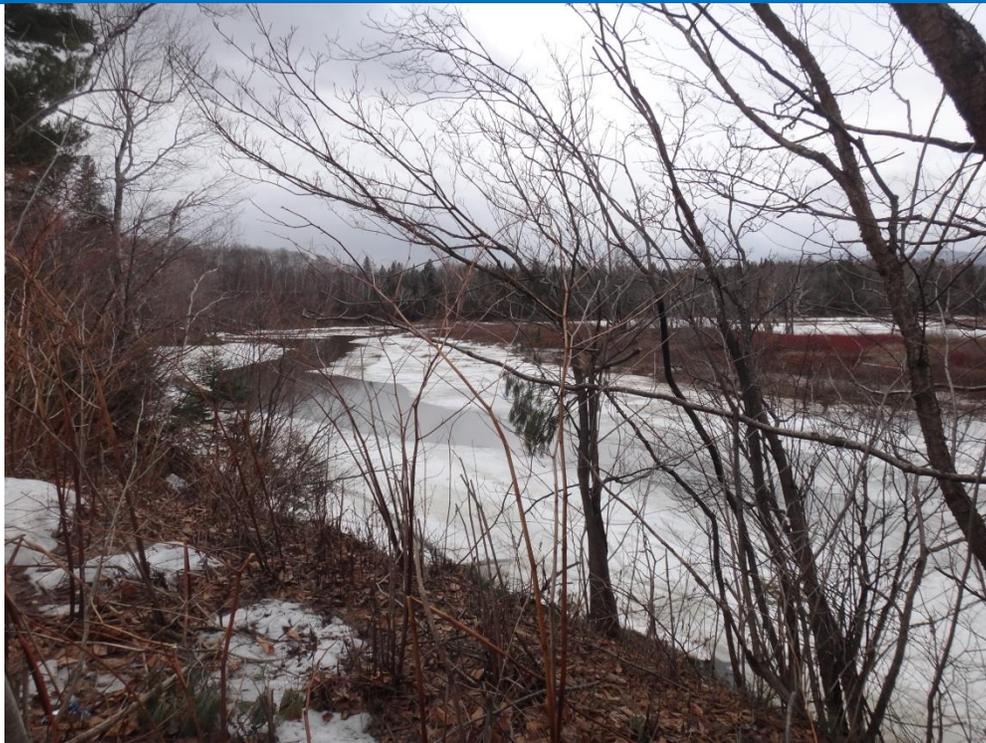
Photo 9: Lac du Délaissé vue du Camping municipal – La banquise est demeurée intacte après la débâcle; Elle fondra en place

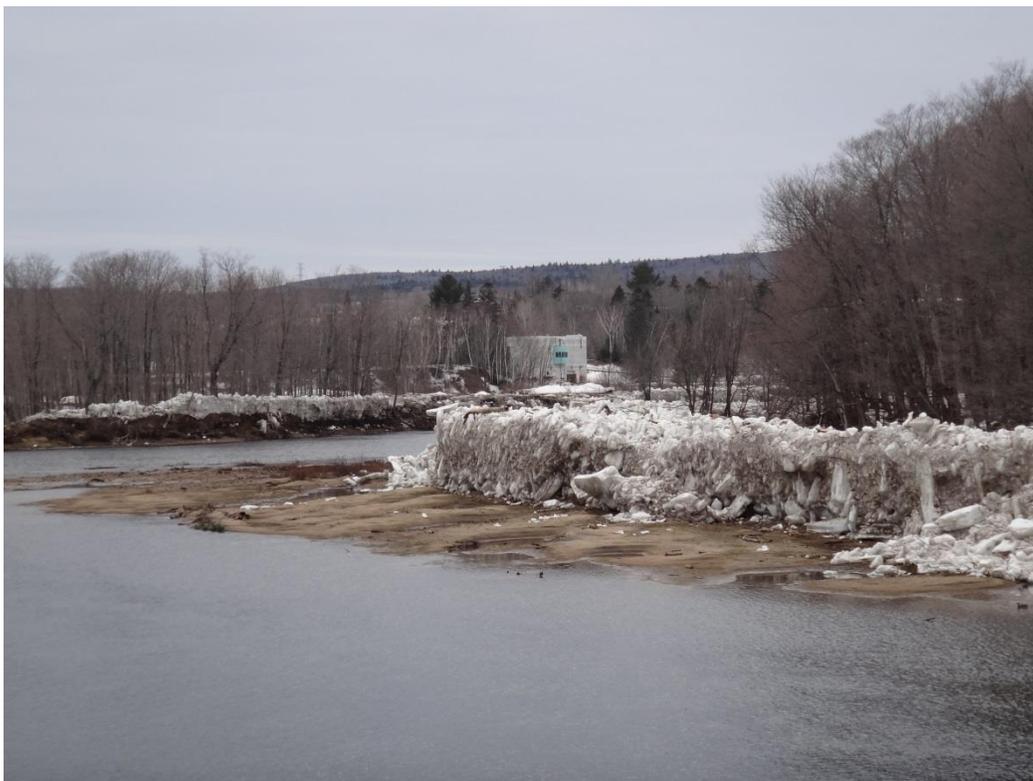
Photo 12: Murs de cisaillement délaissés par la débâcle – Poste de pompage des Îlets en arrière-plan

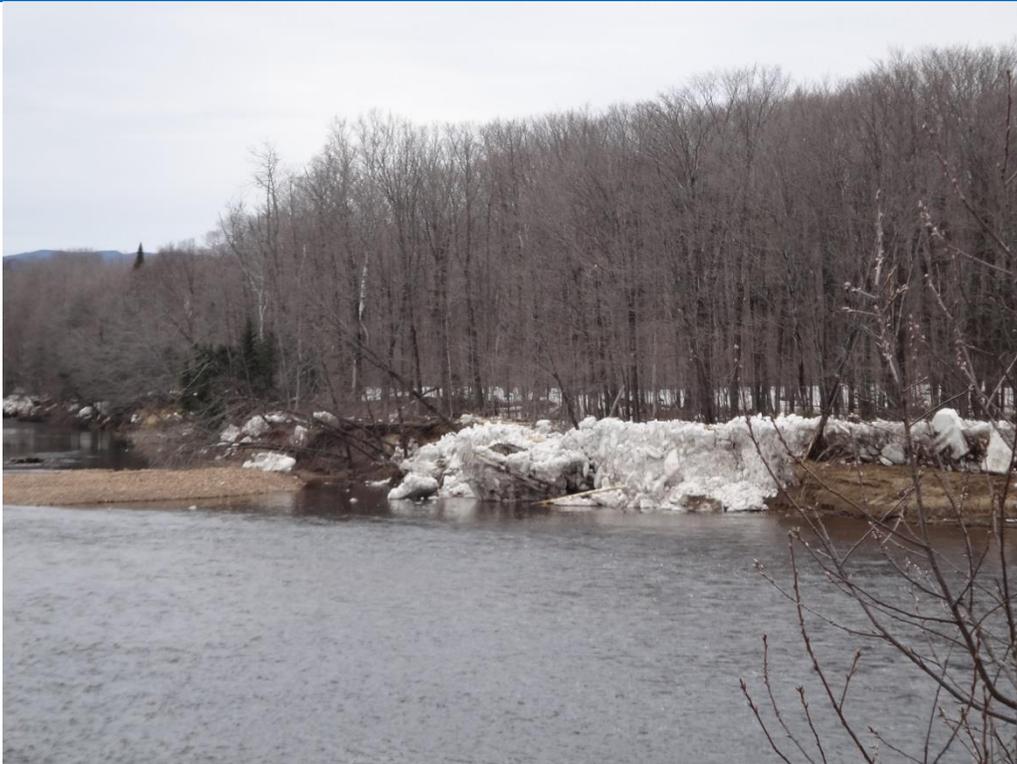
Photo 13: Érosion active face à la prise d'eau des Îlets (rive gauche) – Morphologie en transformation

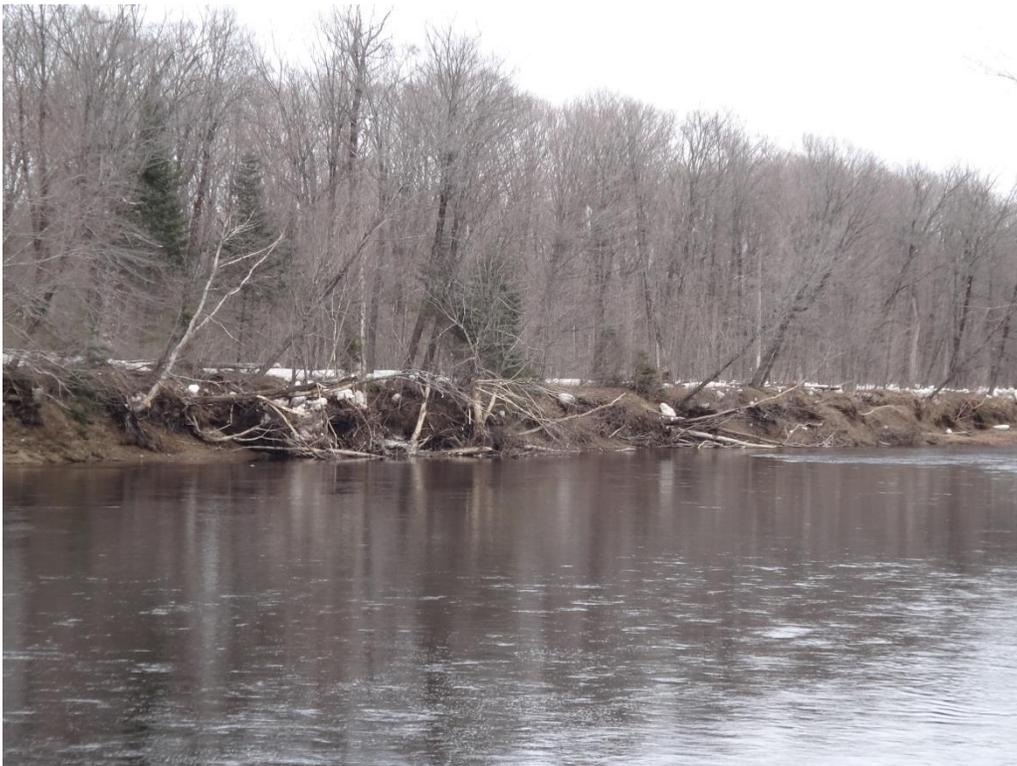
Photo 14: En rive gauche de la rue des Trois-Saults – Plusieurs talus de berges fragilisés – Débris mobilisables

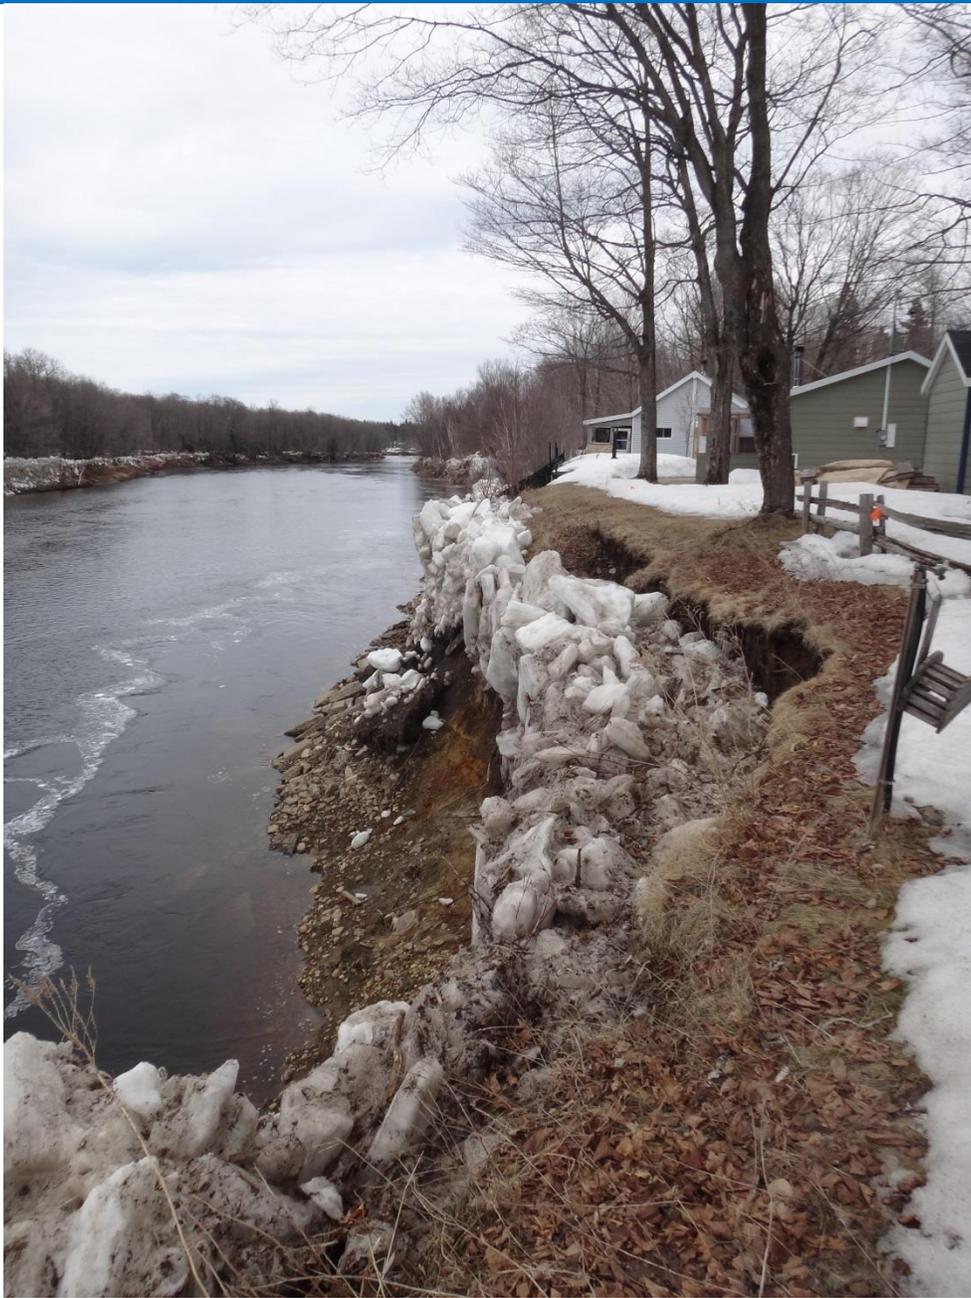
Photo 15: En rive droite de la rue des Trois-Sauts – Plusieurs talus de berges fragilisés – Murs de cisaillement de glace en partie responsables de mouvements de sols

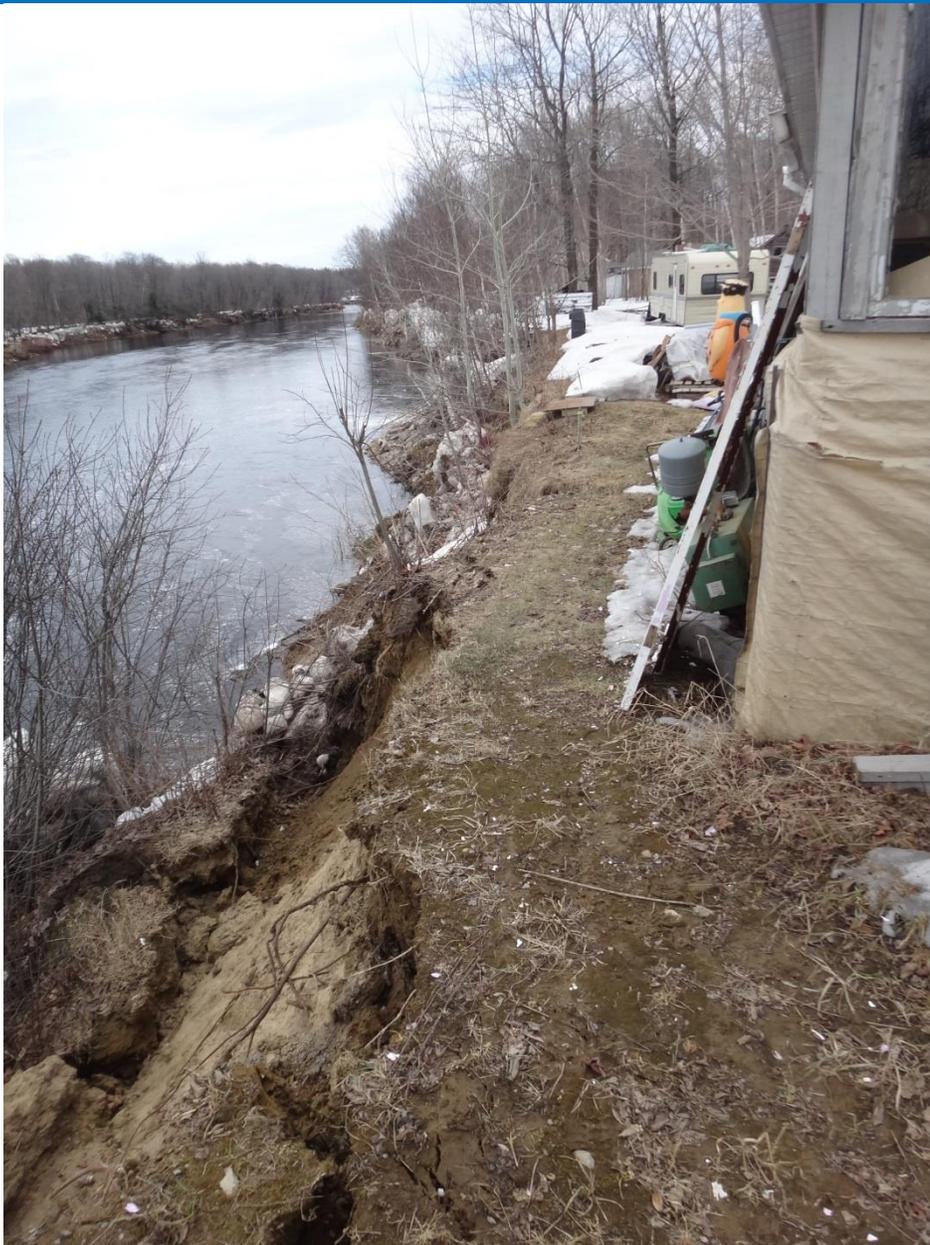
Photo 16 : Talus en recul à proximité d'habitations – Intervention sans doute requise

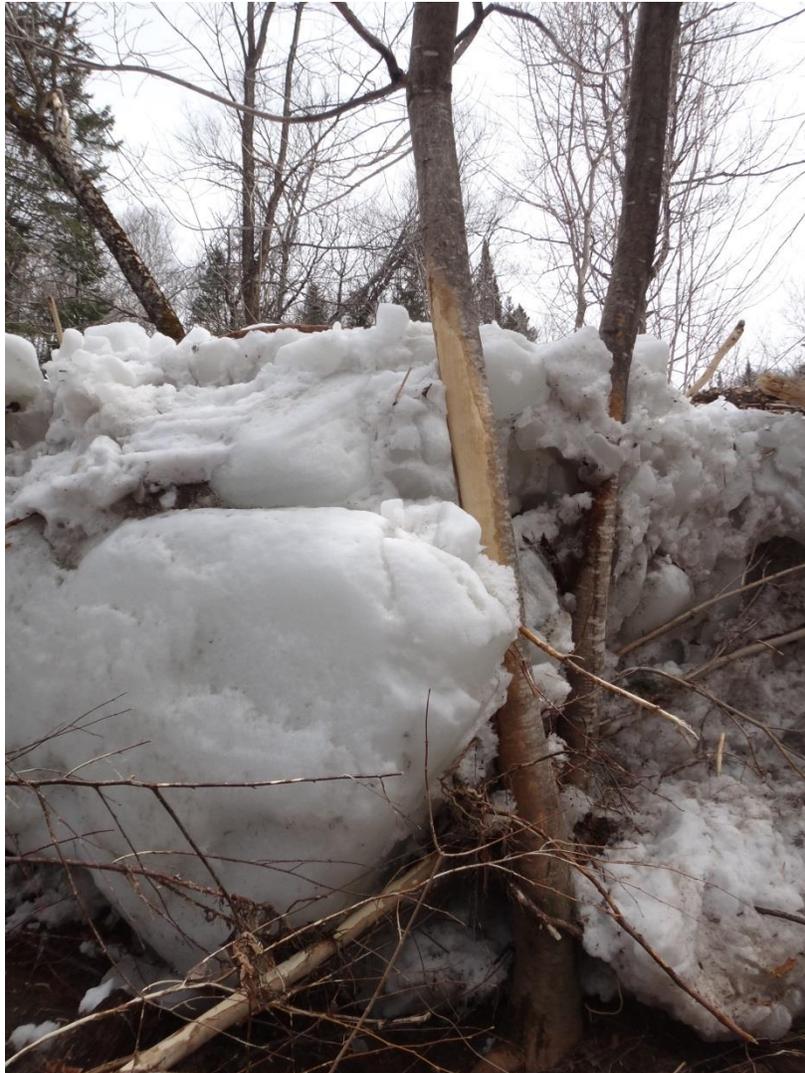
Photo 17: Secteur des anabranes en rive gauche – Cicatrices glacielles fraîches (hauteur 2 m environ)
1/2

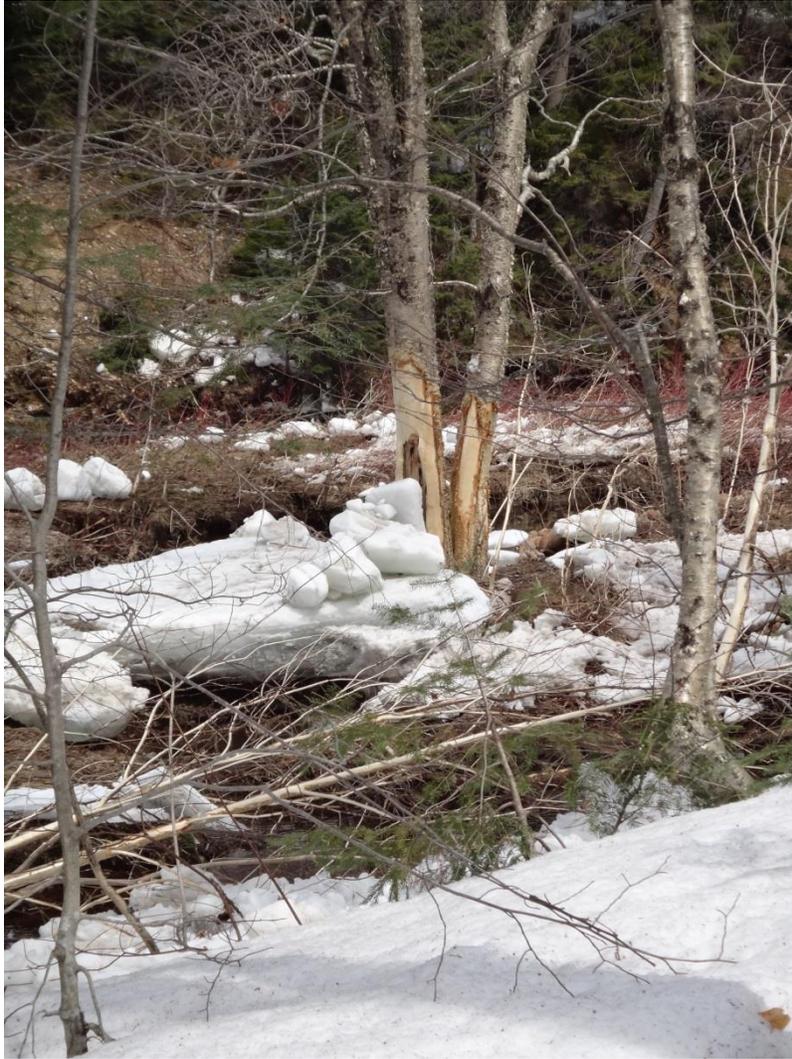
Photo 18: Secteur des anabranes en rive gauche – Cicatrices glacielles fraîches (hauteur 2 m environ)
2/2

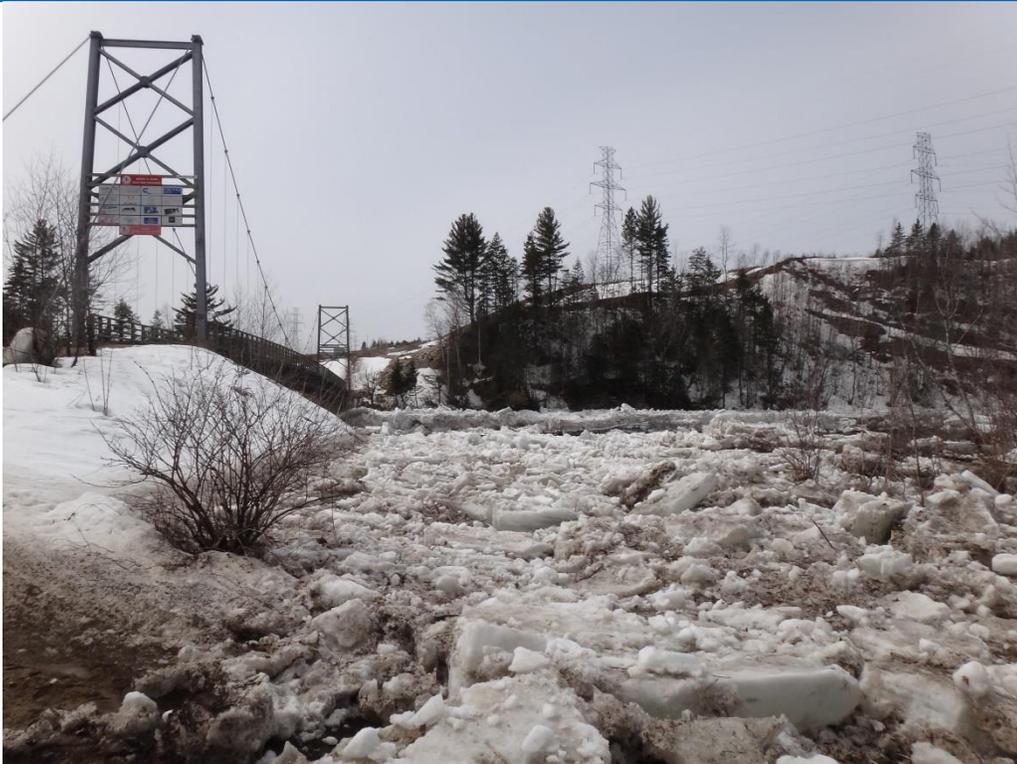
Photo 19: Pont multifonctionnel en rive gauche – L’embâcle a contourné la culée gauche

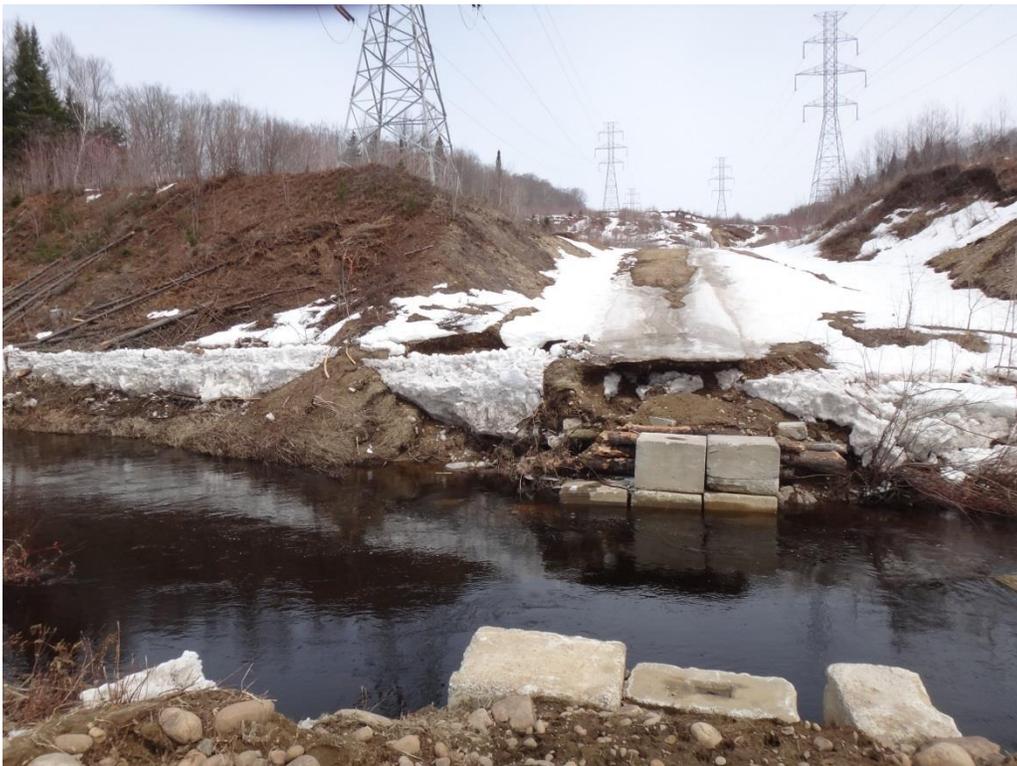
Photo 20: Sentier de motoneiges – Secteur des anabranches – Pont arraché par la débâcle – Photo 1/2

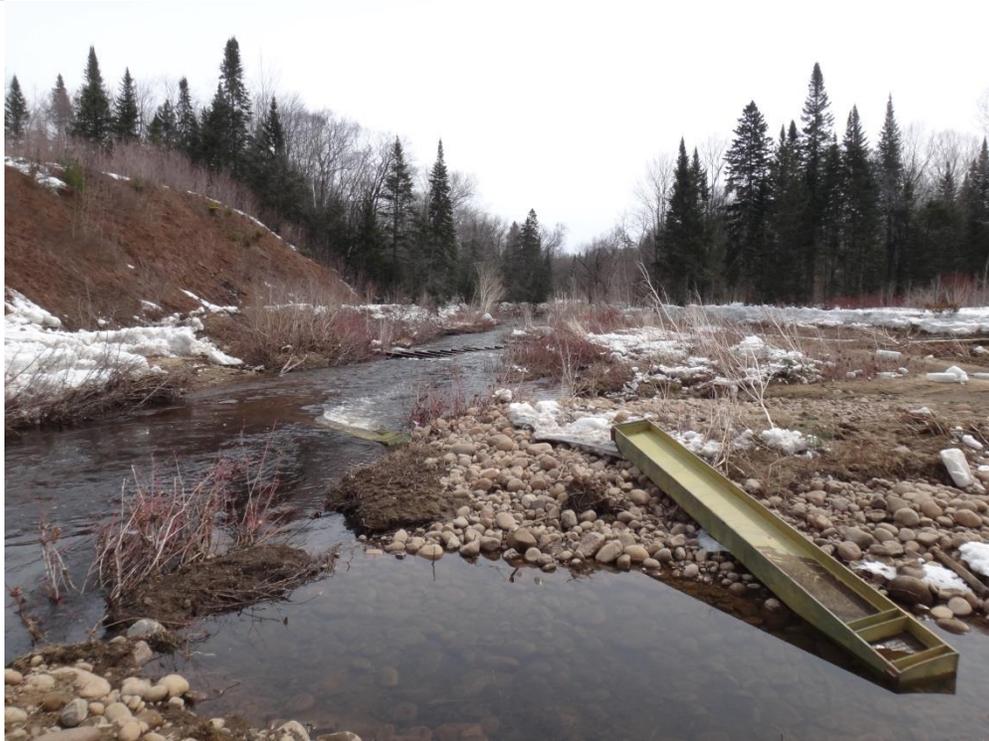
Photo 21: Sentier de motoneiges et quads – Secteur des anabranches – Pont arraché par la débâcle – Photo 2/2

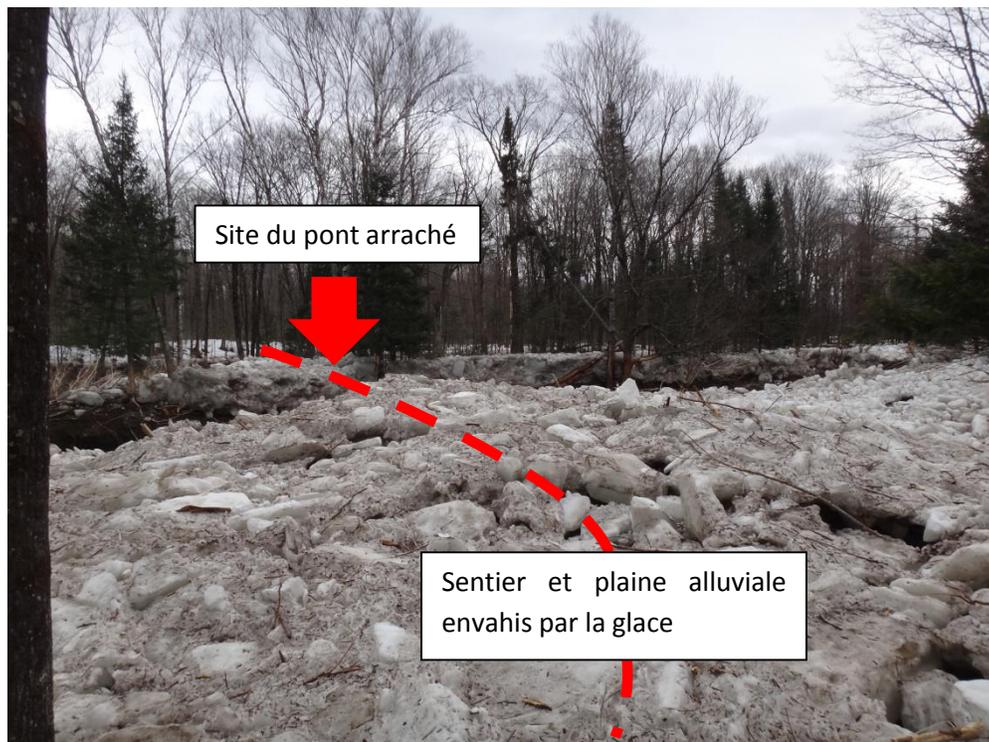
Photo 22 : Site du deuxième pont arraché sur le sentier des quads – La tranchée dans la glace correspond à l’anabranchement la plus à l’est

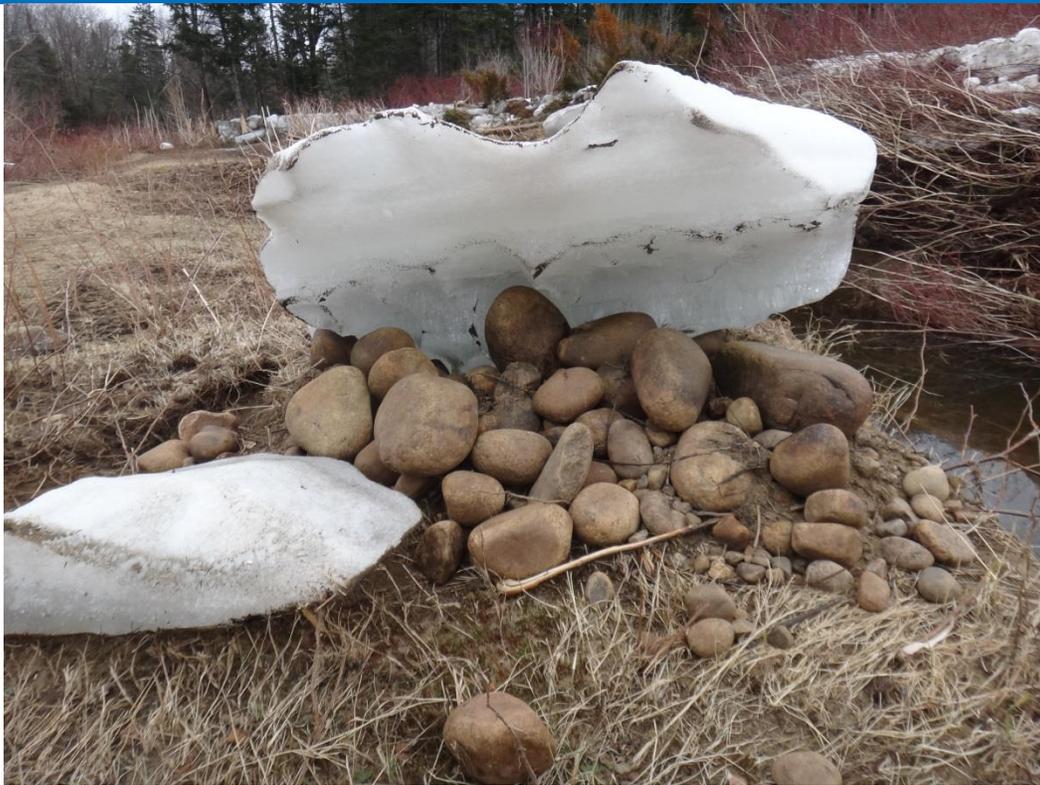
Photo 23 : Alluvions 10-20 cm laissées par la banquise – L’empreinte des cailloux est visible dessous

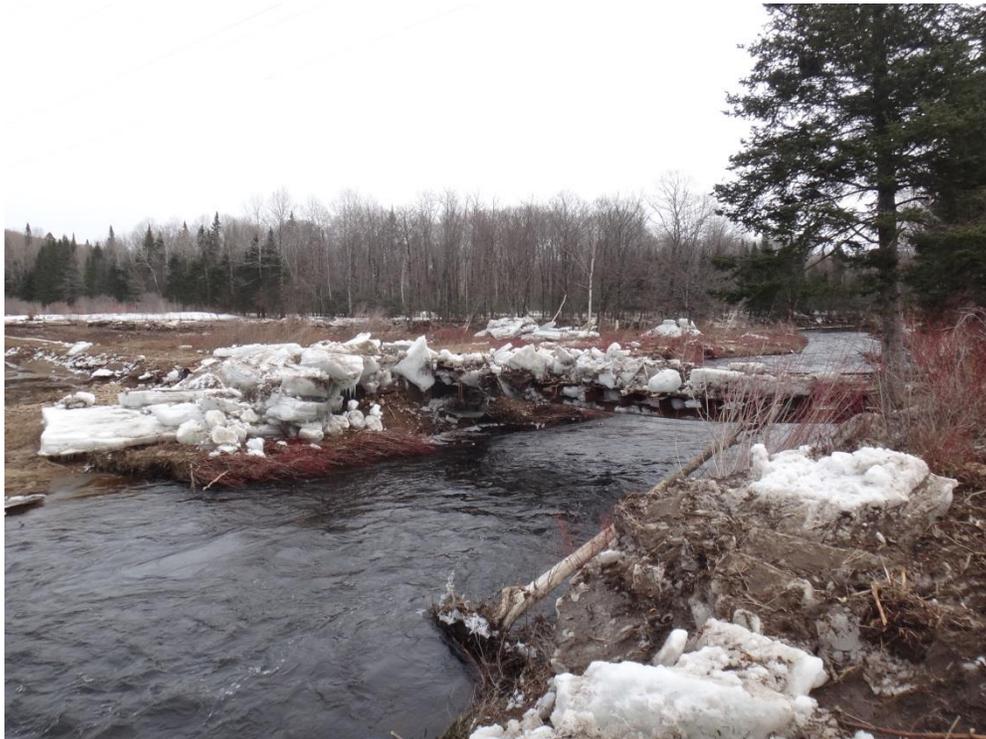
Photo 26 : Vue aval du premier pont fragilisé après le pont multifonctionnel
