S O G R É A H

NOTE TECHNIQUE

SERRE-PONCON - VIDANGE DE FOND

### VIDANGES de FOND - PROBLEME de la CAVITATION

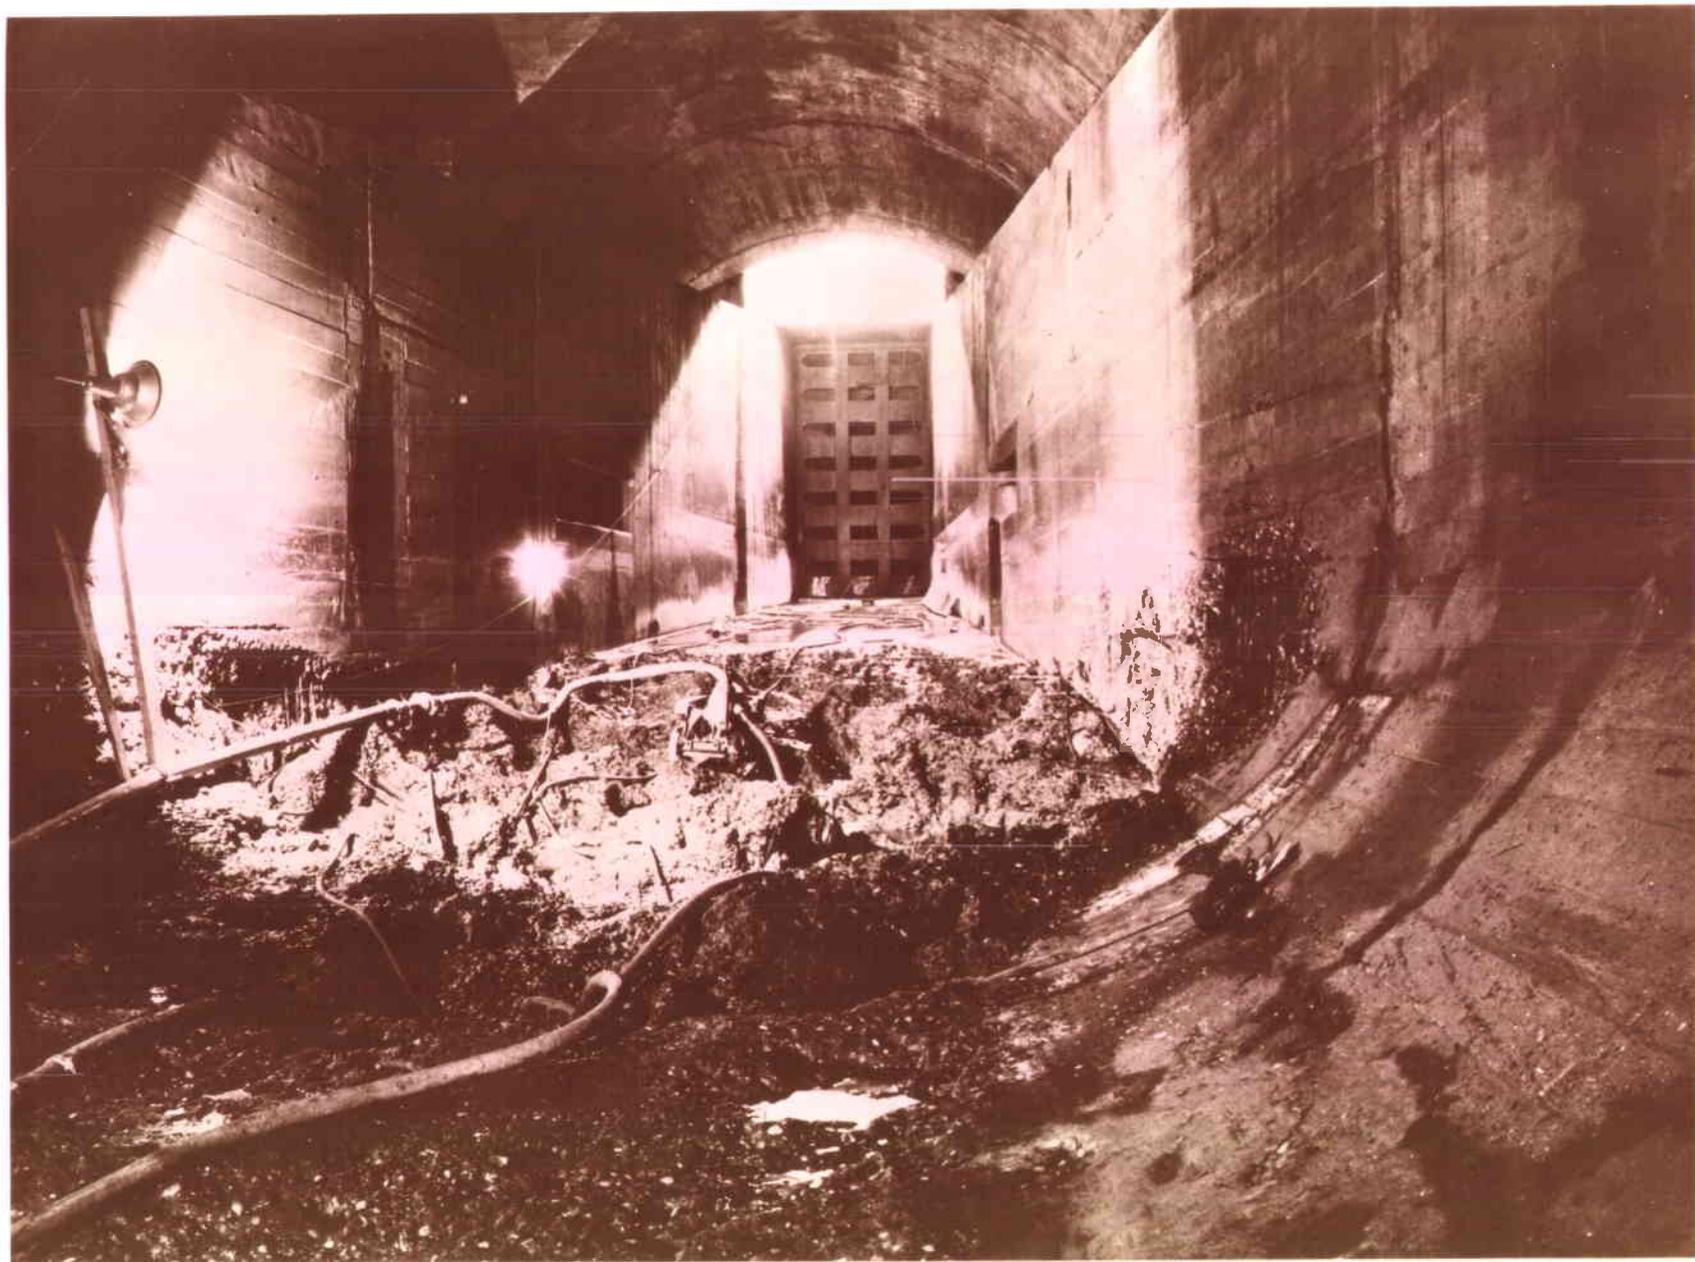
Durant cette longue période de fonctionnement, des dégradations très importantes se sont produites dans la galerie en aval du blindage (photo 1) et à plusieurs reprises l'E.D.F. a été obligé de fermer les vannes et de procéder à des réparations rapides.

Après un fonctionnement de sept mois, une première cavité de 340 m<sup>3</sup>, située à 35 m. en aval des vannes, s'est formée par désagrégation du béton. Cette fosse qui traversait le revêtement bétonné et attaquait le rocher, atteignait une profondeur de 4 m.

Réparé en Juin 1960, le radier devait accusé en septembre une nouvelle cavité de 3 m. de profondeur située un peu en amont de la précédente, soit à une distance de 20 m. des vannes (voir photo 1).

"Il est hors de doute que l'érosion s'amorce par cavitation et variations rapides de pressions. Les zones érodées ont, en effet, un relief déchiqueté, les pierres du béton restant les dernières en place, tandis que le mortier est souvent enlevé tout autour et en profondeur. On peut découvrir, en inspectant les parois latérales et le bord amont de la zone érodée du radier, les amorces de cavitation et pour chacune le défaut de surface qui en est la cause.

Le ferrailage du béton, s'il a l'avantage d'empêcher la fissuration et d'assurer la résistance générale à la sous-pression, paraît aggraver l'érosion dès qu'il est découvert. En effet, par ses vibrations, il fait écailler le béton en bordure de la zone érodée, et il produit une usure dans sa partie encastrée, qui devient libre sur plusieurs mètres en profondeur, comme une barre à mine dans un trou.

Aux trop grandes irrégularités de surface du béton, il faut ajouter, pour les causes d'érosion, un fonctionnement prolongé dans des conditions défavorables, à savoir un écoulement noyé par le ressaut dans la partie divergente et à proximité de la vanne, c'est-à-dire avec une lame d'eau à pleine vitesse faiblement aérée. Cet écoulement noyé est favorisé par la fosse qui retient le remous

PHOTO 1 :  
DEGRADATION DU RADIER ET DES BAJOYERS A L'AVANT  
DU BLINDAGE

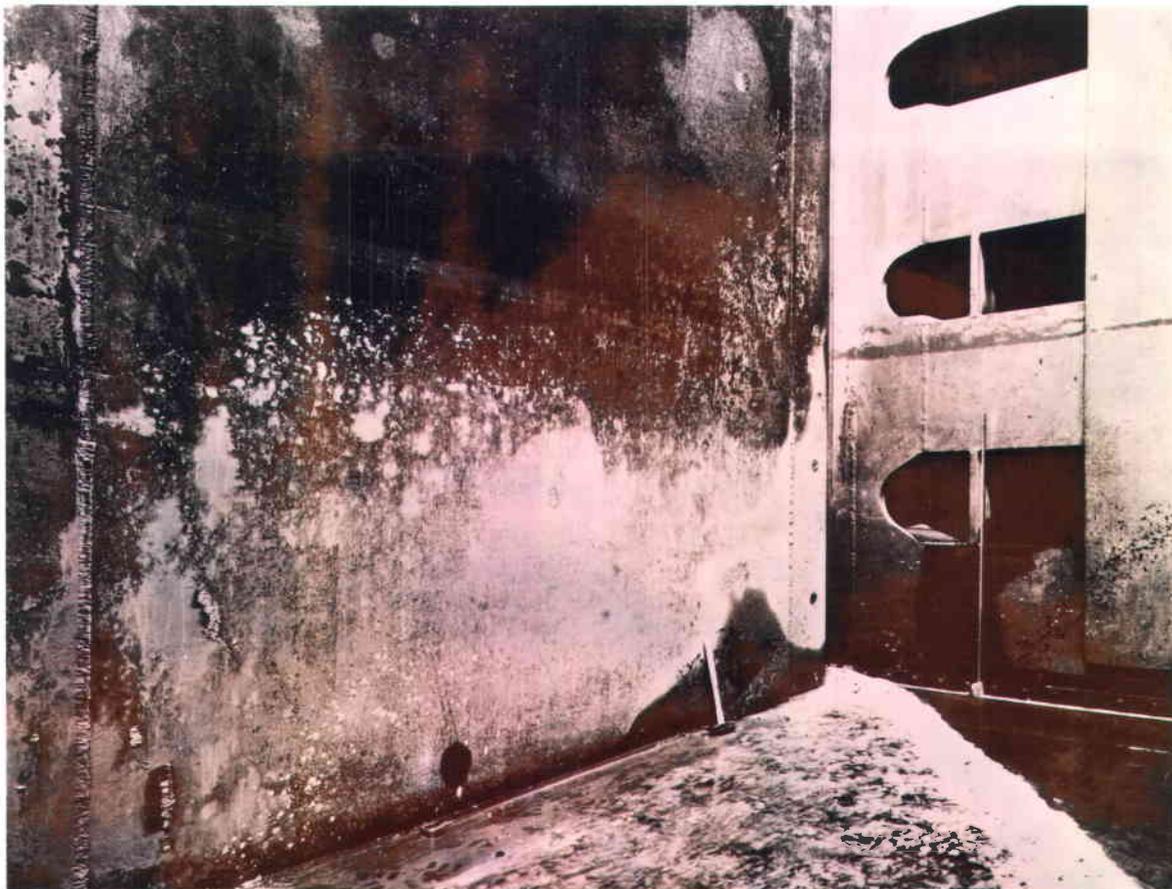
Dans chaque angle du bas en aval des rainures de la vanne de très fortes érosions se sont produites, causant même localement la destruction complète du blindage (voir photo 2,3,4).

Cette détérioration semble s'être produite durant les derniers mois de fonctionnement de la vanne, car à des visites précédentes on n'avait pratiquement rien observé. Il y avait donc un rapport entre ces détériorations et le fait que la fosse d'érosion dans le béton était plus près, causant le rapprochement du ressaut près des vannes. Effectivement, il a été contrôlé que, pour un débit de 75 m<sup>3</sup>/s et une charge de 100 m., le ressaut n'était pas chassé sous le reniflard, à l'aval des vannes. Les rainures et le blindage sont alors noyés, soit dans les plus mauvaises conditions possibles de fonctionnement. L'aération due au décrochement des rainures ne peut plus se faire et l'écoulement est noyé dans une zone divergente : ces fonctionnements sont normalement prescrits.

Or de Juillet à Octobre 1960, la vanne de réglage de SERRE-PONCON a fonctionné avec une ouverture de 25% et un  $\sigma$  de cavitation de l'ordre de 0,12. C'est ce qui explique l'importance des dégâts survenus au blindage durant cette période.

PHOTO 2 :  
CAVITATION DU BLINDAGE ET VUE AVAL DE LA VANNE  
DE REGLAGE

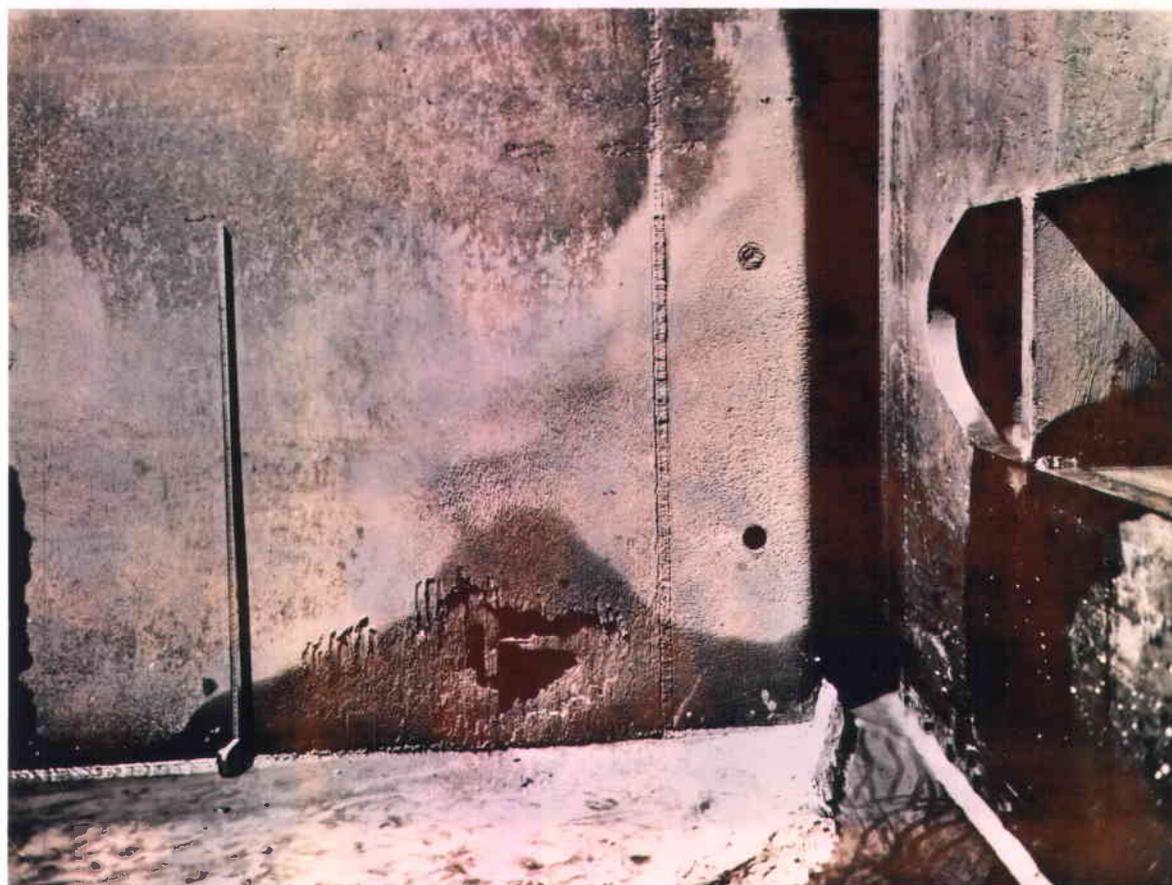
PHOTO 3 :  
CAVITATION DU BLINDAGE GAUCHE A L'AVANT DE LA  
RAINURE DE LA VANNE

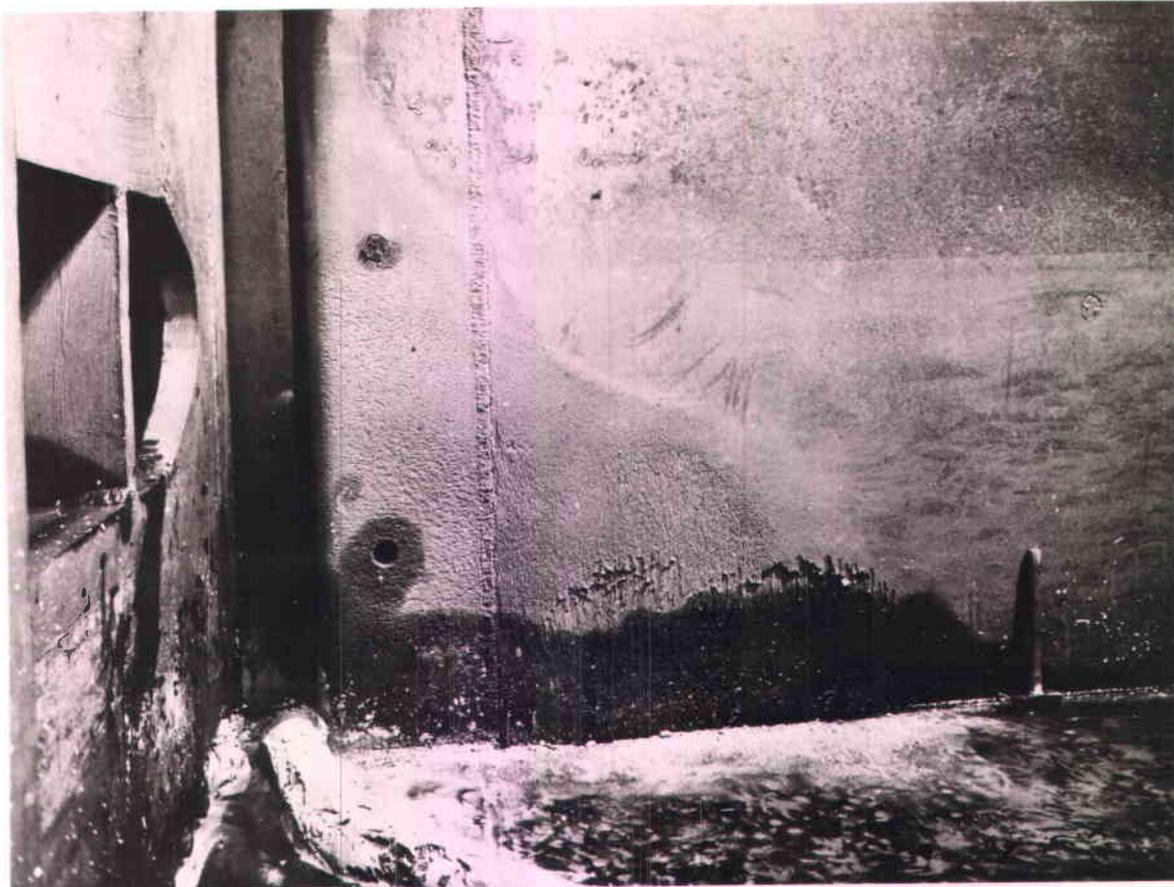
PHOTO 4 : CAVITATION DU BLINDAGE DROIT A L'AVANT DE LA RAINURE  
DE LA VANNE

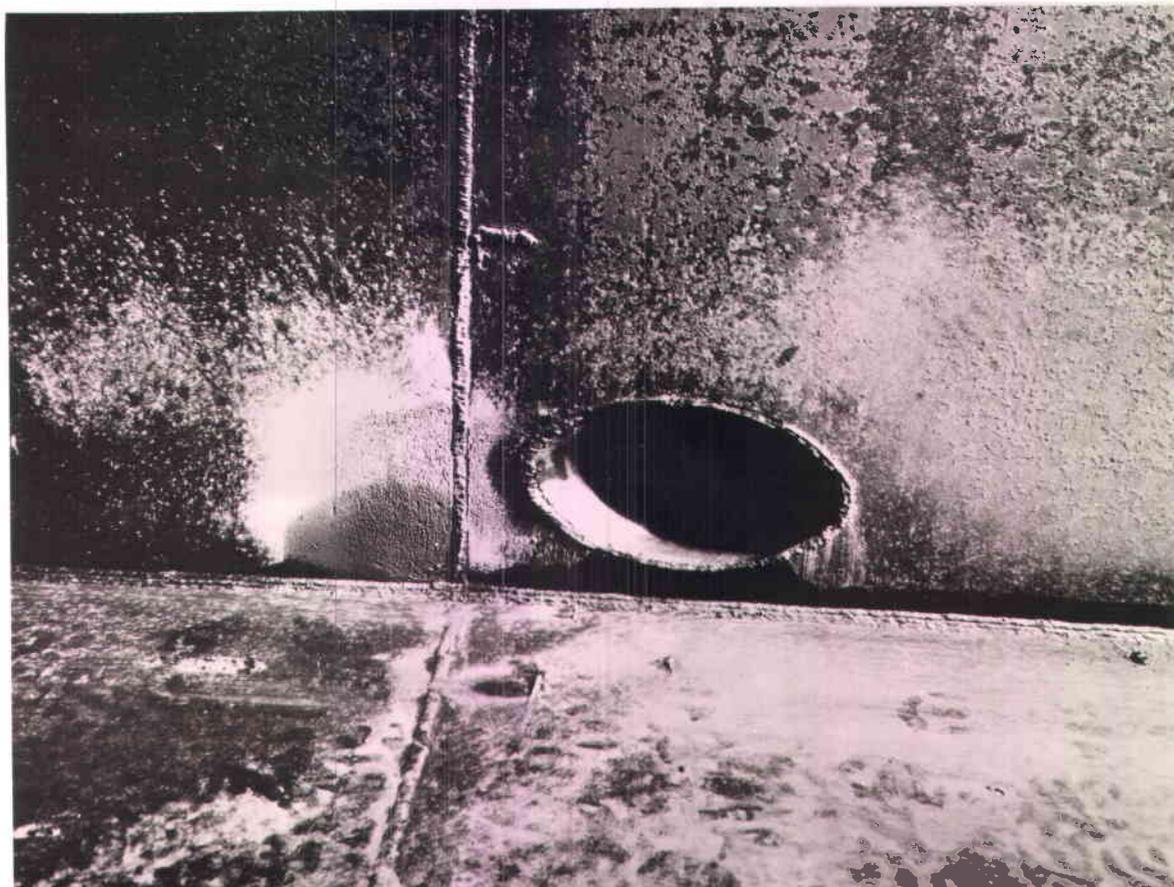
Des traces d'usure par cavitation à l'aval de tous les petits défauts de surface (soudure, sortie du by-pass, trou d'injection) ont également été observées (photo 5). ...

D'après les observations sur le blindage, il semble que ce sont les défauts à partir de 3 mm qui ont amorcé des érosions par cavitation.

PHOTO 5 : CAVITATION AUTOUR DE LA SORTIE DU BY-PASS A L'AVANT  
DES VANNES
