Projet de recherche CC09.2

Suivi des conditions des glaces de rive et de vagues à l'aide de caméras et d'imagerie satellitaire à proximité d'infrastructures maritimes au Nunavik dans un contexte de changements climatiques : Kuujuarapik, Umiujaq, Ivujivik, Baie Déception, Quaᑭtaq et Aupaluk (2017-2020)

Rapport d'étape no.3 remis à :

Rapport INRS no.1976

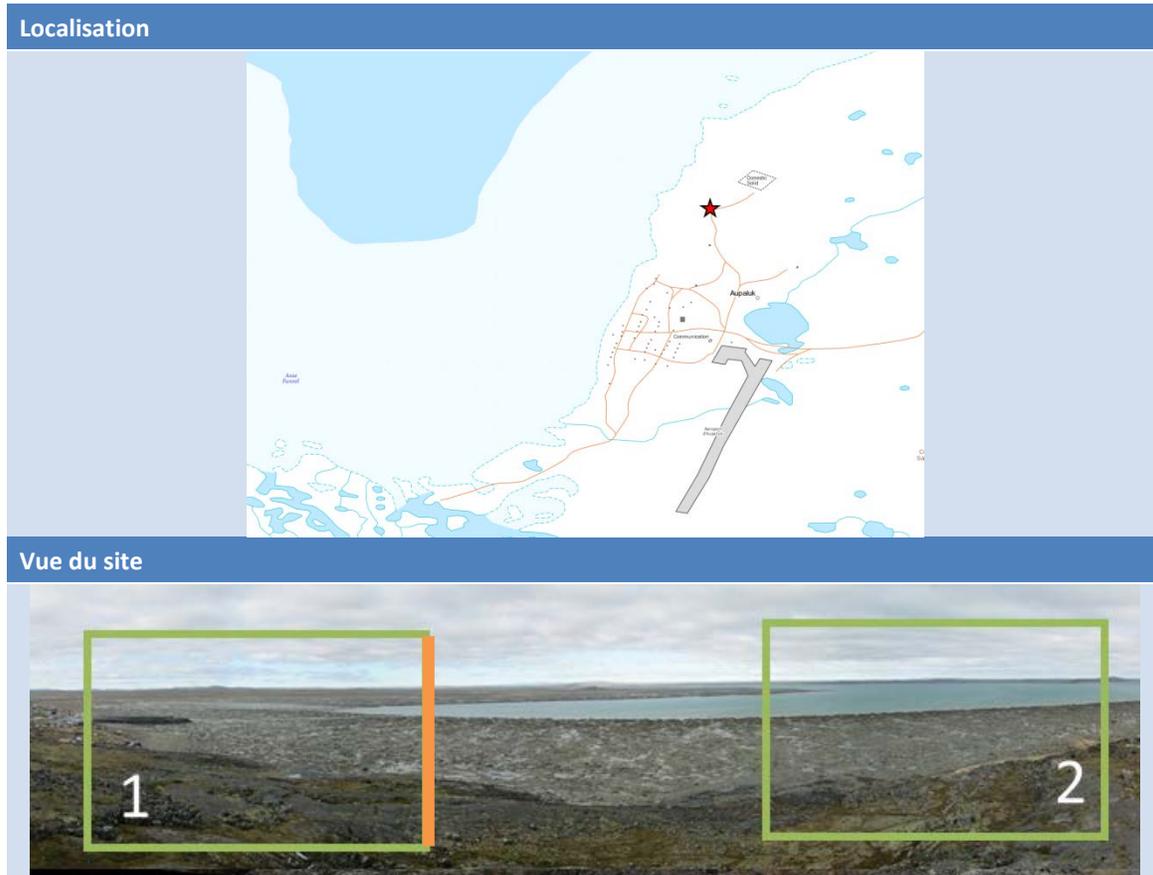
Figure 1 : Emplacement et vues des deux caméras situées à Aupaluk : Caméra 1-Ouest et caméra 2-Nord.

Tel que mentionné dans les rapports techniques numéros 2 et 3, les caméras installées à Aupaluk ont été subtilisées entre l'entretien annuel effectués à l'automne 2017 et le mois d'août 2018. Elles ont été remplacées par des caméras de marque SpyPoint moins dispendieuses que les caméras originales de marques Reconyx en raison de l'incertitude liée à leur présence à long terme. Ces nouvelles caméras n'ont pas bien fonctionné et se sont arrêtées longtemps avant l'entretien de l'automne 2019. La caméra visant l'infrastructure (caméra 1) a fonctionné jusqu'au 11 février mais en ne faisant l'acquisition que de 80% des photos. La seconde caméra n'a quant à elle fonctionné que 10 jours, soit jusqu'au 13 octobre 2018. L'englacement à Aupaluk a donc pu être observé partiellement. En effet, le comportement des glaces dans les deux zones surveillées par les caméras d'Aupaluk diffèrent sensiblement dans la mesure où la caméra orientée vers le sud-ouest (caméra 1), couvre le fond de l'anse Funnel, une zone de marnage se découvrant presque à chaque marée (Figure 1). Avec l'arrivée d'un cours d'eau dans son extrémité, le comportement des glaces dans cet estran est différent de celui plus au large dans la baie Hope Advance et n'est pas très représentatif de la région. Bien que le comportement de la glace dans l'anse soit documenté par l'analyse des photographies (celles que nous avons), les dates mentionnées dans le Tableau 2 correspondent aux dates d'englacement et de fonte hors de

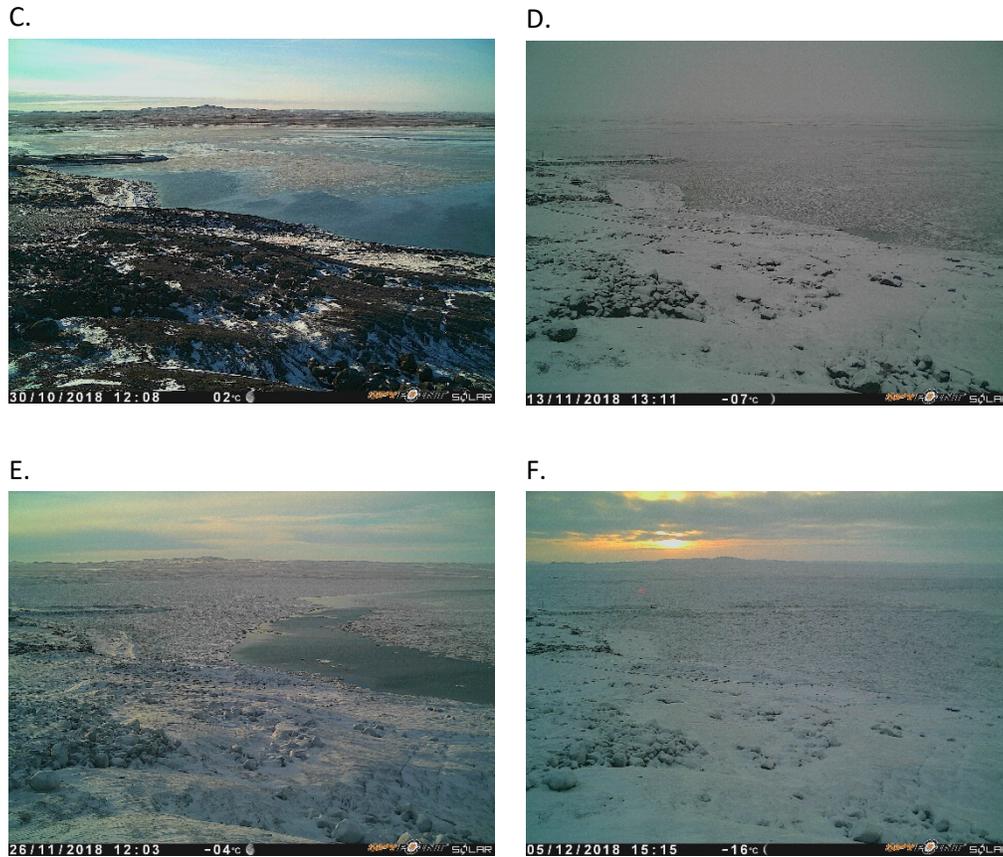
Figure 2 : Évolution de l'englacement 2018 à Aupaluk (A- 22 octobre 2018, B- 27 octobre 2018, C- 30 octobre 2018, D- 13 novembre 2018, E- 26 novembre 2018, F- 5 décembre 2018)

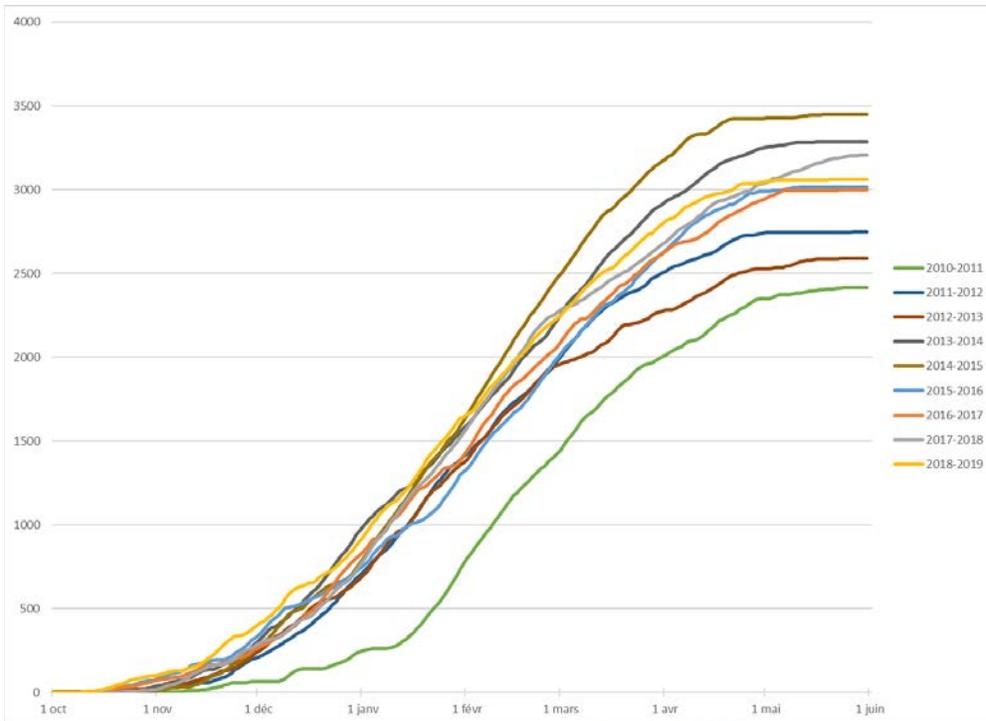
Figure 3 : Degré-jour de gel à Aupaluk à partir du 1<sup>er</sup> octobre au 1<sup>er</sup> juin (2010-2019)

Les degrés-jour de gel observés à Aupaluk à l'automne-hiver 2018-2019 (courbe orangé sur la Figure 3) montrent des températures plus froides que la moyenne des huit années précédentes la période de formation du couvert de glace la plus froide de la mi-octobre à la mi-décembre (Figure 4). Ceci explique la présence plus hâtive de glace par rapport à ce qui avait été observé à l'automne-hiver 2016-2017 (première observation le 9 novembre).

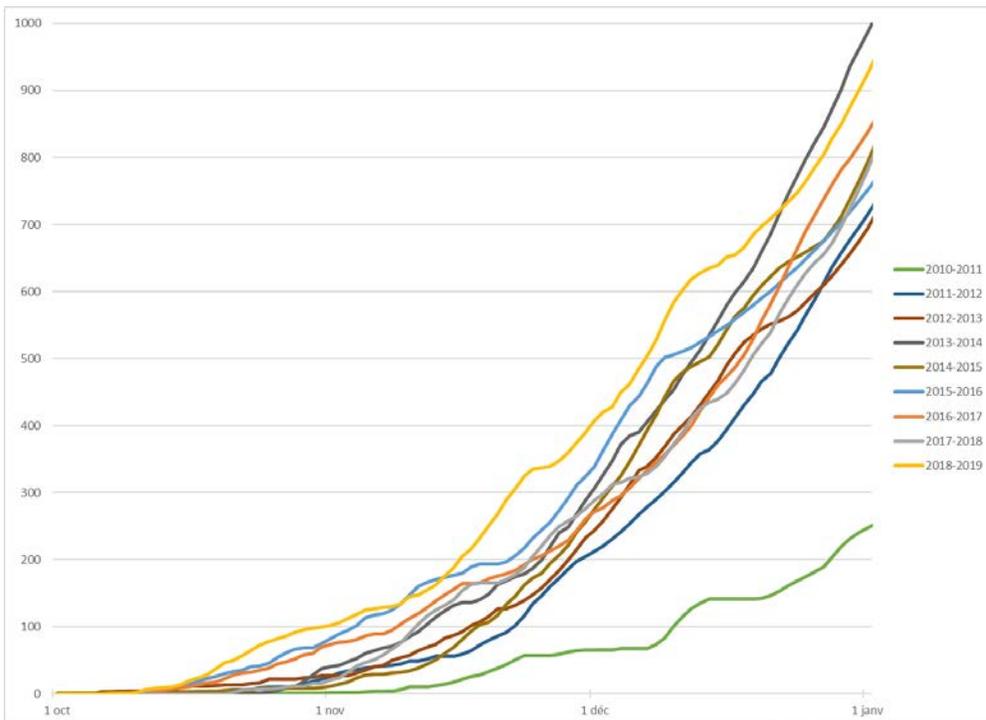
Figure 4 : Degré-jour de gel à Aupaluk lors de l'englacement du 1<sup>er</sup> octobre au 1<sup>er</sup> janvier (2010-2019)

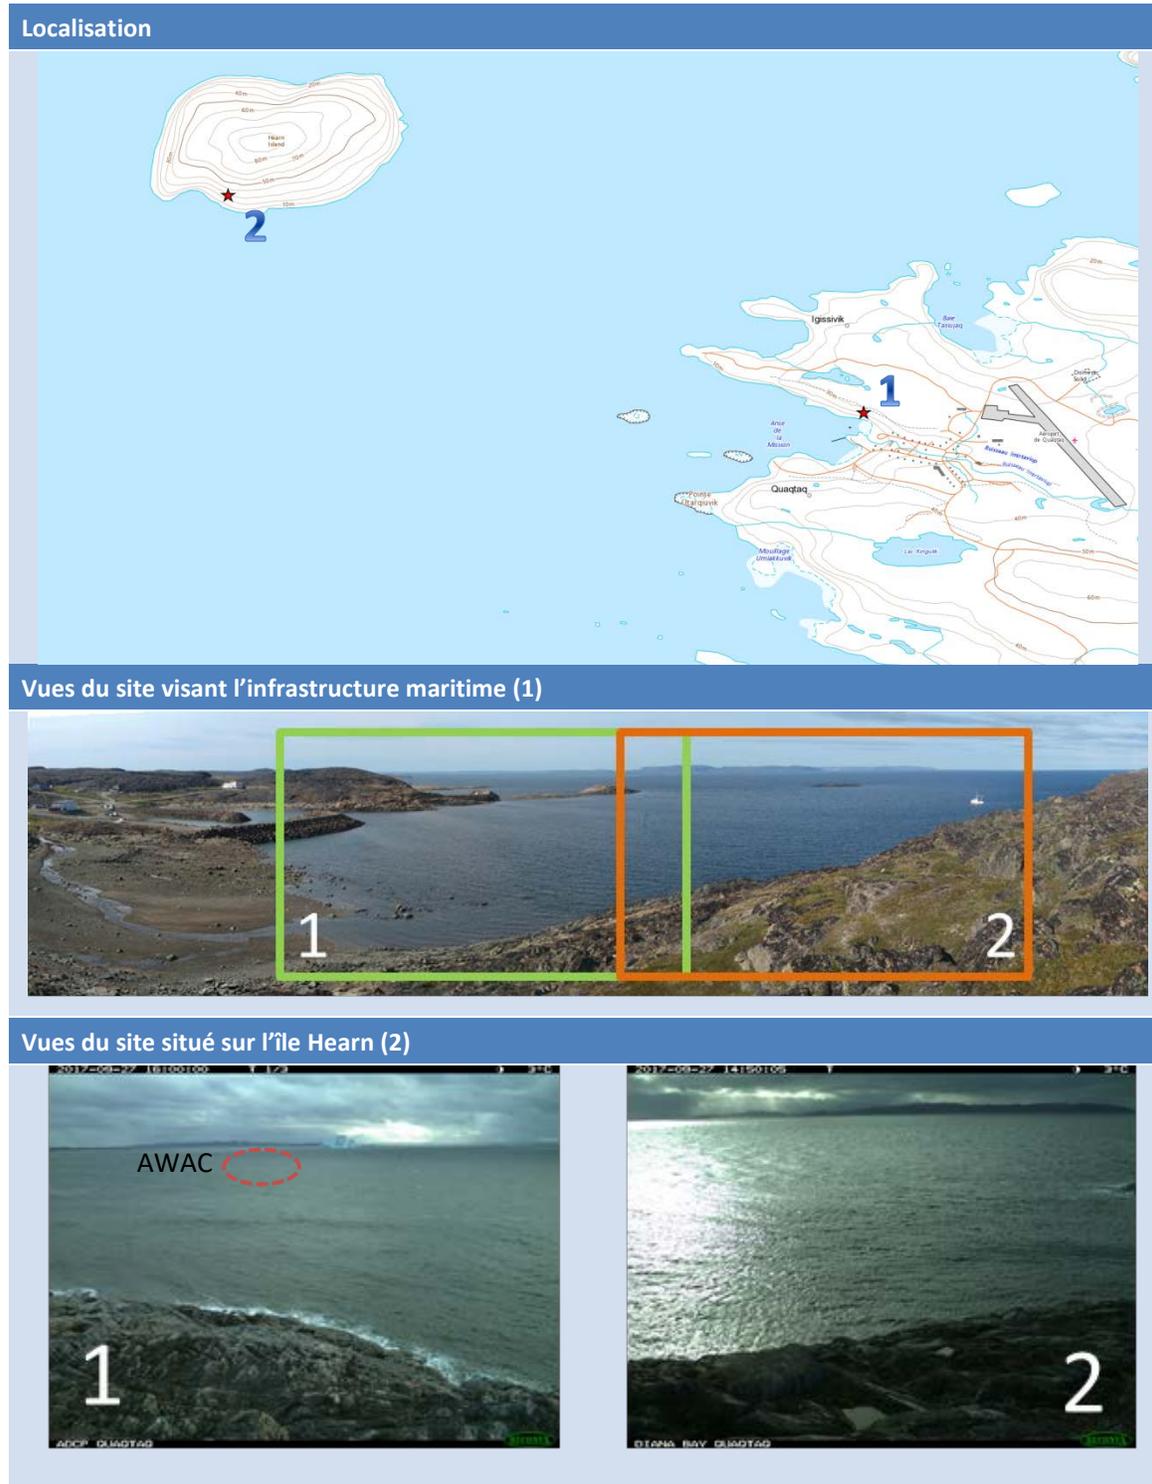
Figure 5 : Emplacement et vues des caméras situées à Quaqtq (site 1- Infrastructure maritime, site 2- île Hearn)

La Figure 5 montre l'emplacement des sites de caméras à Quaqtq. Un premier site en place depuis 2009, vise les infrastructures maritimes. Le second, installé en 2017, est situé sur l'île Hearn. Ce site couvre le secteur où est déployé le mouillage pour le projet CC16.1. La position approximative du mouillage (AWAC) est également montrée à la Figure 5.

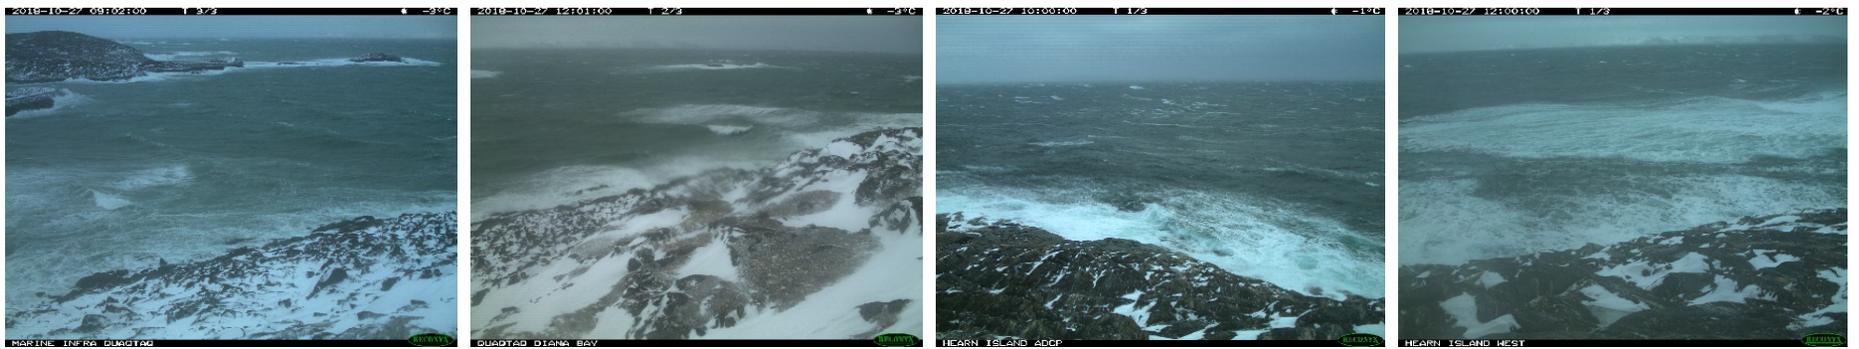
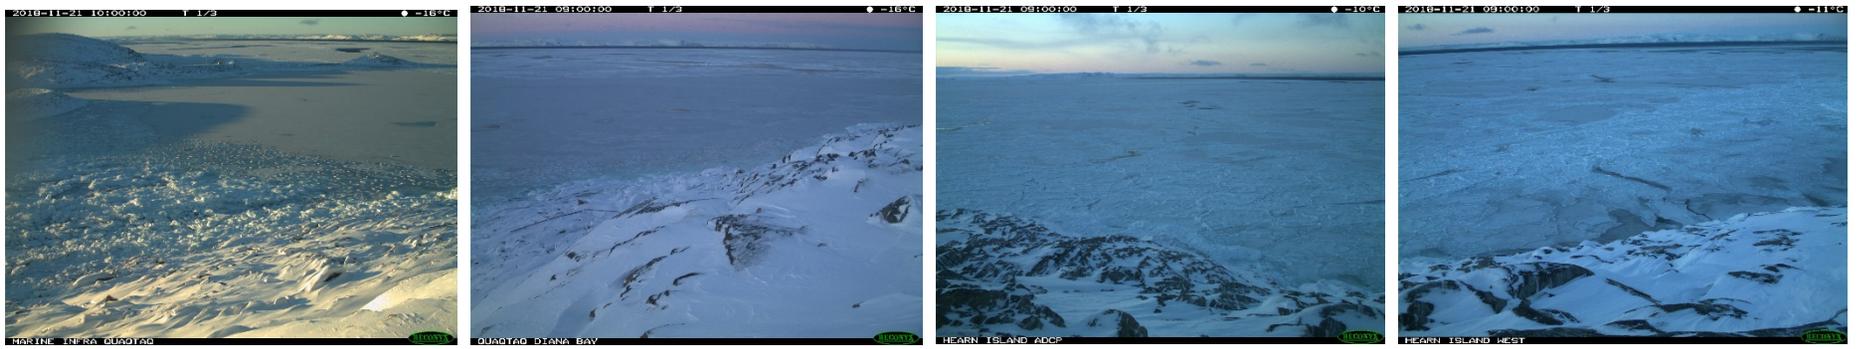
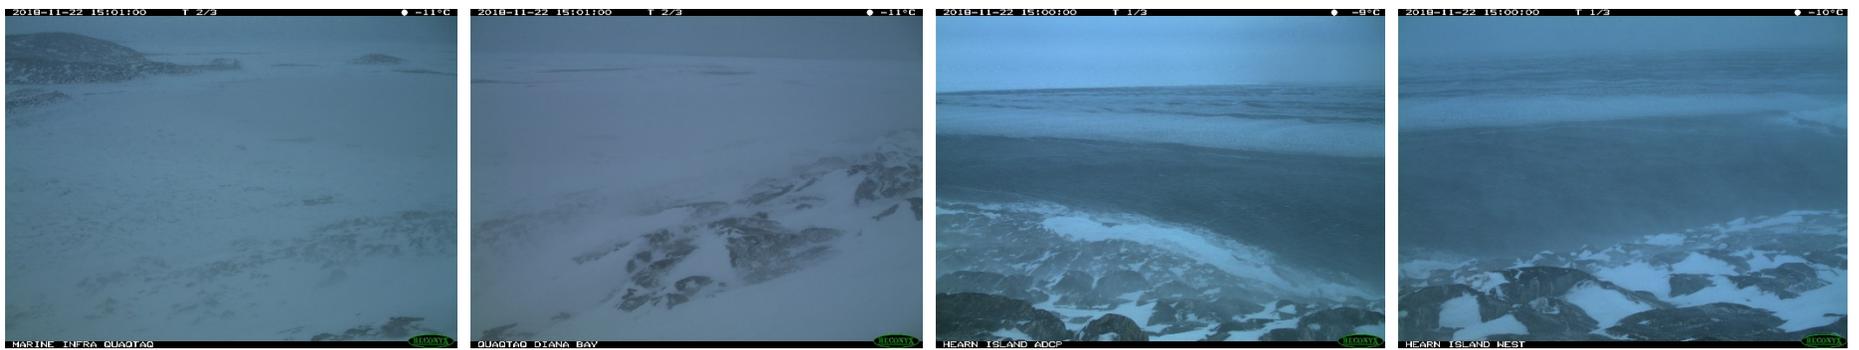
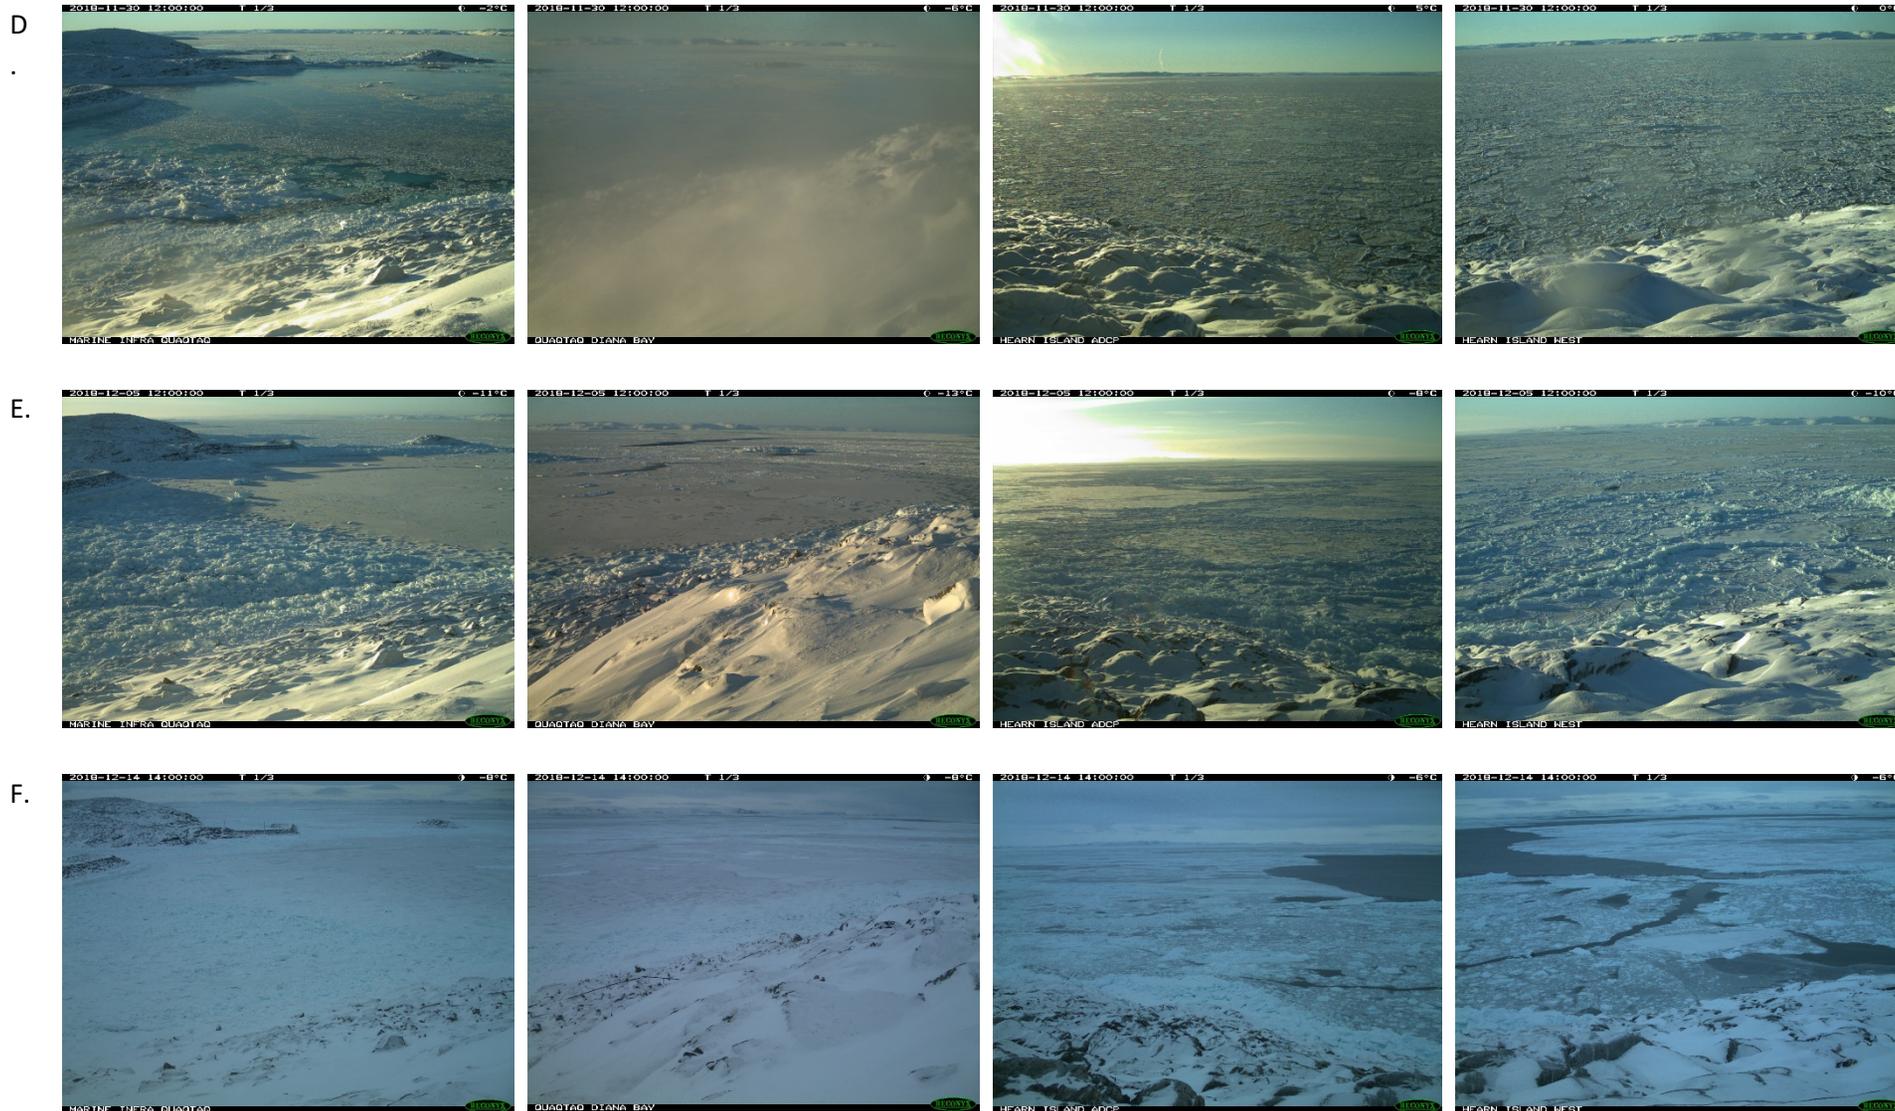
Figure 6 : Évolution de l'englacement 2018 à Quaqtaq (A- 27 octobre 2018, B- 21 novembre 2018, C- 22 novembre 2018, D- 30 novembre 2018, E- 5 décembre 2018, F- 21 décembre 2018)

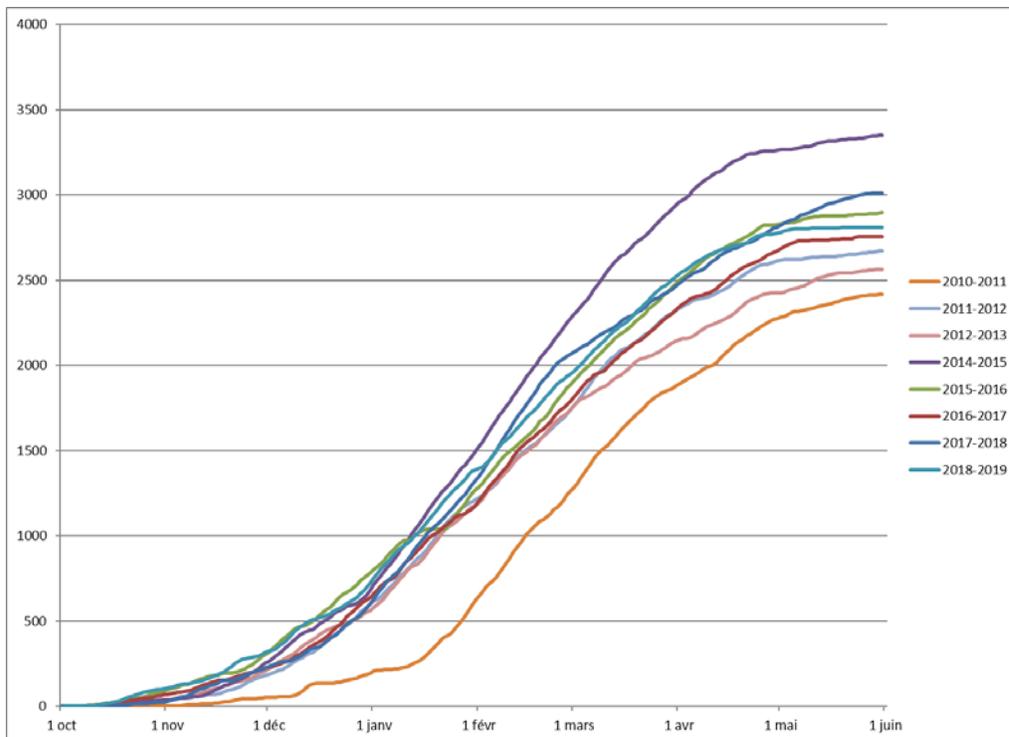
Figure 7 : Degré-jour de gel à Quaqtq à partir du 1<sup>er</sup> octobre au 1<sup>er</sup> juin (2010-2019)

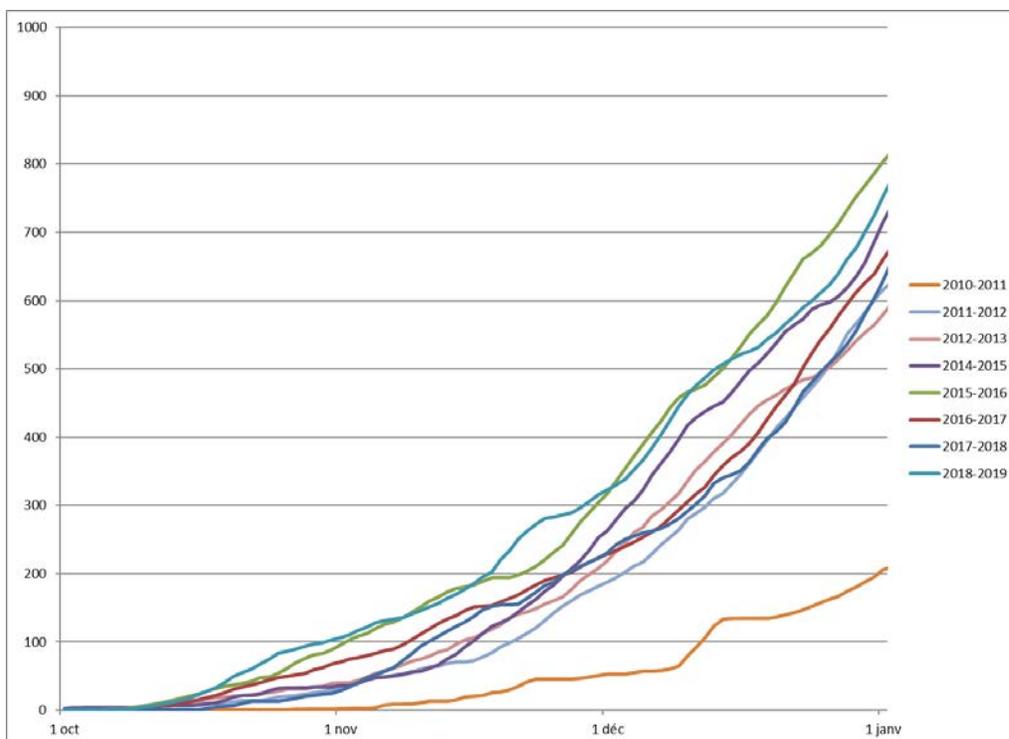
Figure 8 : Degré-jour de gel à Quaqtq lors de l'englacement du 1<sup>er</sup> octobre au 1<sup>er</sup> janvier (2010-2019)

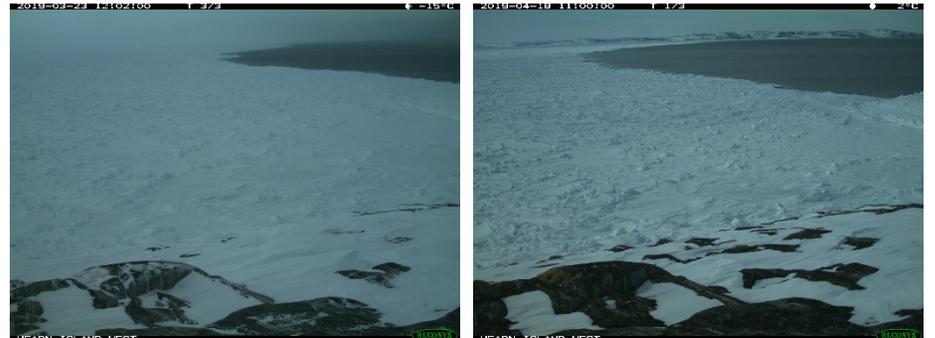
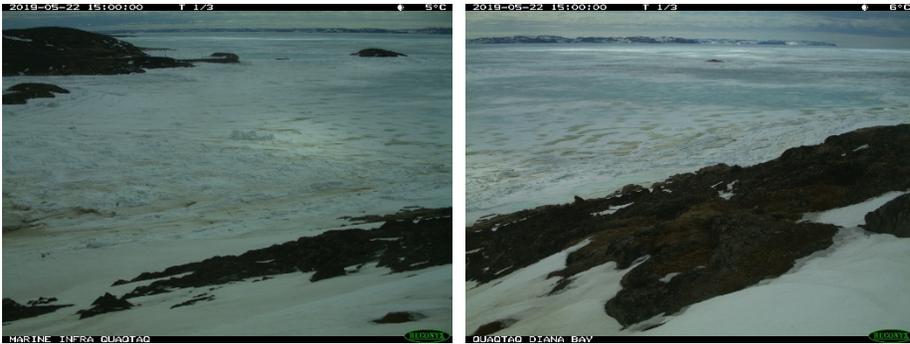
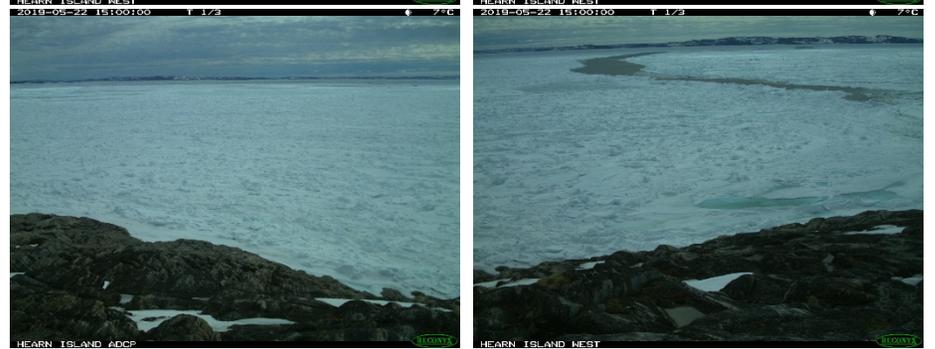
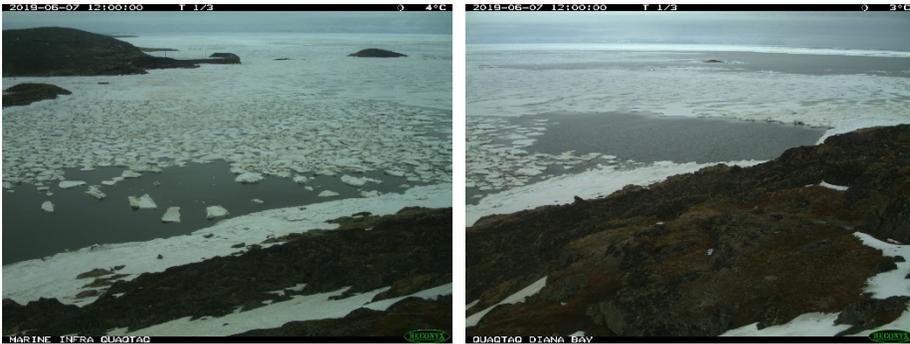
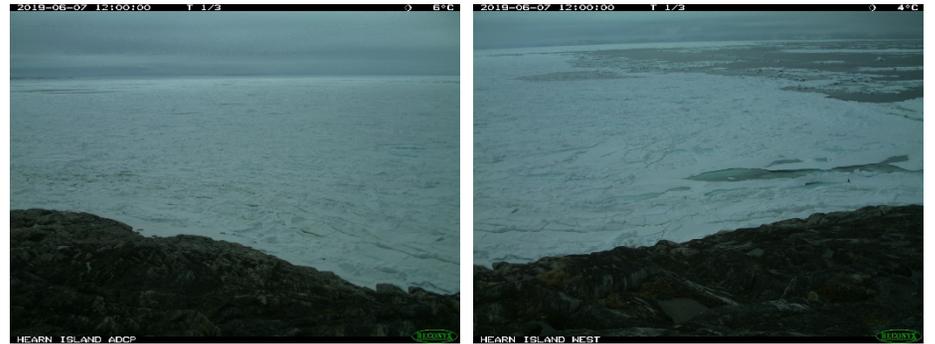
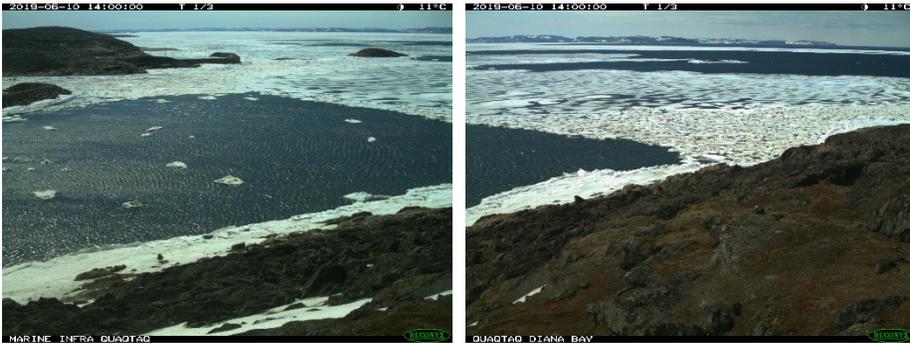
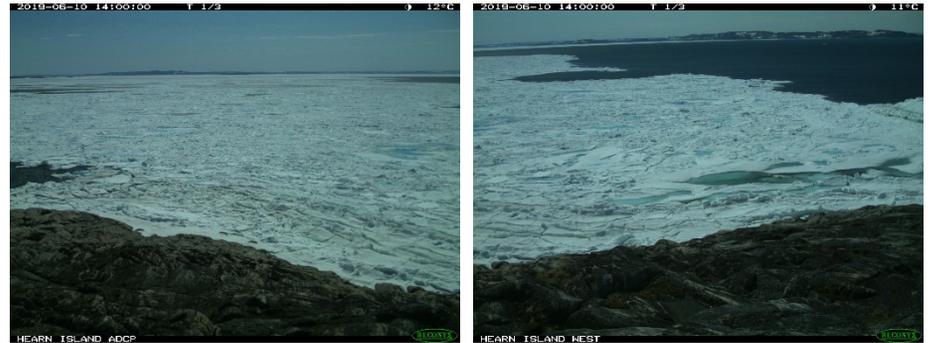
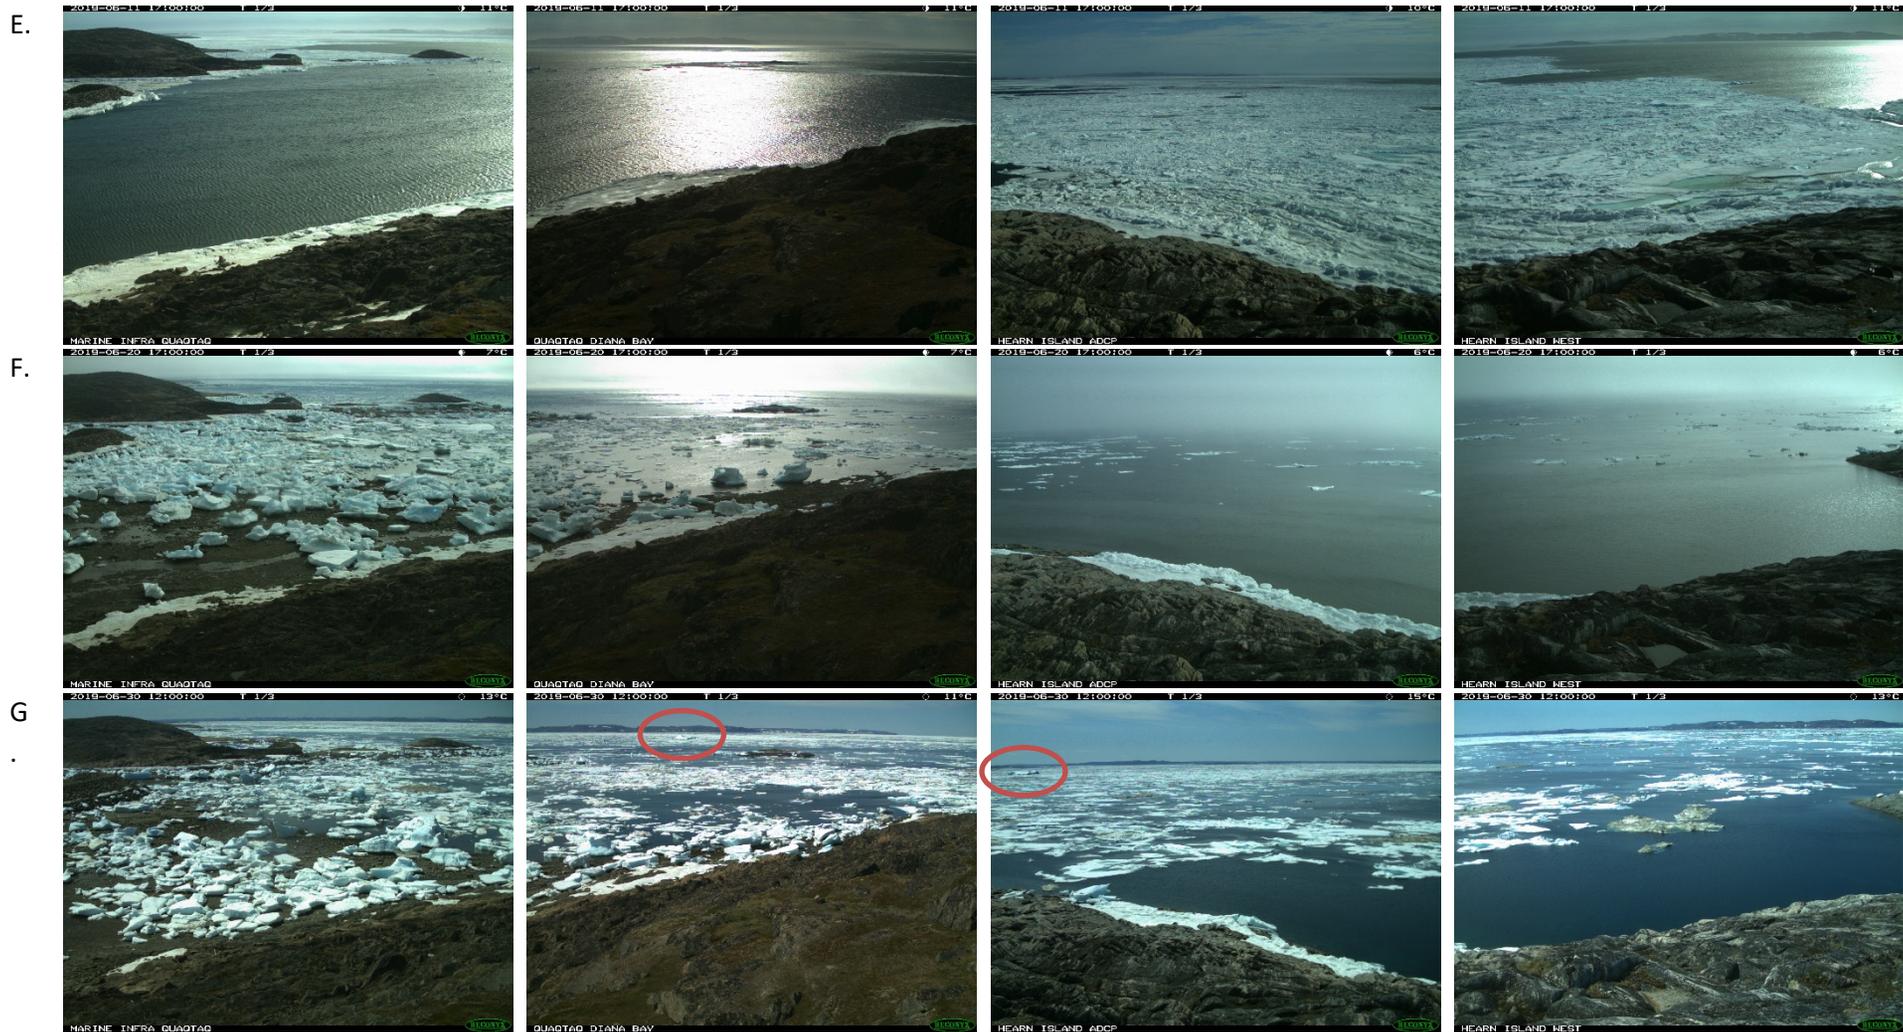
Figure 9 : Évolution de la fonte printanière du couvert de glace à Quaqtaq en 2019 (A- 23 mars et 18 avril 2019, B- 22 mai 2019, C- 7 juin 2019, D- 10 juin 2019, E- 11 juin 2019, F- 20 juin 2019, G- 30 juin 2019)

Au printemps 2019, les premiers signes de fonte surviennent les 10, 11 et 12 mai avec une arrivée d'eau douce au fond de l'anse de la Mission en provenance du ruisseau Imirtaviup. Des mares de fonte sont également visible dans l'anse de la mission. Peu de changements seront visibles les 10 jours suivants. Le 22 mai, alors que davantage de mares sont visibles dans l'anse, la banquise se fracture de nouveau au même endroit que le 17 avril, alors qu'un fort vent frais souffle du sud-sud-est (Figure 9-B). La brèche se refermera dans la journée mais la glace sera affaiblie. Dès le lendemain, la glace commencera à se déplacer dans le secteur ayant bougé la veille. Jusqu'au 26 mai, la concentration de glace demeurera élevée dans ce secteur mais elle demeurera mobile. Le 26 mai, l'ouest de la baie Diana se videra de glace sous un vent d'est et restera libre jusqu'au 5 juin. Pendant ce temps, de l'eau apparaît entre l'île Hearn et le continent à partir du nord le 30 mai puis s'étendra lentement vers le sud lors de la semaine suivante. Les premiers mouvements de la glace sur les berges près des infrastructures seront également observés le 30 mai. Après quelques cycles de grandes marées, les premiers mouvements de glace hors de la zone de marnage sont observés le 7 juin (Figure 9-C). À ce moment, des petites et jolies brises du nord-ouest poussent de la glace du détroit d'Hudson dans la baie Diana. Cette glace se remettra en mouvement le 9 juin et sera évacuée le 10 juin (Figure 9-D). Pendant ce temps, la fonte se poursuit avec des températures au-dessus de  $0^{\circ}\text{C}$ , et des maximums journaliers atteignant  $8.8^{\circ}\text{C}$  et  $12.5^{\circ}\text{C}$ . Les mares de fonte sont de plus en plus présentes sur la banquise, l'étendue d'eau entre le continent et l'île Hearn s'agrandie et la glace de l'anse de la mission est partiellement disparue. À ce moment, une bande de glace ceinturant l'anse la protège des glaces de la baie mais empêche également les glaces de quitter l'anse (Figure 9-E). Cette barrière cèdera le 11 juin, libérant les glaces de l'anse de la mission. Le 12 juin, ce qui reste de banquise devant l'île Hearn sera mobilisé et poussé vers l'ouest par un fort vent frais soutenu de l'est. Le 14 juin, la glace est de retour dans l'est de la baie Diana et dans l'anse mais ne semble pas très épaisse. Des blocs s'échoueront près de l'infrastructure maritime. Un cordon de glace épais ceinture alors les infrastructures. Le 16 juin, la seconde infrastructure maritime est libre de glace et accessible. Jusqu'au 19 juin, peu de glace sera présent dans le secteur d'étude. Le 20 juin, un vent du nord-ouest, combiné à une grande marée, pousse la glace dans l'est de la baie et dans l'anse de la mission. Beaucoup de blocs s'échouent alors près de l'infrastructure (Figure 9-F). L'amplitude des marées diminuant, les blocs demeureront dans l'anse plusieurs jours. Le 22 juin, la baie se remplit de nouveau de glace en provenance du détroit d'Hudson avec des vents du nord-ouest. La glace est alors plus épaisse avec

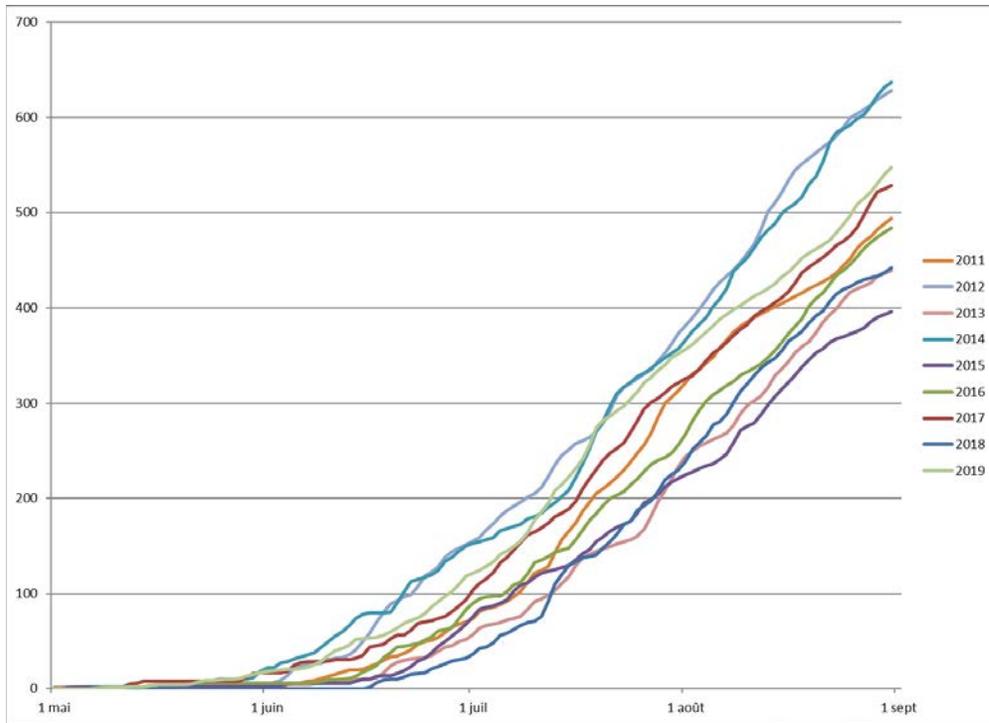
Figure 10 : Degré-jour de fonte à Quaqaq à partir du 1<sup>er</sup> mai au 1<sup>er</sup> septembre (2011-2019)

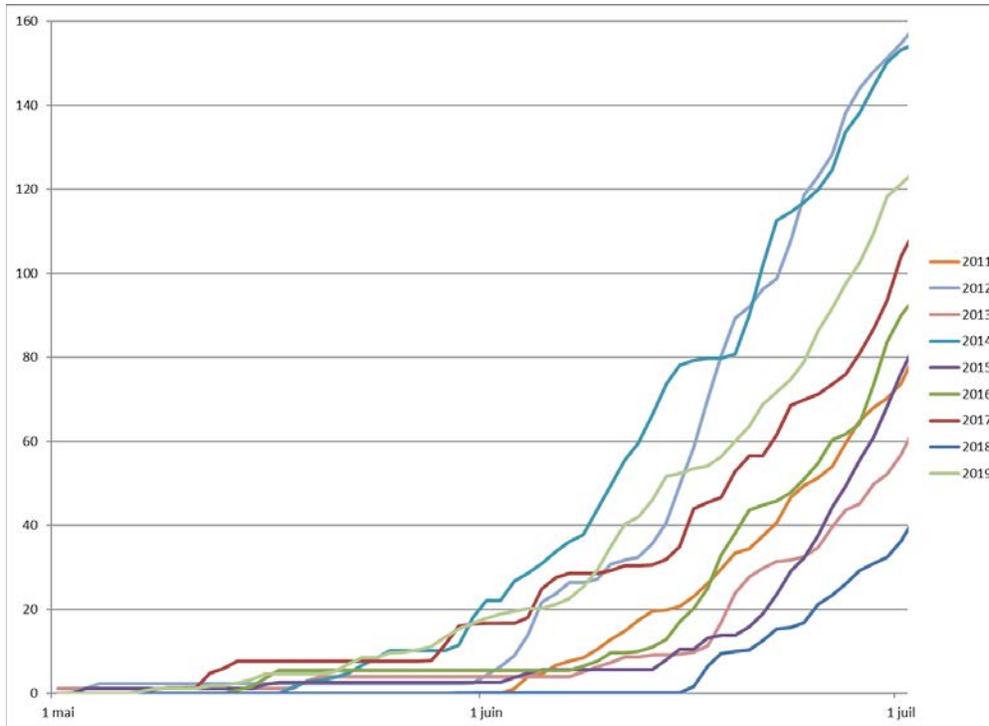
Figure 11 : Degré-jour de fonte à Quaqaq lors de la fonte printanière du 1<sup>er</sup> mai au 1<sup>er</sup> juillet (2011-2019)

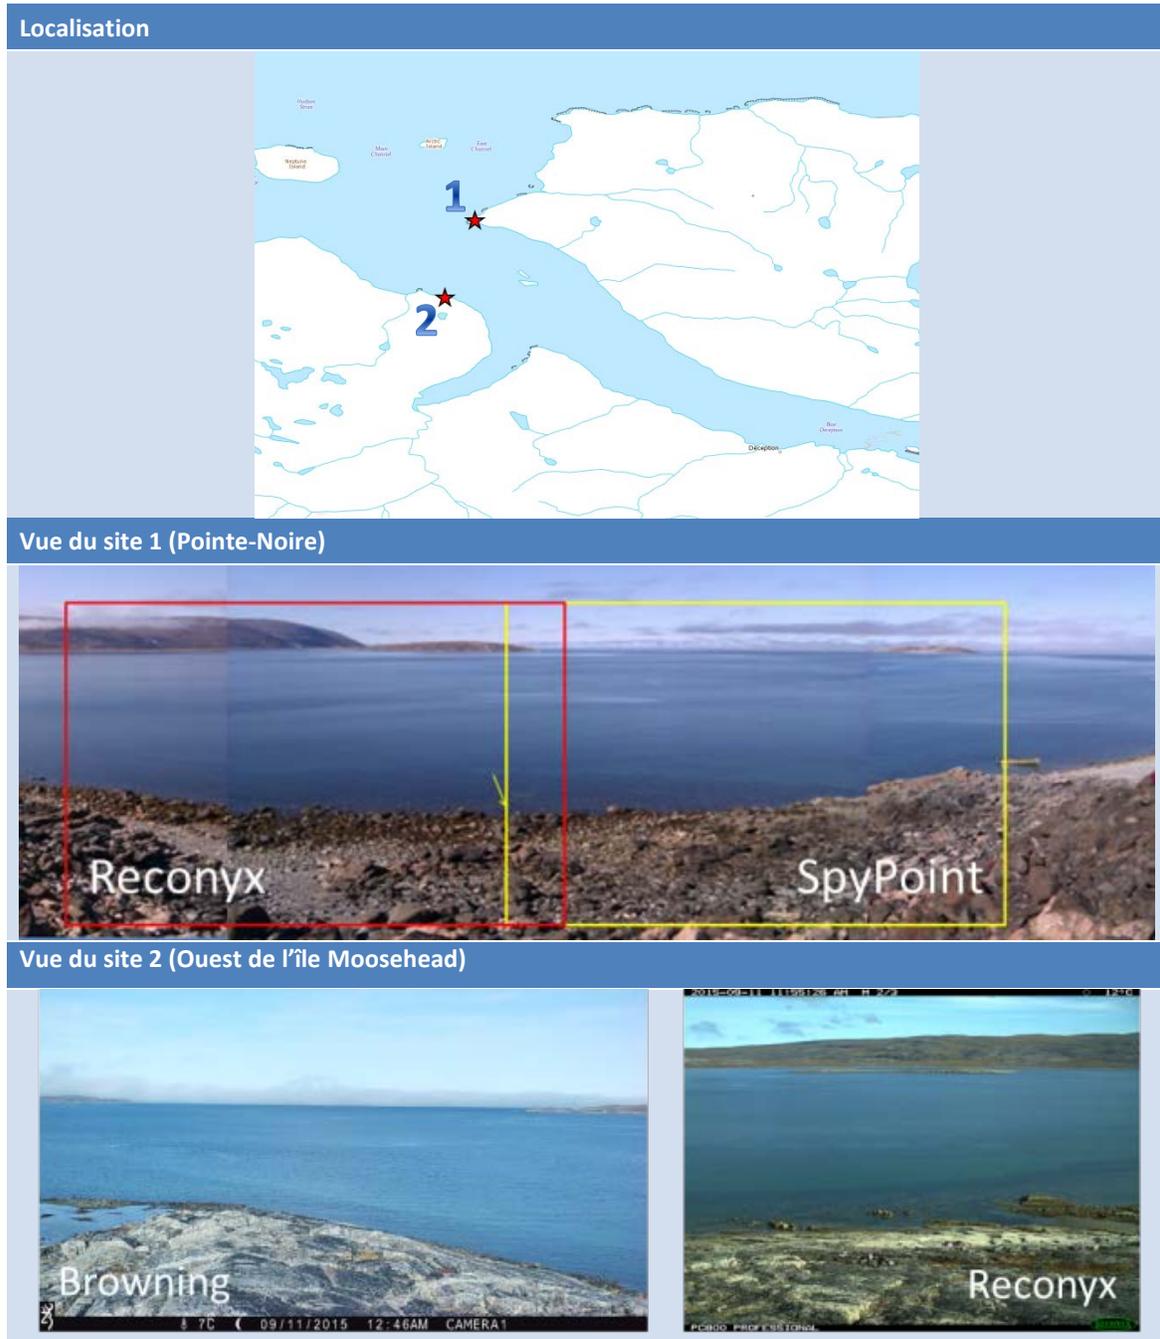
Figure 12 : Emplacement et vues des caméras situées à la Baie Déception (site 1-Pointe-Noire, site 2-Ouest de l'île Moosehead)

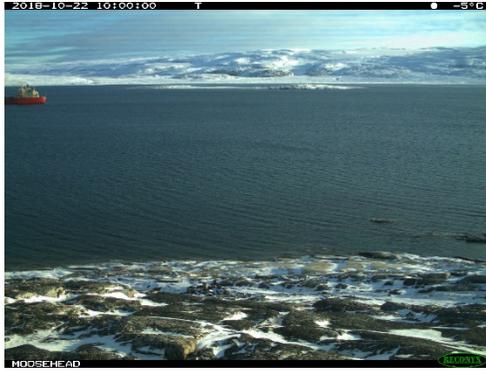
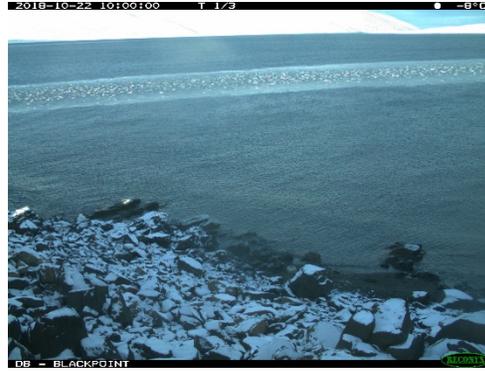
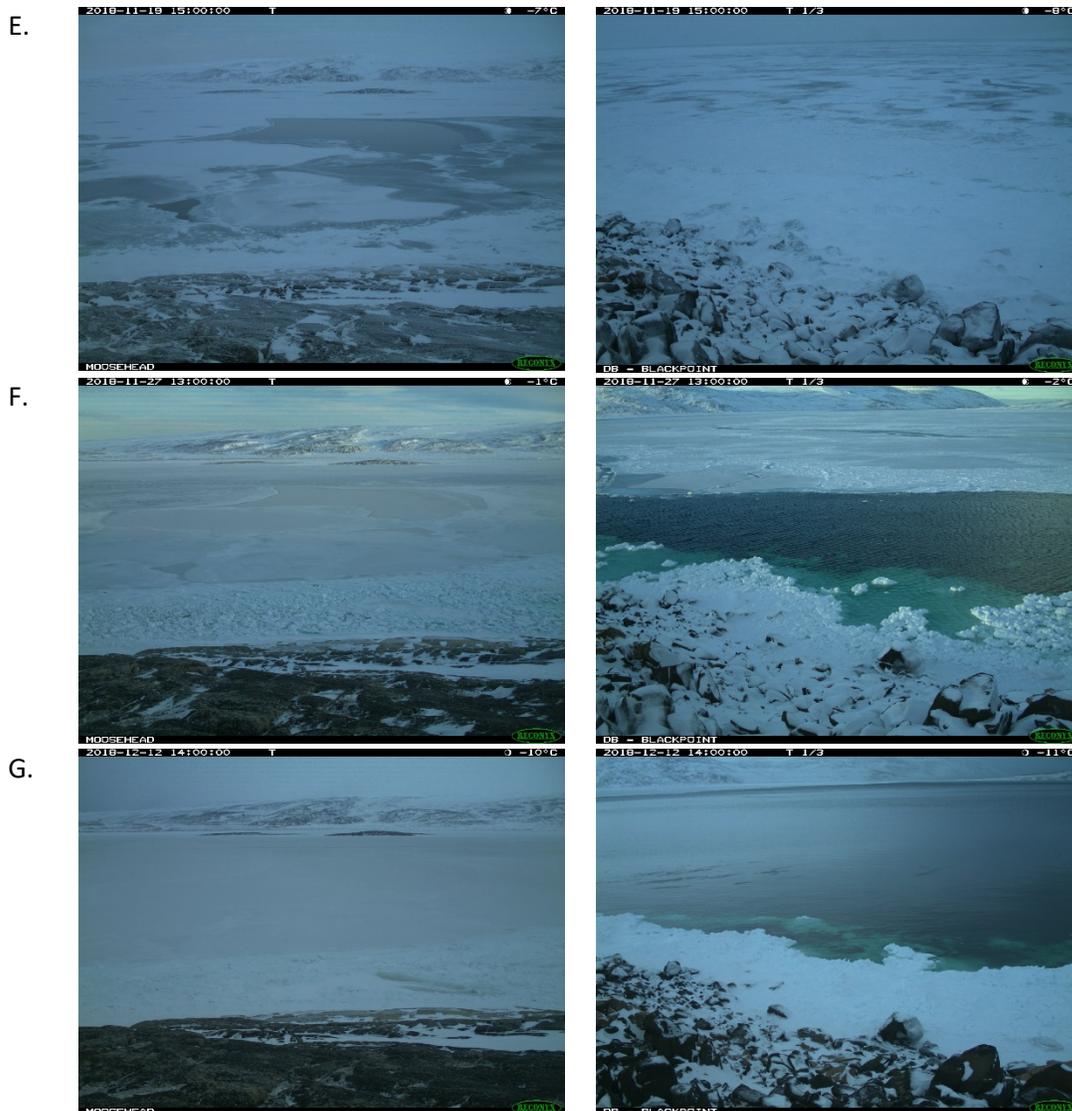
Figure 13 : Évolution de l’englacement 2018 à la Baie Déception (A- 22 octobre 2018, B- 27 octobre 2018, C- 11 novembre 2018, D- 14 novembre 2018, E- 19 novembre 2018, F- 27 novembre 2018, 12 décembre 2018)
