Projet de recherche CC09.2

Suivi des conditions des glaces de rive et de vagues à l'aide de caméras et d'imagerie satellitaire à proximité d'infrastructures maritimes au Nunavik dans un contexte de changements climatiques : Kuujuarapik, Umiujaq, Ivujivik, Baie Déception, Quaᑭtaq et Aupaluk (2017-2020)

Rapport d'étape no.3 remis à :

Rapport INRS no.1976

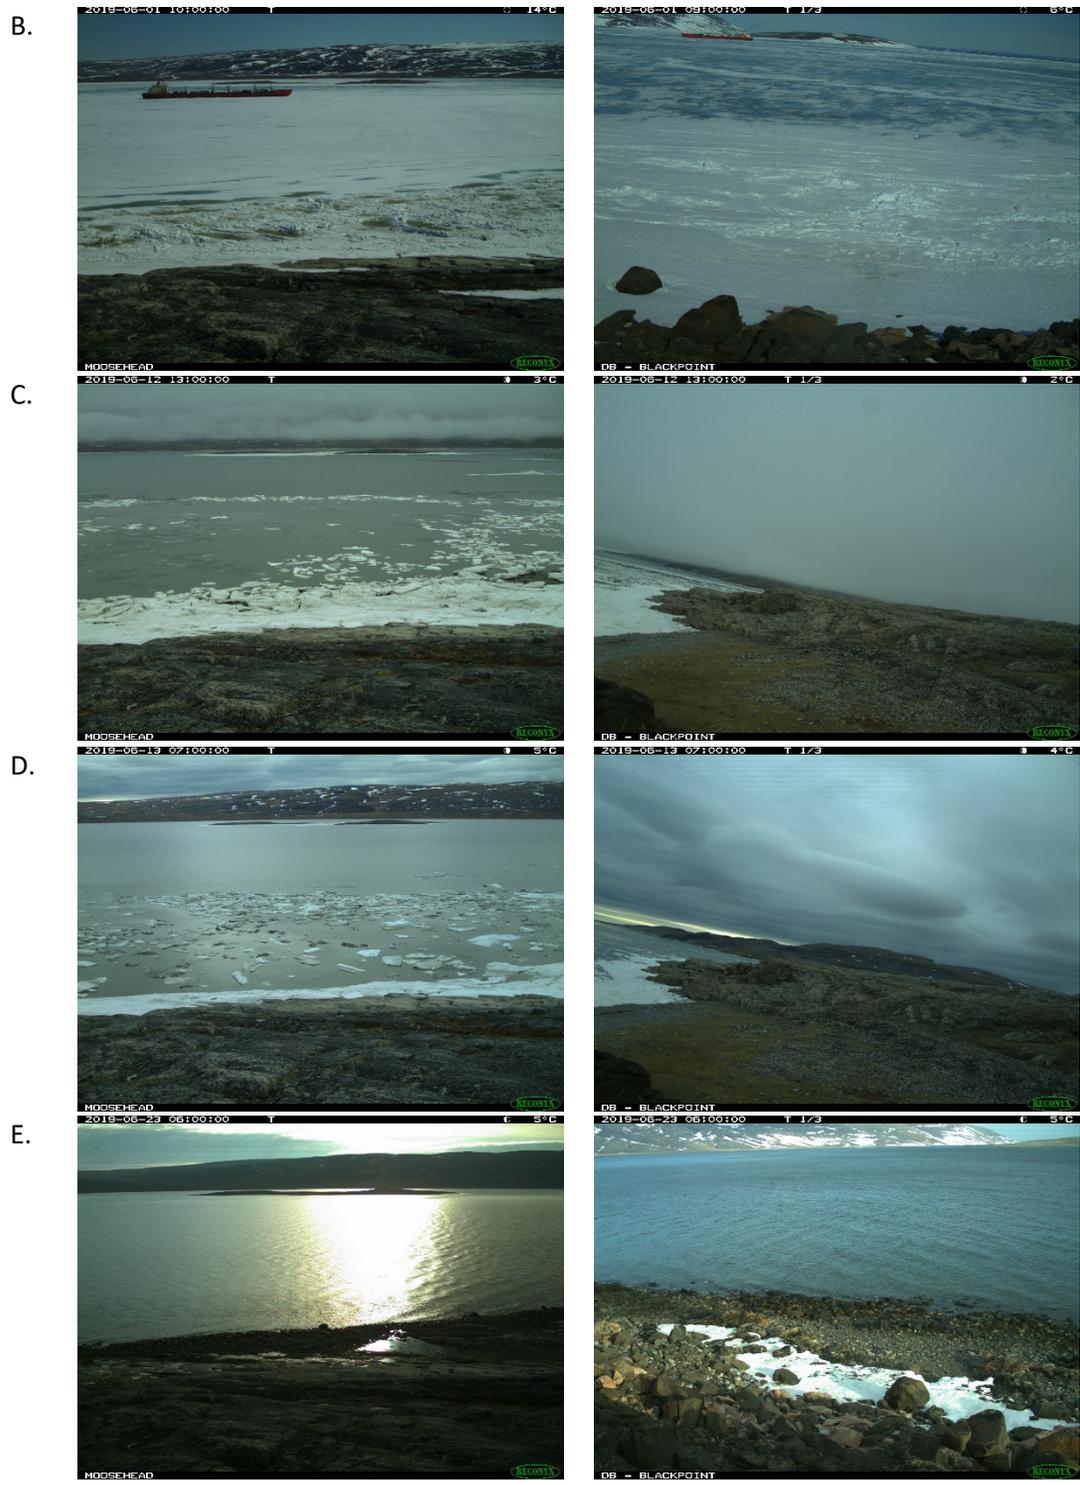
Figure 14 : Évolution de la fonte du couvert de glace à la Baie Déception en 2019 (A- 22 mai 2019, B- 1<sup>er</sup> juin 2019, C- 12 juin 2019, D- 13 juin 2019, E- 23 juin 2019)

Après un hiver où le couvert de glace est resté stable malgré les passages répétés des bateaux, les premiers signes de fonte apparaissent à partir de la mi-mai alors que les températures moyennes journalières augmentent mais se maintiennent néanmoins sous 0°C. Ce réchauffement se traduit visuellement par une fonte du couvert de neige sur la glace bien visible le 22 mai (Figure 14-A). Les températures moyennes journalières passent ensuite au-dessus de 0°C dans la dernière semaine de mai se qui accélère le processus de dégradation de la glace. Le 1<sup>er</sup> juin, premier jour où les bateaux sont autorisés dans la baie, un premier navire traverse la banquise en matinée (Figure 14-B). Le passage du bateau ne semble pas trop affaiblir la banquise car elle demeurera intacte vis-à-vis l’île Moosehead jusqu’au 11 juin à l’exception du chenal laissé par le bateau qui

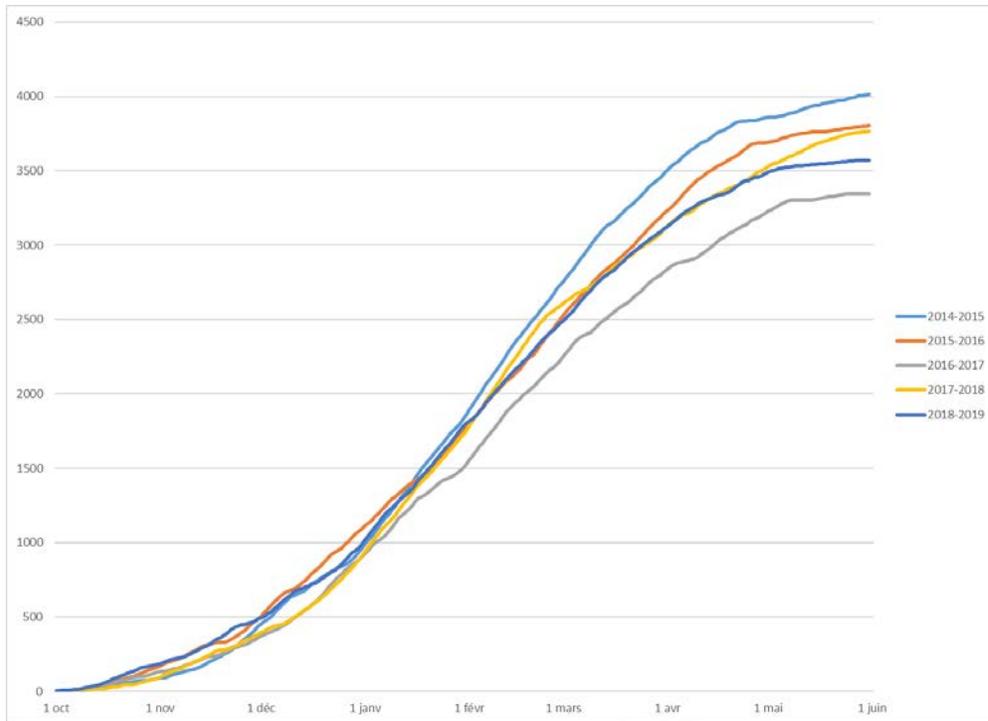
Figure 15 : Degré-jour de gel à Salluit à partir du 1<sup>er</sup> octobre au 1<sup>er</sup> juin (2014-2019).

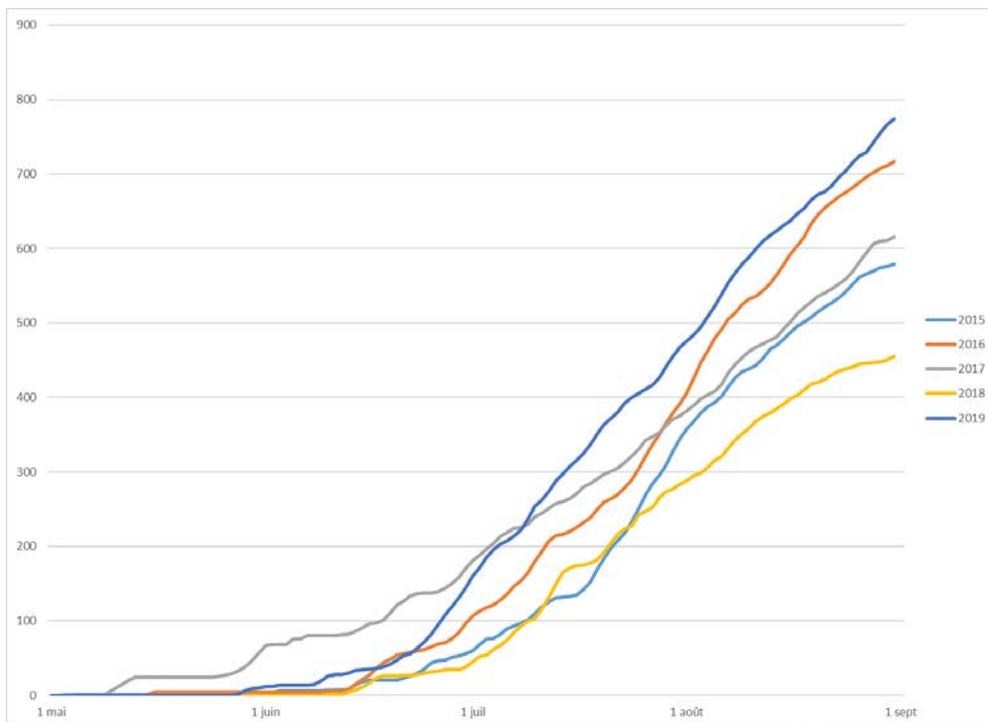
Figure 16 : Degré-jour de fonte à Salluit à partir du 1<sup>er</sup> mai au 1<sup>er</sup> septembre (2015-2019).

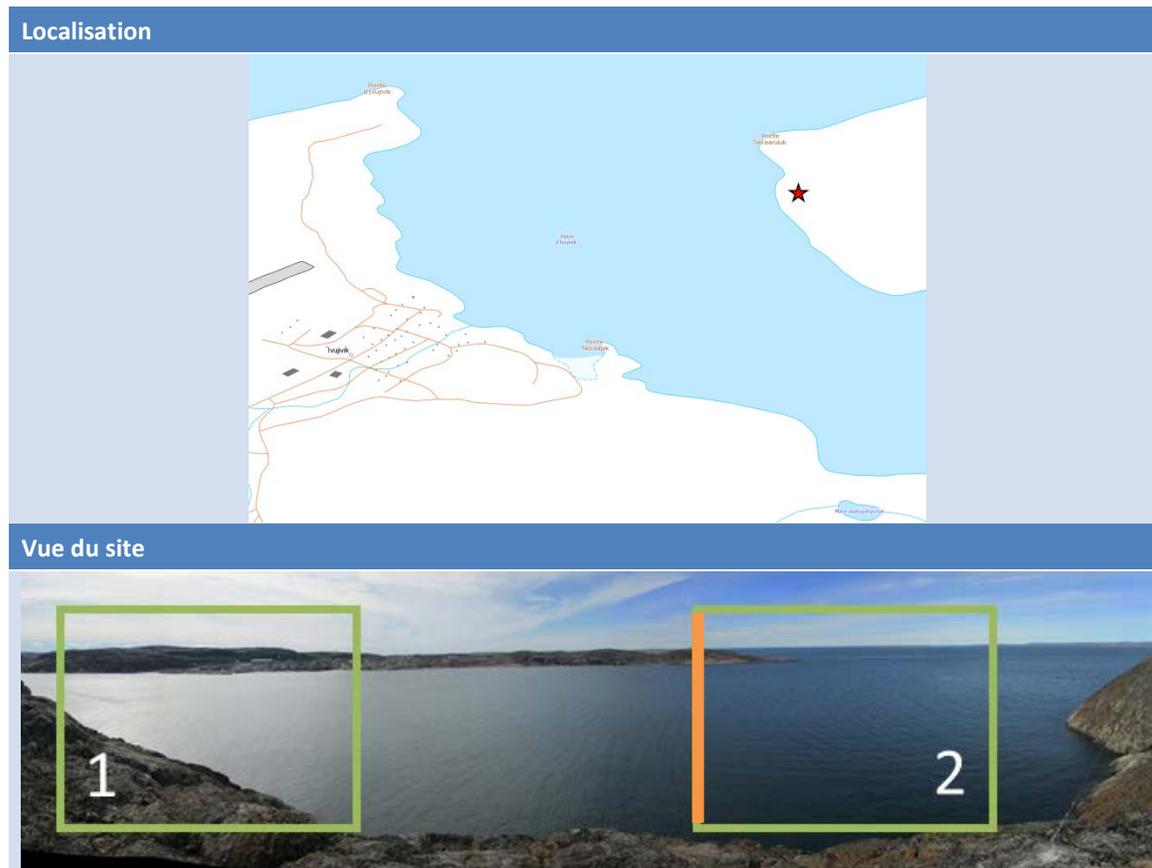
Figure 17 : Emplacement et vues des caméras situées à Ivujivik (caméra 1-ouest, caméra 2-nord-ouest)

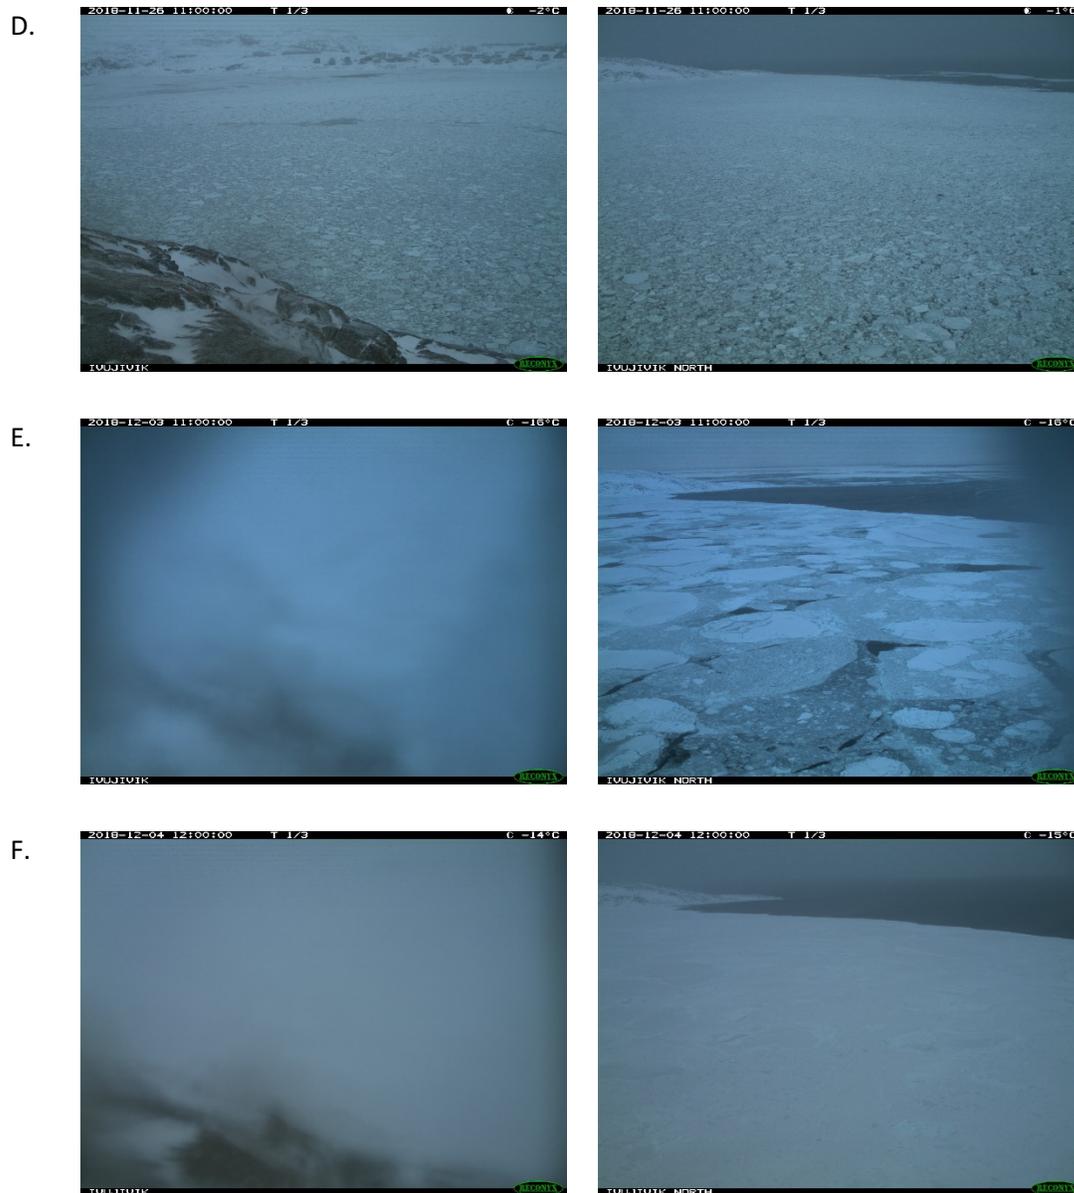
Figure 18 : Évolution de l'englacement à Ivujivik en 2018 (A- 4 octobre 2018, B- 18 novembre 2018, C- 24 novembre 2018, D- 26 novembre 2018, E- 3 décembre 2018, F- 16 décembre 2017)

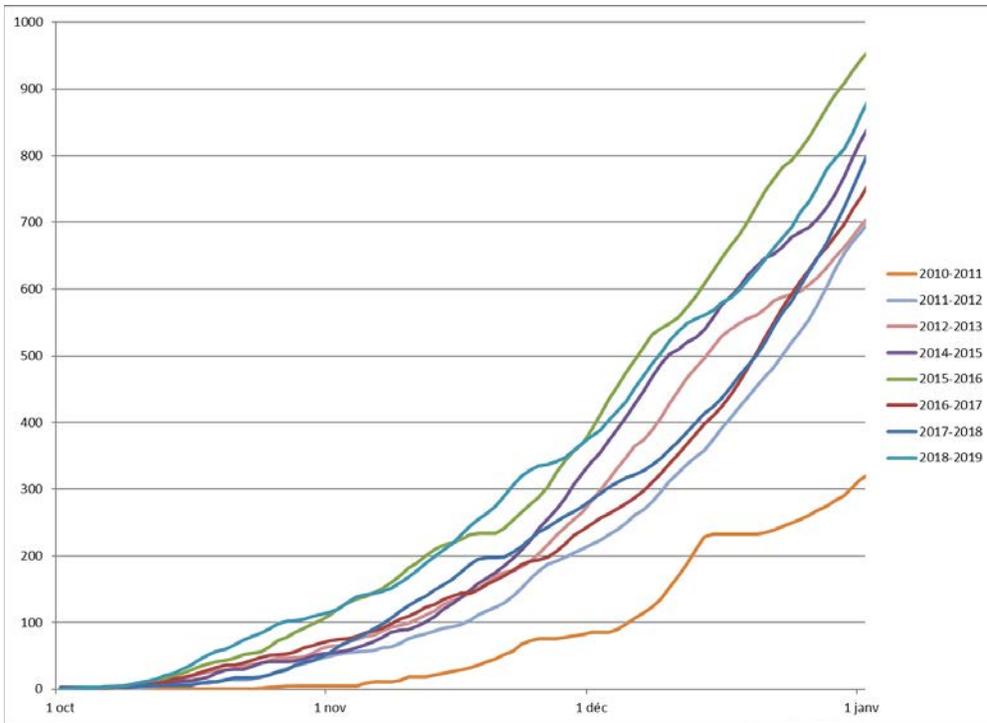
Figure 19 : Degré-jour de gel à Iqviq lors de l'englacement du 1er octobre au 1er janvier (2010-2019)

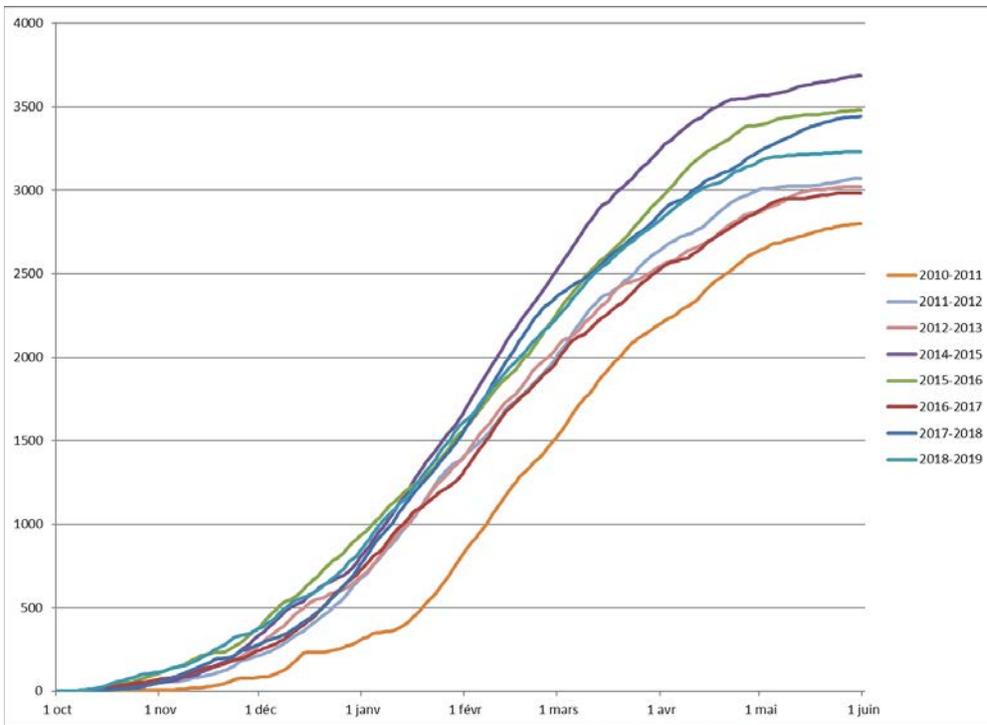
Figure 20 : Degré-jour de gel à Iqviq à partir du 1<sup>er</sup> octobre au 1er juin (2010-2019)

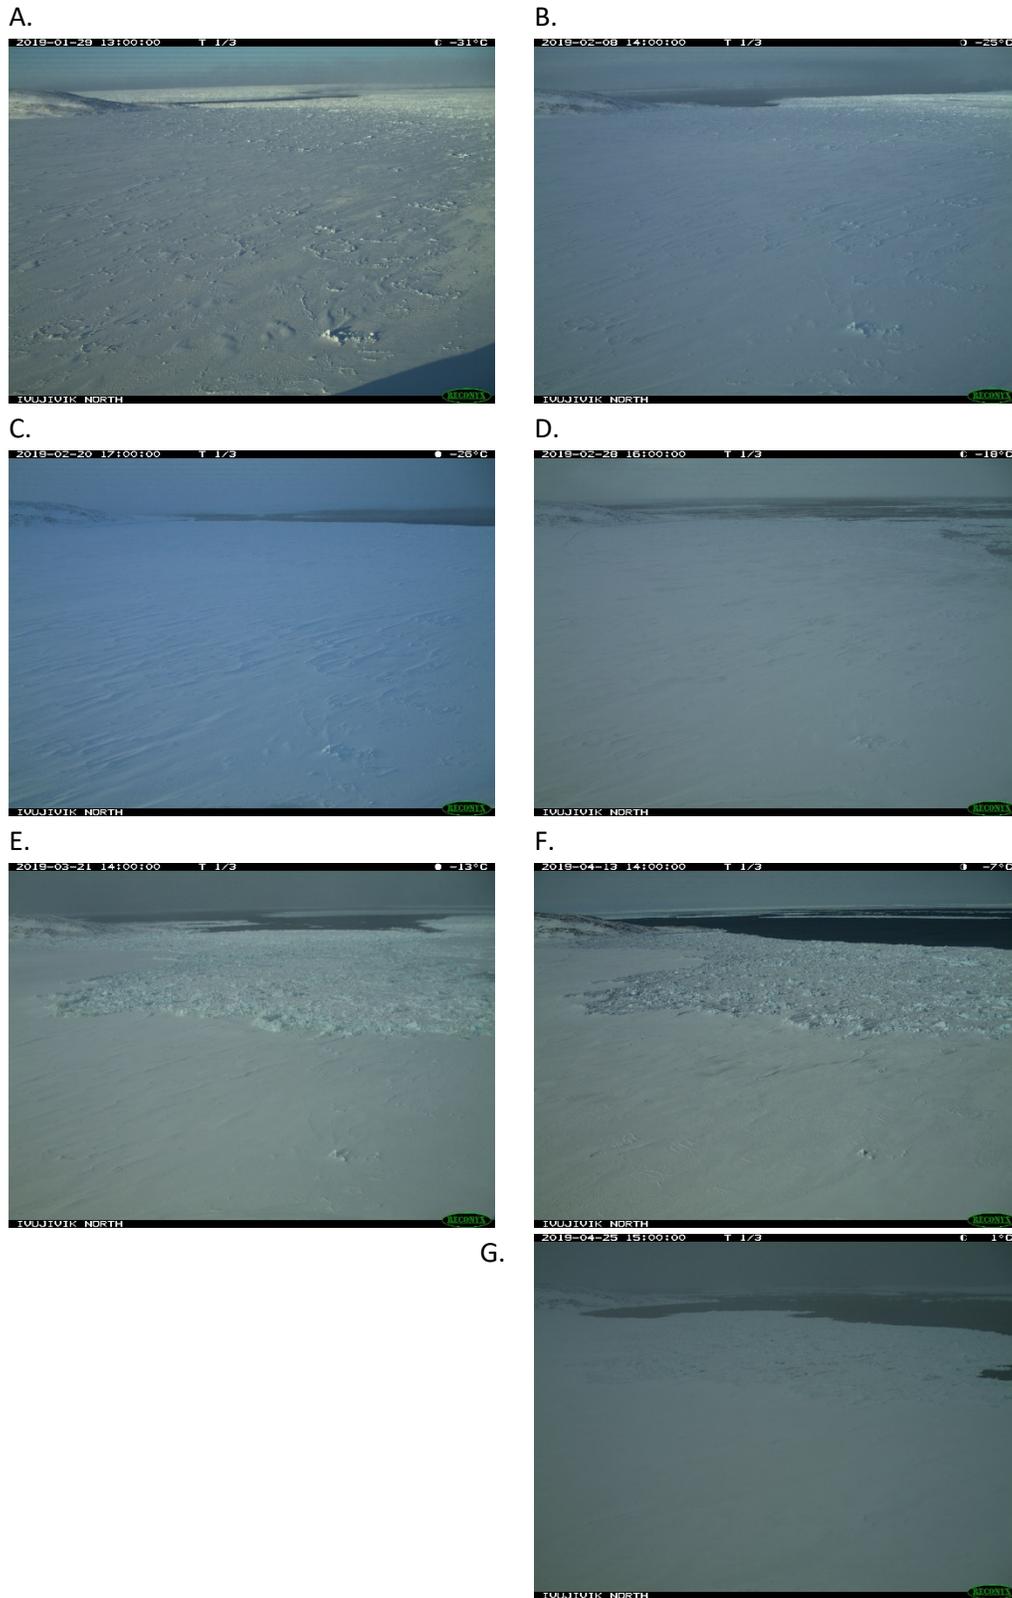
Figure 21 : Évolution des conditions du couvert de glace durant l’hiver 2019 à Ivujivik (A- 29 janvier 2019, B- 8 février 2019, C- 20 février 2019, D- 2 février 2019, E- 21 mars 2019, F- 13 avril 2019, G- 25 avril 2019)

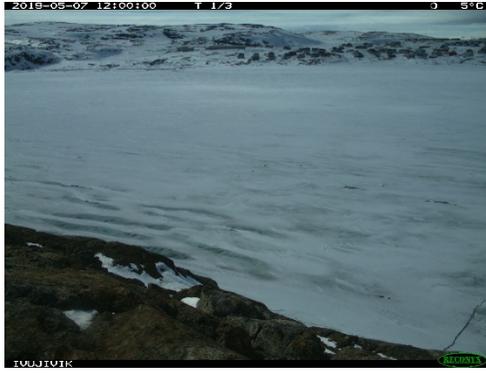
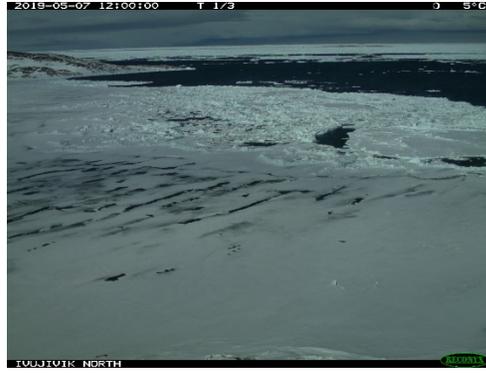
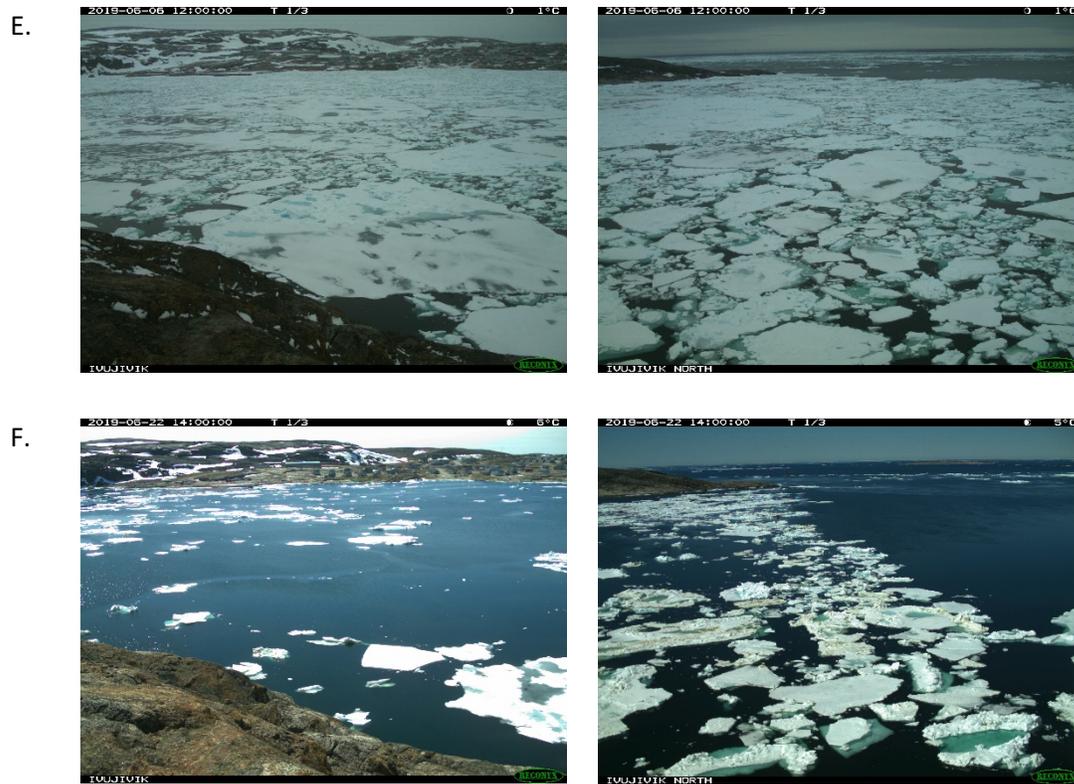
Figure 22 : Évolution de la fonte du couvert de glace à Iqaluit en 2019 (A- 7 mai 2019, B- 8 mai 2019, C- 14 mai 2019, D- 26 mai 2019, E- 6 juin 2019, F- 22 juin 2019)

Les premiers signes de fonte sur la banquise intacte apparaissent au début du mois de mai alors que les températures approchent le point de congélation. Les 6 et 7 mai, la température atteint les 2°C (Figure 22-A). Le 8 mai, sous l'effet soutenu de bonnes brises du sud et du sud-sud-est et pendant un cycle de grandes marées, la banquise dégradée par la fonte des jours précédents décroche (Figure 22-B). L'état de dégradation de la glace est alors passablement avancé de sorte que la banquise se détache jusqu'à la région couverte par la caméra 1. Jusqu'au 12 mai, le recul de la banquise se poursuivra tranquillement avec la venue de très peu de glace exogène. Le vent est très majoritairement d'une direction variant du sud à l'est. Le 13 mai au matin, alors que le vent provient du nord-nord-est, la baie apparaît remplie de glace. La glace nouvellement venue demeurera mobile bien que la concentration soit grande. Avec une direction du vent qui demeure sensiblement la même, encore plus de glace est présente dans la baie et la passe le 14 au matin (Figure 22-C). Lors de la marée descendante suivante, la glace mobile est complètement évacuée. La situation se reproduira le 17 mai. La glace, bien que mobile, demeurera en grande quantité jusqu'au 21 mai. La limite de la banquise ne variera que très peu pendant cette période. En fin de journée le 21 mai, le vent passe à l'est lors de la marée descendante ce qui évacue la glace de la baie. Pour les 5 jours suivants, la lentille de la caméra 1 est obstruée par de la buée mais il est néanmoins possible de constater un recul de la banquise. Le vent est essentiellement du sud durant cette période avec environ 30% de vent frais. Le 26 mai, lorsque le vent passe au nord-est, la lentille se dégage en après-midi en présence du soleil. La banquise a alors reculée de plusieurs dizaines de mètres par rapport au 21 mai, soit jusqu'au niveau de l'infrastructure maritime (Figure 22-D). Cette dernière demeure néanmoins englacée. Le vent du nord-est ramène ensuite une certaine quantité de glace en provenance de la passe. La glace est poussée du côté ouest de la baie. Environ 50 à 60% de la baie est recouverte. La glace sera évacuée puis elle reviendra en grande quantité les 1<sup>er</sup> et 6 juin toujours sous des vents du nord-est (Figure 22-E). Le 9 juin, sous un vent frais du sud-est, la baie sera libre de glace pour la première fois. Cela ne durera qu'une journée mais la concentration demeurera faible jusqu'au 15 juin. À partir du 15 juin, et pour environ 1 semaine, la concentration de glace augmentera dans la baie. Des épisodes de fortes concentrations seront observés les 15 et 18 juin. Le 22 juin, des glaces un peu plus épaisses seront

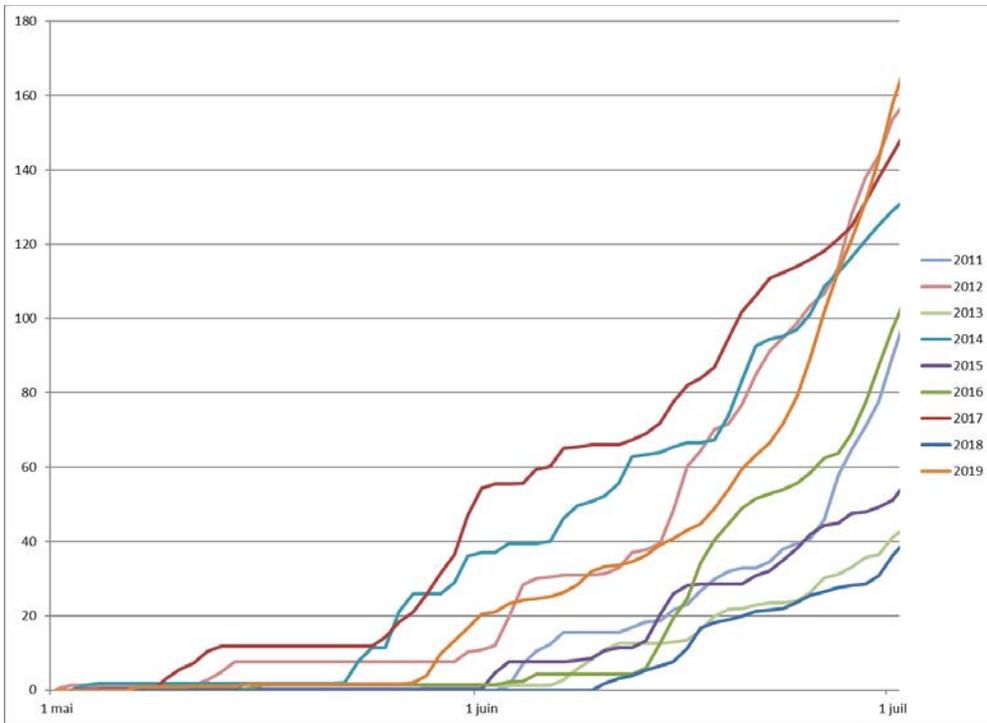
Figure 23 : Degré-jour de fonte à Iqaluit à partir du 1er mai au 1<sup>er</sup> juillet (2011-2019)

Les premières semaines de fonte n'ont pas été particulièrement différentes au niveau des degrés-jour de fonte à la Figure 23. La température moyenne journalière est passée régulièrement au-dessus de zéro à partir des derniers jours de mai (la courbe de 2019 est orangée) ce qui est dans la moyenne des années précédentes. Les semaines suivantes ont toutefois été différentes alors que la moyenne journalière s'est maintenue constamment au-dessus de zéro. À partir du 22 juin, les températures journalières se sont finalement réchauffées au-dessus de 10°C et ce, jusqu'à la fin de la période observée, soit le 1<sup>er</sup> septembre. Pour la même période en 2018, le village d'Ivujivik n'avait connu que trois jours avec des températures moyennes au-dessus de 10°C. Au cours de ses deux derniers été, le village d'Ivujivik a connu l'été le plus froid et le plus chaud des huit dernières années avec des degrés-jour de fonte cumulés au 1<sup>er</sup> septembre allant du simple au double (Figure 24). L'année 2019 a d'ailleurs dépassée les DJF de l'année précédente le 24 juillet, soit plus de cinq semaines plus tôt qu'en 2018.

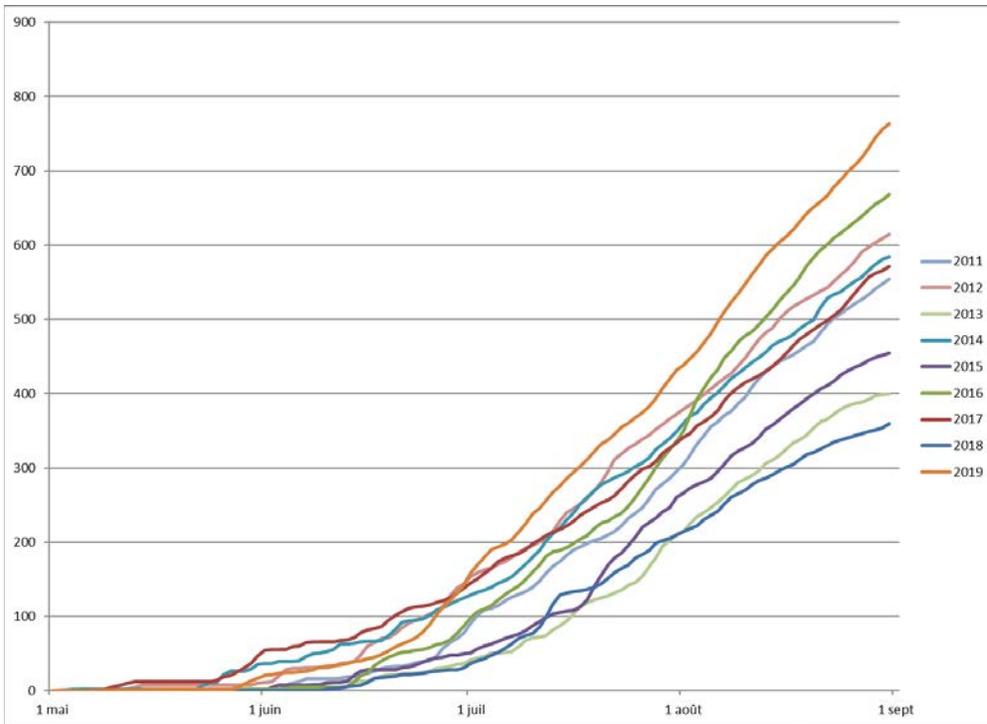
Figure 24 : Degré-jour de fonte à Iqaluit à partir du 1er mai au 1<sup>er</sup> septembre (2011-2019)

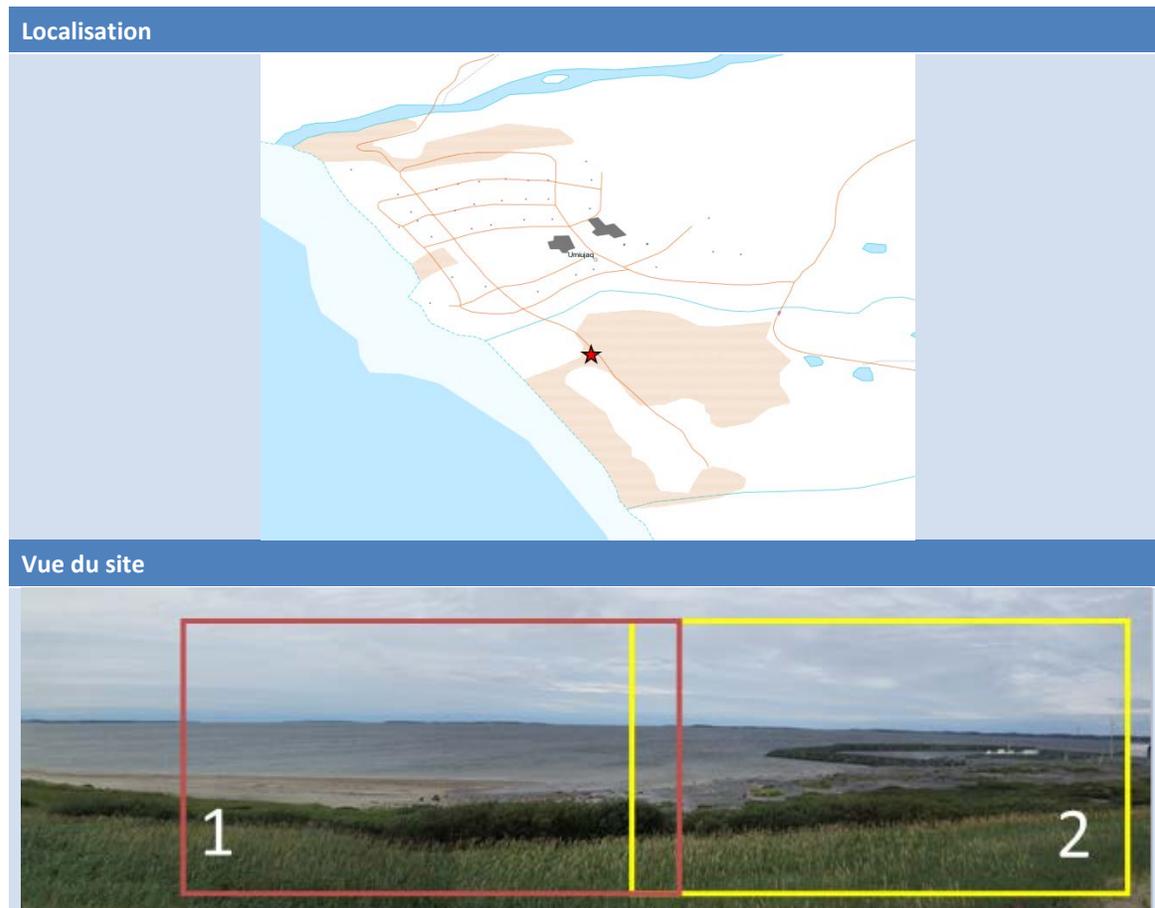
Figure 25 : Emplacement et vues des caméras situées à Umiujaq (caméra 1-ouest, caméra 2-nord-ouest)

La Figure 25 illustre l'emplacement et les vues des deux caméras installées à Umiujaq.

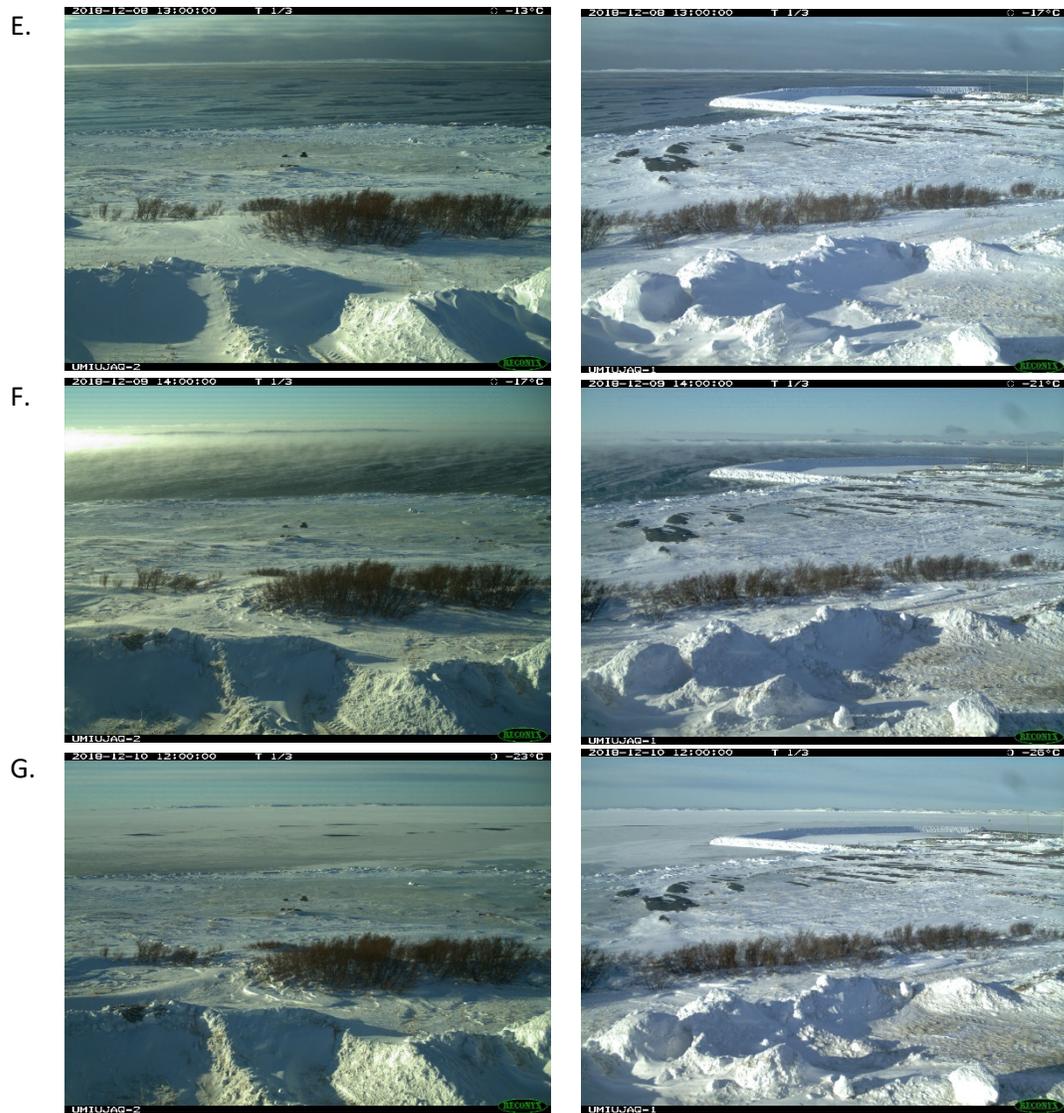
Figure 26 : Évolution de l'englacement 2018 à Umiujaq (A- 4 octobre 2018, B- 12 novembre 2018, C- 18 novembre 2018, D- 4 décembre 2018, E- 8 décembre 2018, F- 9 décembre 2018, G- 10 décembre 2018)

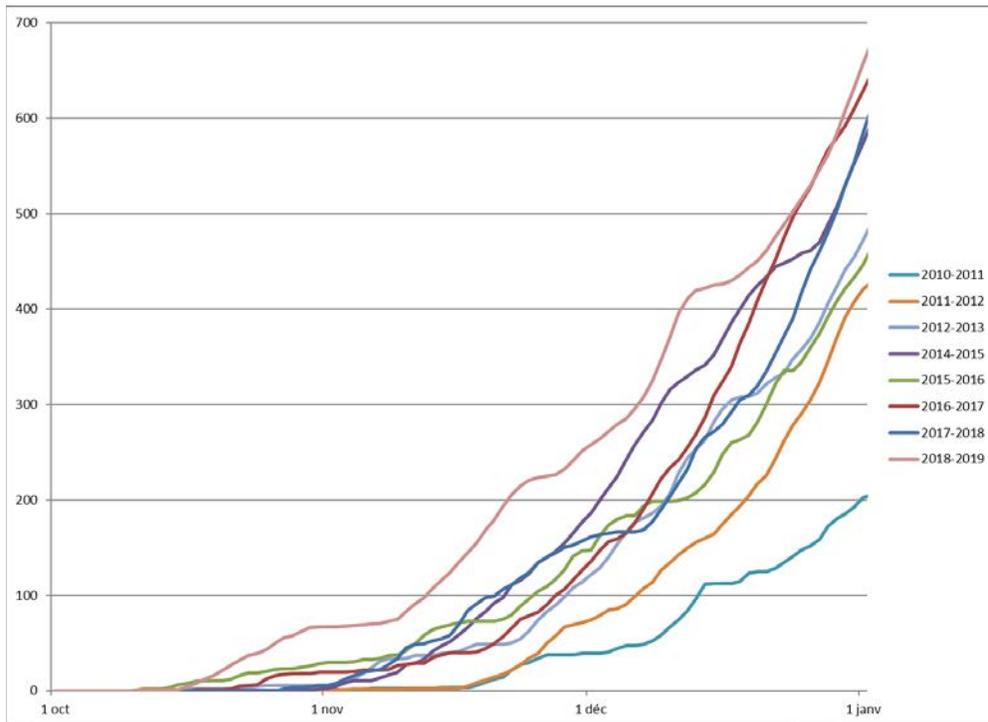
Figure 27 : Degré-jour de gel à Umiujaq lors de l'englacement du 1<sup>er</sup> octobre au 1<sup>er</sup> janvier (2010-2019)

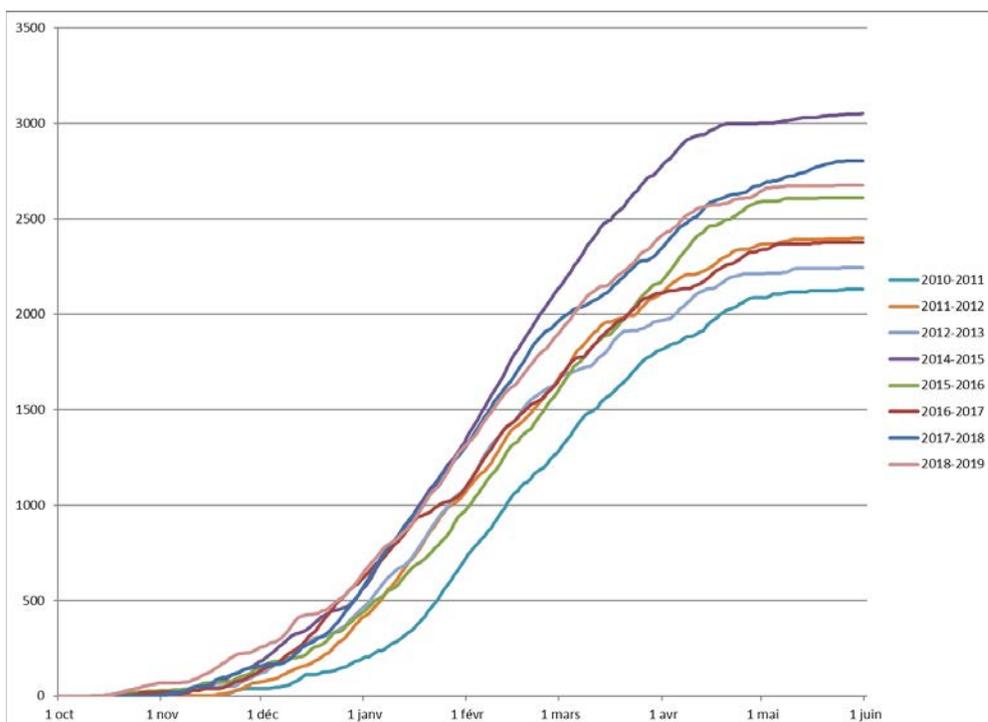
Figure 28 : Degré-jour de gel à Umiujaq pour la saison hivernale du 1<sup>er</sup> octobre au 1<sup>er</sup> juin (2010-2019)

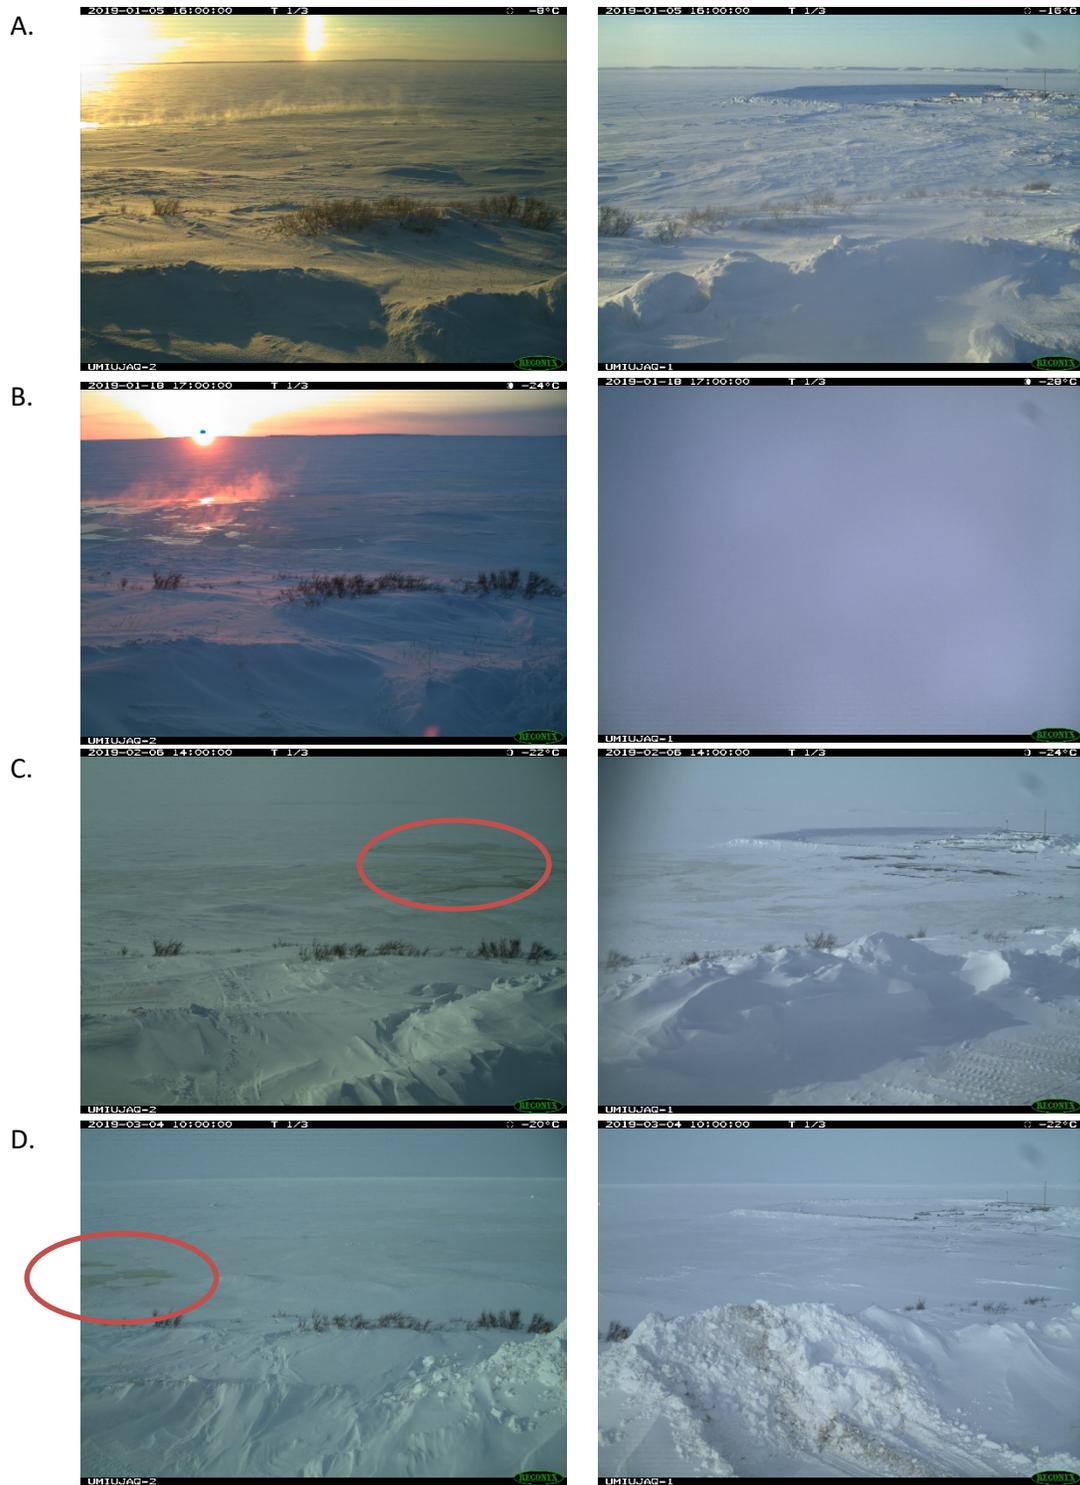
Figure 29 : Observations hivernales à Umiujaq en 2019 (A- 5 janvier 2019, B- 18 janvier 2019, C- 6 février 2019, D- 4 mars 2019)

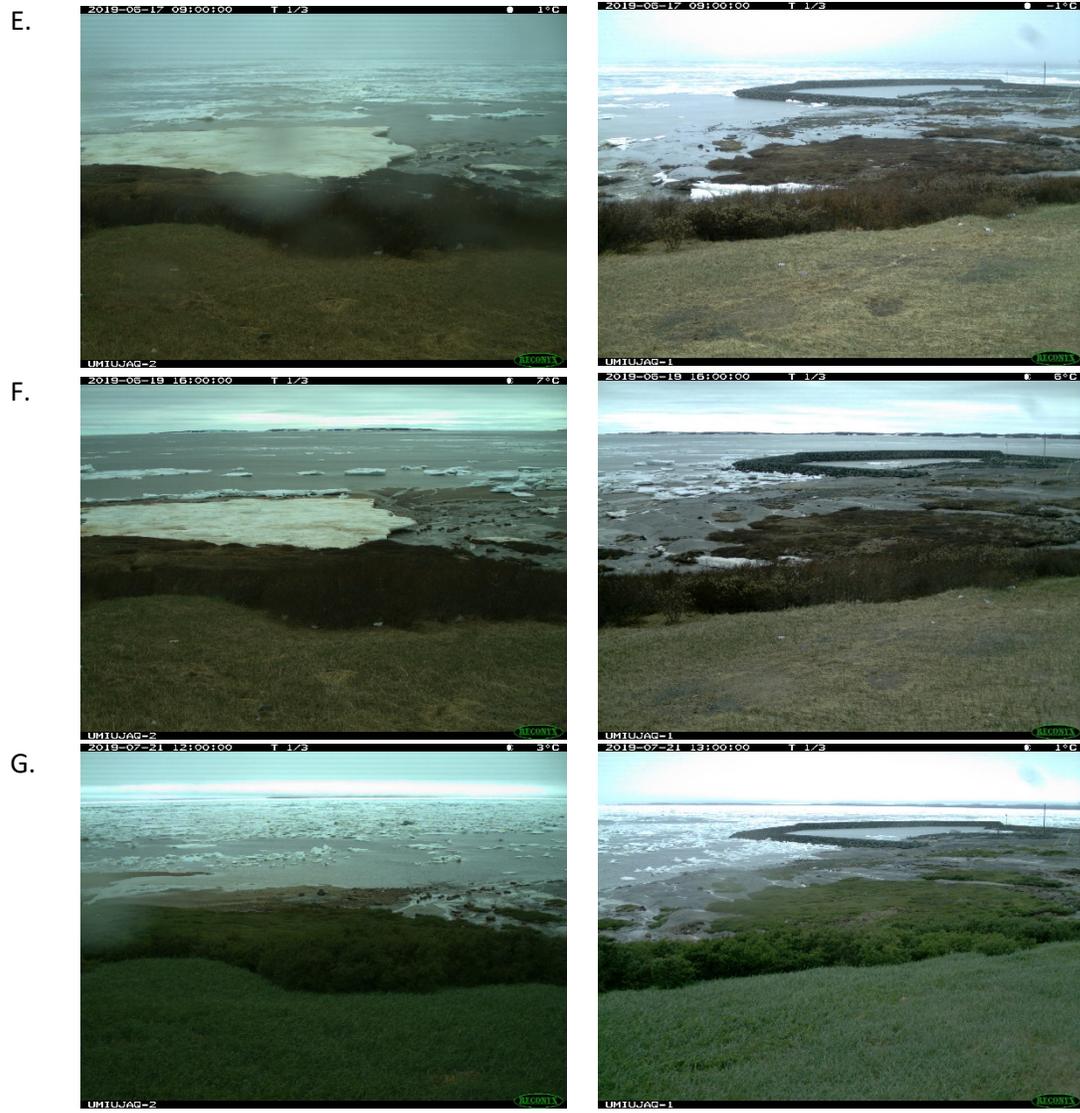
Figure 30 : Évolution de la fonte du couvert de glace à Umiujaq en 2019 (A- 17 mai 2019, B- 19 mai 2019, C- 4 juin 2019, D- 7 juin 2019, E- 17 juin 2019, F- 19 juin 2019, G- 21 juillet 2019)

Au printemps 2019, les premiers signes de fonte sur la banquise côtière apparaissent à la mi-mai (Figure 30-A). La température atteint même les 18°C le 17 mai. Les signes les plus visibles se constatent au nord-ouest de l'infrastructure maritime. Le 19 mai, une première apparition d'eau survient à cet endroit de même qu'à la limite de la zone de marnage près de l'infrastructure maritime (Figure 30-B). L'ouverture au nord-ouest progressera vers le sud pour atteindre le secteur couvert par la caméra 1 le 26 mai. La banquise côtière semble très dégradée à ce moment. La progression de l'ouverture vers le sud et vers la côte se poursuivra néanmoins tranquillement pendant plusieurs jours, jusqu'au début juin, les températures moyennes journalières étant près du point de congélation. Le 4 juin, sous des vents de l'est-nord-est, la banquise côtière se décroche et est poussée vers les îles Manitousouk (Figure 30-C). Le 5 juin, le vent passant au nord, la glace en dérive s'étend dans le détroit et le 6 juin, elle est poussée contre la côte par un vent d'ouest.

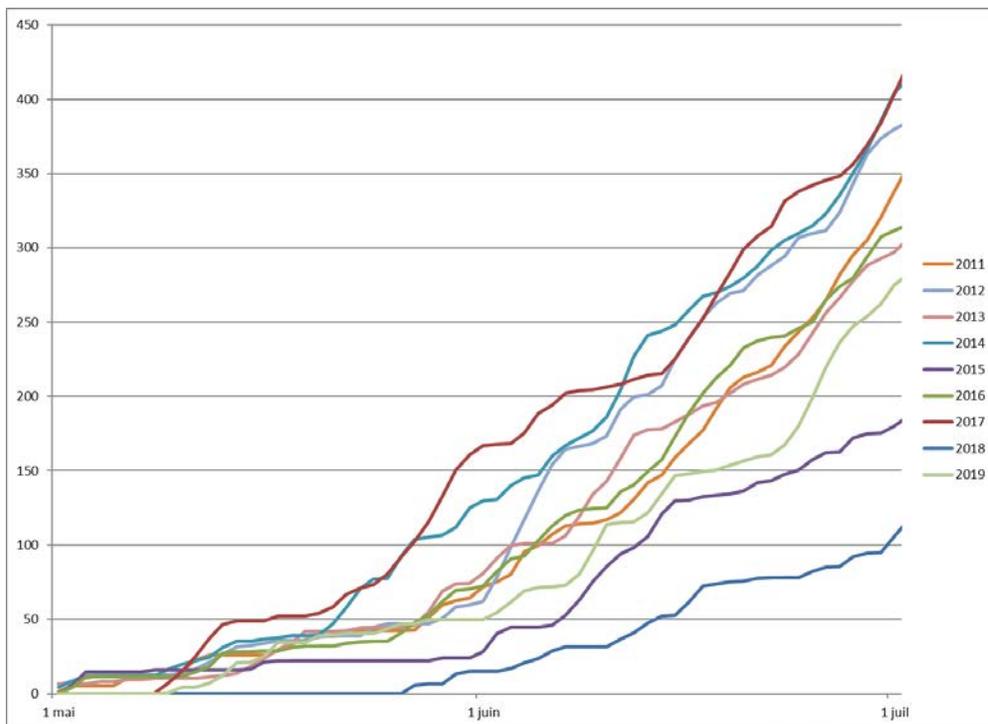
Figure 31 : Degré-jour de fonte à Umiujaq du 1<sup>er</sup> mai au 1<sup>er</sup> juillet (printemps 2011 à 2019)

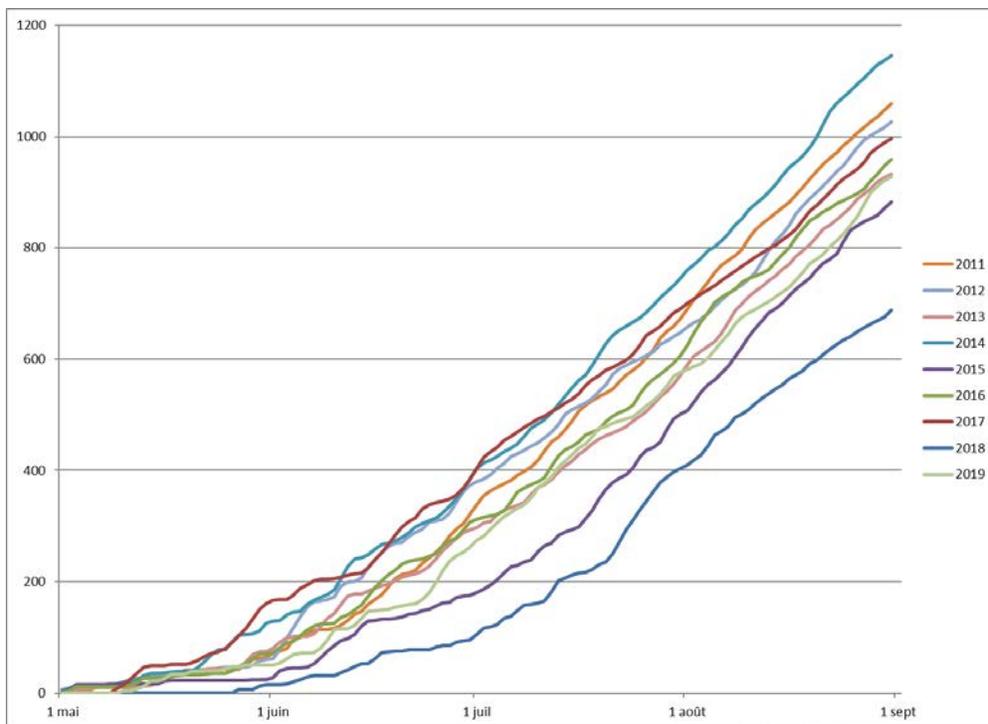
Figure 32 : Degré-jour de fonte à Umiujaq du 1<sup>er</sup> mai au 1<sup>er</sup> septembre (été 2011 à 2019)

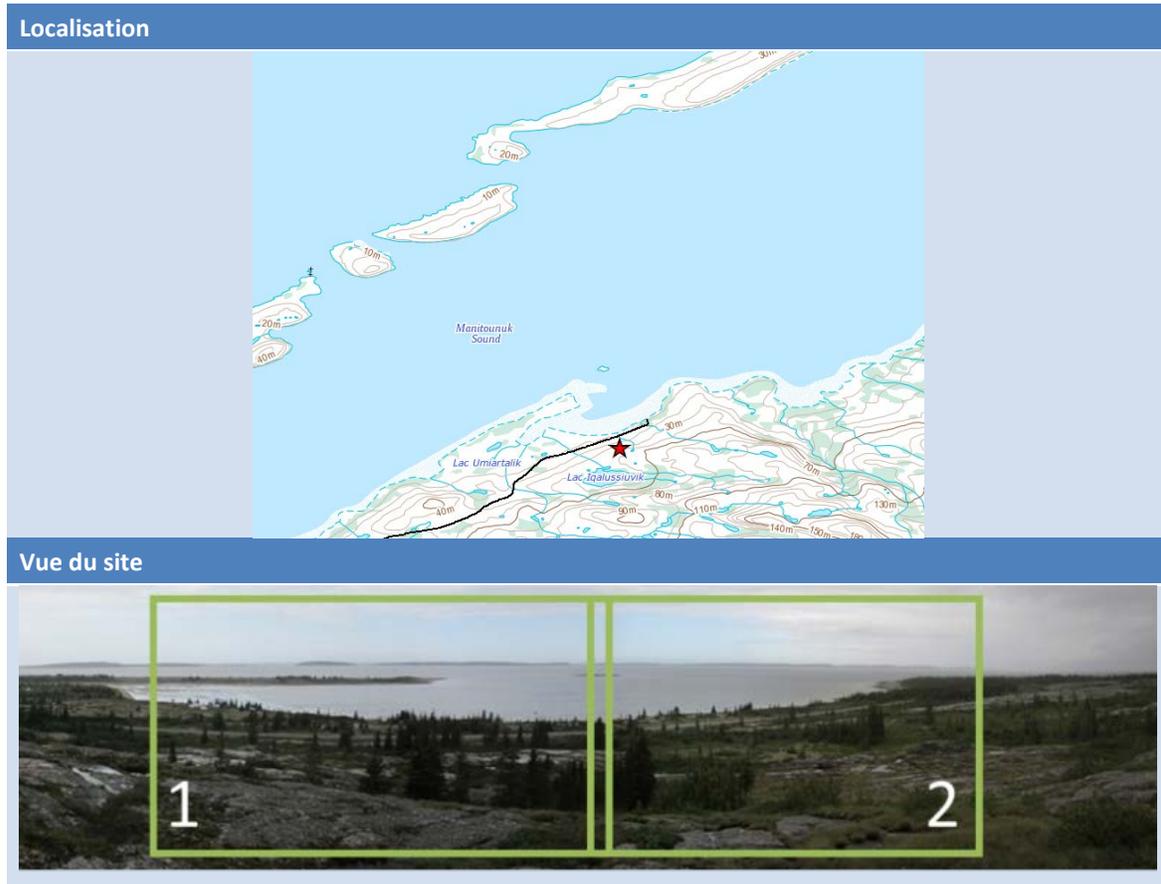
Figure 33 : Emplacement et vues des caméras situées au nord-est du village de Kuujjuarapik (caméra 1-nord-nord-ouest, caméra 2-nord-nord-est)
