Projet de recherche CC09.2

Suivi des conditions des glaces de rive et de vagues à l'aide de caméras et d'imagerie satellitaire à proximité d'infrastructures maritimes au Nunavik dans un contexte de changements climatiques : Kuujuarapik, Umiujaq, Ivujivik, Baie Déception, Quaᑭtaq et Aupaluk (2017-2020)

Rapport d'étape no.3 remis à :

Rapport INRS no.1976

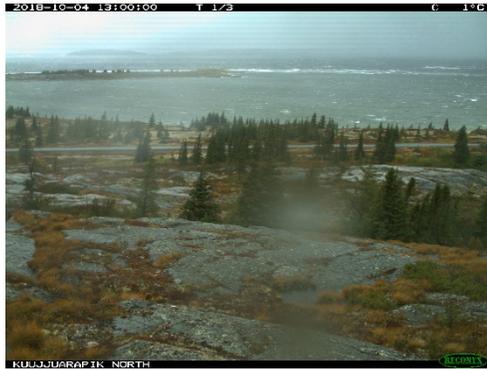
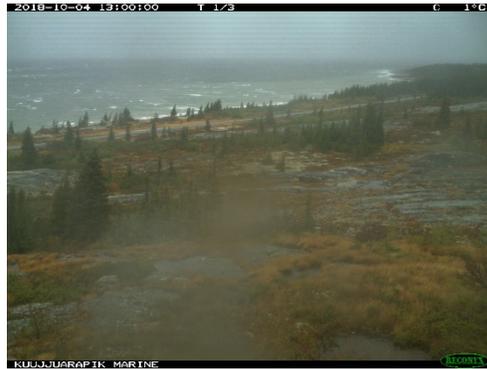
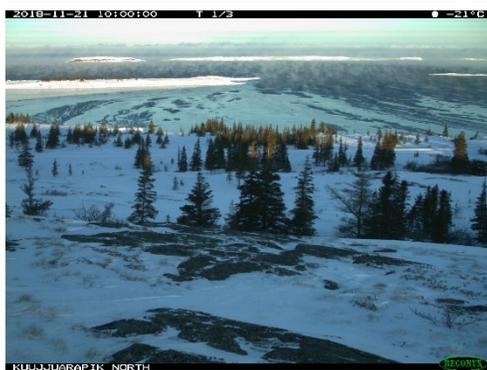
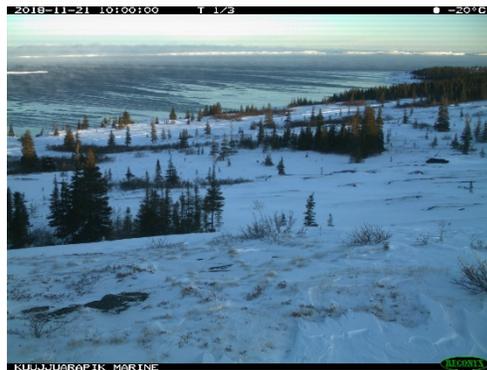
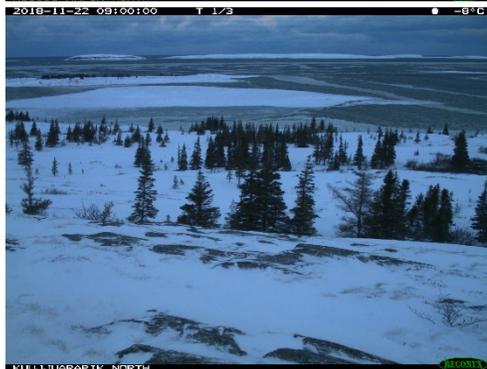
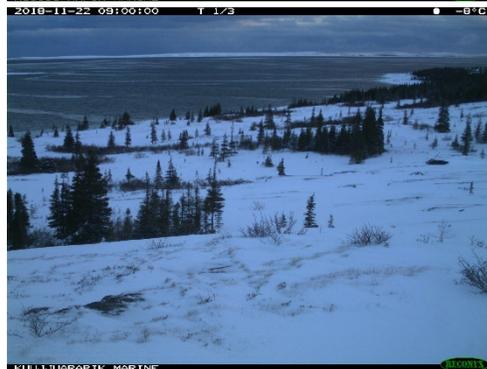
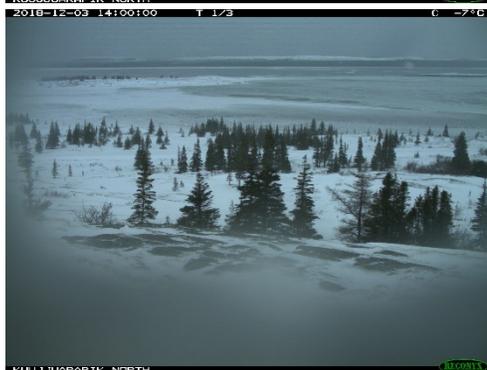
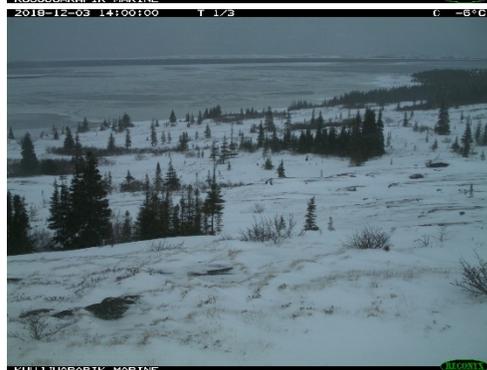
Figure 34 : Évolution de l'englacement 2018 à Kuujuaupik (A- 4 octobre 2018, B- 21 novembre 2018, C- 22 novembre 2018, D- 3 décembre 2018, E- 4 décembre 2018, F- 6 décembre 2018, G- 7 décembre 2018)

À l'automne 2018, comme toute la côte de la baie et du détroit d'Hudson, le village de Kuujjuarapik a été balayé par de forts coup de vents le 4 octobre (Figure 34-A). Ces vents d'ouest ont créé une mer très agitée devant les caméras. Le 27 octobre, de la glace semble visible sous forme de shuga mais il s'agit là d'un événement ponctuel. Le 17 novembre, suite à une averse de neige, de la gadoue apparaît le long de la côte sous une jolie brise du nord-nord-ouest. Le lendemain, avec un vent qui est devenu une bonne brise du sud, aucun signe de glace n'est visible. Le 21 novembre, une brume de mer intense est visible au-dessus de l'eau dans le détroit (Figure 34-B). La température est alors sous les  $-20^{\circ}\text{C}$ . Le lendemain matin, 22 novembre, beaucoup de nilas est visible à partir des deux caméras (Figure 34-C). Un vent frais du sud-sud-est soufflera le

23 novembre et le détroit apparaîtra libre de glace. Le 26 novembre, des plaques de nilas seront visibles puis, le 30 novembre, de la glace sera visible dans la zone de marnage. Celle-ci demeurera jusqu'au 3 décembre. Lors de cette journée, avec un vent du nord-nord-ouest, toute la côte est du détroit se couvrira de nilas et de jeune glace (Figure 34-D). Le 4 décembre en matinée, le vent est passé au sud ce qui fait décrocher une partie de la banquise nouvellement formée. Cela peut aussi être causé par le poids des caribous ☺ (Figure 34-E). Avec un vent qui demeure au sud-sud-ouest, le reste de la banquise décroche dans la nuit du 4 au 5 décembre. En après-midi, le vent repasse au nord-nord-est ce qui ramène de la glace du détroit et forme une banquise plus étendue qu'elle ne l'était le 3 décembre. Le 6 décembre, uniquement une bande d'eau semble persister à l'ouest du détroit (Figure 34-F). Le vent est alors de l'ouest. Le 7 décembre, la glace s'étend maintenant jusqu'aux îles à l'exception d'une petite étendue devant les caméras (Figure 34-G). Cette partie en eau libre gèlera dès le lendemain. Le 8 décembre, le secteur sera gelé et fixe pour l'hiver.

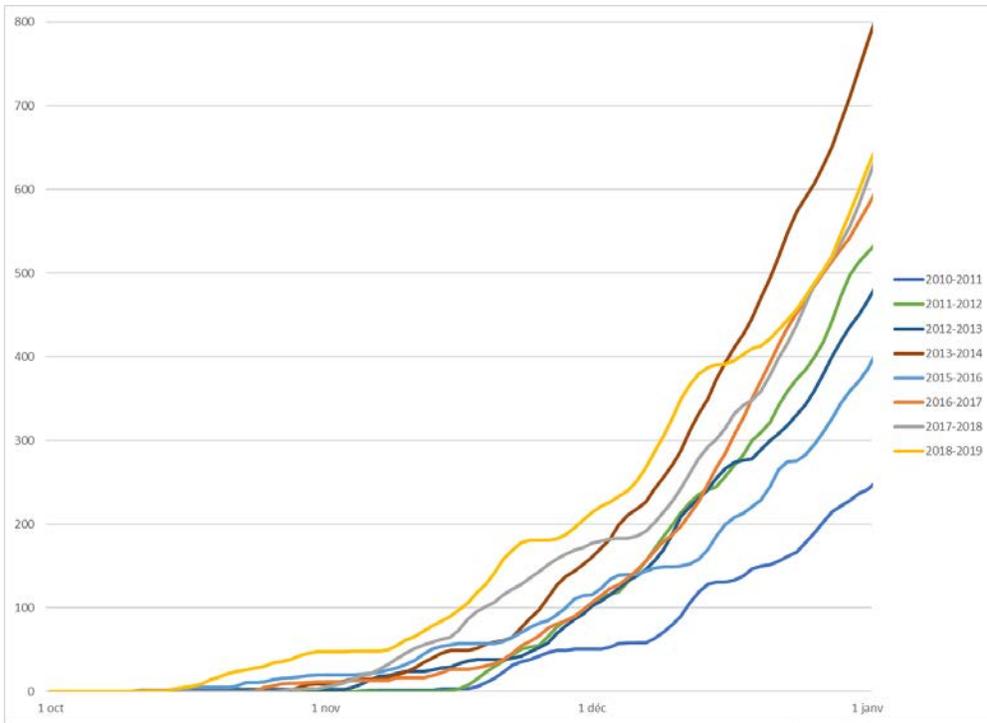
Figure 35 : Degré-jours de gel à Kuujuarapik du 1<sup>er</sup> octobre au 1<sup>er</sup> janvier (2010-2019)

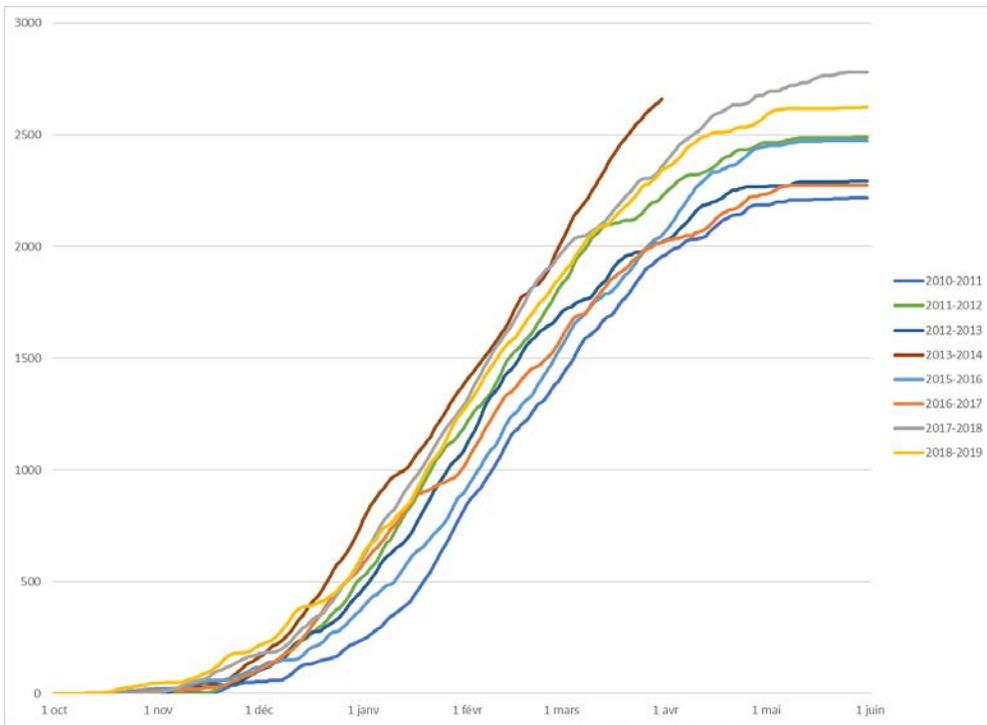
Figure 36 : Degrés-jours de gel à Kuujuarapik lors des saisons hivernales du 1<sup>er</sup> octobre au 1<sup>er</sup> juin (2010-2019)

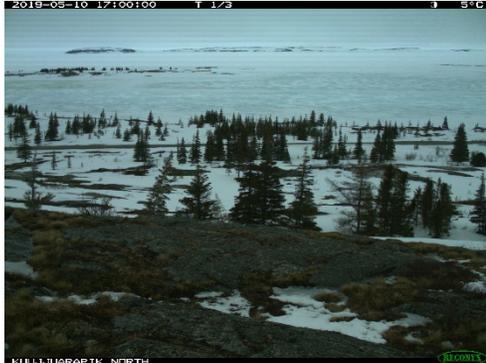
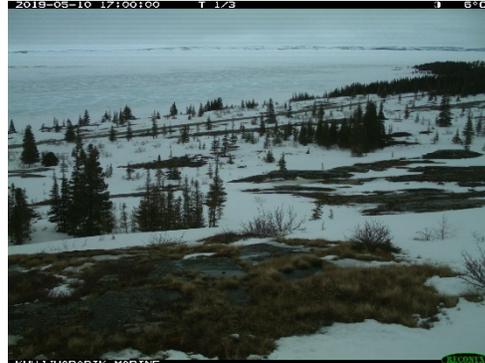
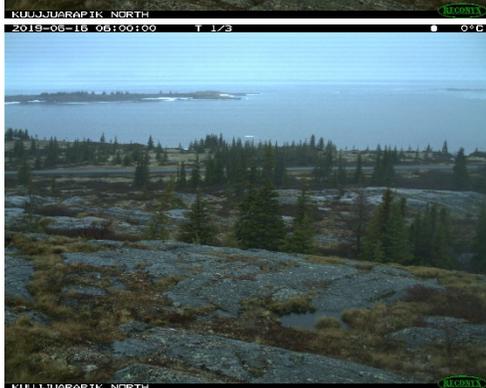
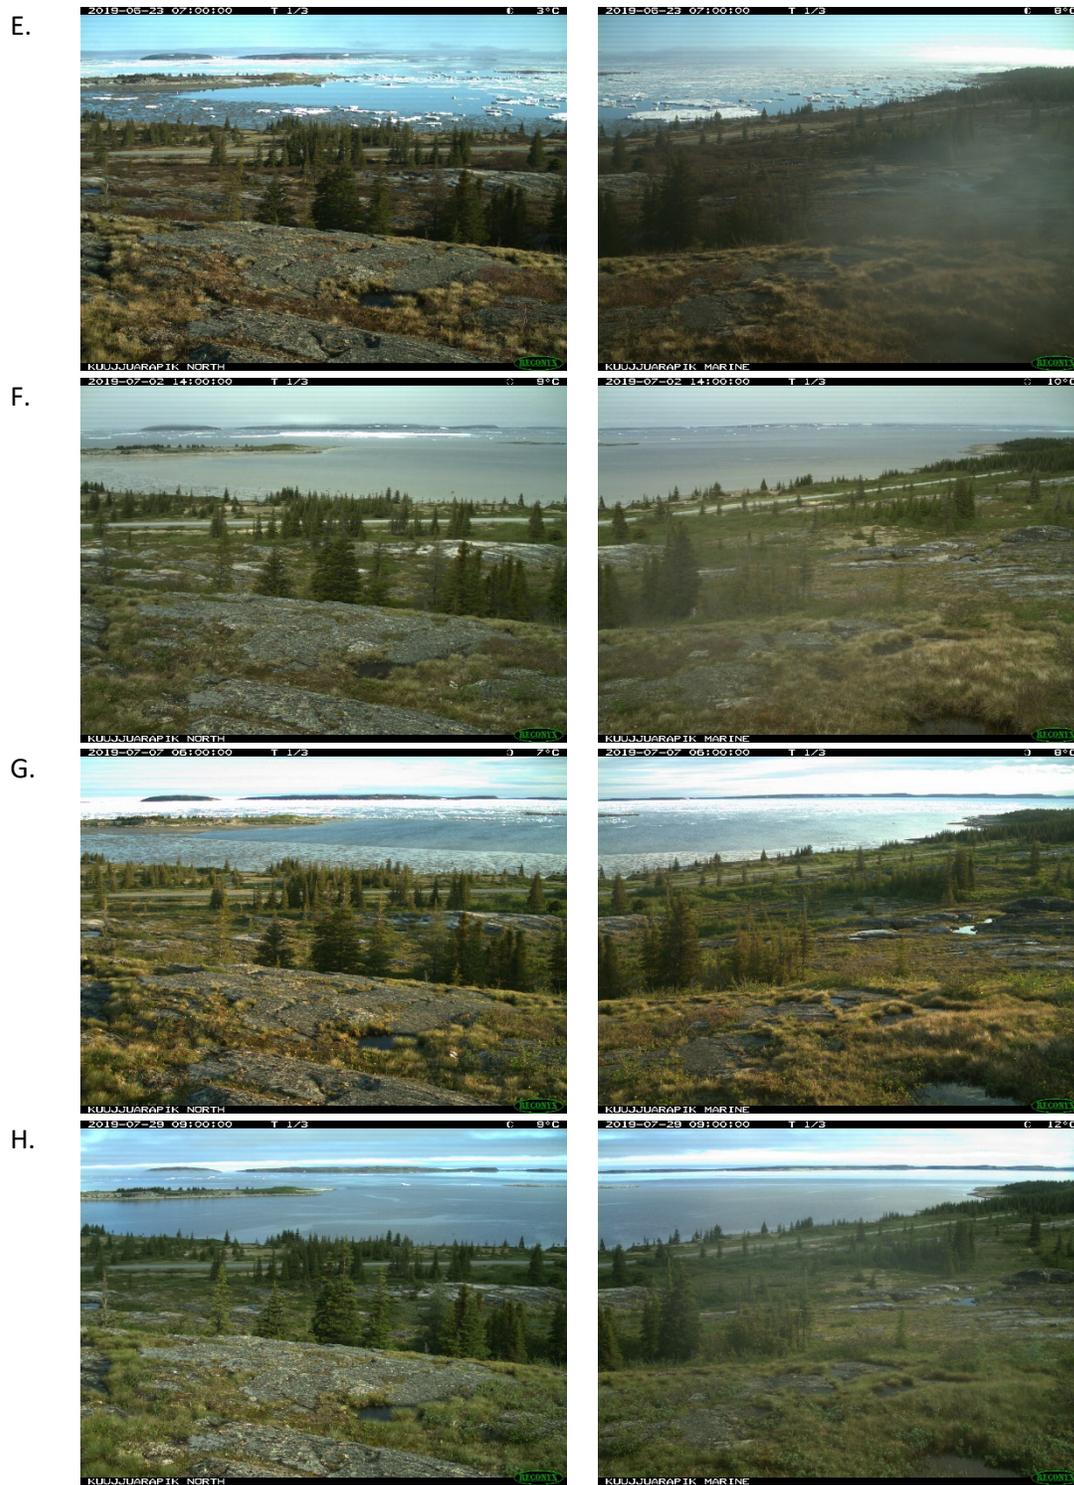
Figure 37 : Évolution de la fonte du couvert de glace à Kuujuaupik en 2019 (A- 10 mai 2019, B- 10 juin 2019, C- 12 juin 2019, D- 16 juin 2019, E-23 juin 2019, F- 2 juillet 2019, G- 7 juillet 2019, H- 29 juillet 2019)

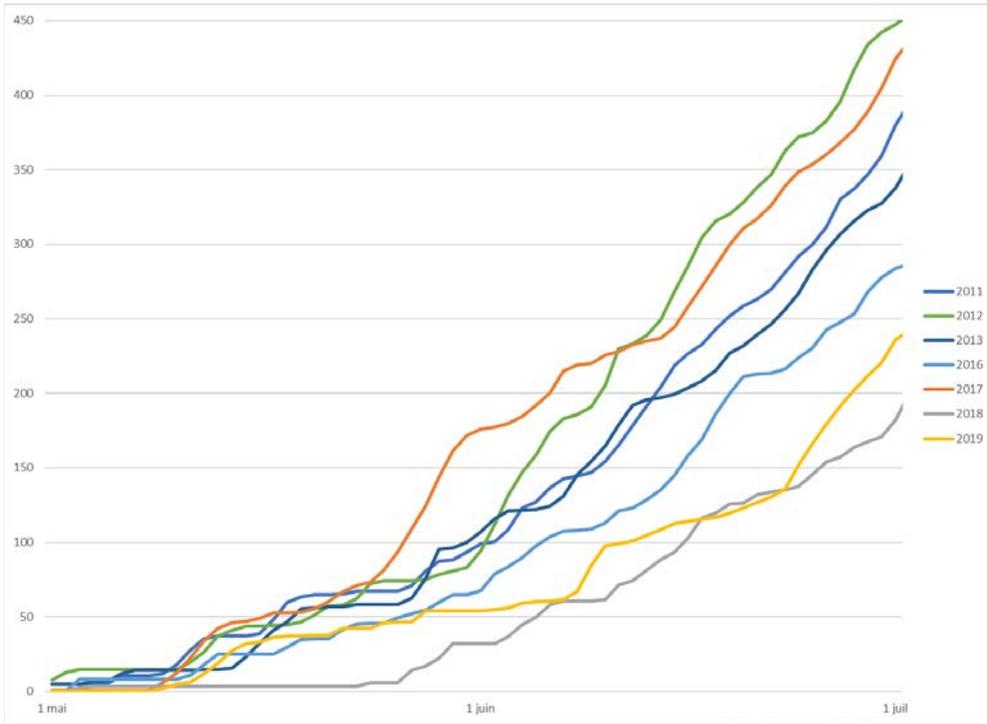
Figure 38 : Degré-jour de fonte à Kuujjuarapik (printemps 2011 à 2019)

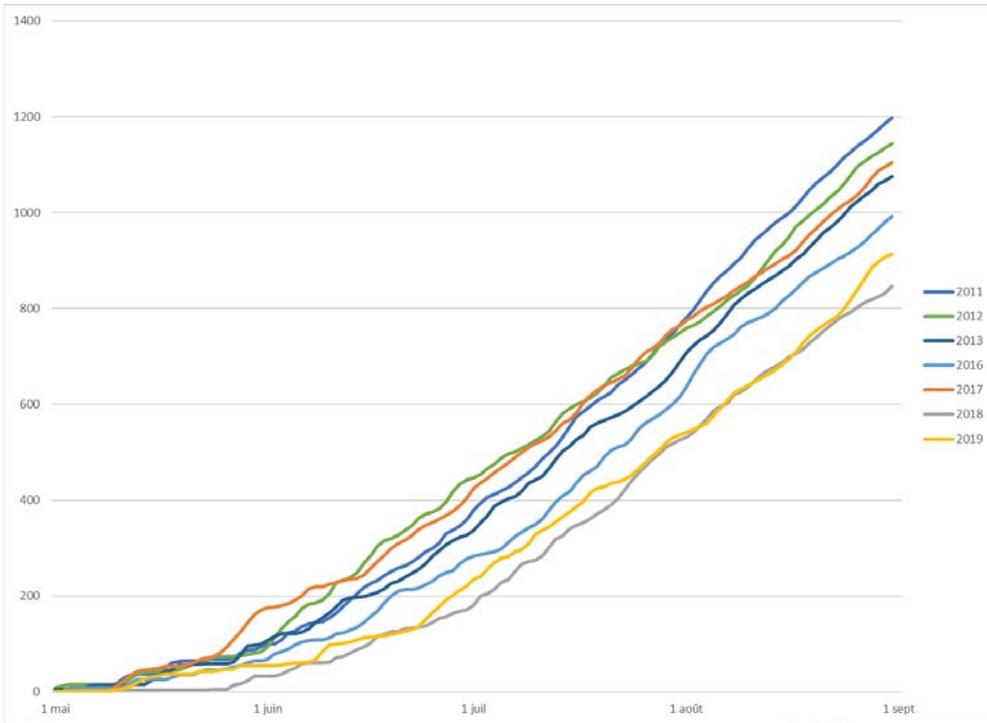
Figure 39 : Degré-jour de fonte à Kuujjuarapik lors des périodes estivales (2011 à 2019)

la saison estivale 2019 ait suivi la tendance de l'année 2018 (année la plus froide) au niveau des degrés-jour de fonte (Figure 39), la période de fonte a évolué tout à fait différemment. En 2018, lorsque les glaces avaient quitté à la fin juin, elles n'étaient pas revenues alors qu'en 2019, la présence des glaces s'est étirée jusqu'à la fin du mois de juillet.

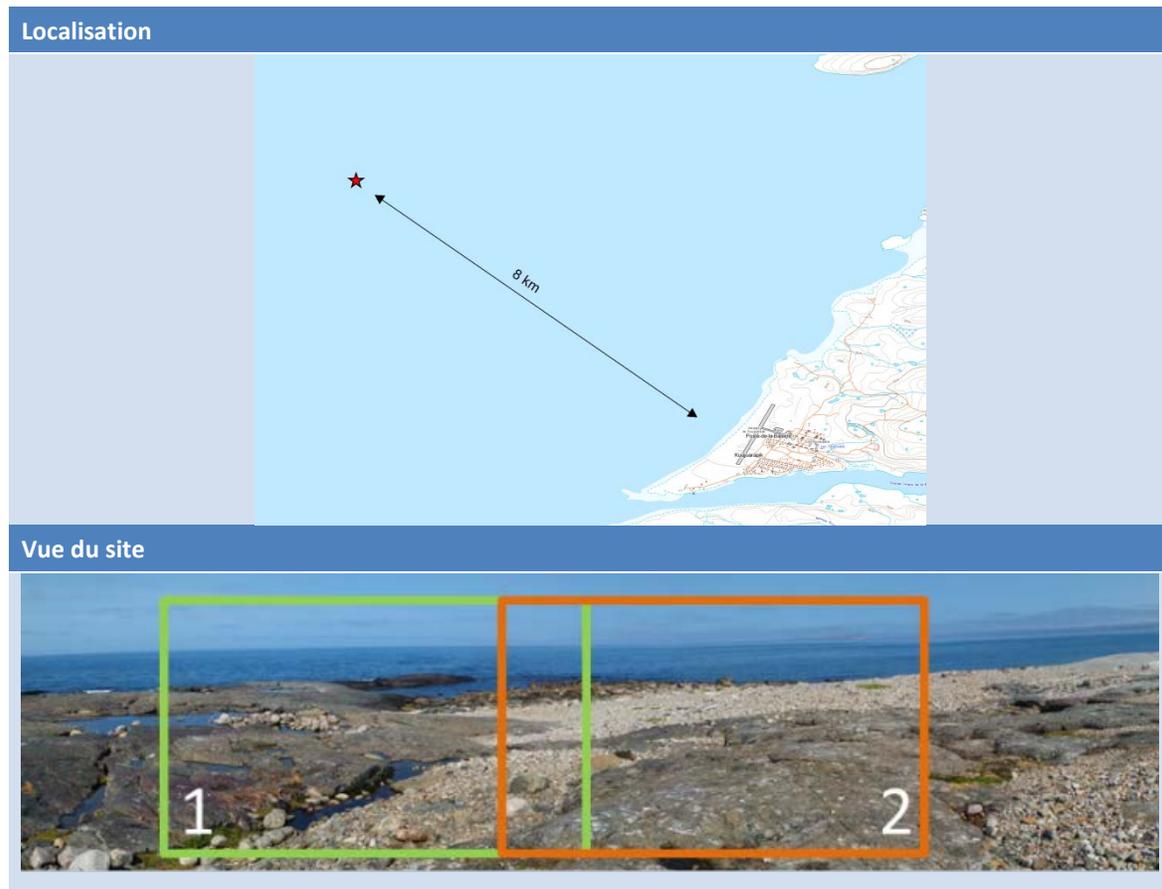
Figure 40 : Emplacement et vues des caméras situées sur l'île Gillis au nord-ouest du village de Kuujjuarapik (caméra 1-nord-nord-ouest, caméra 2-nord-nord-est)

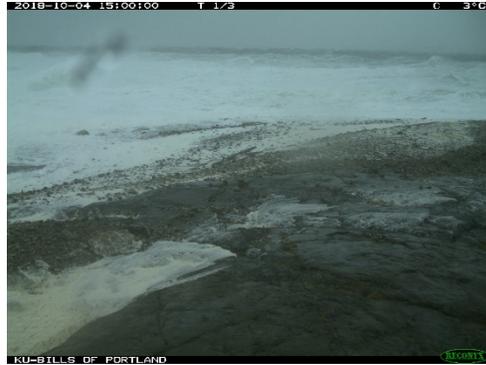
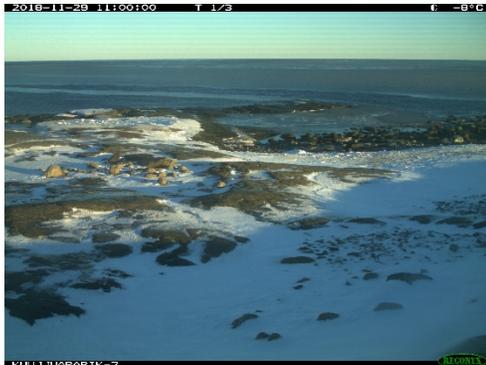
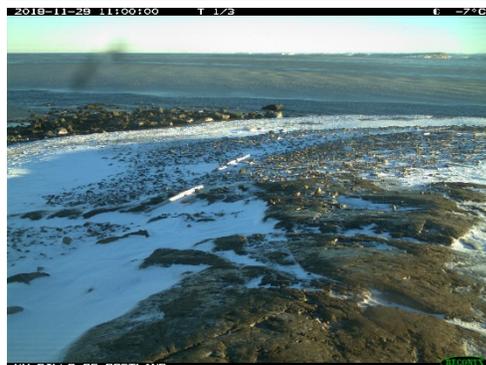
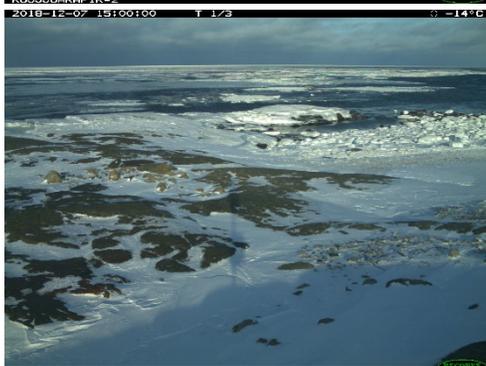
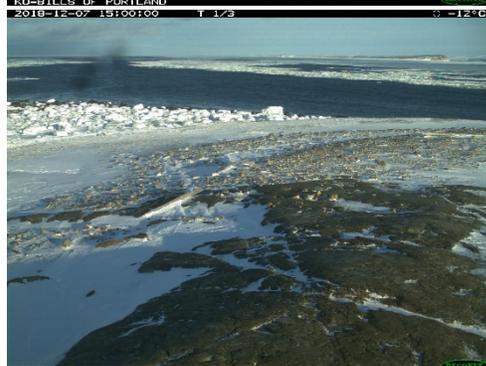
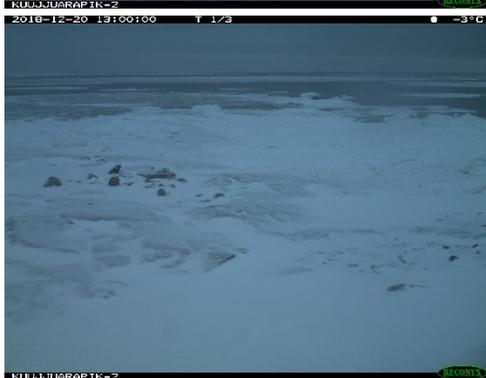
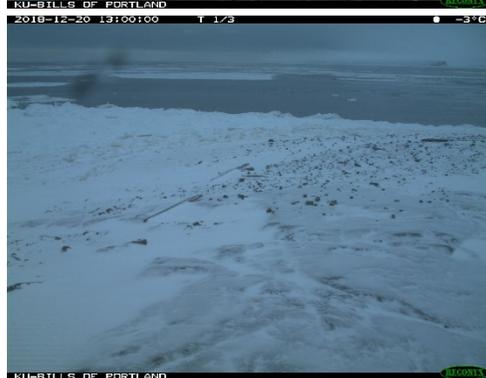
Figure 41 : Évolution de l’englacement 2018 à proximité de l’île Gillis à Kuujuarapik (A- 4 octobre 2018, B- 29 novembre 2018, C- 7 décembre 2018, D- 20 décembre 2018, E- 24 décembre 2018, F- 8 janvier 2019)

La région couverte par les caméras semble peu profonde et encline à beaucoup de turbulence. Durant les mois d'octobre et de novembre, plusieurs tempêtes ont été observées avec des vagues venant déferler sur la pointe de l'île Gillis. L'évènement du 4 et 5 octobre 2018 est celui où la mer était la plus agitée (Figure 41-A). Lors de ces journées, le déferlement des vagues et la surcote causée par les forts coups de vent ont amené l'eau jusqu'au pied des caméras.

Les premières apparitions de glace seront visibles les 29 et 30 novembre, et le 1<sup>er</sup> décembre sous forme de sorbet (Figure 41-B). Le 3 décembre, la mer est plus agitée et aucun signe de glace n'est apparent. Lorsque la mer se calme le 4 décembre, du sorbet est de nouveau visible. Une plus grande quantité de jeune glace sera visible le 7 décembre alors que le vent d'ouest tournera au

sud (Figure 41-C). Les formations de glace évolueront vers de la nouvelle glace jusqu'au 12 décembre. Les 12 et 13 décembre, sous un vent sud-sud-est, la glace nouvellement formée sera poussée plus au large. Les 14 et 15 décembre, du nilas réapparaît dans le secteur poussé par une jolie brise de l'ouest. Les vents passeront de l'ouest au sud à répétition jusqu'à l'obtention d'un couvert fixe le 21 janvier 2019, l'un apportant de la nouvelle et jeune glace, l'autre la repoussant au nord. Voici quelques évènements s'étant passés pendant cette période. Le 18 décembre, sous un vent d'ouest, la banquise apparaît compacte à partir de la mi-journée mais elle est repoussée par la suite par un vent du sud-sud-est. Le 20 décembre, les vents sont faibles et dispersés, laissant voir dériver une banquise plutôt lâche composée de floes moyens (Figure 41-D). Les 21 et 22 décembre, du givre masquera la vue et le 23 décembre à l'aube, apparaîtra un monticule formé de sarrasin poussé vers l'île par des vents du nord-ouest. De grands floes sont alors à la dérive. Le 24 décembre, avec un vent de l'ouest-nord-ouest, la banquise sera très serrée et demeurera fixe toute la journée (Figure 41-E). Jusqu'au 7 janvier, la banquise demeurera généralement compacte avec des décrochements réguliers lorsque les vents passent au sud. Le 7 janvier, un vent du sud-est fera décrocher la banquise et la poussera beaucoup plus loin au large de sorte que le 8 janvier, le secteur apparaîtra un moment en eau libre (Figure 41-F). Du nilas se reformera rapidement en présence d'une très faible brise de l'ouest. D'autres décrochements surviendront jusqu'au 21 janvier.

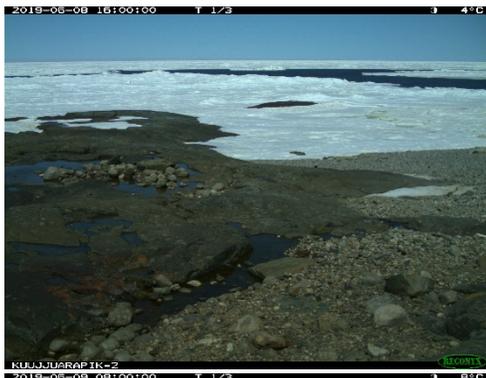
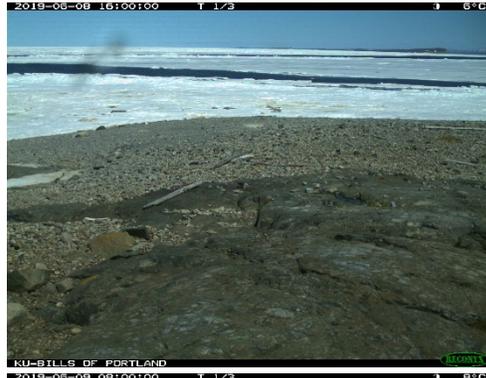
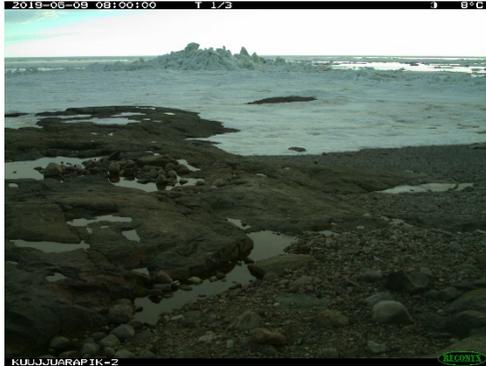
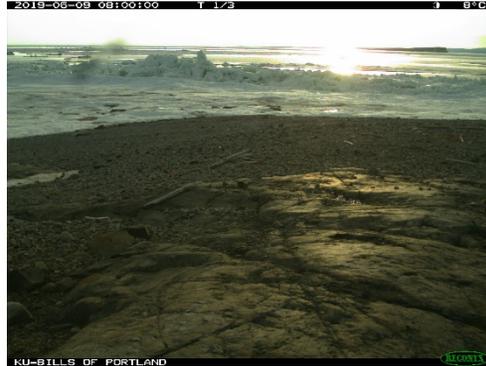
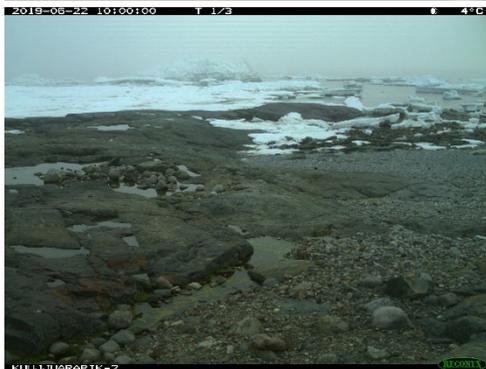
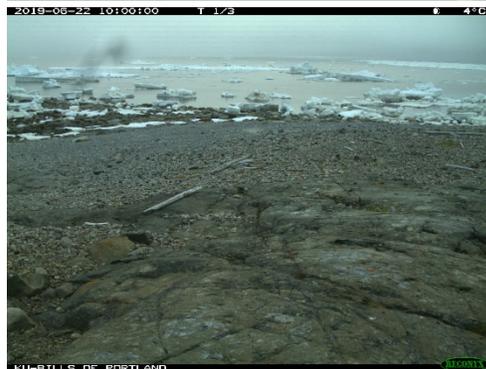
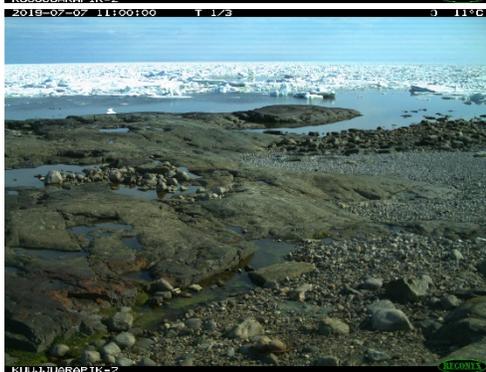
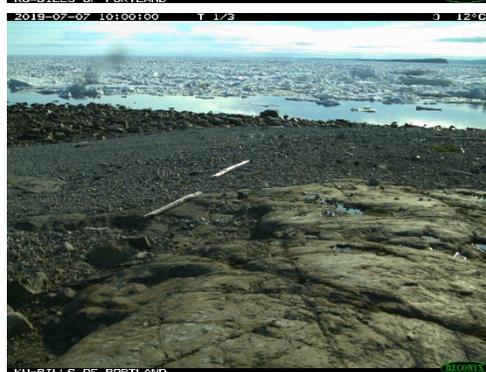
Figure 42 : Évolution de la fonte du couvert de glace à proximité de l'île Gillis en face du village de Kuujjuarapik en 2018 (A- 8 juin 2019, B- 9 juin 2019, C- 22 juin 2019, D- 7 juillet 2019, E- 22 juillet 2019, F- 29 juillet 2019)

Au printemps 2019, des signes de fonte apparaissent sur la banquise vers la mi-mai puis de l’eau apparaît à travers la neige dans la zone intertidale le 4 juin. Le 8 juin, des mouvements sont perceptibles dans la banquise plus au large puis un décrochement survient plus près de l’île (Figure 42-A). Les vents proviennent de directions diverses durant cette journée. Le lendemain, un gros hummock apparaît à l’aube devant la caméra 1, tout comme cela avait été le cas en 2017 et en 2018 (Figure 42-B). Un second hummock est également visible devant la caméra 2. Un vent frais du sud-est avait soufflé durant la nuit. Durant les 10 jours suivants, des floes de plus en plus petits dériveront devant les caméras formant une banquise serrée au début puis lâche par la suite. Le 19 juin, de la glace agglomérée forme une banquise très serrée près de l’île. Une banquise plus lâche avec des morceaux plus épais sera observée à partir du 21 juin (Figure 42-C). La décomposition de l’hummock s’étendra jusqu’au 26 juin. À partir du 29 juin, quelques périodes en eau libre sont observables. La glace sera de nouveau visible en plus grande quantité dans le mois de juillet. Du 3 au 7 juillet, la concentration de glace augmentera progressivement jusqu’à l’obtention d’une banquise très serrée du 7 au 9 juillet (Figure 42-D). Les vents seront d’origine diverses pendant ces trois jours. La banquise se relâchera ensuite et les concentrations demeureront faibles jusqu’à la fin juillet. La banquise sera par moment lâche et très lâche en d’autres temps (Figure 42-E,F). Les vents seront généralement faibles pendant cette période. Les 27 et 30 juillet seront généralement en eau libre puis le 31 juillet, après 24 heures de bonne brise

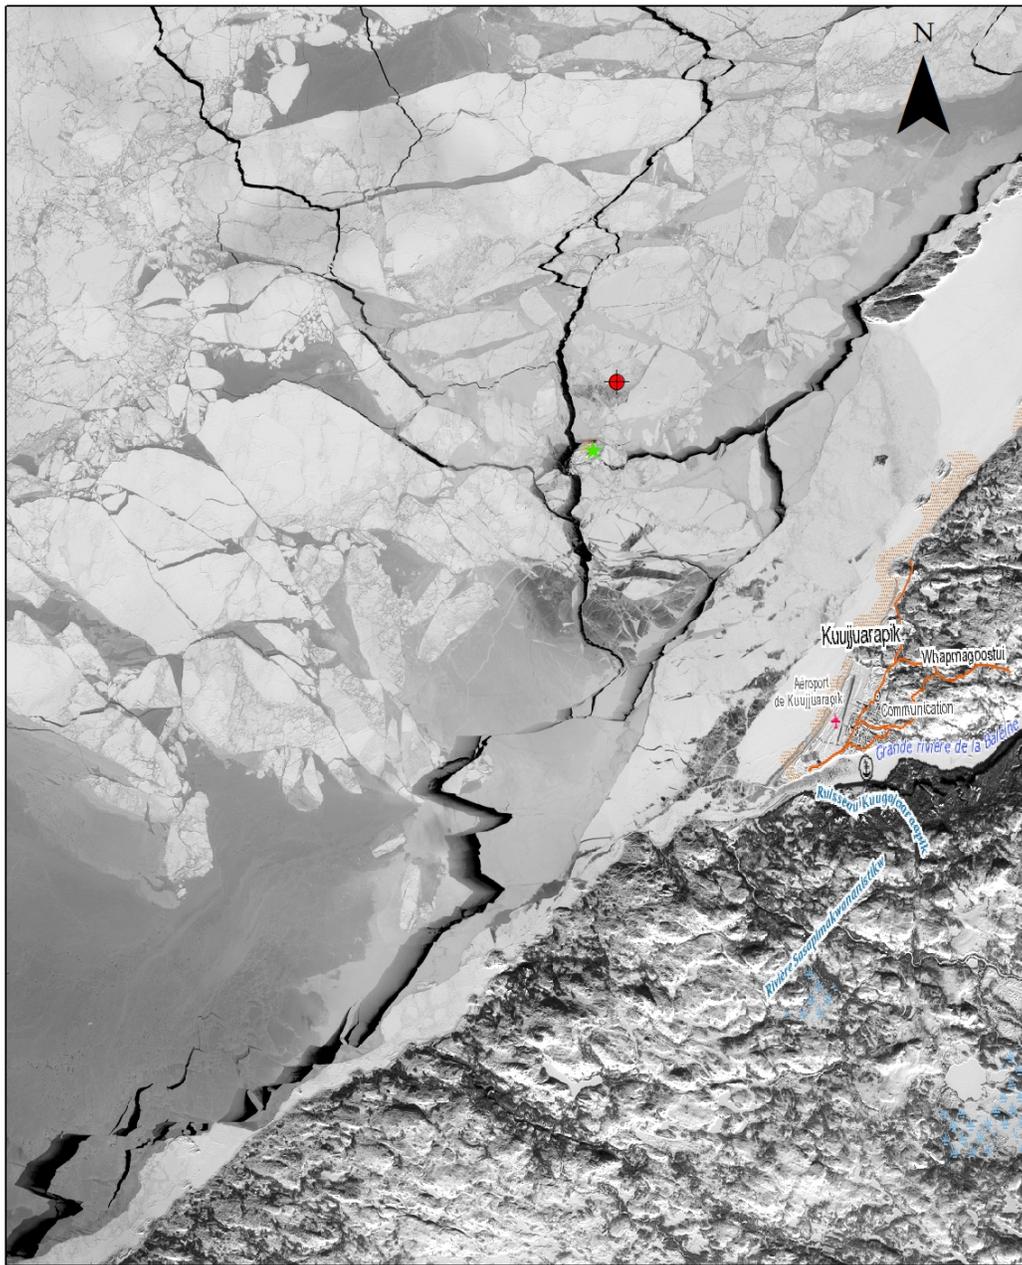
Figure 43 : Image optique acquise par le satellite européen Sentinel-2 (Bande 8 – Proche infra-rouge) le 3 janvier 2018 pour le secteur de Kuujuaq

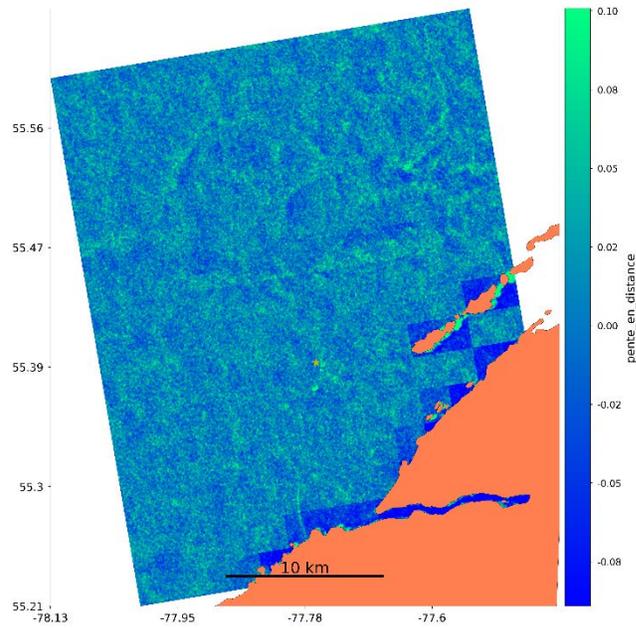
Figure 45: Pente en distance extraite de la scène RADARSAT-2 acquise le 06 octobre 2018 à 22H48 temps universel à Kuujjuarapik

L'approche proposée a été appliquée sur les images RADARSAT-2 acquises. Les matrices de cohérence C3 et T3 ont été extraites sur les images. Les pentes en distance et en azimuth ont été calculées sur les images. Celles-ci sont présentées sur les Figure 45 et Figure 46 respectivement.

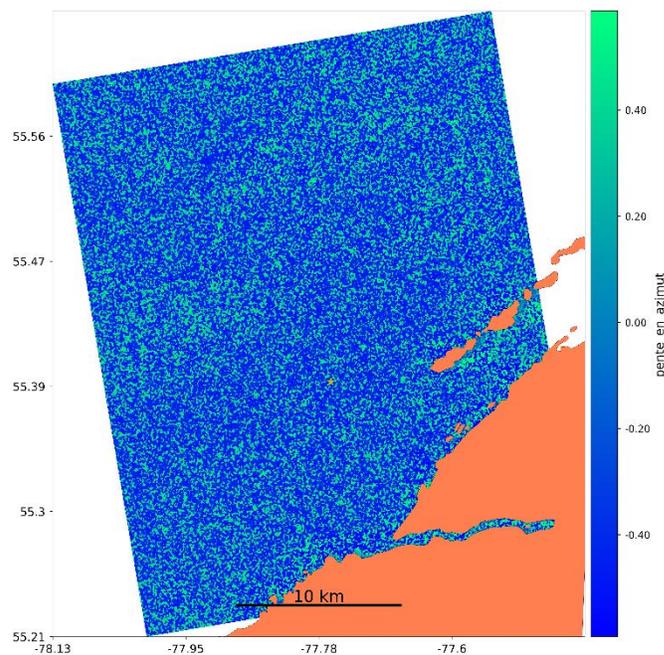
Figure 46: Pente en azimuth extraites sur l'image RADARSAT-2 le 06 octobre 2018 à 22H48 temps universel à Kuujjuarapik

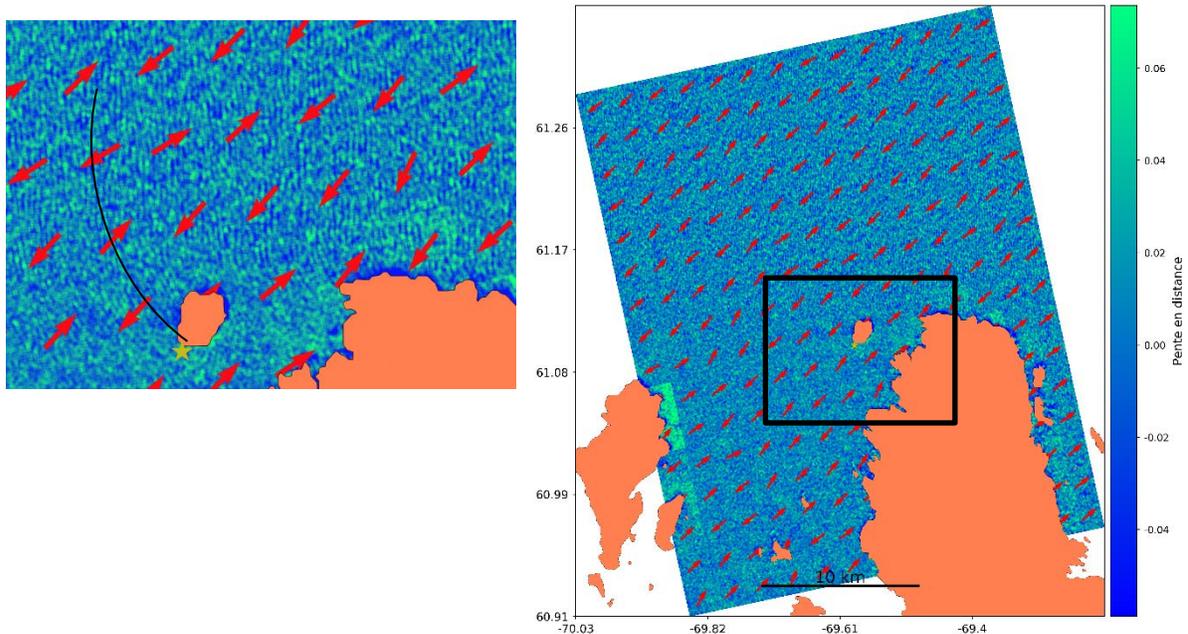
Figure 47: Pente et directions des vagues sur l'image RADARSAT-2 du 2018-10-04 (Quaqtq). L'arc en noire en haut à gauche indique la forme des vagues après avoir été diffracté sur son déplacement depuis l'Est vers l'ouest.

L'orientation des directions des vagues extraites sont quasiment perpendiculaires aux structures linéaires observées sur les images de pente en visée radar (range). L'image de pente est formée par une série de succession de valeurs positives et négatives. Ces structures linéaires représentent les formes géométriques des fronts de vagues. La Figure 47 représente les directions extraites sur l'image RS2 acquise le 4 octobre 2018 à Quaqtq. Afin de mettre en évidence l'orientation des directions des vagues, celles-ci sont représentées par des flèches sur l'image de la pente. Chacune des flèches représente la direction de provenance des vagues extraite dans chaque bloque de pixel. La résolution spatiale est de 2.5km.

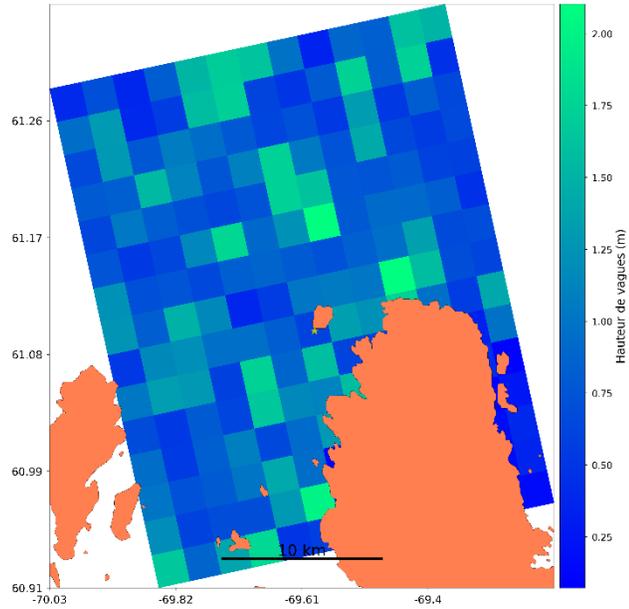
Figure 48: Hauteur des vagues extraites de l'image RADARSAT-2 du 04-10-2018 (Quaqtaq)

d'extraction des paramètres de vagues dominantes pour le site à l'Île Hearn à Quaqtaq. D'ailleurs un premier test d'extraction a été effectué sur celle-ci. Les valeurs des hauteurs des vagues extraites varient de 0-m à 2-m et les longueurs d'ondes d'environ 15-m à 50-m (Figure 48 et Figure 49).

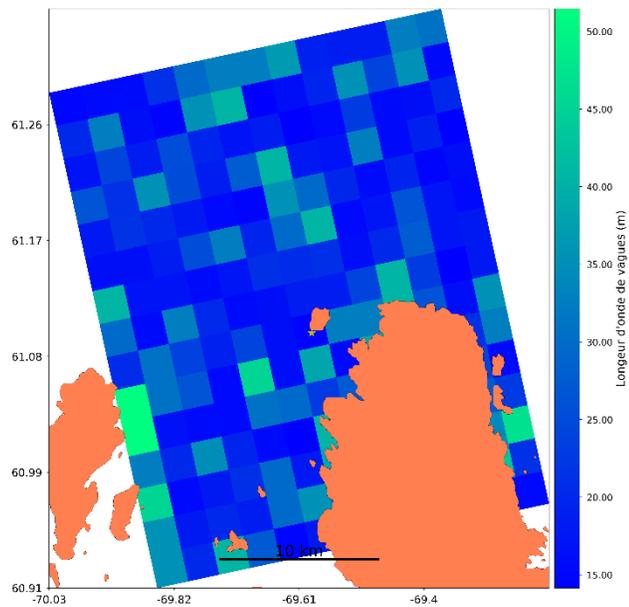
Figure 49: Longueurs d'ondes des vagues extraites sur l'image du 04 octobre 2018 à l'Île Hearn, Quaqtaq.

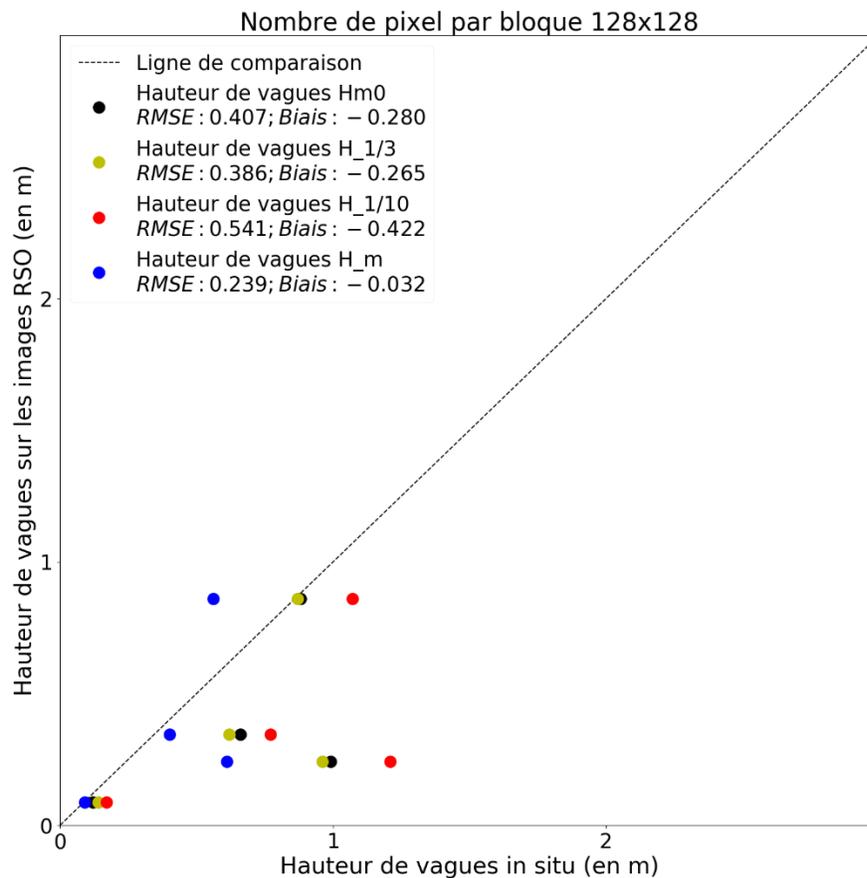
Figure 50: Validation des hauteurs de vagues pour le site à Kuujjuarapik pour l'automne de l'année 2018.

Hauteur	H_m	H_m0	H_1/3	H_1/10
RMSE (m)	0,614	0,889	0,871	1,12
Biais (m)	0,075	-0,415	-0,394	-0,698

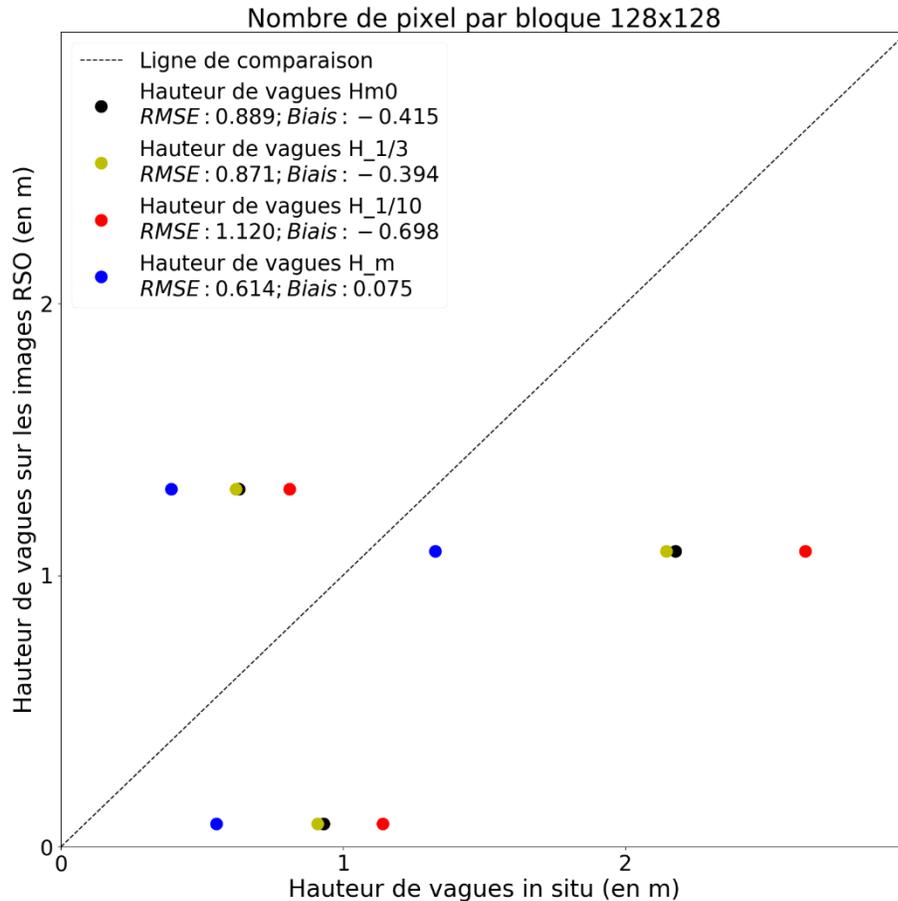
Figure 51: Validation des hauteurs de vagues pour le site à Quaqtq pour l'automne de l'année 2018.

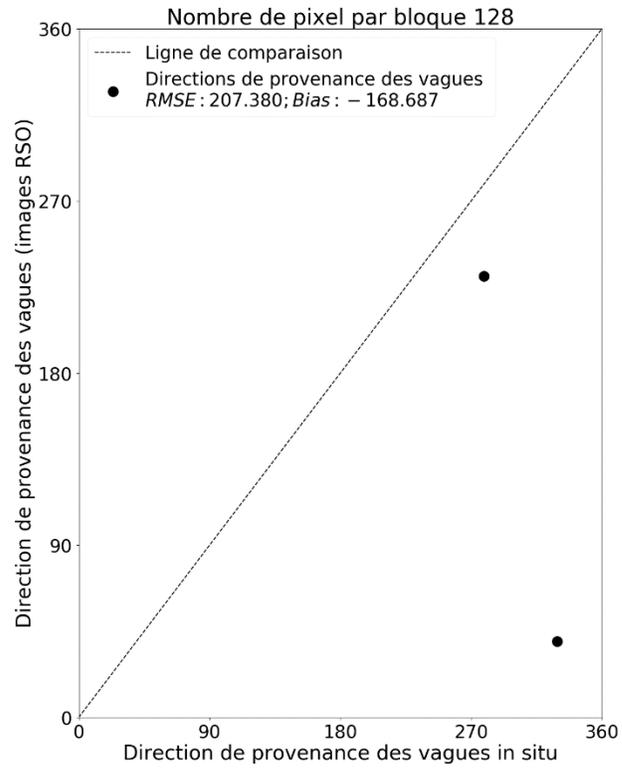
Figure 52: Validation des directions de vagues pour le site à Kuujjuarapik pour l'automne de l'année 2018.

Concernant les directions des vagues, deux valeurs in situ sont disponibles pour comparer avec les résultats obtenus sur les images. Par conséquent, la qualité des résultats est difficile à juger au moyen de la racine carrée de la moyenne des carrés des erreurs (RMSE). De plus, l'orientation des directions calculées contient encore une ambiguïté de 180 degrés à corriger. Malgré cette ambiguïté, les directions extraites ont été utilisées comme telles (sans correction) dans les calculs des autres paramètres comme la moyenne quadratique ( $S_{rms}$ ) de la surface d'élévation qui est utile pour déduire la hauteur significative des vagues. Cette surface d'élévation étant celle définie par les pentes en distance et en azimuth extraites sur l'image. Les Figure 52 et Figure 53 présentent les résultats de validation des directions extraites des images par rapport aux directions de provenance des vagues mesurées in situ. Vu les ambiguïtés qui sont encore présentes sur les directions extraites et le nombre très réduit de valeurs incluses dans la validation, nous pouvons constater des valeurs RMSE élevées et des biais. Lorsque les données in situ de l'automne 2019 seront disponibles, nous aurons une meilleure validation des précisions sur les directions et les hauteurs des vagues dominantes qui pourraient être obtenues de ces sites.

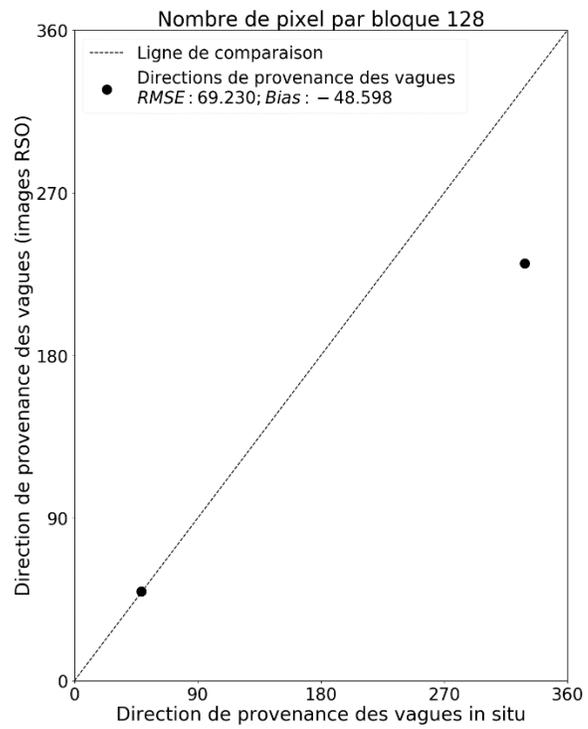
Figure 53: Validation des directions de vagues pour le site à Quaqaq pour l'automne de l'année 2018.
