Université du Québec

maîtrise ès sciences

Impacts de la coupe et du flottage du bois
sur une partie du bassin versant de la rivière
Malbaie, comté de Charlevoix

Décembre 1984

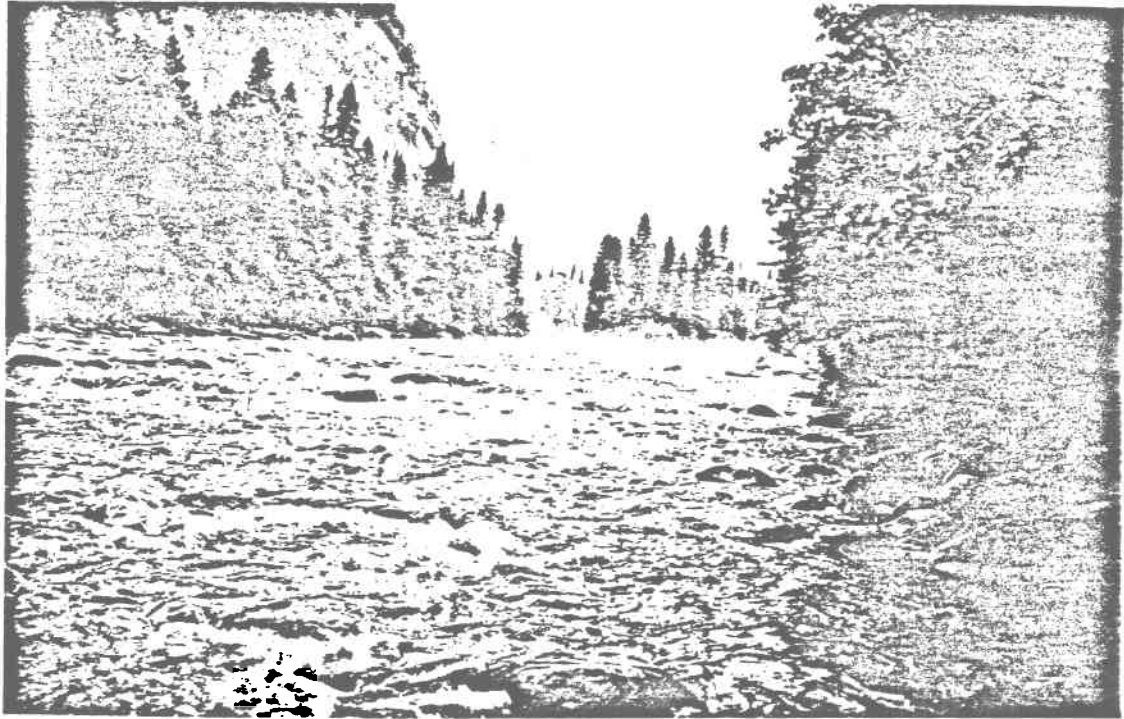
Photo 1 et 2. Vues amont de la rivière Malbaie à la hauteur du camping des Erables (km 101) vers la fin du mois d'août 1980, à la faveur d'une variation subite de débit.

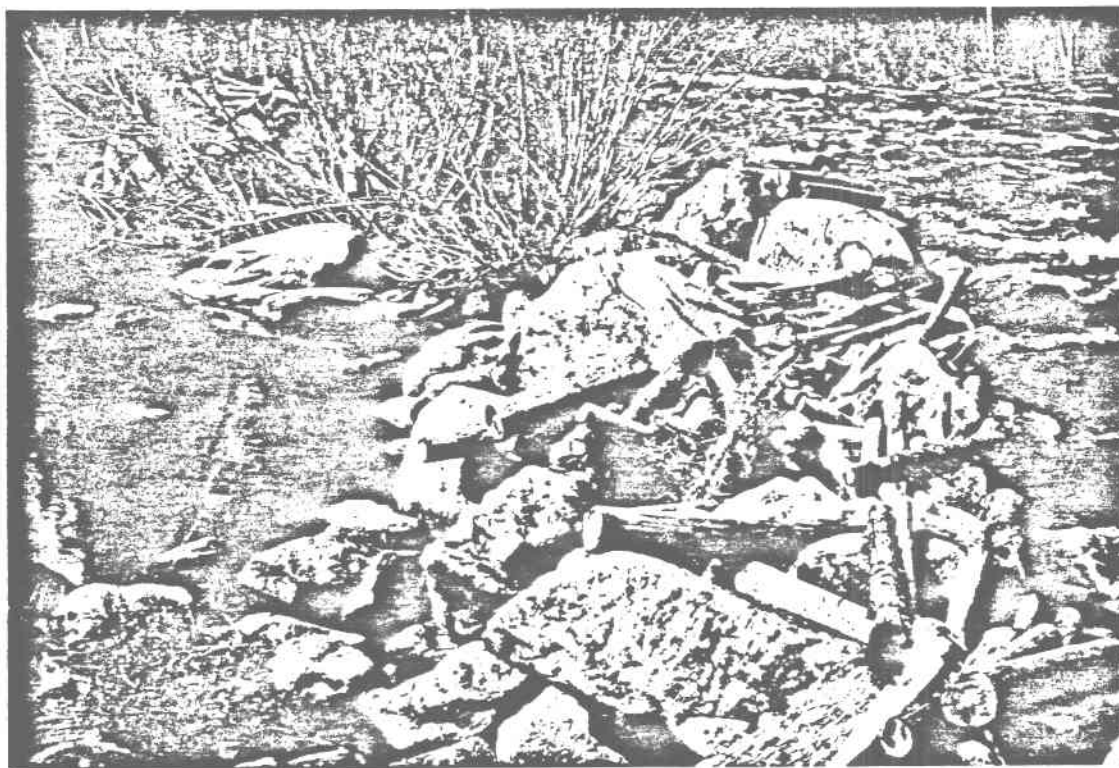
Photo 7. Vue aval d'une partie de digue de roche mise en place pour canaliser le courant et les billes flottées dans le chenal principal à la hauteur du camping des Erables (km 101), à la faveur d'un débit de crue en mai 1981.

⁵ Voir une digue de moindre envergure à la photo 7.
