**RELEVÉS DE TRACES D'ÉROSION ET
CATÉGORISATION DES
TYPES D'ÉROSION**

Rapport de recherche No R-1382 2012

Institut national de la recherche scientifique (INRS)

Septembre 2012

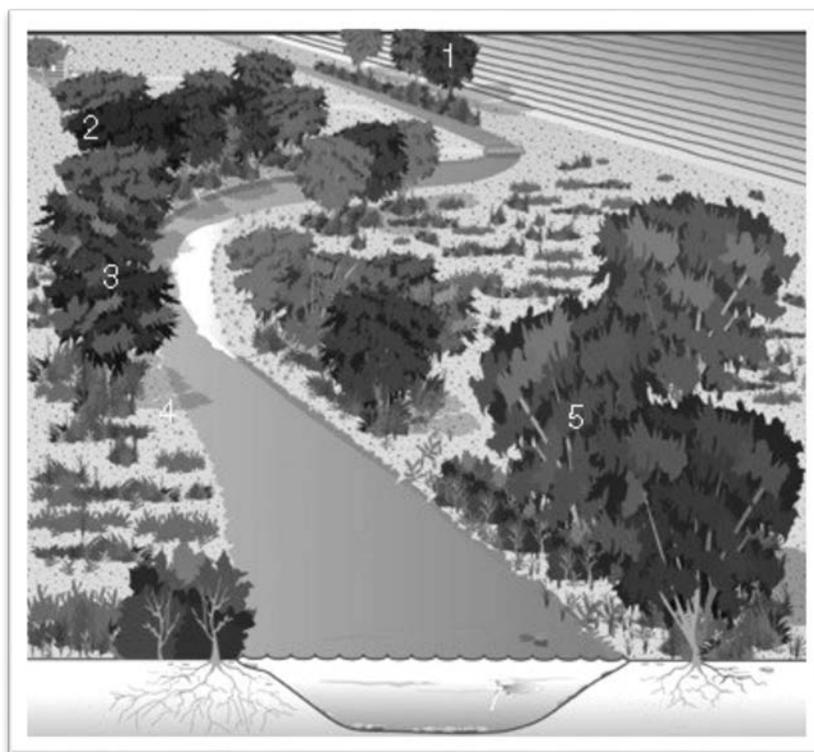
Figure 7. Fonctions importantes et rentables des bandes riveraines pour les exploitations agricoles

Protéger les bandes riveraines et le littoral d'un cours d'eau en milieu agricole rapporte à l'agriculteur, car les bandes riveraines exercent des fonctions importantes qui sont rentables pour les exploitations agricoles, telles que, (1) brise-vent naturel, (2) fonction paysagère, (3) régulateur du niveau de l'eau, (4) écran solaire, (5) rempart contre l'érosion, (6) richesse biologique, et (7) filtre contre la pollution. Chacune de ces numéros (1–7) est illustrée dans la Figure 7 (MDDEP, 2007b).

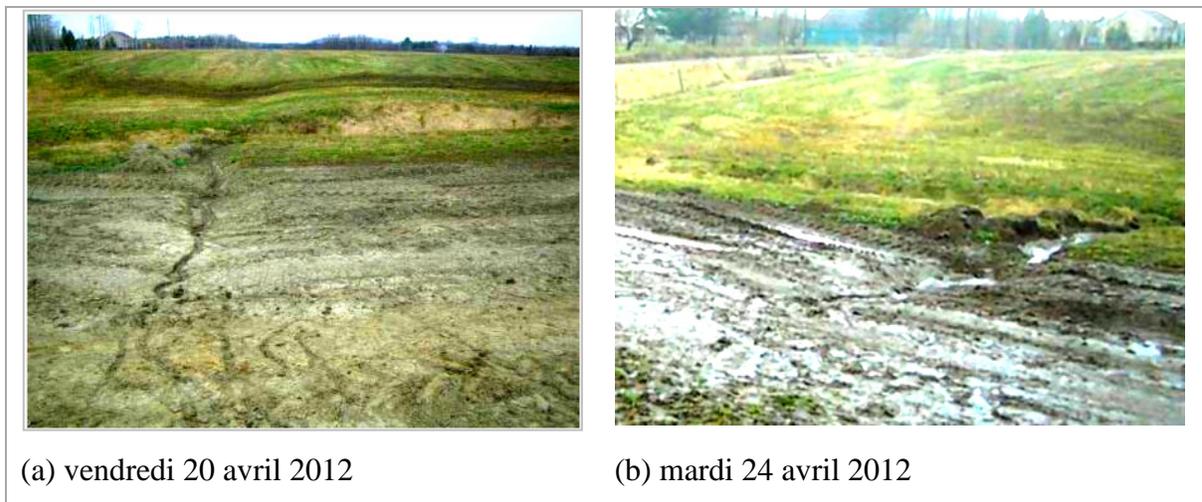
Figure 8. Localisation d'une des traces d'érosion à relever

Une fois accéder au site, la trace d'érosion visitée auparavant est identifiée. Dans la Figure 8(a), on voit une trace visitée le vendredi 20 avril. Une fois sur place le mardi 24 avril, on est allé à l'endroit de la trace et elle est localisée (Figure 8(b)).

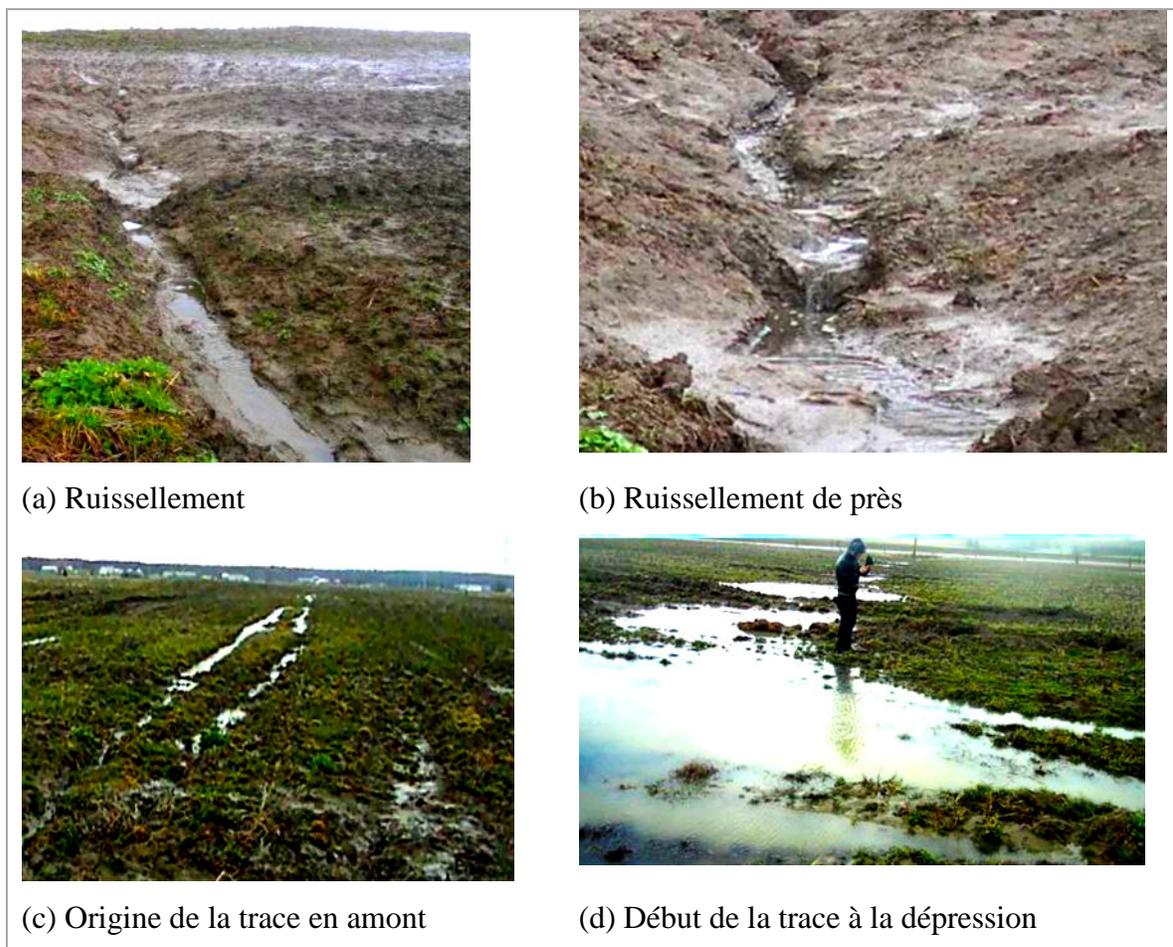
Pour donner une idée, cette trace d'érosion est de 161 m de long et la planche agricole est de 320 m de long (incluant les pentes jusqu'au talus et bandes riveraines des deux côtés de la planche).

Figure 9. La localisation de la trace. (a) ruissellement dans le ravineau de la trace. (b) une vue plus près du ruissellement. (c) la trace est localisée comme étant originaires en amont de la bande riveraine sur le sol agricole plat. (d) le début de la trace est localisé sur le milieu de la planche et où il y a un mauvais drainage des dépressions

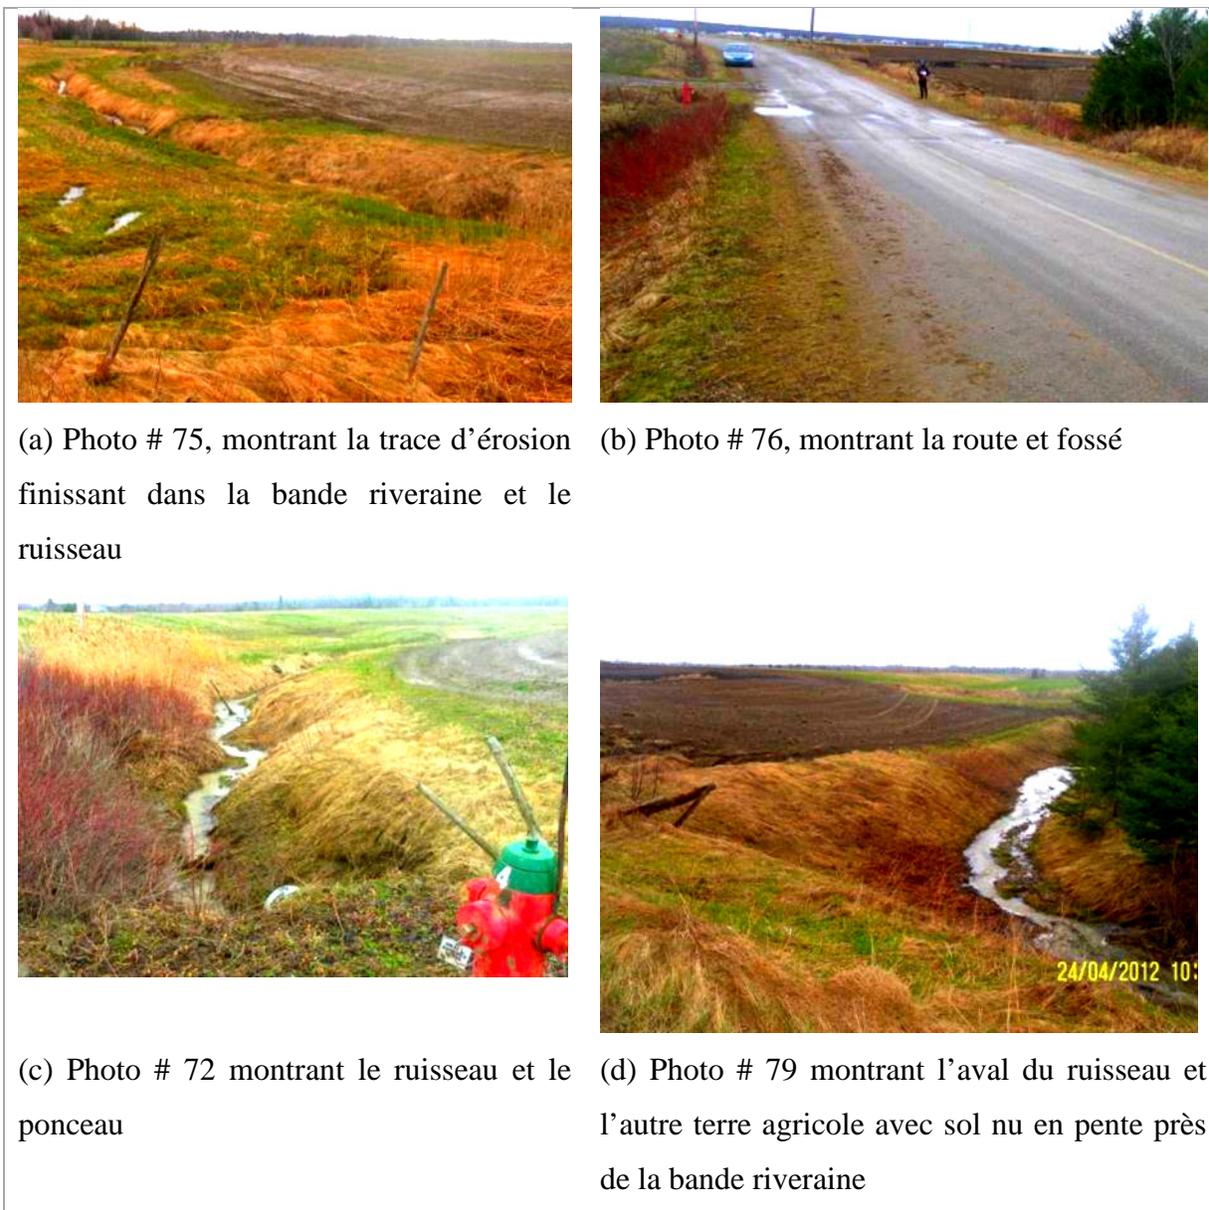
Pour la zone d'érosion montrée dans la Figure 9 (page 17), quelques-unes des photos prises aux alentours sont montrées dans la Figure 11 (photos # 75, 76, 72 et 79). La photo # 75 montre la trace d'érosion finissant dans la bande riveraine et le ruisseau. La photo # 76 montre la route et le fossé. La photo # 72 montre le ruisseau et le ponceau. La photo # 79 montre l'aval du ruisseau et une autre terre agricole avec sol nu en pente près de la bande riveraine.

(a) Photo # 75, montrant la trace d'érosion finissant dans la bande riveraine et le ruisseau

(b) Photo # 76, montrant la route et fossé

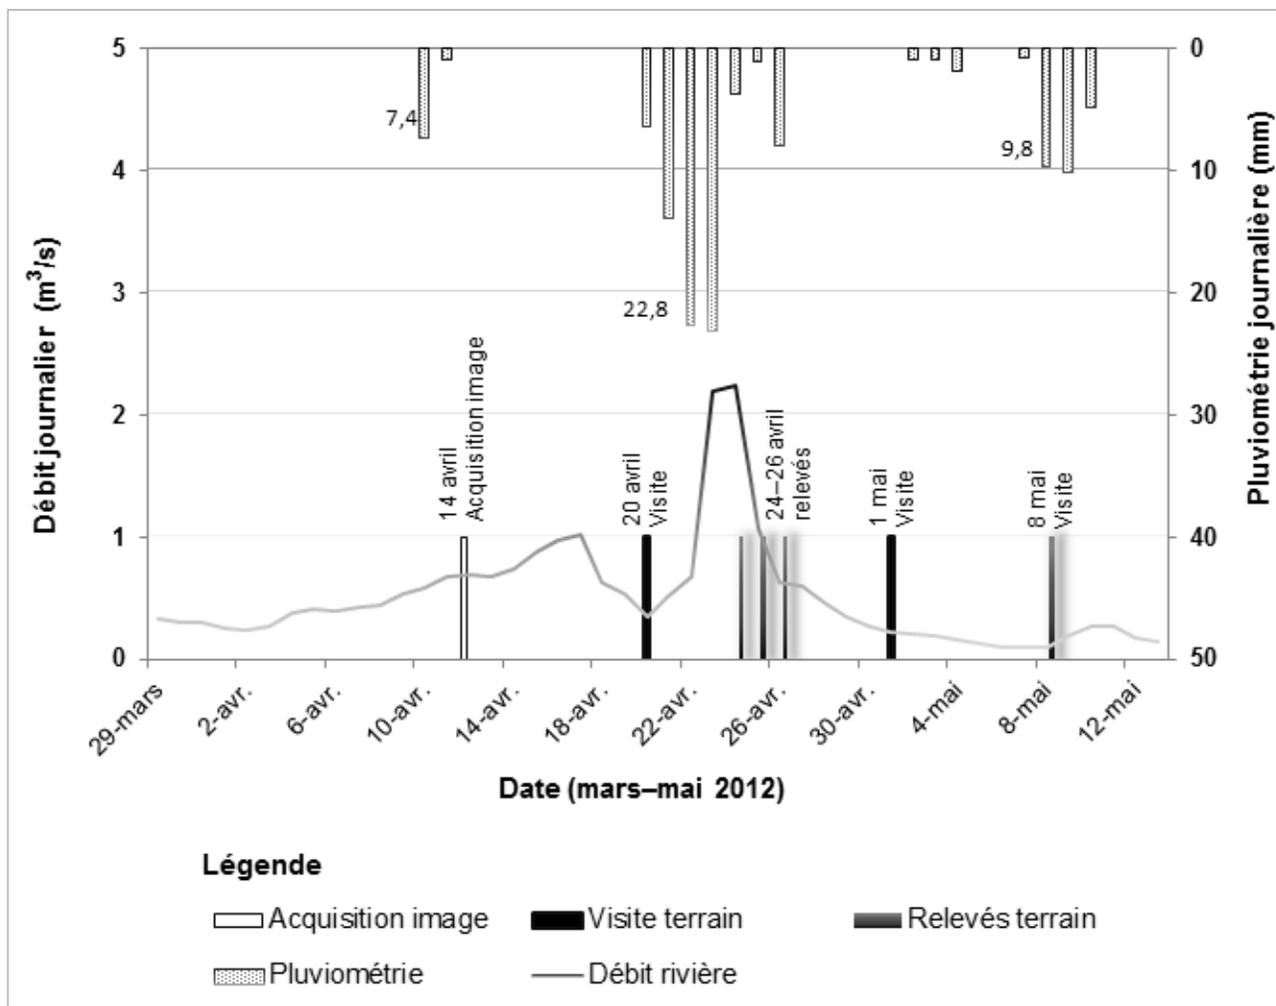
Figure 13. Pluviométrie et débit de rivière avant et durant les relevés.

On peut voir dans la Figure 13 que les plus gros évènements de pluie d'érosive pour le mois d'avril ont eu lieu durant la période 20–23 avril 2012. Par conséquent, les relevés, qui ont commencés juste après cela, ont coïncidés avec la présence d'un très grand nombre de marque d'érosion sur le terrain. Concernant le débit de la rivière il suit la même tendance que la pluviométrie, avec un maximum de débit de 2,235 m³/s le 24 avril. Par comparaison, le débit journalier annuel moyen est de 0,35 m³/s (2006–2010), avec le mois d'avril ayant le plus gros débit journalier moyen (1,147 m³/s, période 2006–2010) (MDDEP-CEHQ, 2011).

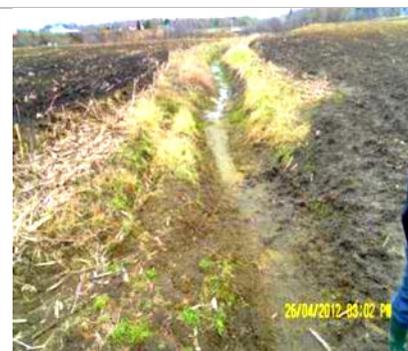
(photo # 420) – Ravinement au champ connecté aux berges

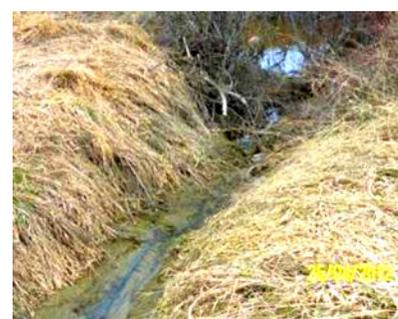
(photo # 412) – Érosion au confluence

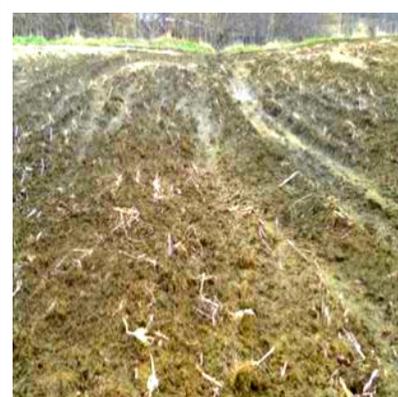
(photo # 427) – Ravinement au champ connecté aux berges + érosion en nappe

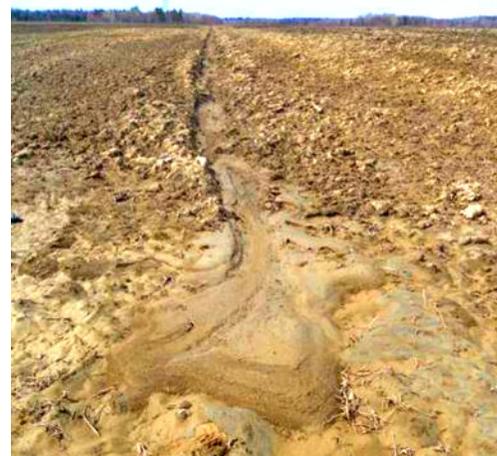
Outre ces traces d'érosion, beaucoup d'autres marques ont été observées, notamment de l'érosion en nappe (sur sol nu sur pente 2–8%) et de la résurgence hypodermique qui a causé de l'érosion due au mauvais drainage des dépressions (en amont du premier avaloir, photo # 370). Aussi, le labourage du sol a causé la formation d'une multitude de fossés de profondeur 2–5 cm et largeur ~30 cm. En présence de ruissellements, ces fossés évacuent l'eau et agissent directement comme des ravineaux (photo # 380), accentuant ainsi le processus d'érosion.

(photo # 380) – Ravinement au champ

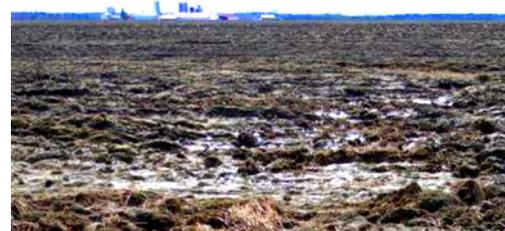
(photo # 370) – Érosion due aux mauvais drainages des dépressions

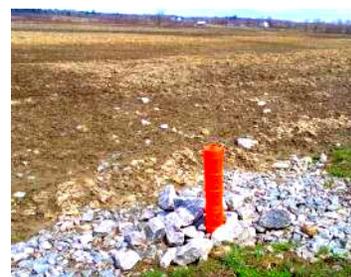
(photo # 371) – avaloir

Deux avaloirs ont été installés sur le site pour évacuer l'eau, réduire le ruissellement et l'érosion (Figure 16, photo # 371). Ces installations ont grandement réduit l'érosion sur le site. Les avaloirs avaient de l'enrochement en amont tout comme le déversoir. Un excès de ruissellement au dernier avaloir a causé un ravinement de 46 m de long et connecté à la berge (voir les photos # 396). Comme il y avait de l'enrochement au déversoir, ce ravinement connecté à la berge n'a pas causé de l'érosion aux confluences et a beaucoup réduit l'exportation de sédiments vers le cours d'eau. Auparavant, un tel système n'était pas installé sur le site, qui souffrait alors grandement de l'érosion (communication personnelle CAPSA). La profondeur du ravinement est de 5–55 cm avec une largeur de 45–130 cm. En amont du dernier avaloir, des traces de ravinement ont été observées avec des longueurs de 10 m, 20 m et 160 m, entres autres. La profondeur varie de 2–10 cm et la largeur de 5–30 cm.

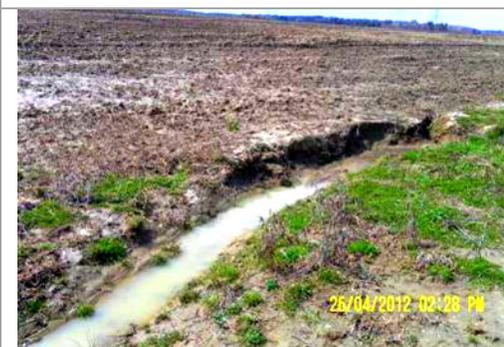
(photo # 396, 1er) – Ravinement au champ connecté à la berge

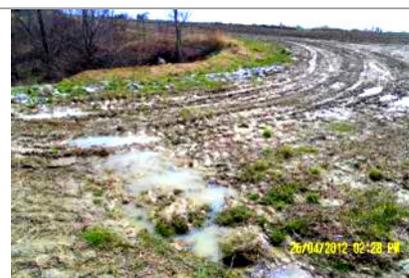
(photo # 396, 2ième)

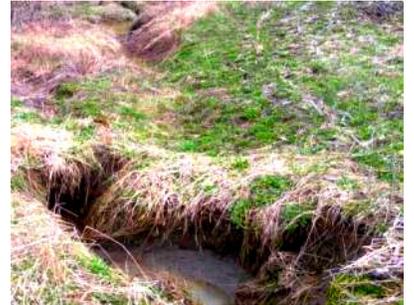
Dû à la présence de grandes pentes et l'absence de drainage souterrain en amont, plusieurs processus d'érosion sont observés, notamment, de l'érosion en tunnel (photo # 280, Figure 17) de l'érosion due aux mauvais drainages des dépressions, la résurgence de l'écoulement hypodermique et le décrochement de talus (photo # 275), ainsi que de l'érosion en nappe et du ravinement. Dans ce contexte, l'un des ravins observé (qui est à la base un fossé) prend sa source dans une zone d'érosion due aux mauvais drainages des dépressions (tout près de la photo # 276 dans la Figure 17). Sur la partie plate, lorsque le ravin est encore plus ou moins un fossé, ses largeurs sont 20–30 cm avec des profondeurs 15–25 cm. En aval, sur la pente et vers le talus, le ravin a des largeurs de 10–17 cm et des profondeurs de 5–12 cm.

(photo # 280) – Érosion en tunnel

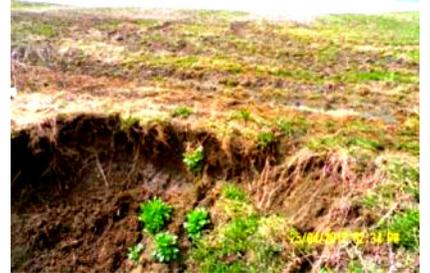
(photo # 275) – Résurgence de l'écoulement hypodermique et décrochement de talus

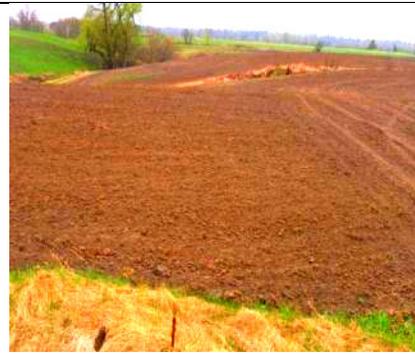
La partie du site se prolongeant au sud est en sol nu et a été labourée jusqu'aux berges (photo # 452, Figure 18). La partie se prolongeant vers le nord est aussi en sol nu et a été labourée. Cependant, le travail du sol ne se prolonge pas sur la partie en pente près des berges. Cela est un très bel exemple de conservation du sol et de l'eau. En effet, l'agriculteur a décidé de laisser cette partie en friche et en fourrage (dû à la trop grande érosion qui sévissait, communication personnelle de la CAPSA). La CAPSA a aussi collaboré à cet effet en plantant des arbustes et des fruitiers le long de la bande riveraine à cet endroit (photo # 461).

(photo # 452) Pentés cultivées au sud du site

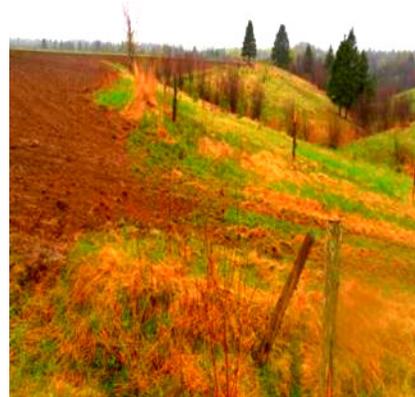
(photo # 461) pentés conservées au nord du site

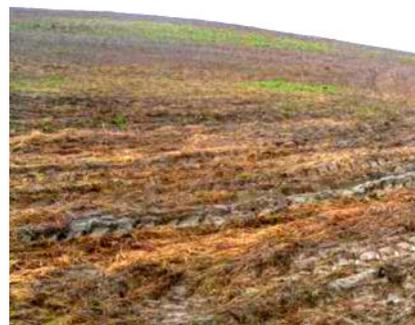
(photo # 448) - Résurgence d'écoulement hypodermique

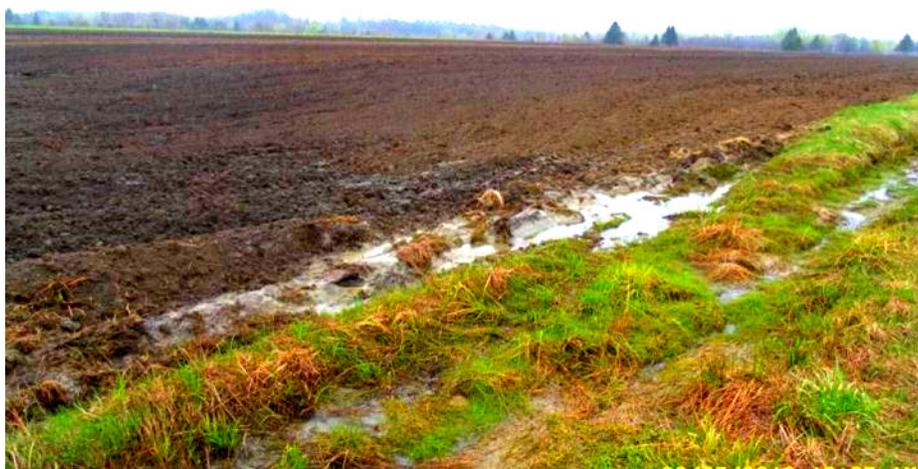
Les marques d'érosion observées dans cette zone sont pour beaucoup attribuables à la résurgence de l'écoulement hypodermique au bas de la pente (au sud du site). Cette partie, étant affectée par la résurgence d'eau, ressemble plus à une zone marécageuse plutôt qu'à une terre agricole (photo # 448). Sur de telles pentes avec sols nus, et à quelques mètres de la ligne des hautes eaux, il a énormément d'érosion en cours, notamment, de l'érosion en nappe, de l'érosion due au mauvais drainage des dépressions, de l'érosion aux confluences, et du ravinement connecté à la berge. Dans le milieu de la parcelle sur la partie plate, du ravinement connecté au fossé a été aussi observé (Figure 19).

Figure 19. Ravinement au champ connecté au fossé (photo # 455 de la Figure 18).

Selon la fiche technique de la MAPAQ (MAPAQ-AAC, 2007b), des systèmes d'avaloirs et de déversoir avec enrochement en amont (et si nécessaire des risbermes), devraient être installés sur de tels sites, vu la pente existante se prolongeant vers la berge (photo # 482). Des puits d'infiltration ou tranchée filtrante ainsi que des rigoles d'interception engazonnée seraient aussi d'autres solutions (MAPAQ-AAC, 2007a, b).

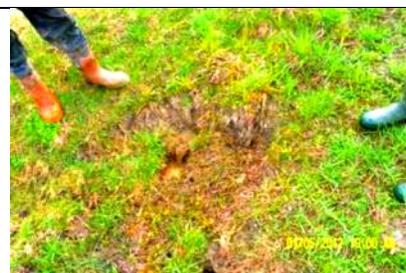
De la résurgence hypodermique a été aussi fréquemment observée dans le dénivellement vers le talus, due probablement au bon drainage souterrain du site et ses fortes pentes vers la berge (photos # 335 et 337). Autre point à noter, les chemins de terre qui traversent la rivière en ponceau sont affectés par du ravinement connecté à la berge (photo # 472). En effet, provenant des deux directions, des ravins de plus de 120 m de long ont été mesurés, avec des largeurs 10–46 cm et des profondeurs 4–28 cm. Comme ce processus d'érosion n'est pas explicitement sur la terre agricole elle-même, il ne formera pas partie des résultats finaux.

(photo # 335) – résurgence de l'écoulement hypodermique

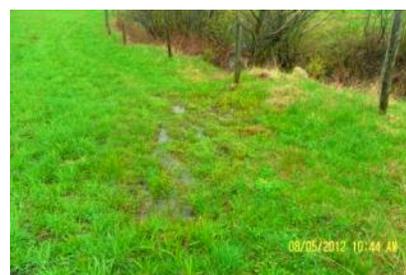
(photo # 337) – résurgence de l'écoulement hypodermique

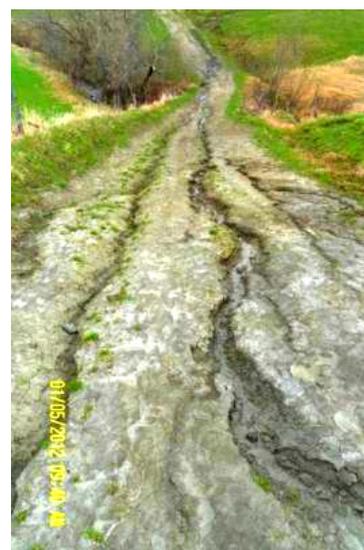
(photo # 472) – ravinement sur chemin de terre

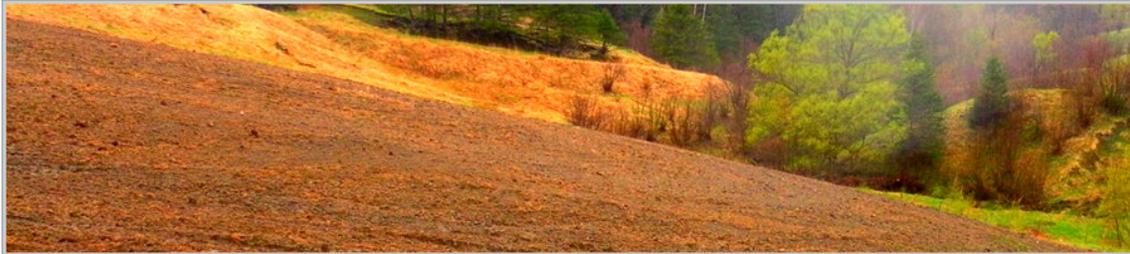
Sur le sol nu à l'ouest du site, de l'érosion en nappe a été observée car le sol a été labouré très finement et la pente est $>10\%$ (Figure 22).

Figure 22. Érosion en nappe à l'extrême Ouest du site.

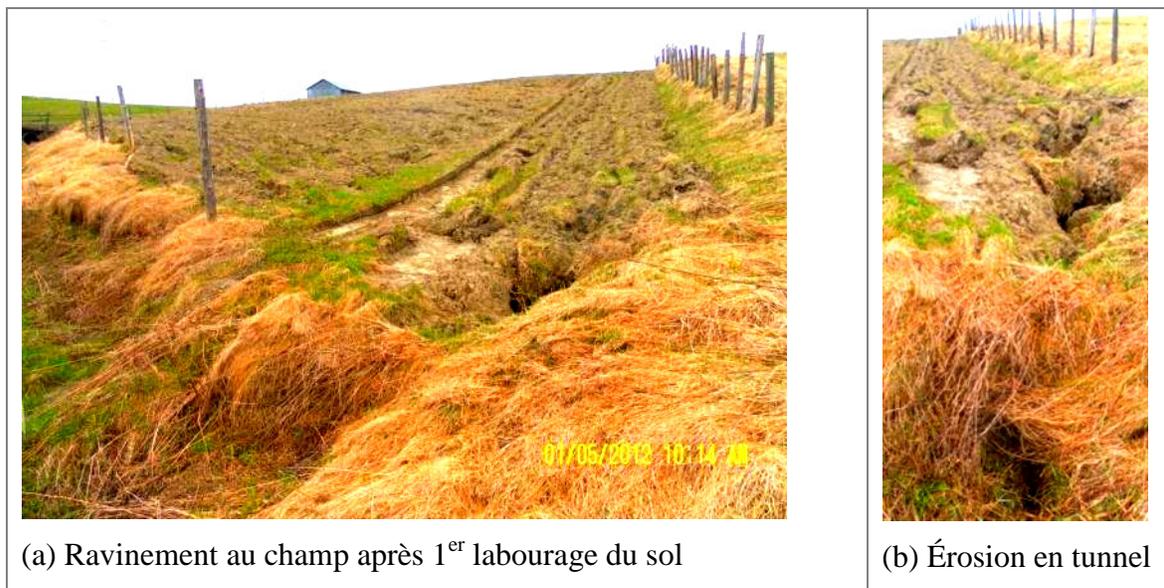
Pour la parcelle de terre avec sol nu située à l'est du site, une visite a été effectuée avec la CAPSA le 1^{er} mai. Il a été vu que le sol a été labouré grossièrement et du ravinement ainsi que l'érosion en tunnel ont été observés (Figure 23a et b).

Figure 23. Sols nus à l'extrême est du site

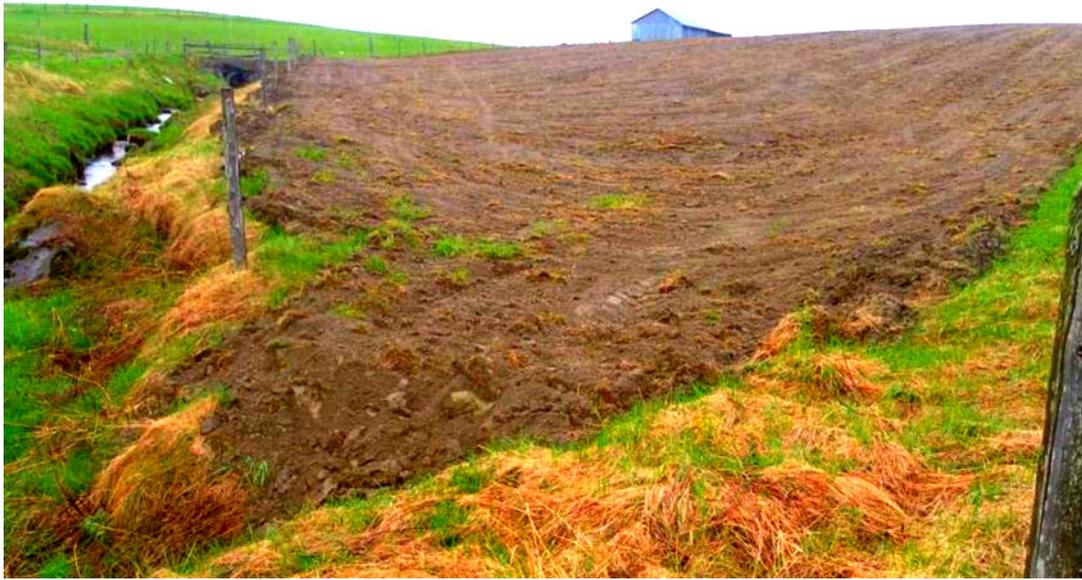
Cependant, lors du relevé du 8 mai, des événements de pluie érosive ont eu lieu et le sol a aussi été entre-temps labouré finement, et les ravinements ont été oblitérés. Le processus d'érosion observés à ce moment-là fut donc plus de l'érosion en nappe (Figure 24).

Figure 24. Érosion en nappe après 2ième labourage du sol et évènement de pluie érosive.

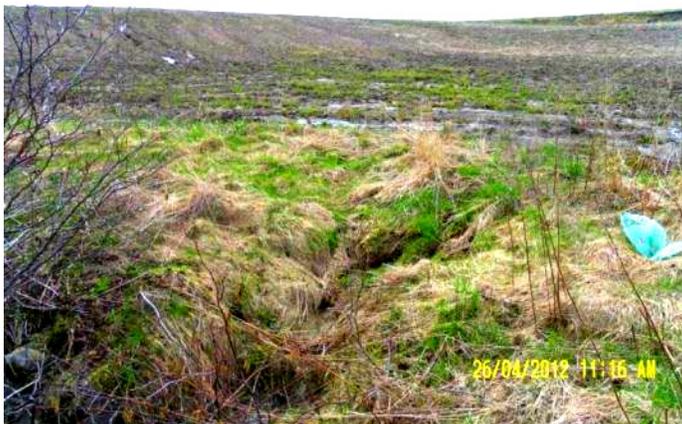
(photo # 10, 1ère) – ravinement connecté à la berge

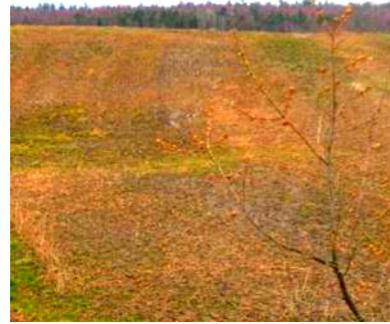
Confinée entre les ravineaux, de l'érosion en nappe a été observée (photo # 86, Figure 25). Du ravinement a été observé aussi, comme par exemple, du ravinement au champ connecté à la berge (photos # 206 et 234). Les ravineaux avaient des longueurs de 20–120 m, des largeurs de 15–55 cm, et des profondeurs de 5–35 cm.

(photo # 86) – Érosion en nappe

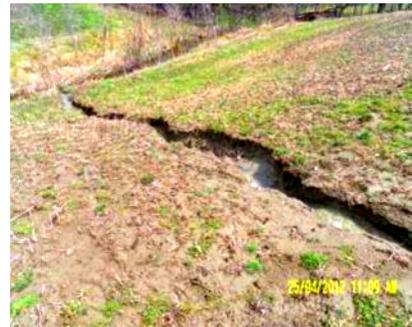
(photo # 206) – ravinement connecté à la berge

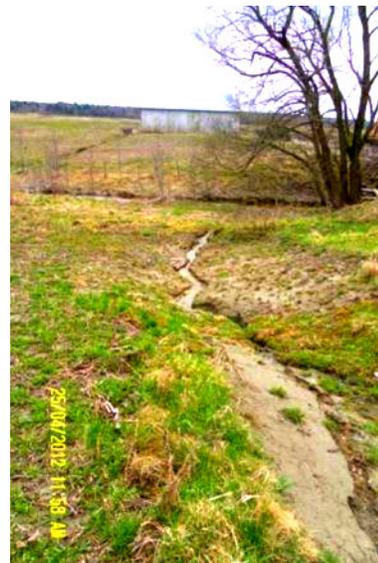
(photo # 234) – ravinement connecté à la berge

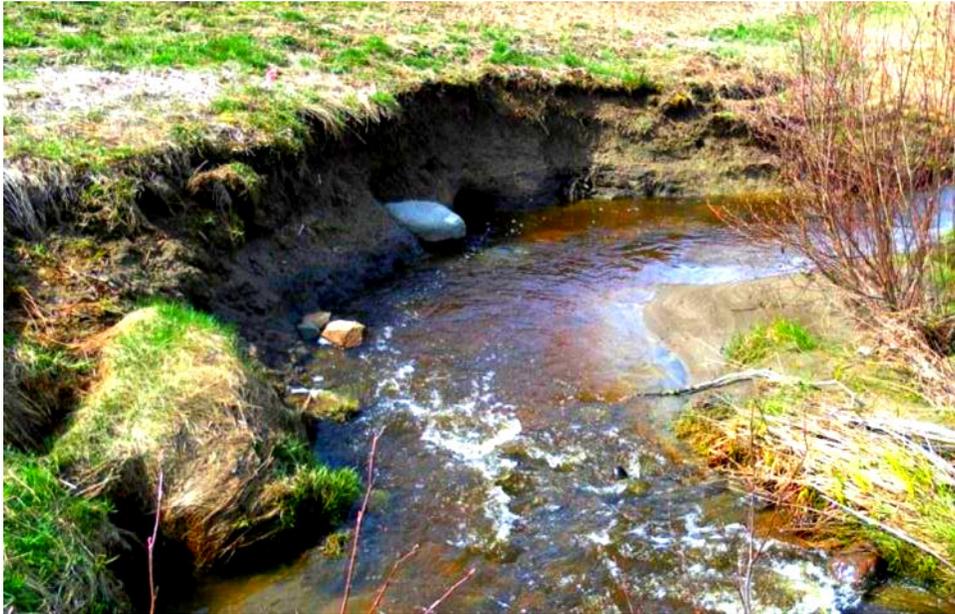
La zone 7 est l'un des sites où le plus grand nombre de marque d'érosion a été observé, et répartie dans presque toutes les catégories, y compris de l'érosion en tunnel, de l'érosion aux confluences, de l'érosion due aux mauvais drainages des puisards, de l'érosion des berges (Figure 26), et de l'érosion due au mauvais drainage des dépressions (Figure 27).

Figure 26. Ravinement des berges.

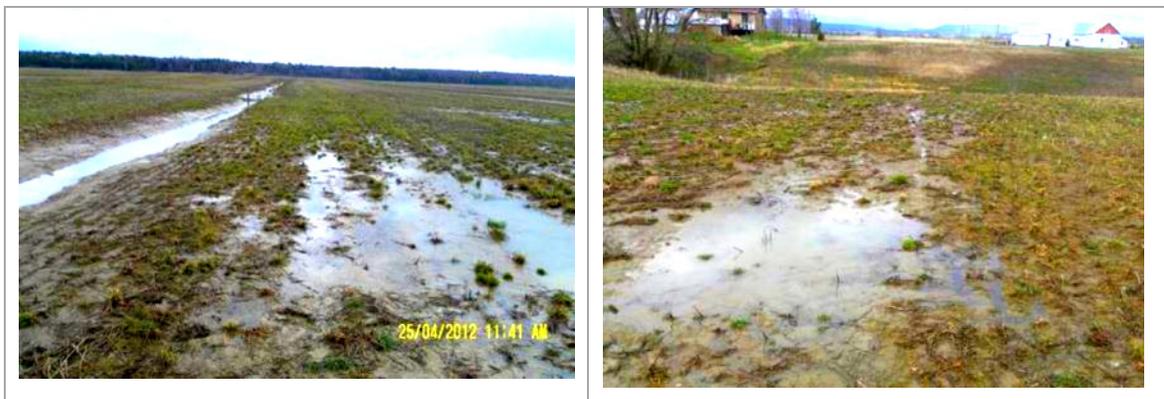
Figure 27. Érosion due au mauvais drainage des dépressions.

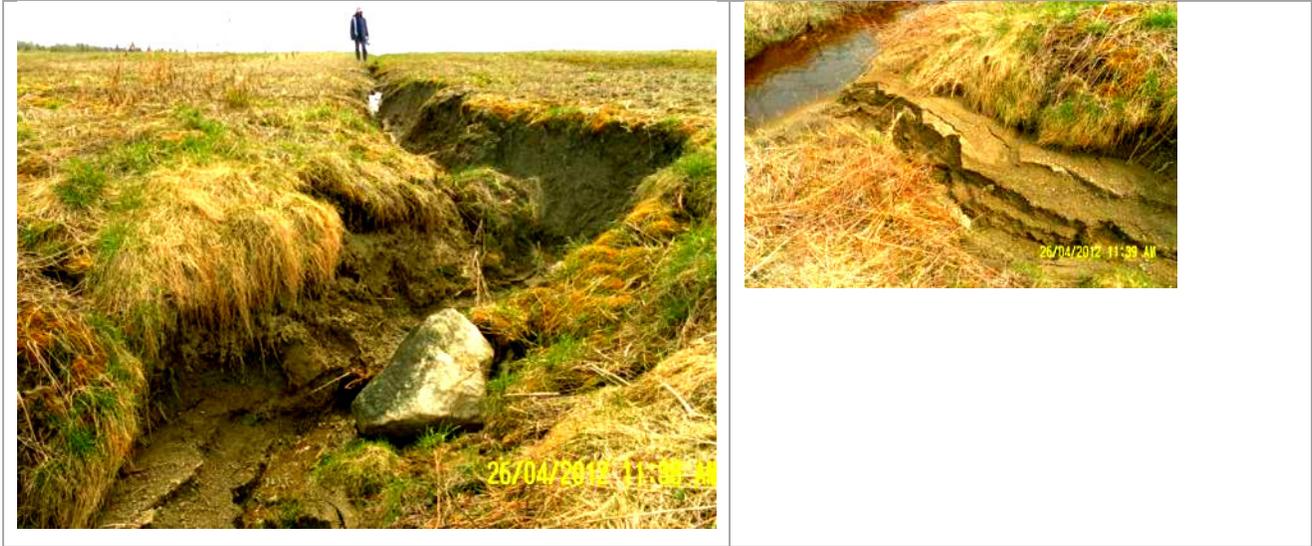
De grosses marques d'érosion aux confluences ont aussi été observées dans la zone 8 (Figure 29).

Figure 29. Érosion aux confluences.

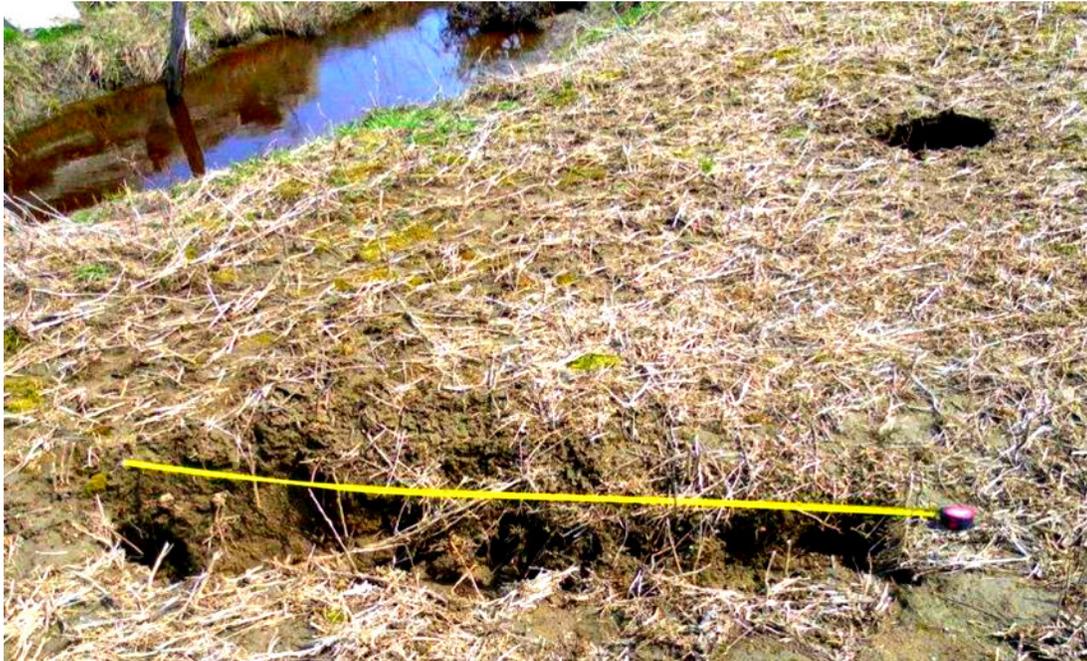
Figure 30. Érosion en tunnel.

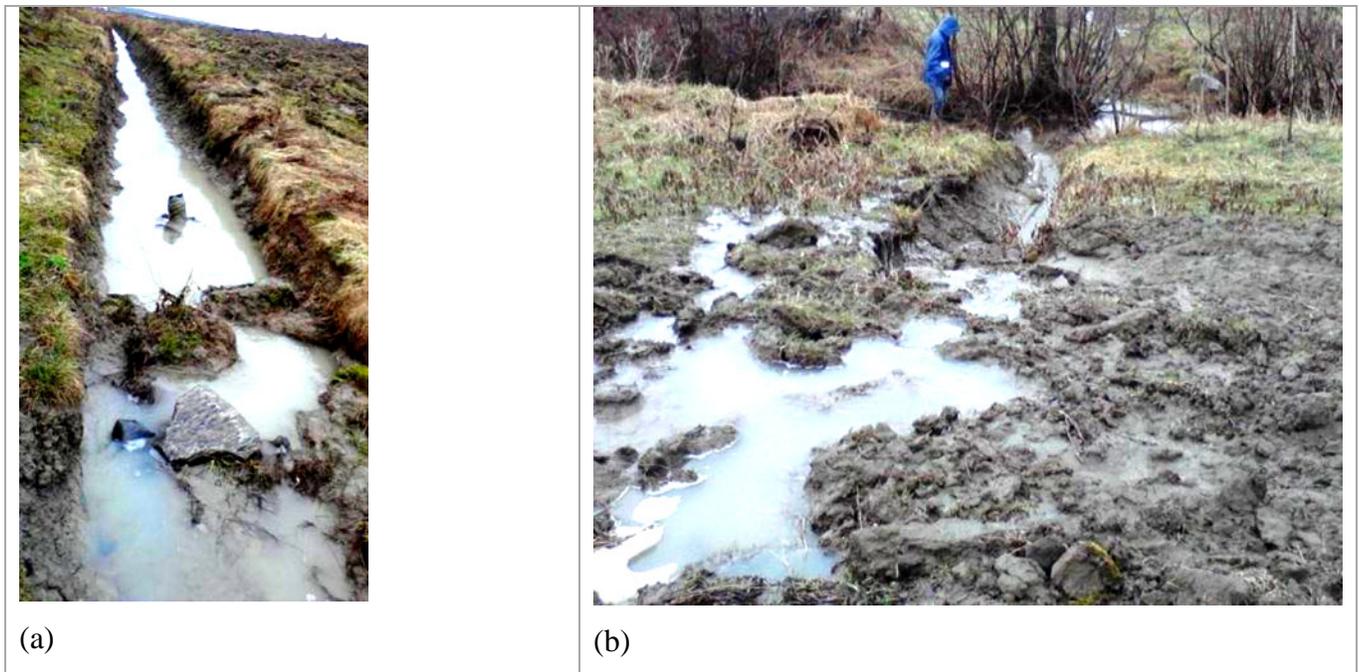
Figure 33. Érosion due au mauvais drainage de puisard.

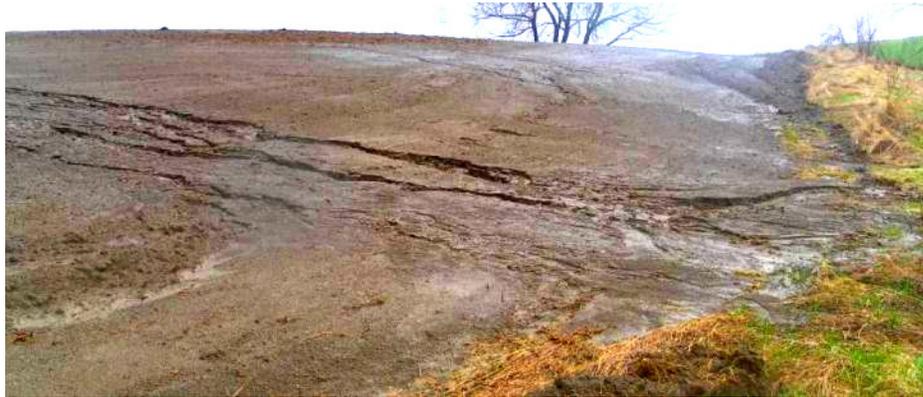
Figure 35. Ravinement au champ connecté à la berge

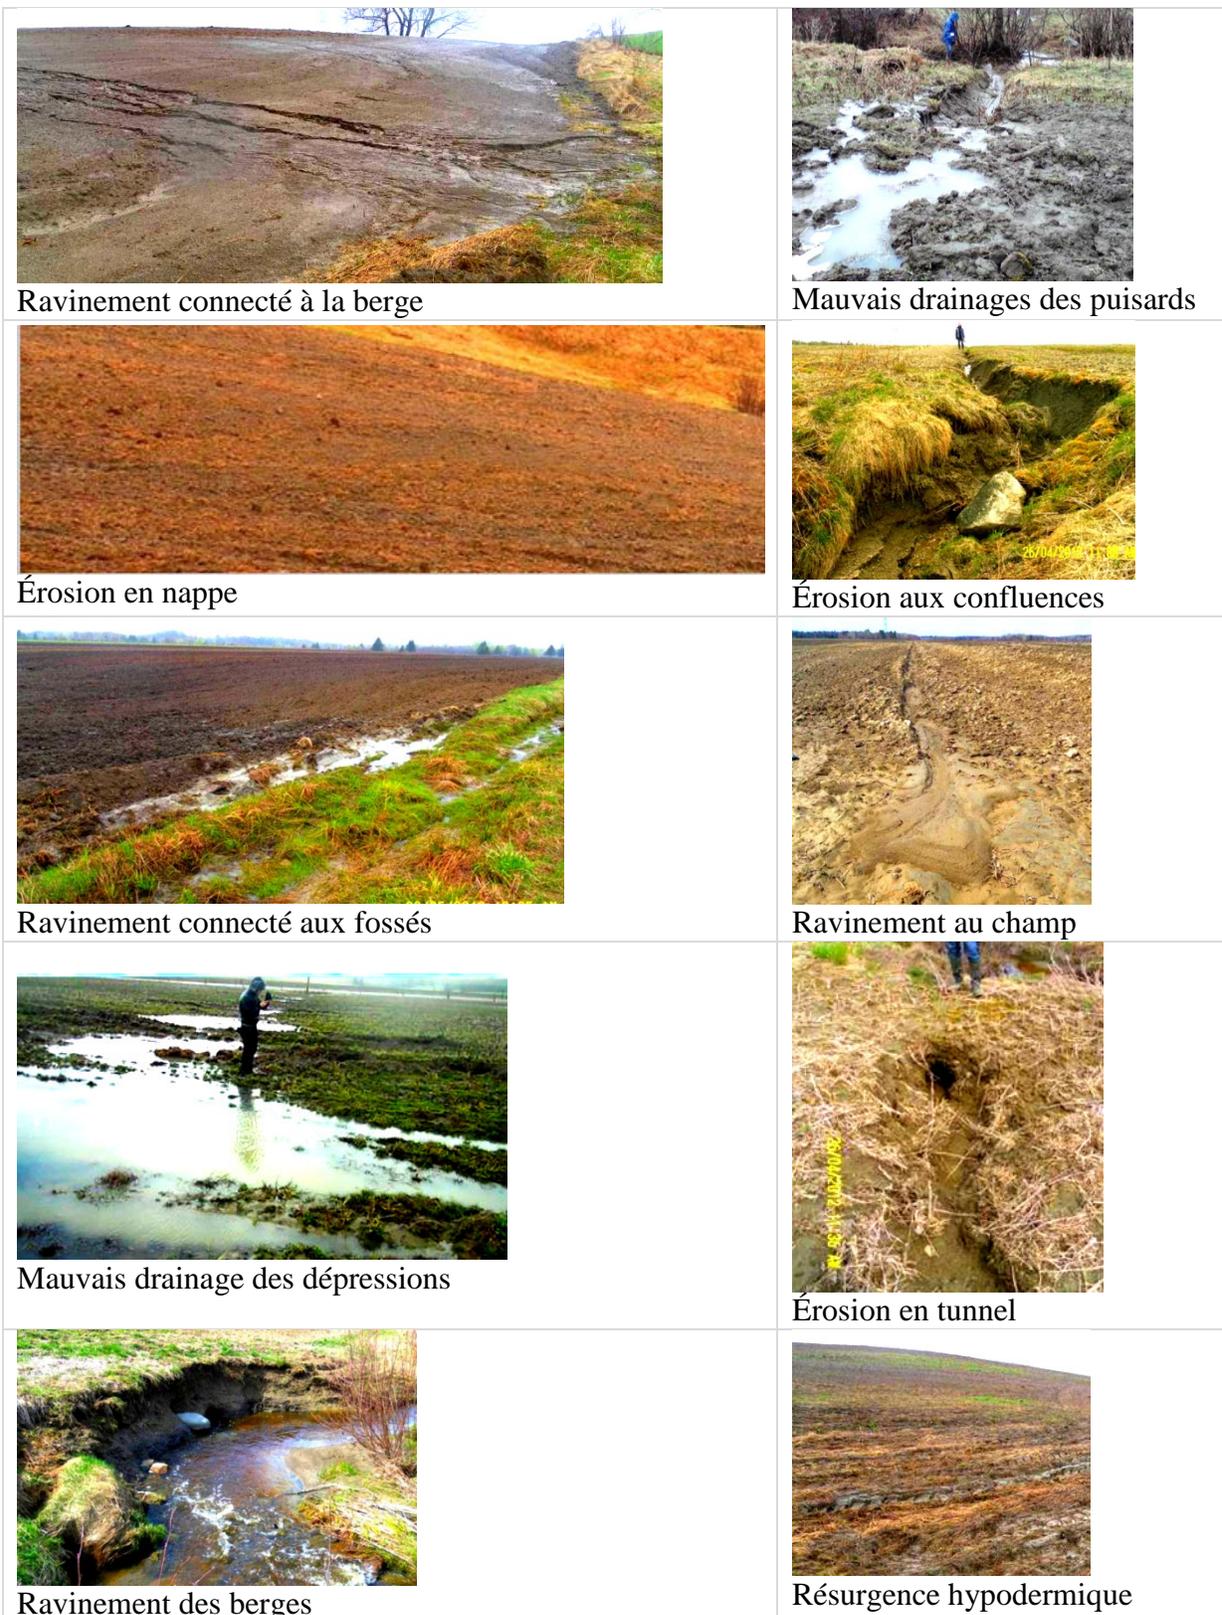
Figure 37. Les différentes catégories d'érosion observées.

La Tableau 3 donne le nombre et la longueur totale des différents types d'érosion relevés. Il est à noter que la longueur des traces pour la catégorie 'Érosion en nappe' est seulement indicative de l'ampleur de ce type d'érosion observée sur le terrain. L'érosion en nappe est la seule des dix catégories relevées à ne pas se manifester par des traces linéaires. À cet effet, les sites touchés par l'érosion en nappe ont été identifiées non pas par des traces linéaires, mais plutôt par la déposition du matériel érodé dans les replats situés en aval, proche ou dans la bande riveraine. La Figure 37 illustre les différentes catégories d'érosion relevées.

Le nombre total de traces relevées est 328, avec une longueur totale de 8206 m, incluant les longueurs des érosions en nappe observées. Ces dernières, à titre indicatif, ont une longueur totale de 1832 m, avec 99 'endroits' d'érosion en nappe observée. L'érosion en nappe, ensemble avec du ravinement connecté à la berge ont été les plus observées sur le terrain (Tableau 3). Du ravinement au champ connecté à la berge compte pour 38 traces et 1983 m, ce qui est 24% de toutes les traces observées. En excluant les longueurs de l'érosion en nappe, ce chiffre augmente à 31%.

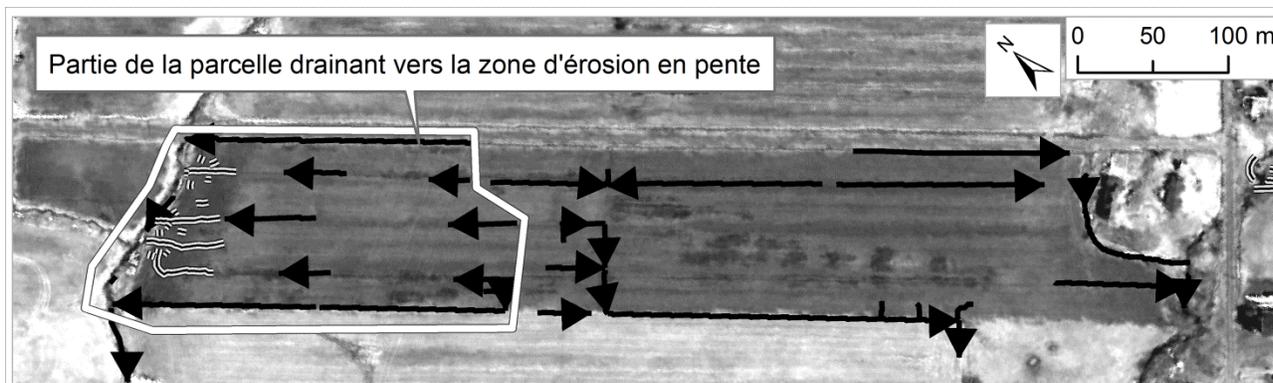
Par conséquent, le processus ravinement au champ connecté à la berge ne cause pas seulement de perte de sol dans la pente là où elle se trouve – il draine aussi des particules de sol depuis les terres plates en amont, et les emmène dans la bande riveraine et le cours d'eau. Comparées à toute une

(a) La parcelle agricole de la zone 12. La partie de la parcelle à gauche draine vers le site où les marques d'érosion ont été relevées dans la pente près de la berge.

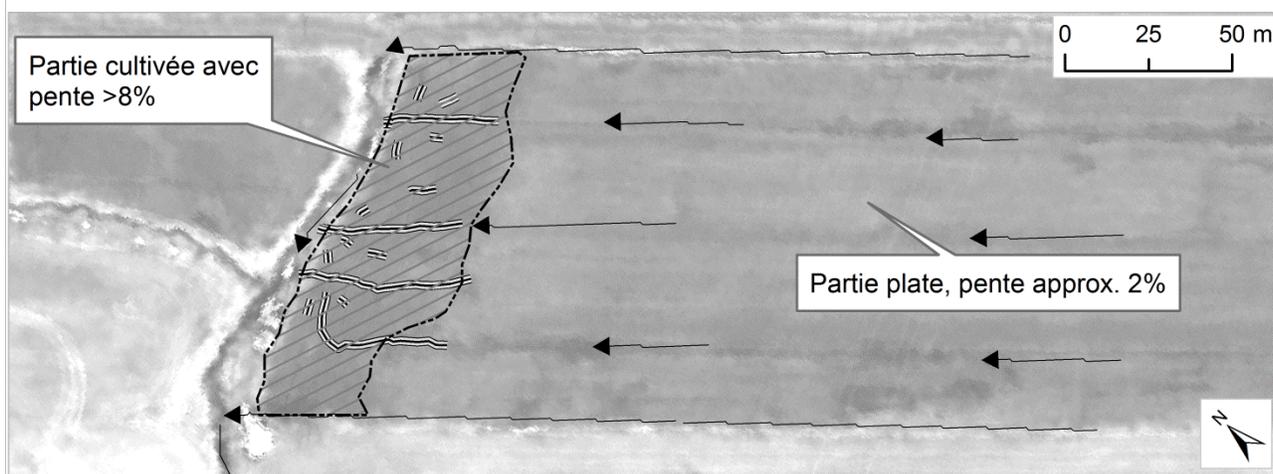
(a) Une vue rapprochée de la partie de la parcelle drainant vers les pentes où les marques d'érosion ont été relevées. La partie près de la berge ayant des pentes >8%, constitue 19% de la parcelle drainant vers cette berge.
