VILLE DE LÉVIS

*Approche par bassin versant pour caractériser les causes de dégradation
de la qualité de l'eau du lac Baie d'Or*

Rapport du premier mandat

19 février 2014

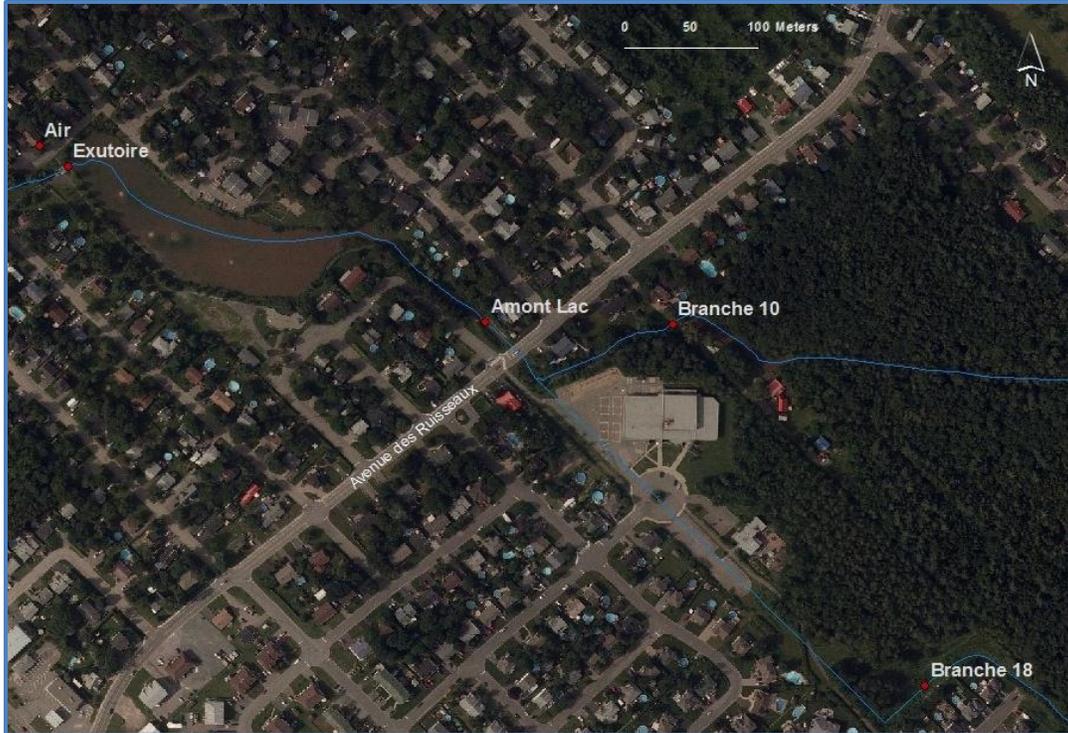
Figure 1 : Emplacement des stations de jaugeage

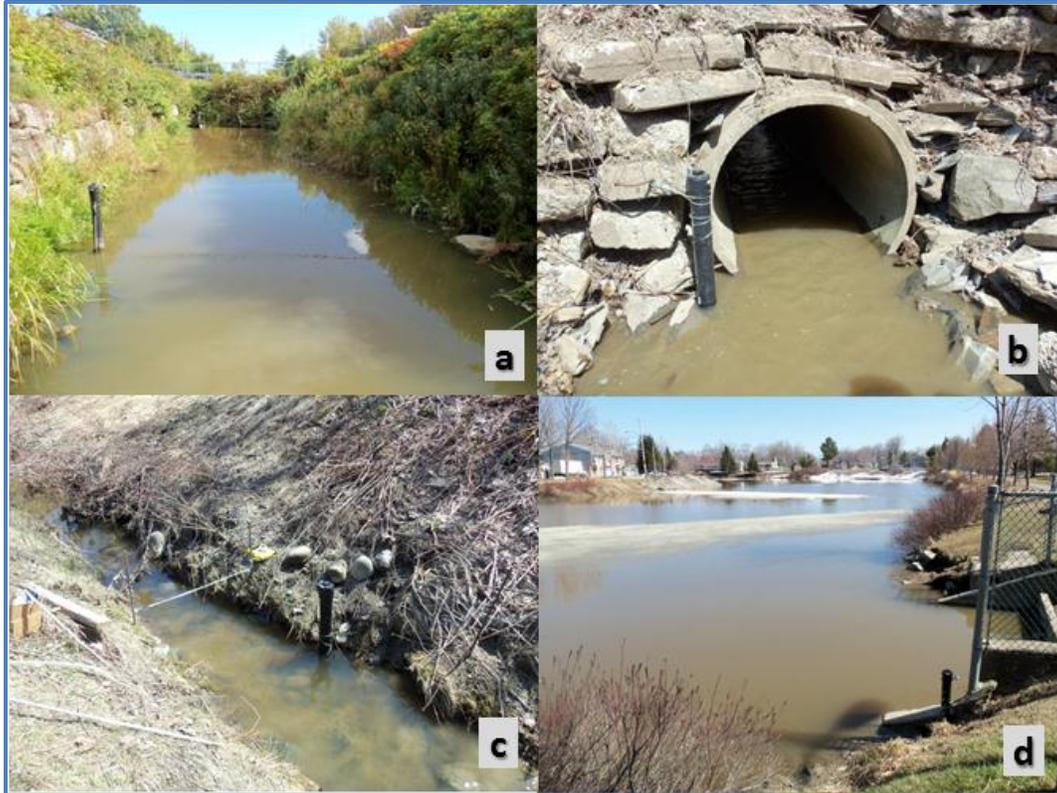
Figure 2 : Photos des stations hydrométriques. a. Station 1 (amont du lac) ; b. Station 2 (Branche 10); c. Station 3 (branche 18) ; d. Station 4 (exutoire du lac)

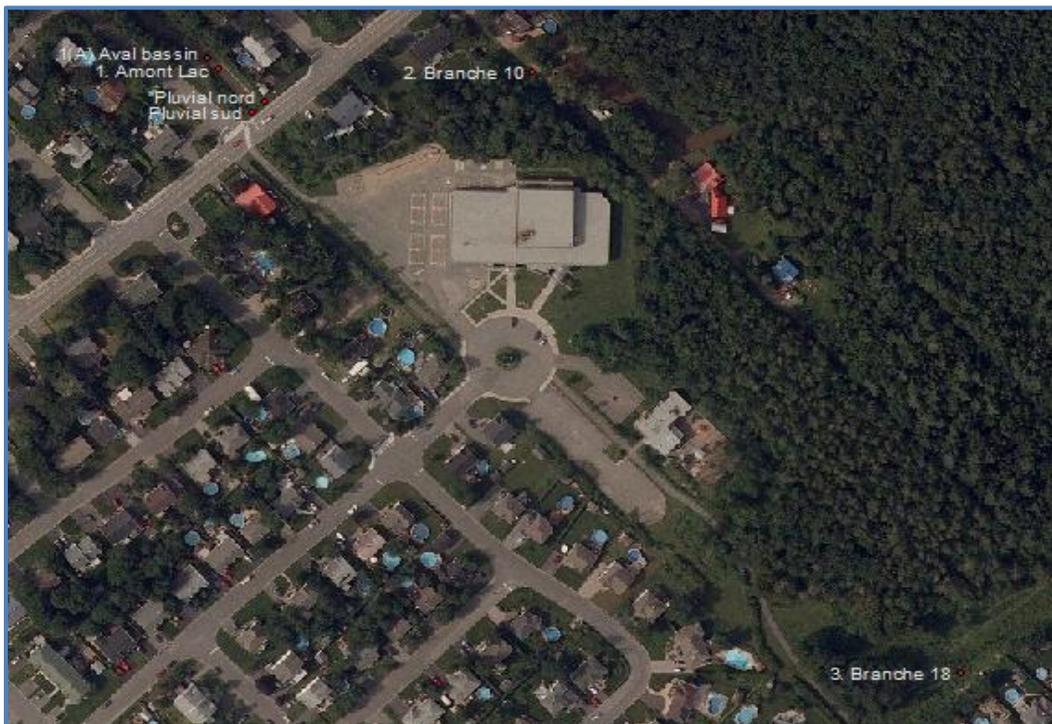
Figure 3 : Emplacement des sites de prélèvement pour la charge externe

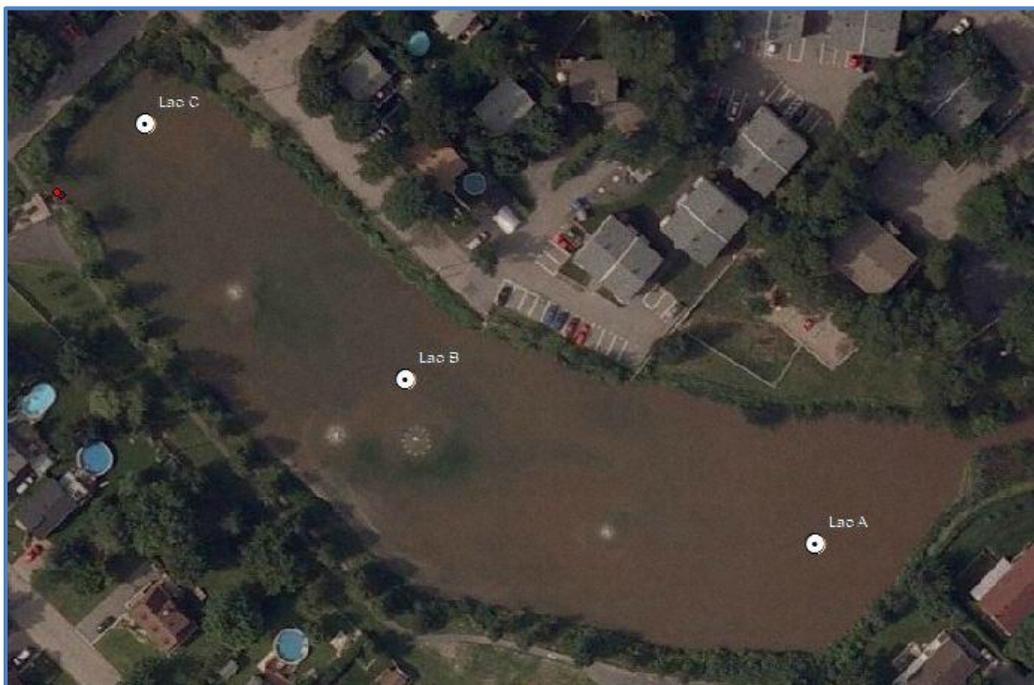
Figure 4 : Lac Baie d'Or - Stations d'échantillonnage

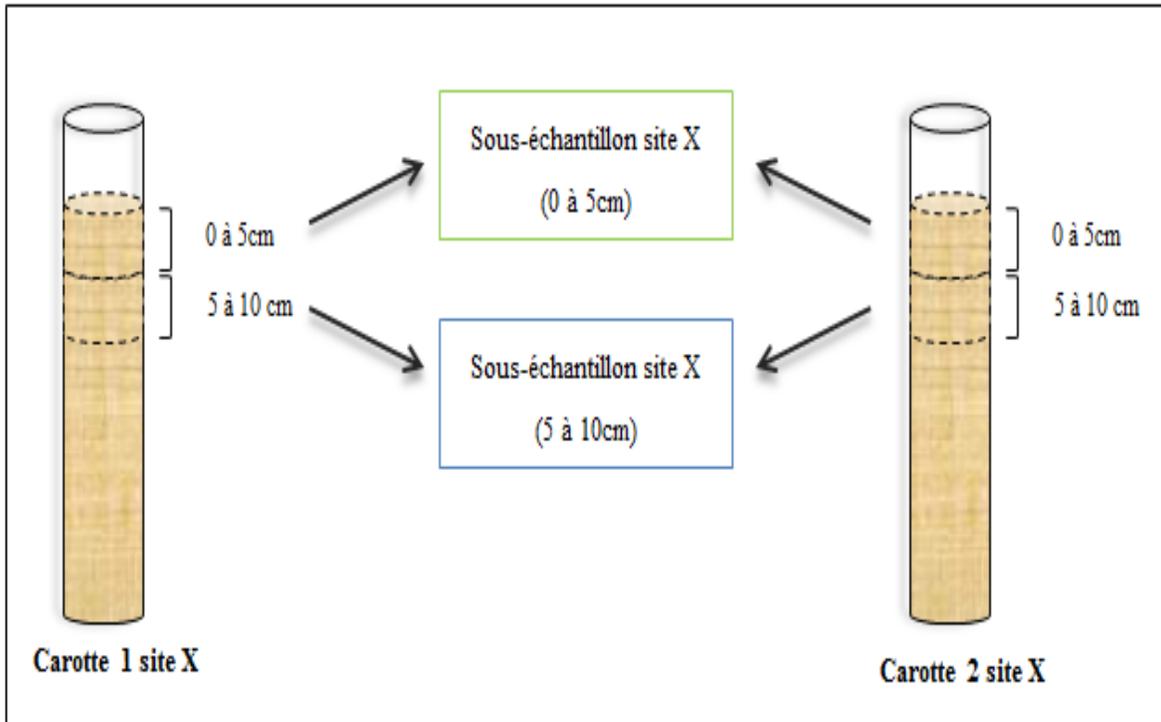
Figure 5 : Procédure de sous-échantillonnage de sédiments

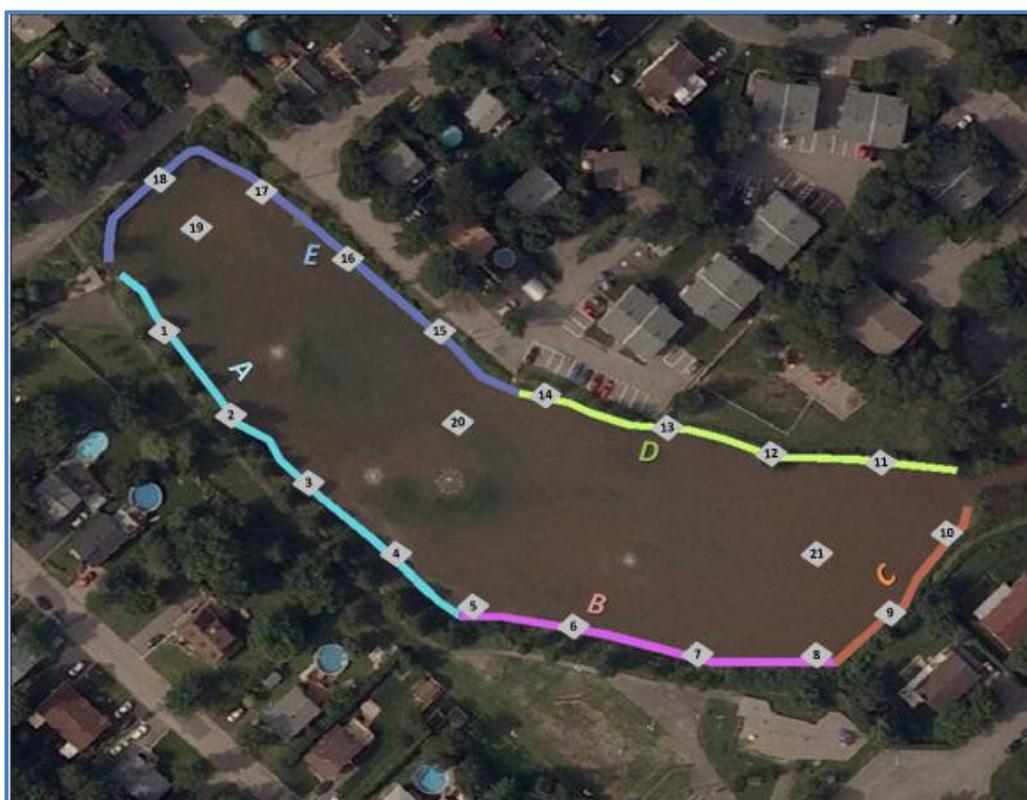
Figure 6 : Zones d'étude et points d'observation et d'échantillonnage des plantes aquatiques

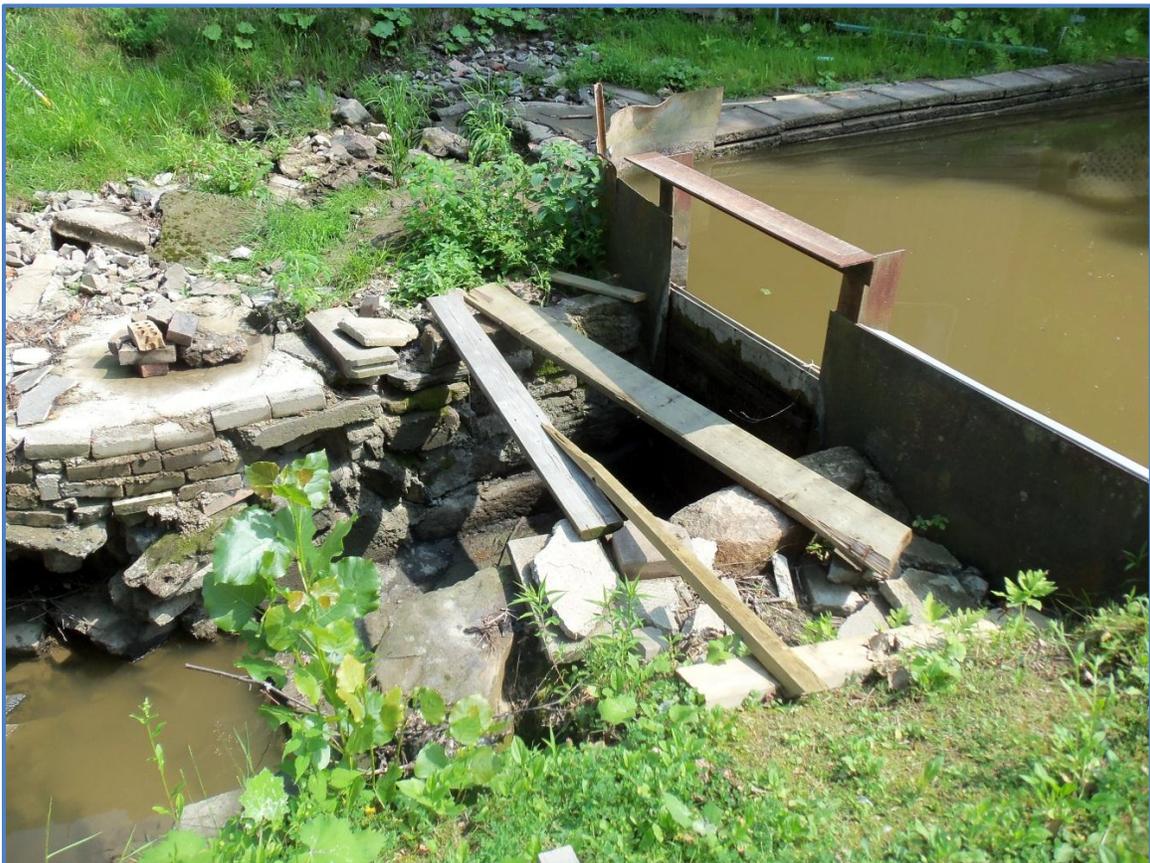
que le niveau y est régulé par un petit barrage situé en amont de la station de mesure (figure 7). Celui-ci est contrôlé par le propriétaire de la maison en face du barrage. Ainsi, ce barrage est fermé du début du mois de mai jusqu'à la fin octobre; cependant, il est ouvert lorsque des précipitations importantes arrivent, afin d'éviter le débordement de l'eau par-dessus la route.

Figure 7 : Barrage sur la branche 10

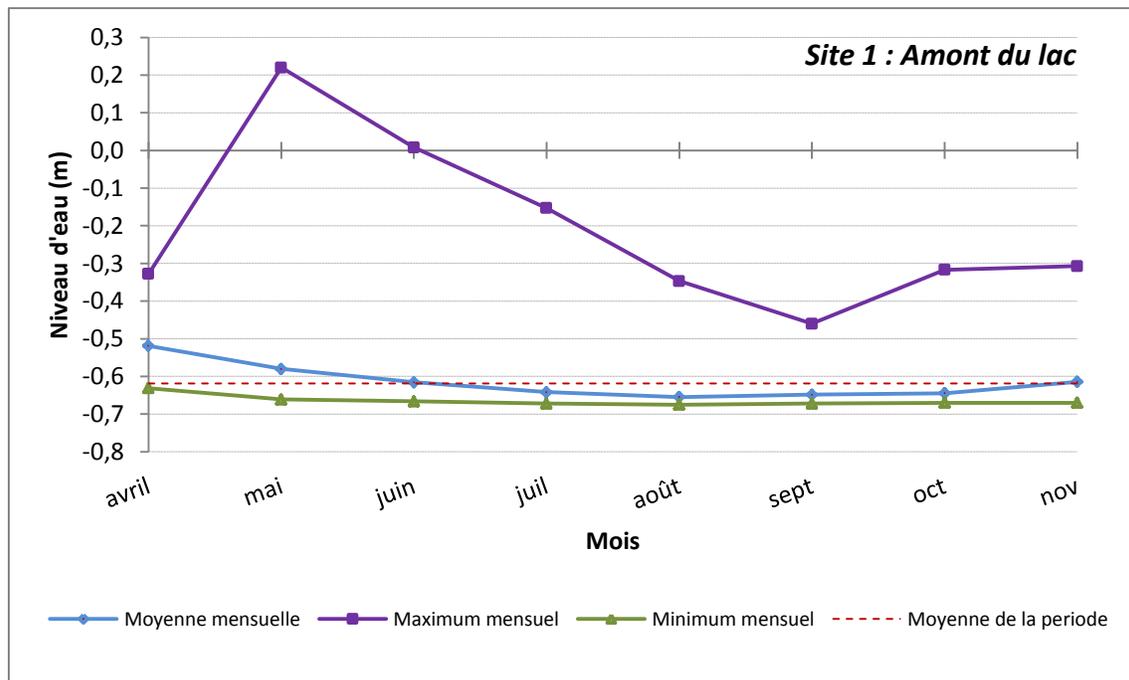
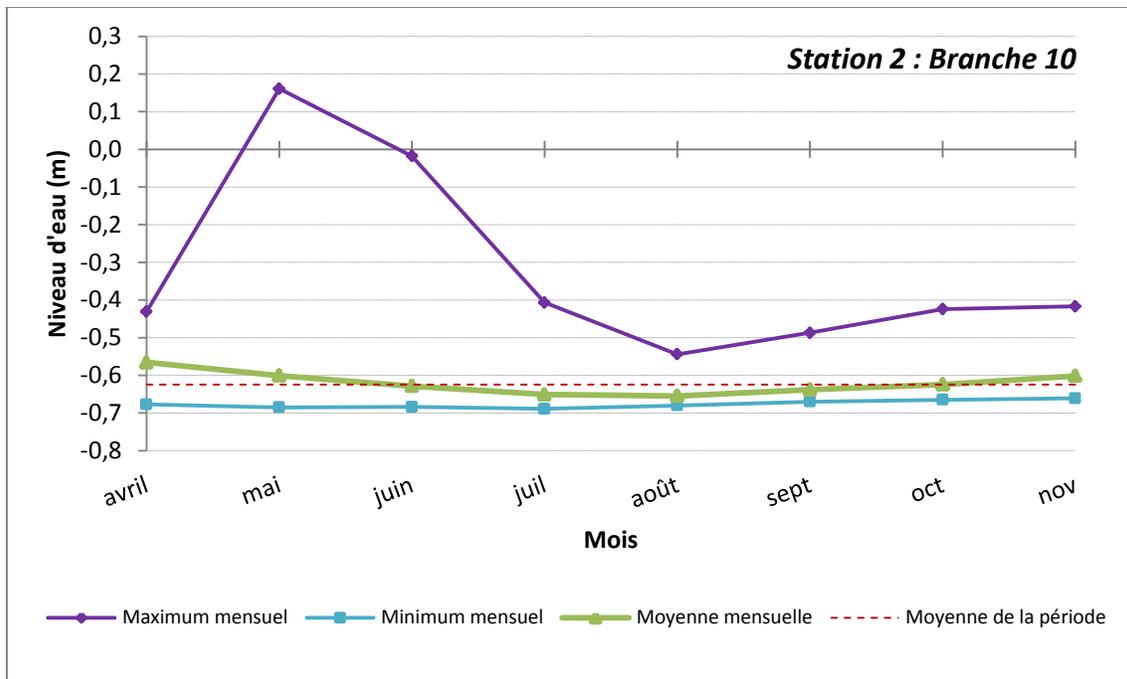
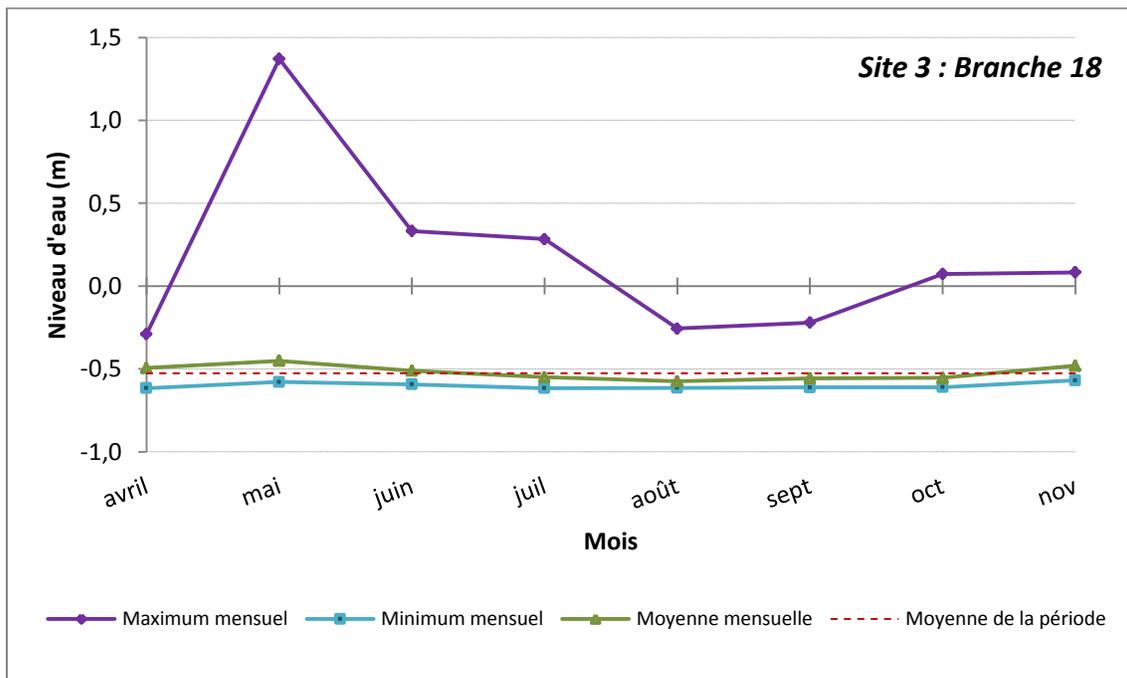
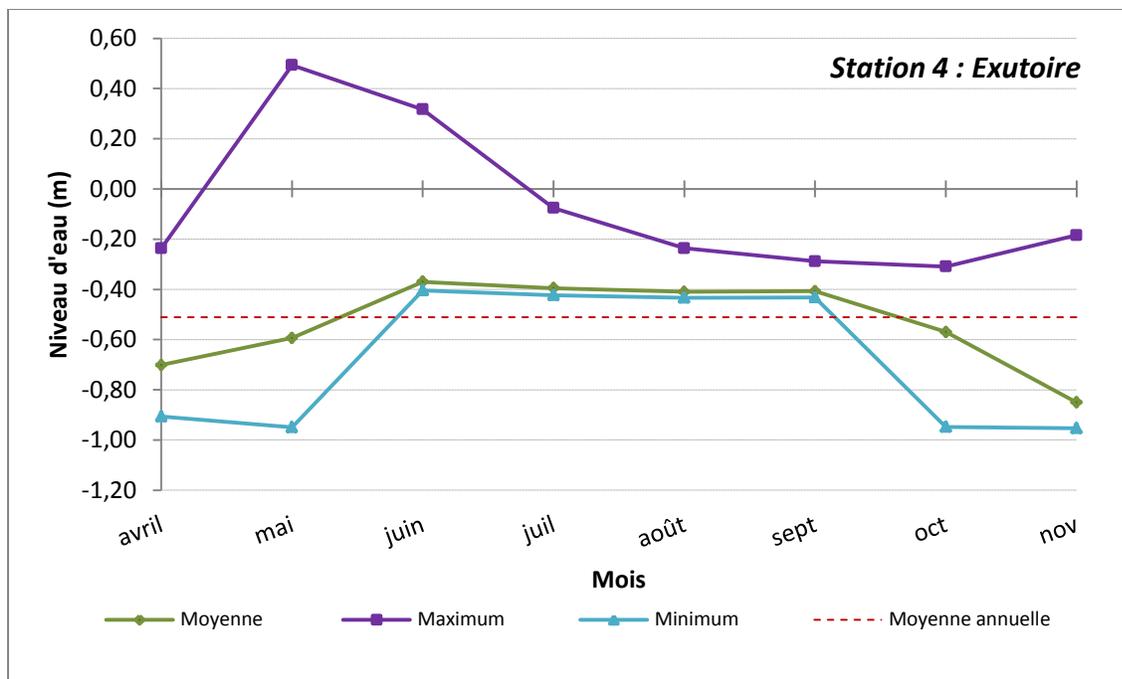
La moyenne mensuelle des quatre stations ne montre pas de grandes variations dans le temps, à l'exception de l'exutoire du lac. À cet endroit, des niveaux beaucoup plus faibles que la moyenne sont observés lorsque le barrage est ouvert en avril, mai, octobre et novembre. Par contre, pendant la période estivale (juin à septembre), le niveau d'eau du lac reste relativement stable.

Figure 8 : Niveau d'eau moyen à la station 1 : Amont du lac

Figure 9 : Niveau d'eau moyen à la station 2 : Branche 10

Figure 10 : Niveau d'eau moyen à la station 2 : Branche 18

Figure 11 : Niveau d'eau moyen à la station 4 : Exutoire

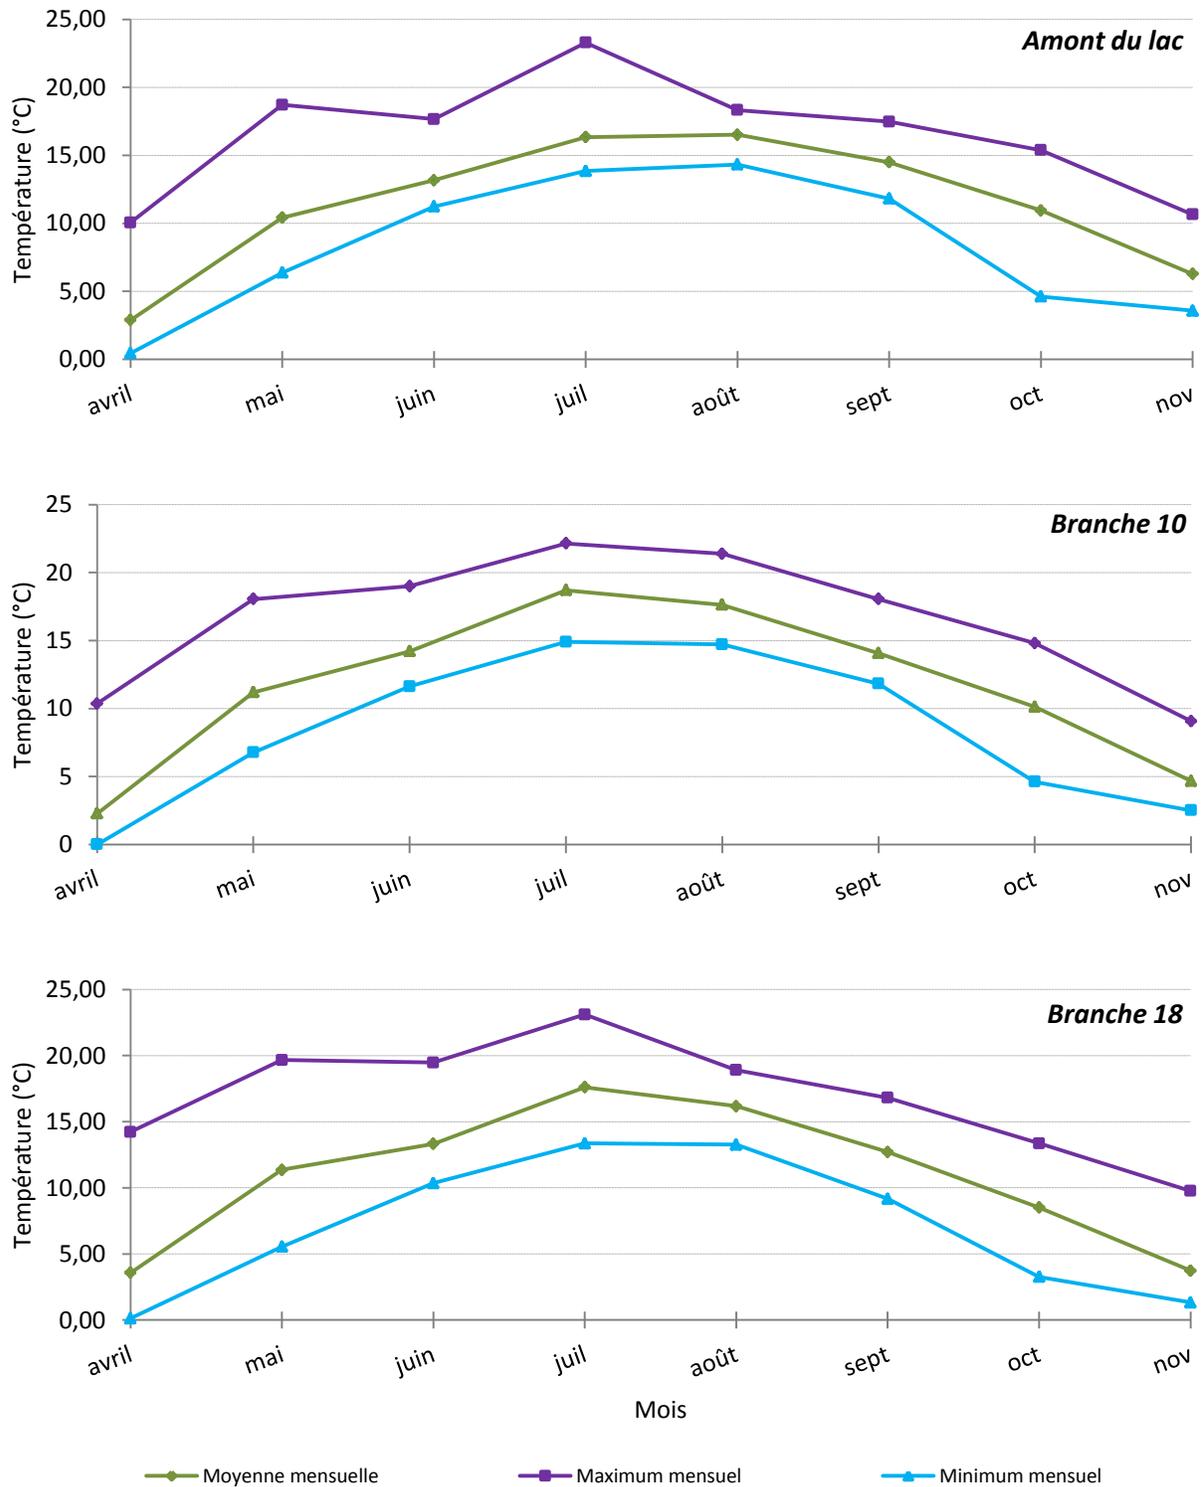
Figure 12 : Moyennes des températures enregistrées aux stations 1 à 3.

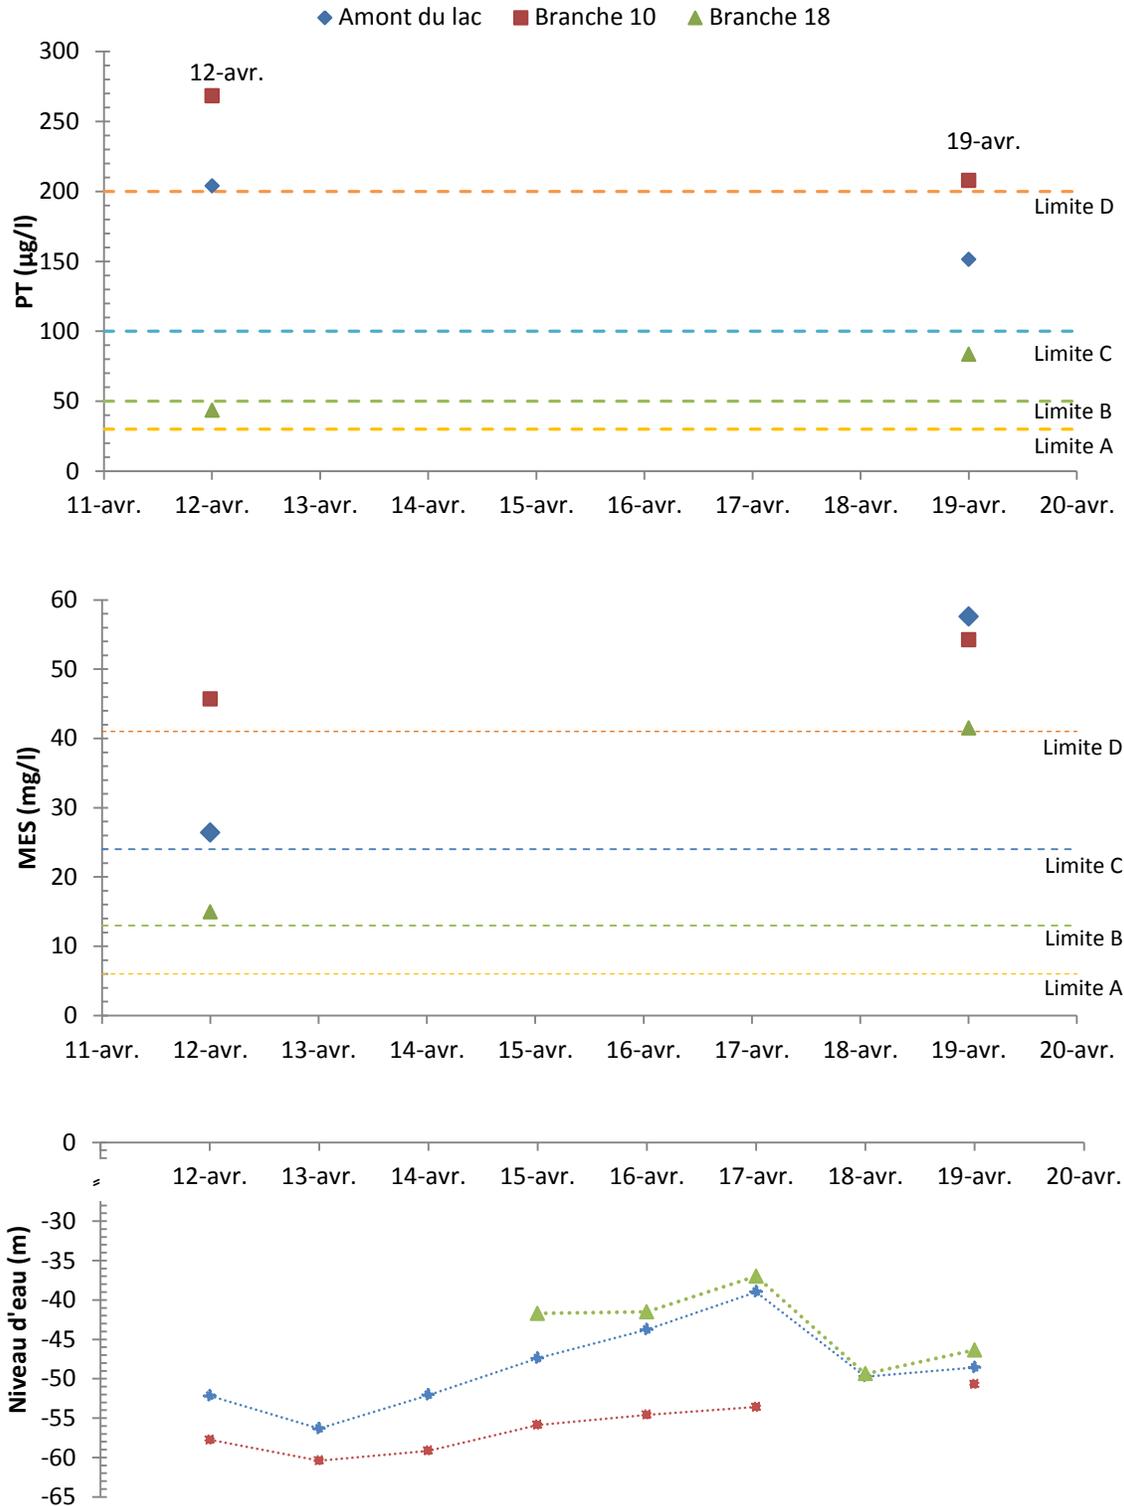
Les plus faibles concentrations en MES et en PT ont été rencontrées dans les échantillons provenant du ruisseau plus au sud (branche 18), alors que les prélèvements collectés en amont du lac et à la branche 10 montrent les concentrations les plus élevées (figure 13). Lors de la deuxième campagne d'échantillonnage, les deux ruisseaux ont montré un plus grand transport de sédiments. Les mesures d'oxygène dissous indiquent que les conditions sont appropriées pour assurer la protection de la vie aquatique.

Figure 13 : Concentrations en PT, en MES et niveaux d'eau journaliers retrouvés pendant la fonte. Les critères de qualité sont identifiés par un trait.

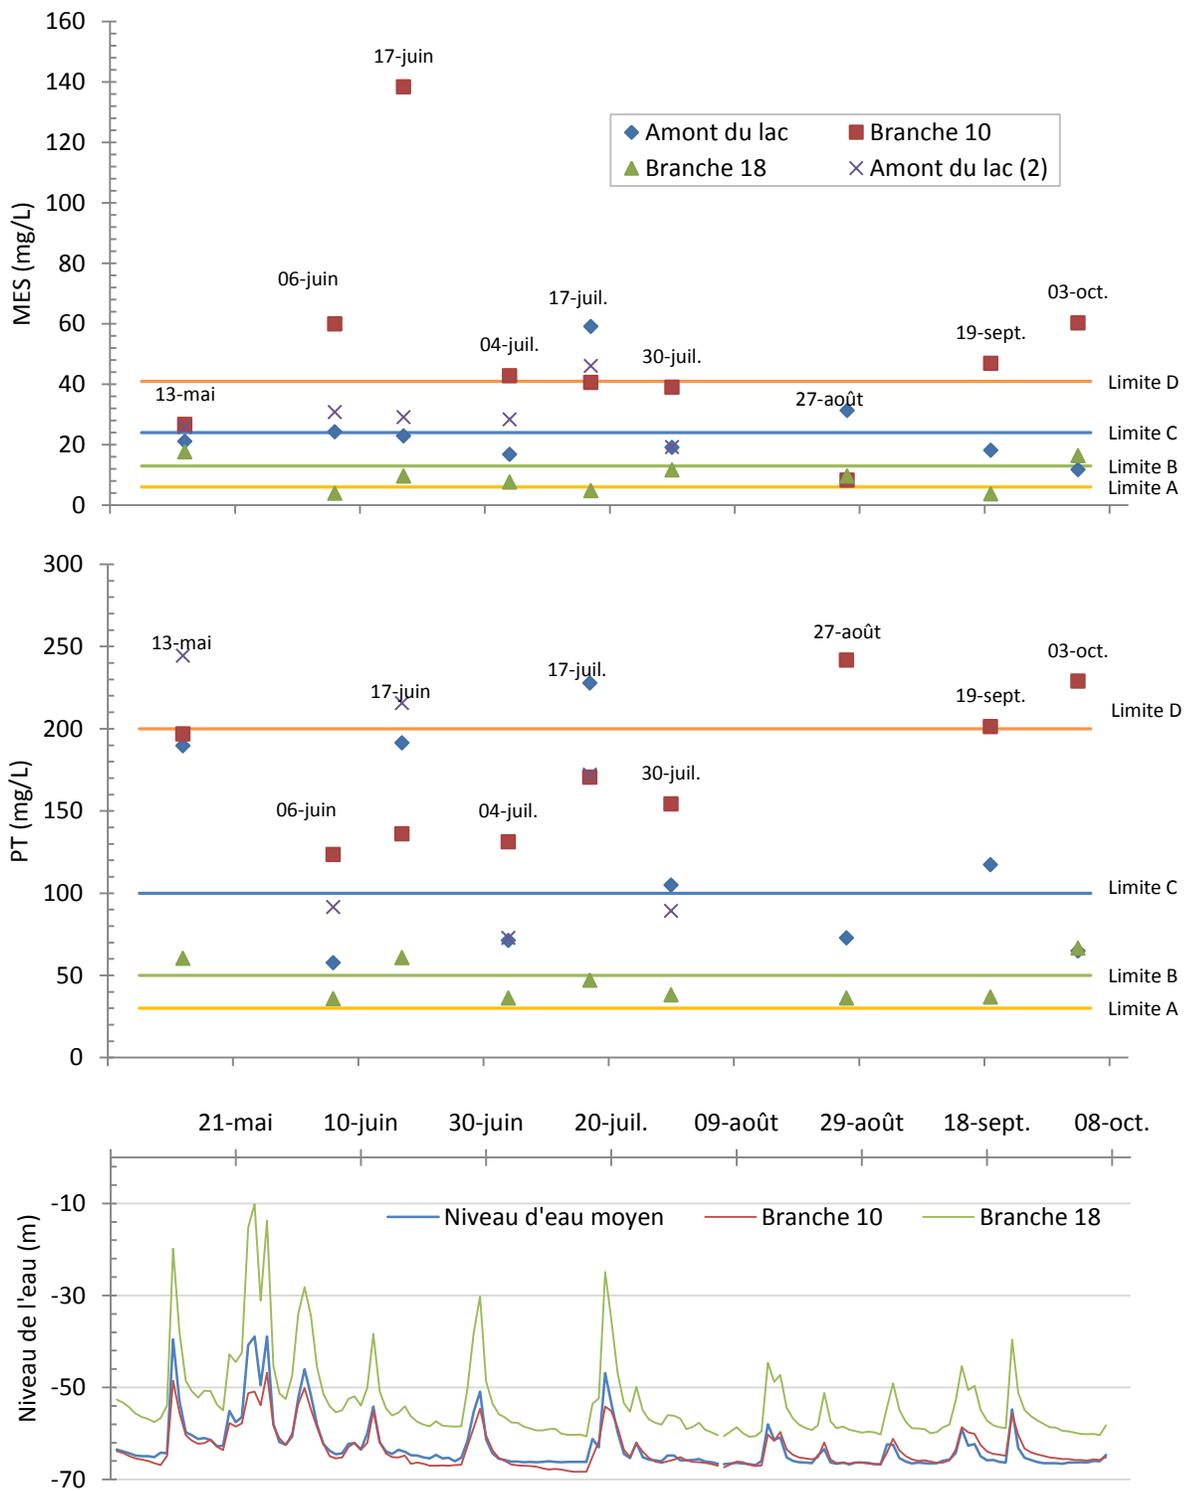
En amont du lac (Site 1), les concentrations en PT rencontrées sont très variables, avec des valeurs allant de 57,6 à 228 mg/L. Pour ce qui est des MES, la moyenne est de 25 mg/L. Le site 1-A (en aval du bassin de sédimentation) montre des valeurs similaires au site 1, avec une augmentation moyenne de 17% du PT et de 16,6% des MES. Cependant, il est à noter que les prélèvements étaient effectués en aval du bassin, à la suite d'une petite chute d'eau. Cette dernière pourrait provoquer la mise en suspension de sédiments. D'ailleurs, les résultats de coliformes fécaux sont acceptables du point de vue des normes. Toutefois, la DBO₅ est au-dessus des critères d'acceptabilité du MDDEFP et de l'IQBP.

Figure 14 : Concentrations en PT, en MES et niveaux d'eau journaliers retrouvés en temps sec. Les limites maximales pour chacune des catégories de qualité sont représentées par un trait.

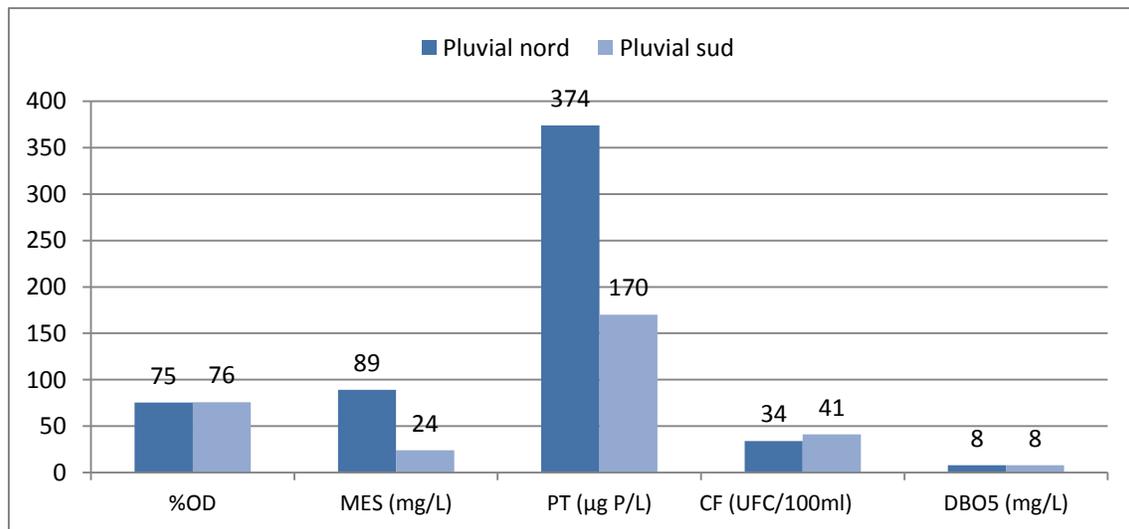
Pour ce qui est des prélèvements récoltés le 17 juillet directement sur deux conduites du réseau pluvial, la DBO₅ de 8 mg/L dépasse le critère de qualité du MDDEFP pour la protection de la vie aquatique. De plus, des concentrations élevées en PT et en MES ont aussi été observées dans ces deux conduites. Des coliformes fécaux sont présents en faible concentration (Figure 15).

Figure 15 : résultats d'analyse des prélèvements effectués dans les conduites du réseau pluvial en dessous de l'avenue des Ruisseaux

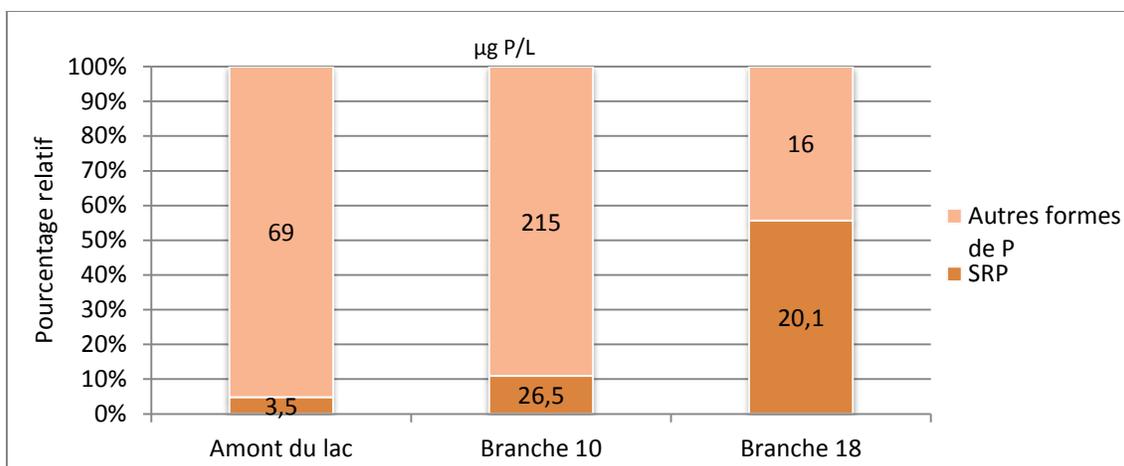
La plus faible concentration en SRP (3,5 µg/L) a été observée en amont du lac, alors que les ruisseaux présentent les valeurs maximales (>20 µg/L). Même s'il n'existe pas de critère de qualité pour les SRP, cette variable correspond à la forme du phosphore dissous qui est directement assimilable par les algues et les plantes aquatiques. Maybeck, (1982, cité dans Wetzel), suggère que des concentrations autour de 10 µg/L dans des cours d'eau non pollués et de 100 µg/L dans les milieux affectés par la pollution agricole peuvent être observées. D'après Wetzel [13], les orthophosphates constituent en moyenne 5% du phosphore total contenu dans l'eau. Tel que montré à la figure 16, le ratio SRP/PT est relativement faible dans les échantillons récoltés à l'entrée du lac (5%) et à la branche 10 (11%), et il s'approche du ratio proposé dans la littérature. Par contre, pour ce qui concerne la branche 18, le SRP représente 56% du phosphore total.

Figure 16 : Concentration et pourcentage relatif de SRP et d'autres formes de phosphore par rapport à la concentration en PT. Les chiffres à l'intérieur des barres indiquent la concentration de phosphore.

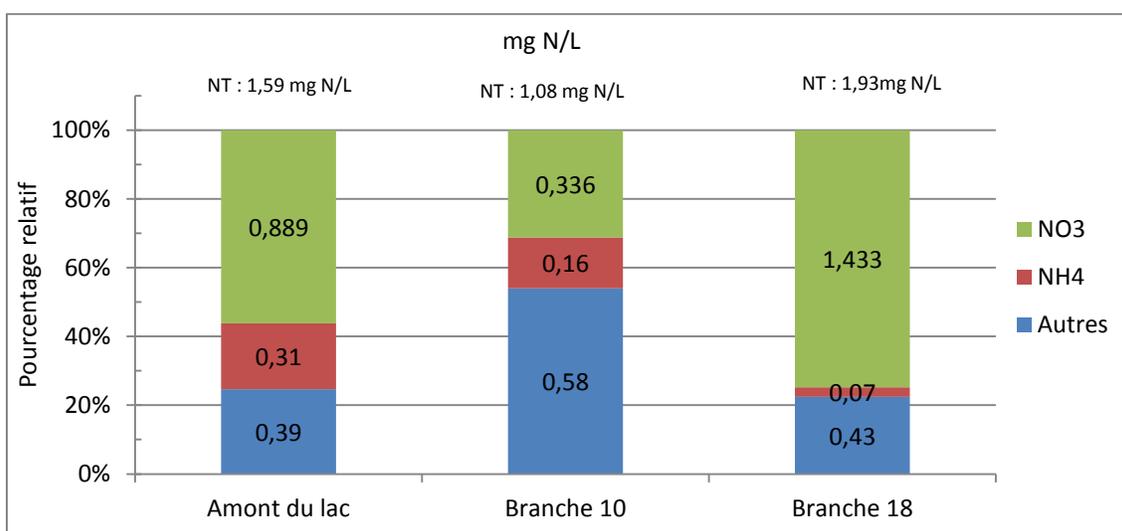
Du point de vue des composés azotés, tous les échantillons montrent un contenu en NT supérieur à 1 mg/L. Dans les échantillons collectés en amont du lac et à la branche 18, plus de 75% du NT se trouvait en forme dissoute (NH_4 et NO_3). Par rapport à la branche 10, ces composés constituent moins de 50% de la concentration en azote total (figure 17). La valeur maximale en nitrates a été observée au ruisseau plus au sud (branche 18). Concernant les nitrites, tous les échantillons se trouvaient sous la limite de détection (tableau 17).

Figure 17 : Concentration et pourcentage relatif des différentes formes d'azote analysées versus la concentration en NT. Les chiffres à l'intérieur des barres indiquent la concentration en azote

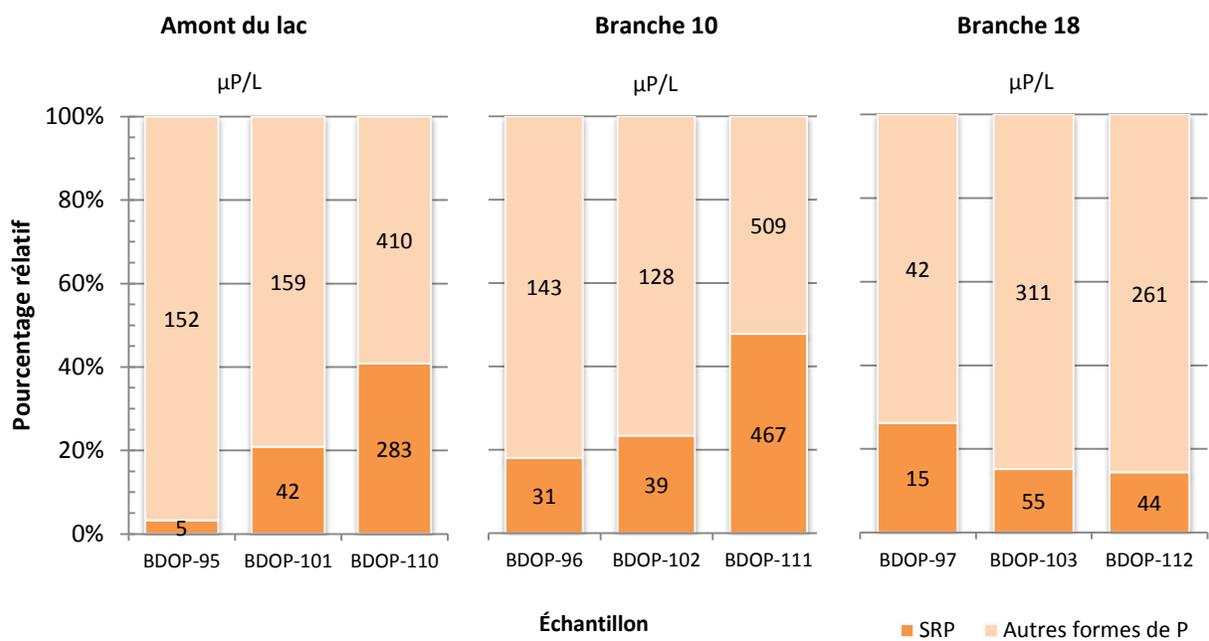
Figure 18 : Pourcentage relatif de SRP versus la concentration en PT retrouvée dans les échantillons collectés pendant la pluie du 22 septembre 2013

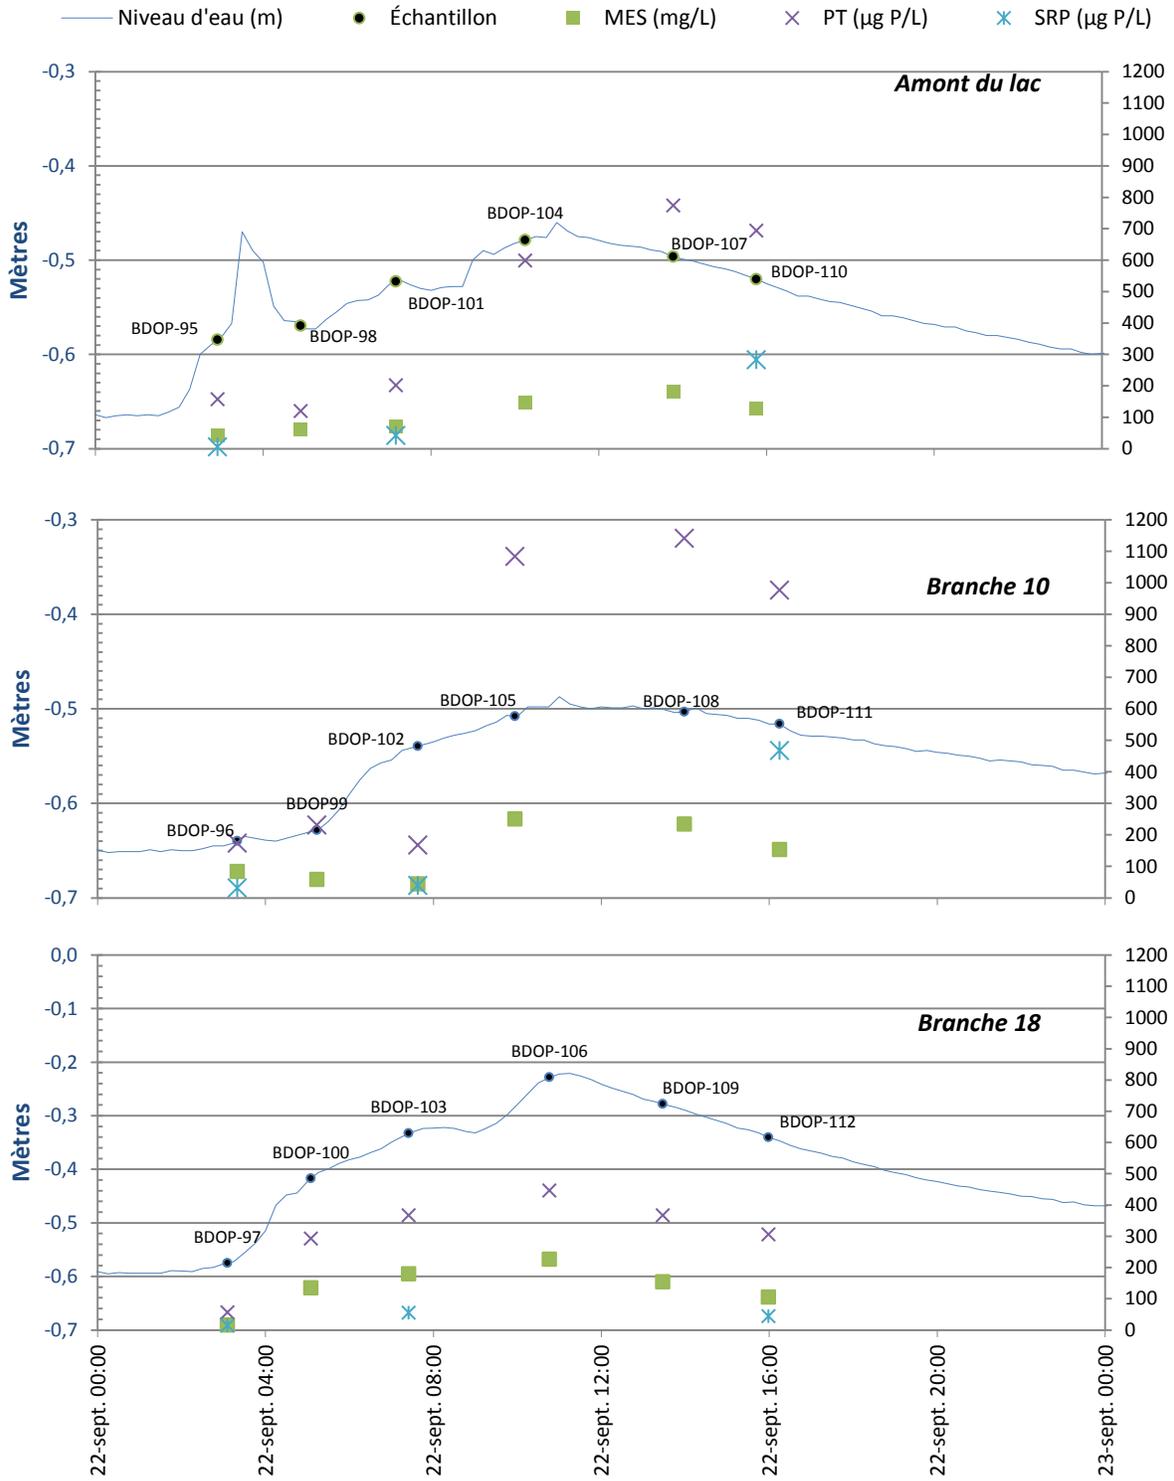
Figure 19 : Distribution des prélèvements et résultats d'analyse des MES, PT et SRP lors de la pluie du 22 septembre 2013.

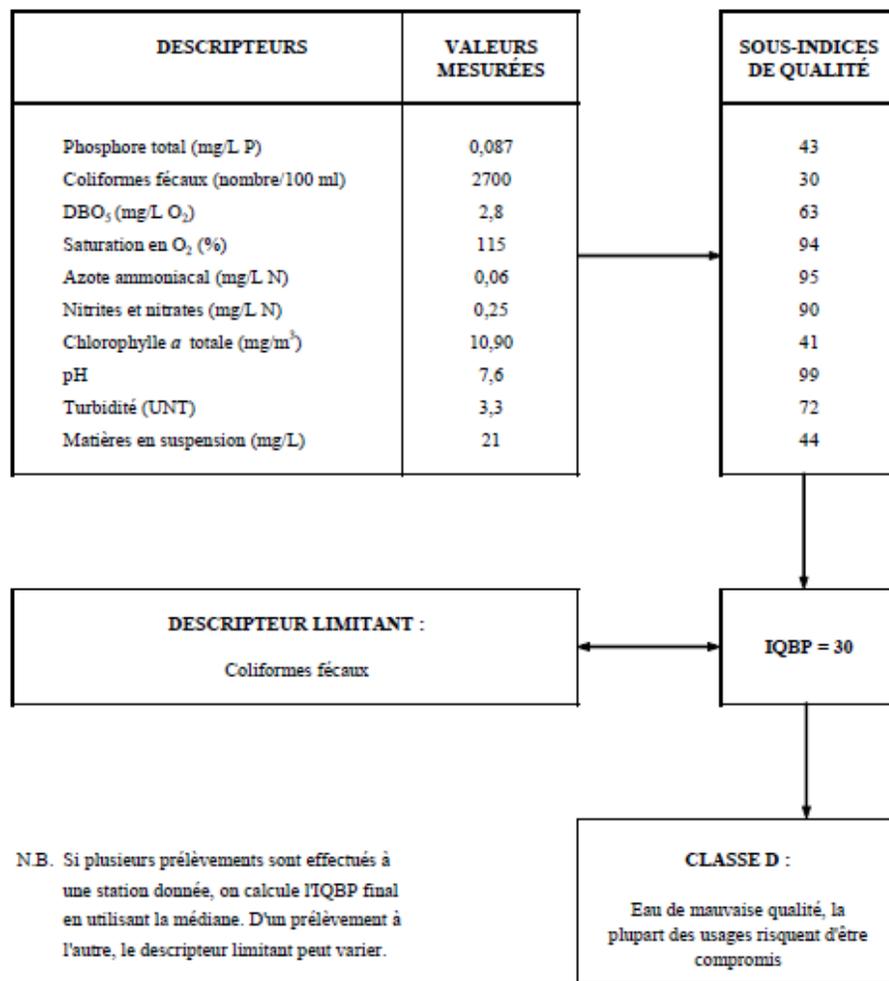
Comme mentionné précédemment, l'IQBP a été déterminé au moyen de la procédure et des équations développées par Hébert [12]. De cette manière, un sous-indice de qualité est calculé pour les différents descripteurs de qualité, à partir de la médiane des résultats obtenus à chaque site. La figure 20 illustre un exemple de la méthode de calcul de l'IQBP. Dans le but de minimiser l'influence du nombre plus élevé d'échantillons prélevés en temps de pluie et des valeurs extrêmes qu'ils présentent, l'IQBP a été déterminé séparément pour le temps sec et le temps de pluie.

Figure 20 : Exemple de calcul de l'Indice de de qualité bactériologique et physicochimique - IQBP (tiré de Hébert, 1997)

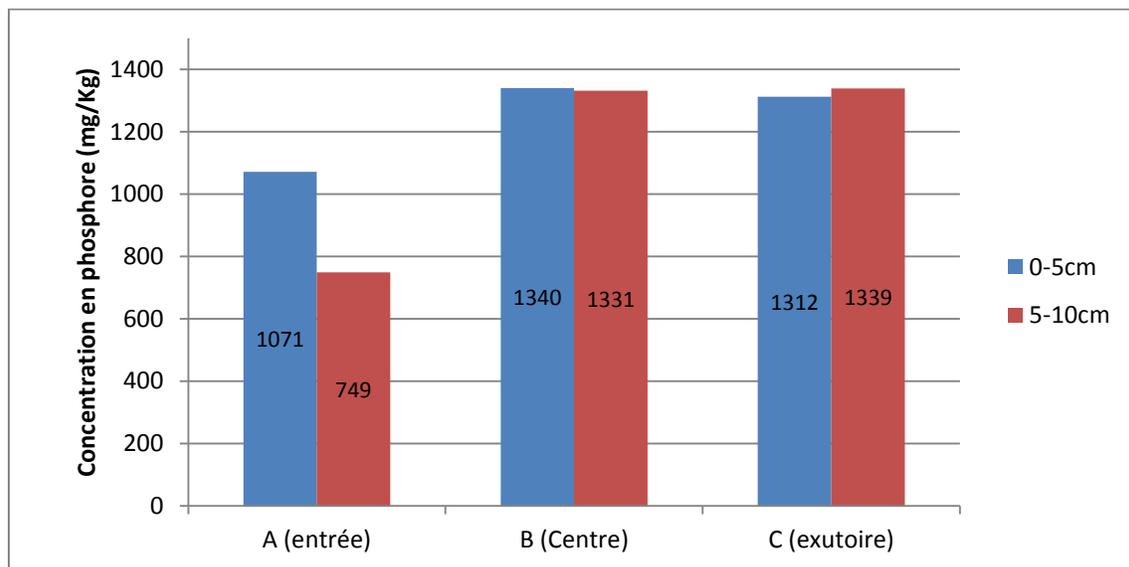
Cette différence entre les concentrations à l'entrée du lac et les autres stations est possiblement reliée au fait que vers le centre et l'exutoire le flux d'eau est réduit, favorisant ainsi la sédimentation du phosphore particulaire.

Figure 21 : Concentration en phosphore trouvée dans les échantillons de sédiments du lac Baie d'Or
