VILLE DE LÉVIS

*Approche par bassin versant pour caractériser les causes de dégradation
de la qualité de l'eau du lac Baie d'Or*

Rapport du premier mandat

19 février 2014

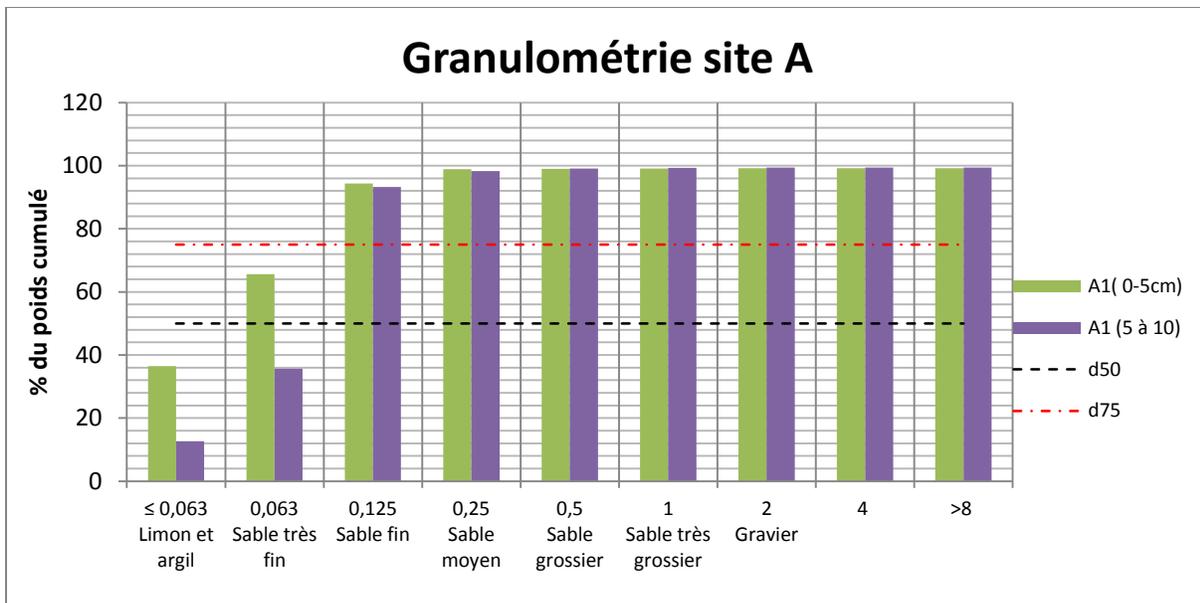
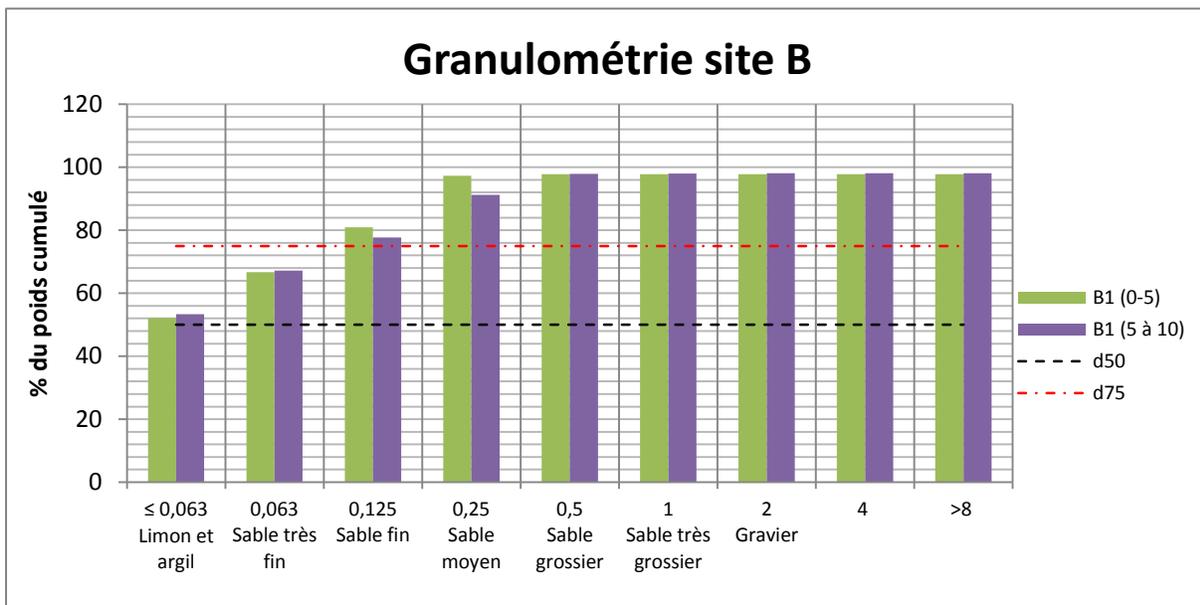
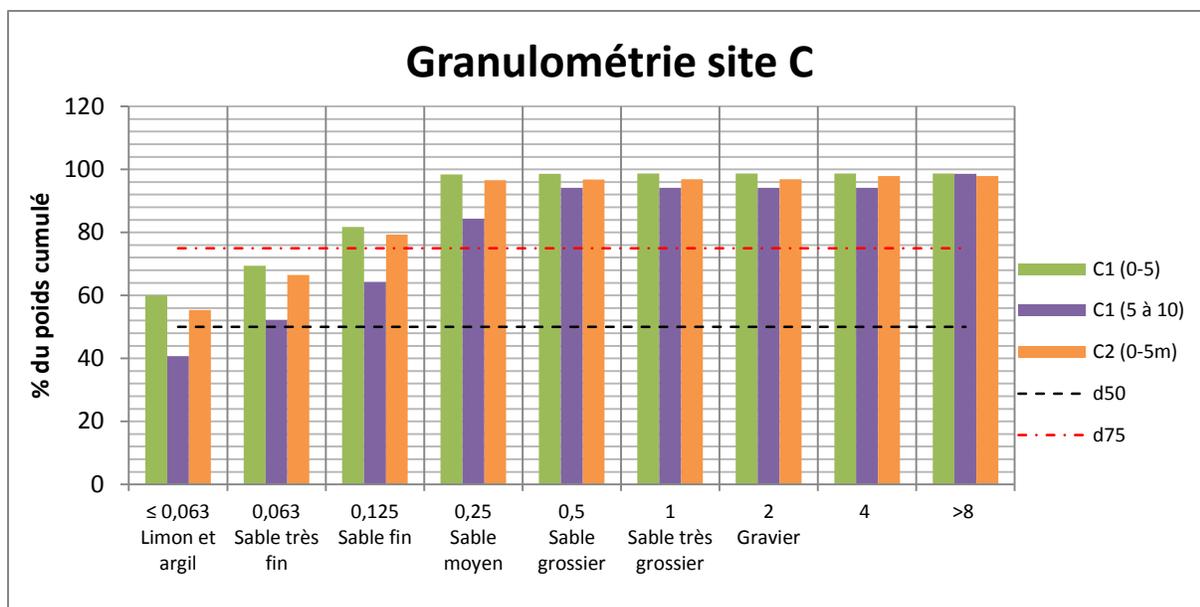
Les figures 22 à 24 illustrent les résultats de l'analyse granulométrique des sédiments. Les fréquences relatives des différentes classes de particules sont présentées au tableau 22. Ces résultats montrent que les sédiments du lac sont composés principalement de particules fines. Entre 98 et 99% du poids des échantillons est dominé par des grains d'un diamètre inférieur à 0,5 mm. D'après la classification de Wentwort (tableau 21), ces particules comprennent des sables ainsi que du limon et de l'argile. Seul un échantillon, prélevé à la station C, contenait des particules dans la catégorie «gravier», d'une taille plus grande que 2mm. Le limon et l'argile (<63µm) constituent jusqu'à 60% du poids des échantillons analysés. Cependant, de plus faibles pourcentages ont été retrouvés près de l'entrée du lac.

Figure 22 : Résultats des analyses de granulométrie des sédiments prélevés près de l'entrée du lac (Site A)

Figure 23 : Résultats des analyses de granulométrie des sédiments prélevés au centre du lac (Site B)

Figure 24 : Résultats des analyses de granulométrie des sédiments prélevés près de l'exutoire du lac (Site C)

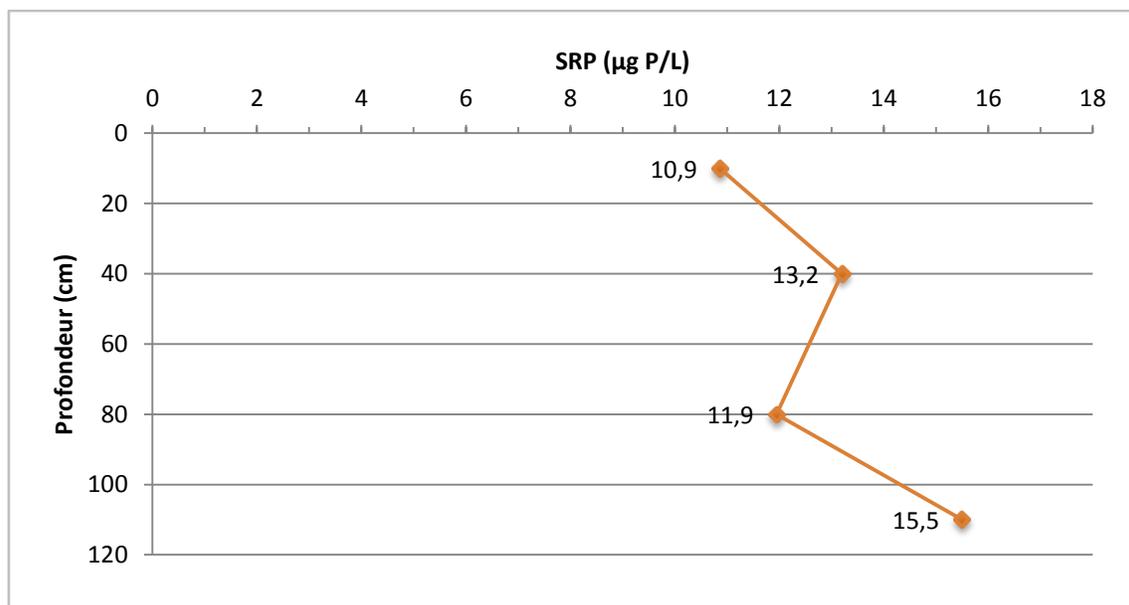
L'ensemble des résultats relatifs à la qualité de l'eau du lac est présenté au tableau 23. Les concentrations de phosphore dépassent les critères du MDDEFP pour la protection de la vie aquatique. (CVAC). De plus, des concentrations élevées en orthophosphates (SRP) et en azote total ont été aussi retrouvées, notamment dans les échantillons récoltés le 13 juin. À propos du SRP, un profil a été effectué le 21 août à la station B (centre du lac). Les résultats de ce dernier ne montrent pas une augmentation significative de la concentration en phosphore entre la surface et le fond (figure 25).

Figure 25 : Profil de concentration en phosphore réactif soluble (SRP) effectué le 21 août 2013 à la station B (au centre du lac)

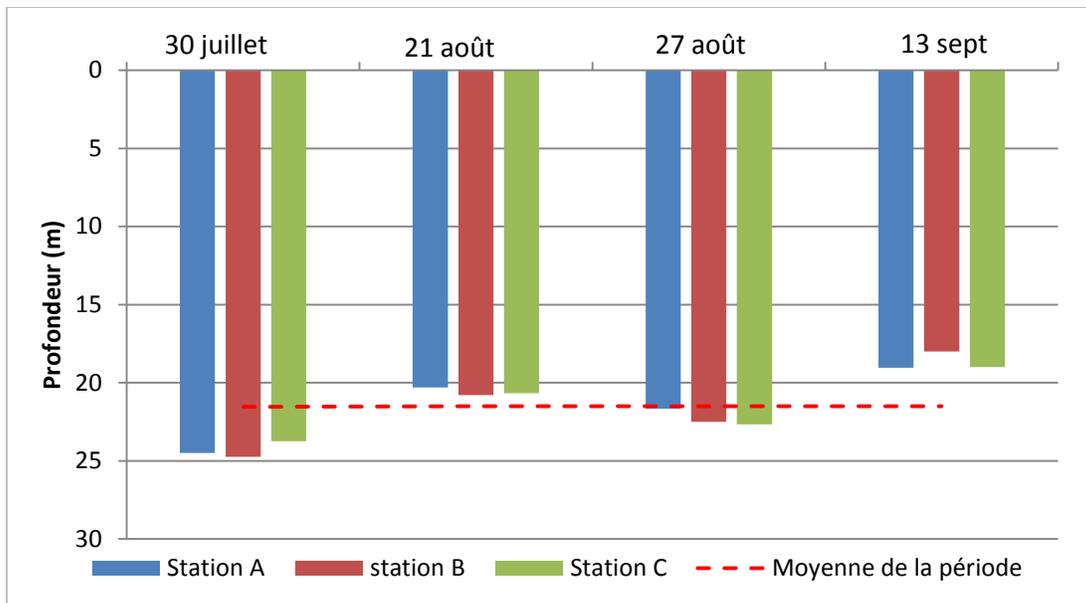
D'un autre côté, l'eau du lac présente une turbidité importante. La moyenne des mesures de transparence effectuées à l'aide du disque de Secchi est de 21,5 cm de profondeur (figure 26). Ceci est prévisible compte tenu des concentrations élevées de MES. La plus faible transparence a été observée vers la fin de l'été.

Figure 26 : Résultats des mesures de transparence à l'aide du disque de Secchi

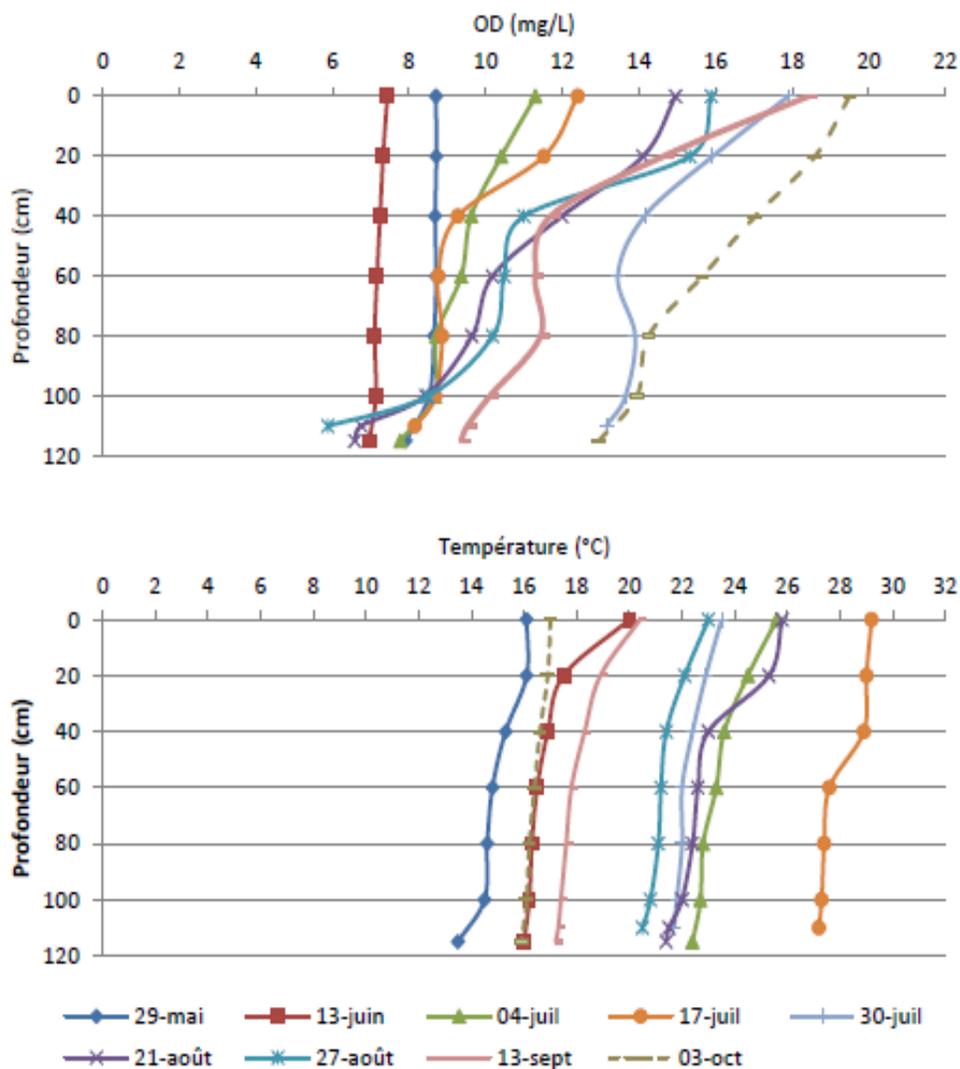
Pour ce qui est de l'oxygène dissous, la valeur minimale de 5,9 mg/L (64,8% de saturation) a été mesurée à la station B à une profondeur de 110 cm. Toutefois, la plupart des mesures, particulièrement au milieu de l'été, ont révélé une super saturation en oxygène (Tableaux 24 à 26). La concentration en oxygène dissous dans la colonne d'eau variait avec la profondeur. La figure 27 représente les profils de température et d'oxygène obtenus à la station B, pendant la période estivale (le jour).

Figure 27 : Profils de température et d'oxygène obtenus à la station B pendant la période estivale

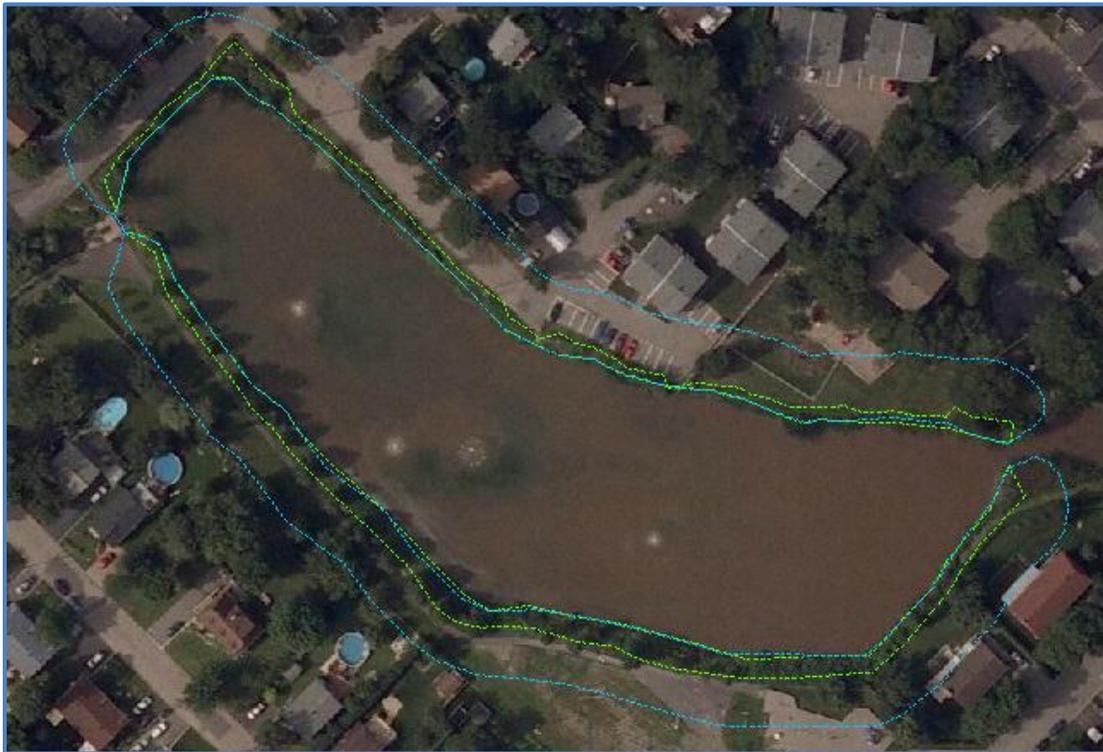
Le Lac Baie d'Or présente une bande riveraine⁷ aménagée, avec une ceinture de végétation d'une largeur moyenne comprise entre 2 et 4 m. Celle-ci est suivie par des surfaces gazonnées et imperméables, tels une piste cyclable, des routes d'accès, des stationnements et quelques constructions (Figure 28). Ainsi, environ 24% de la bande riveraine du lac est composée de surfaces imperméables, 23% d'une couverture végétale (arbres et d'arbustes), et 50% de surfaces gazonnées⁸. Le rivage ne présente pas des signes d'érosion à l'exception de quelques mètres près du barrage.

Figure 28 : Abords du lac Baie d'Or. En bleu : bande riveraine (calculé sur 15m à partir de la bordure du lac). En vert : ceinture végétation au tour du lac

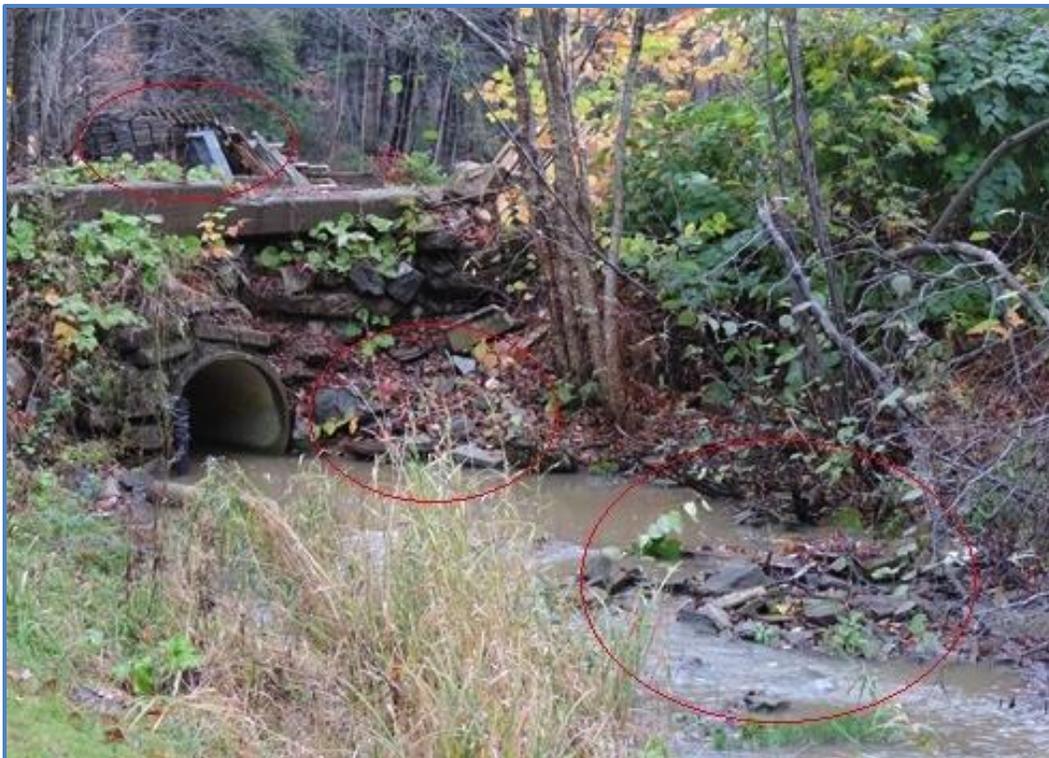
Par ailleurs, il est à remarquer qu'un transport important de débris et de sédiments peut survenir dans les deux ruisseaux. Ce transport est principalement relié à des événements pluvieux de forte intensité. Dans la branche 18, ces débris s'accumulent sur la grille à l'entrée de la canalisation. Pour ce qui est de la branche 10, les débris transportés comportent du bois, des plaques en ciment et de gros cailloux. Plusieurs de ceux-ci pourraient provenir de l'empierrement du ponceau qui est détérioré, ainsi que des matériaux de construction déposés près des berges (figure 34).

Figure 34 : Débris observés à la branche 18 et ses alentours près de la station de jaugeage.

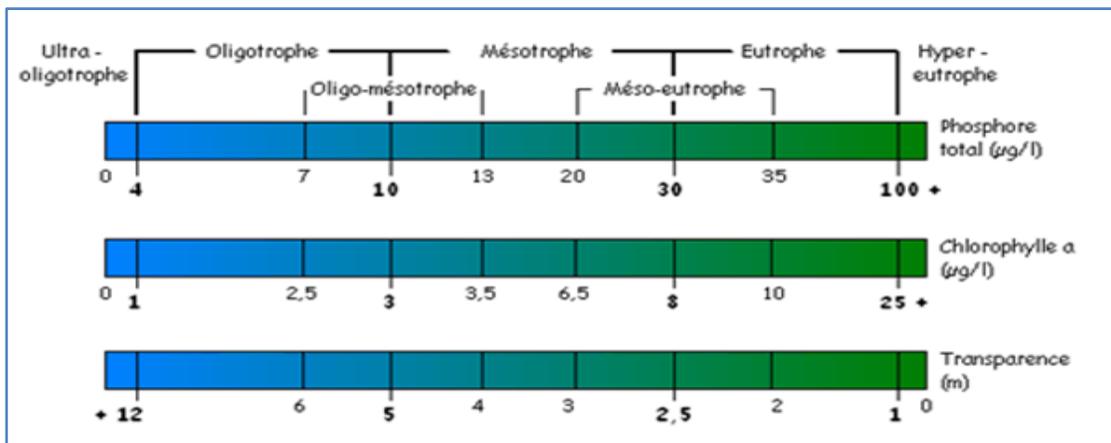
Selon la classification proposée par le MDDEFP (figure 35), le lac Baie d'Or présente les caractéristiques propres à un lac hypereutrophe. De plus, concernant l'indice de qualité bactériologique et physico-chimique, le lac Baie d'Or est classé E « Eau de très mauvaise qualité », ce qui signifie que tous les usages risquent d'être compromis. Les descripteurs limitants de la qualité de l'eau sont le phosphore total, les matières en suspension, la DBO₅ et la chlorophylle-a. À partir des résultats sur la charge externe arrivant au lac (site 1), il est possible de confirmer que la problématique de qualité de l'eau résulte d'une accumulation démesurée d'éléments nutritifs et de matières en suspension provenant du bassin versant.

Figure 35 : Classification trophique des lacs (source : site internet MDDEFP (janvier 2014): <http://www.mddep.gouv.qc.ca/eau/rsvl/methodes.htm>)

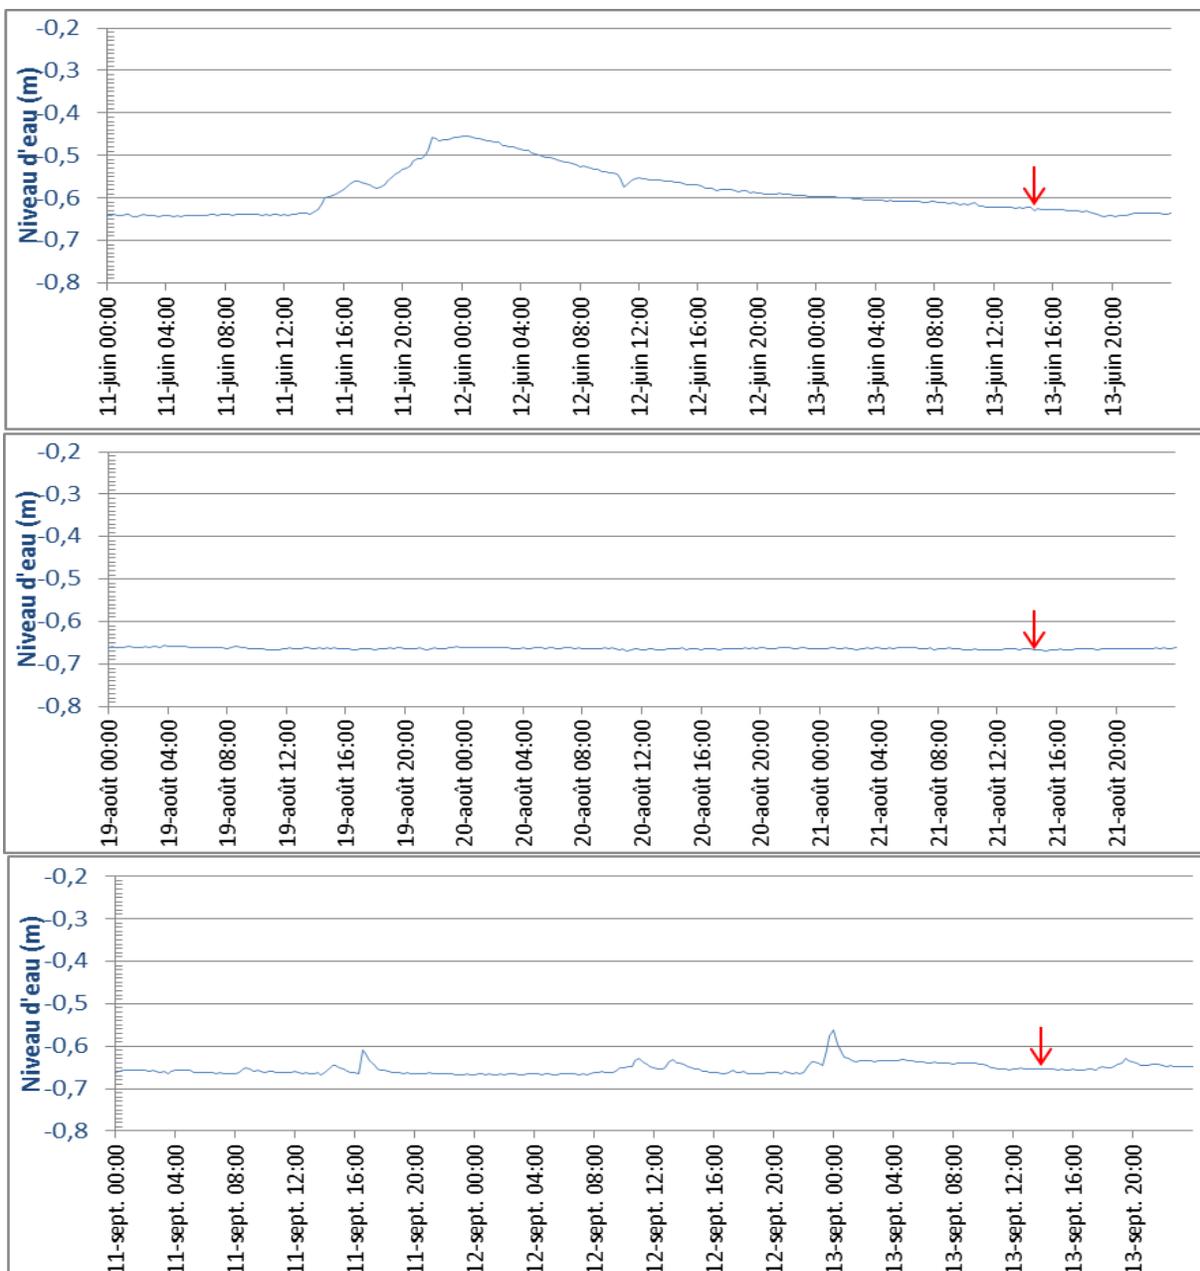
Figure 36 : Niveaux d'eau enregistrés à la station 1 (amont du lac), dans les jours précédant les campagnes d'échantillonnage du lac. La flèche rouge indique le moment près où les prélèvements ont été effectués.

Pour ce qui est de l'azote total, la concentration était très variable, montrant toutefois une tendance décroissante au cours de l'été. Des valeurs très élevées ont été observées le 13 juin. Lors de cette campagne d'échantillonnage, les concentrations maximales en MES et SRP ont été aussi répertoriées. Grâce aux données météorologiques et aux courbes de niveau d'eau, il est possible d'établir que la pluie survenue les jours précédant cette première campagne d'échantillonnage sont la cause de cette augmentation des nutriments et des MES dans le lac le 13 juin, charge transportée par le ruissellement (figure 36).

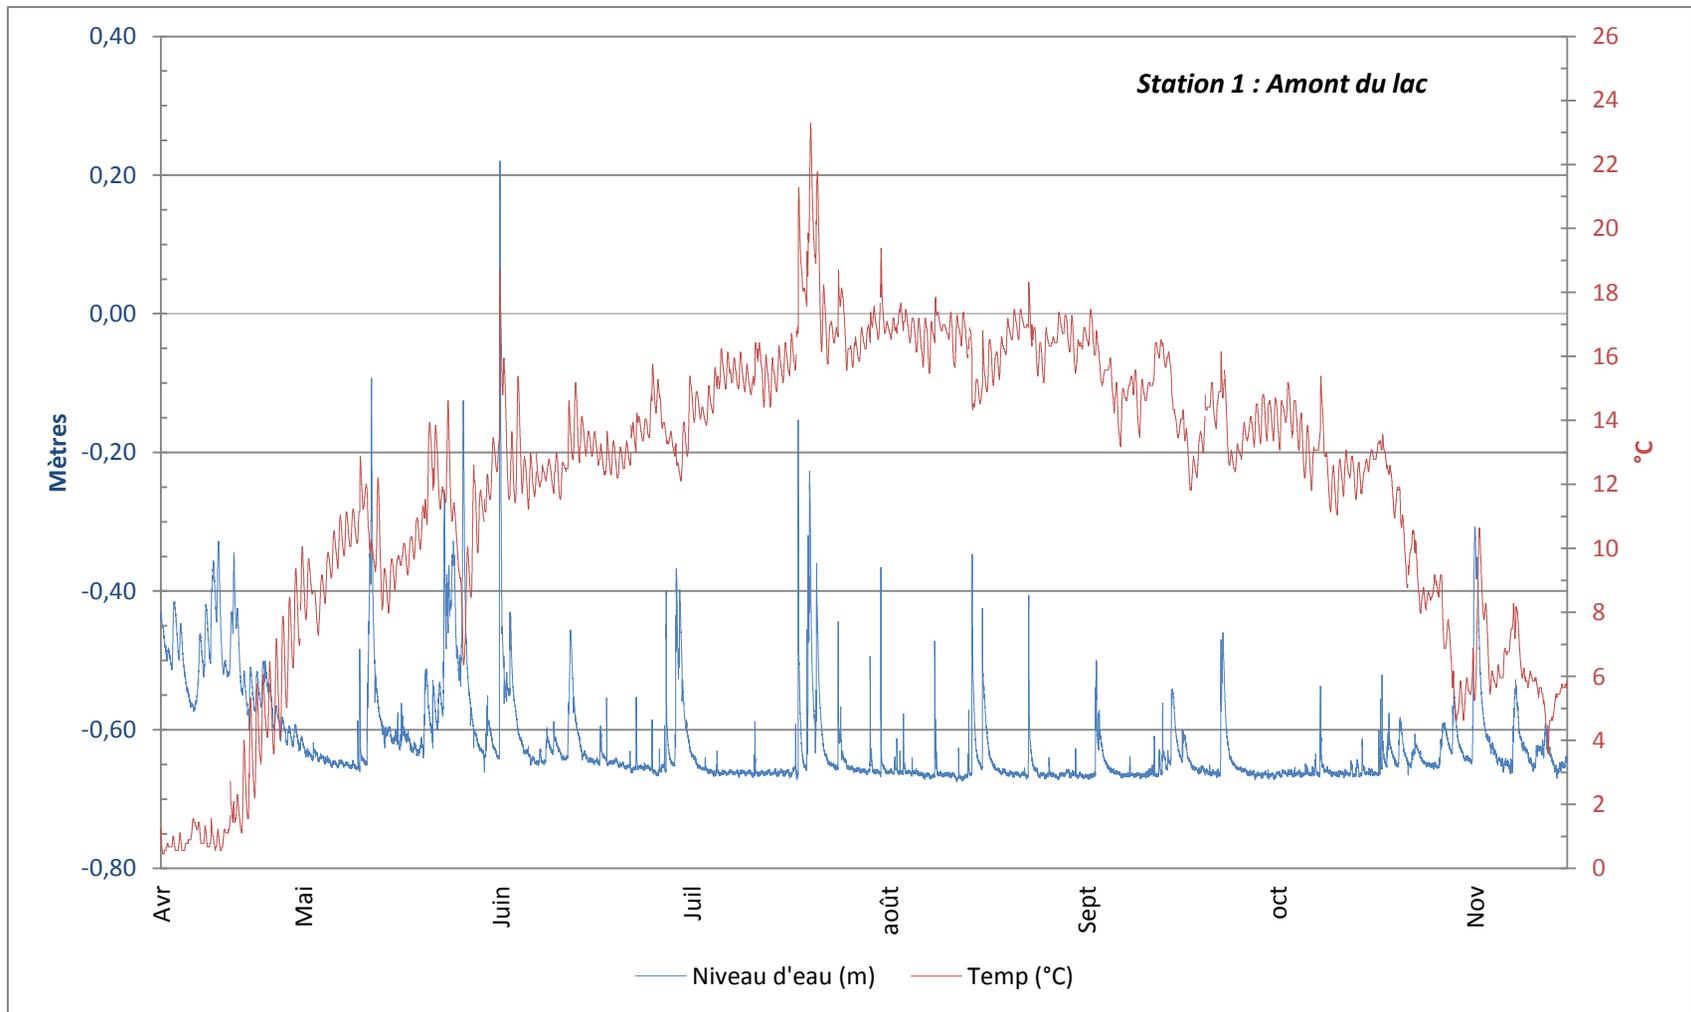
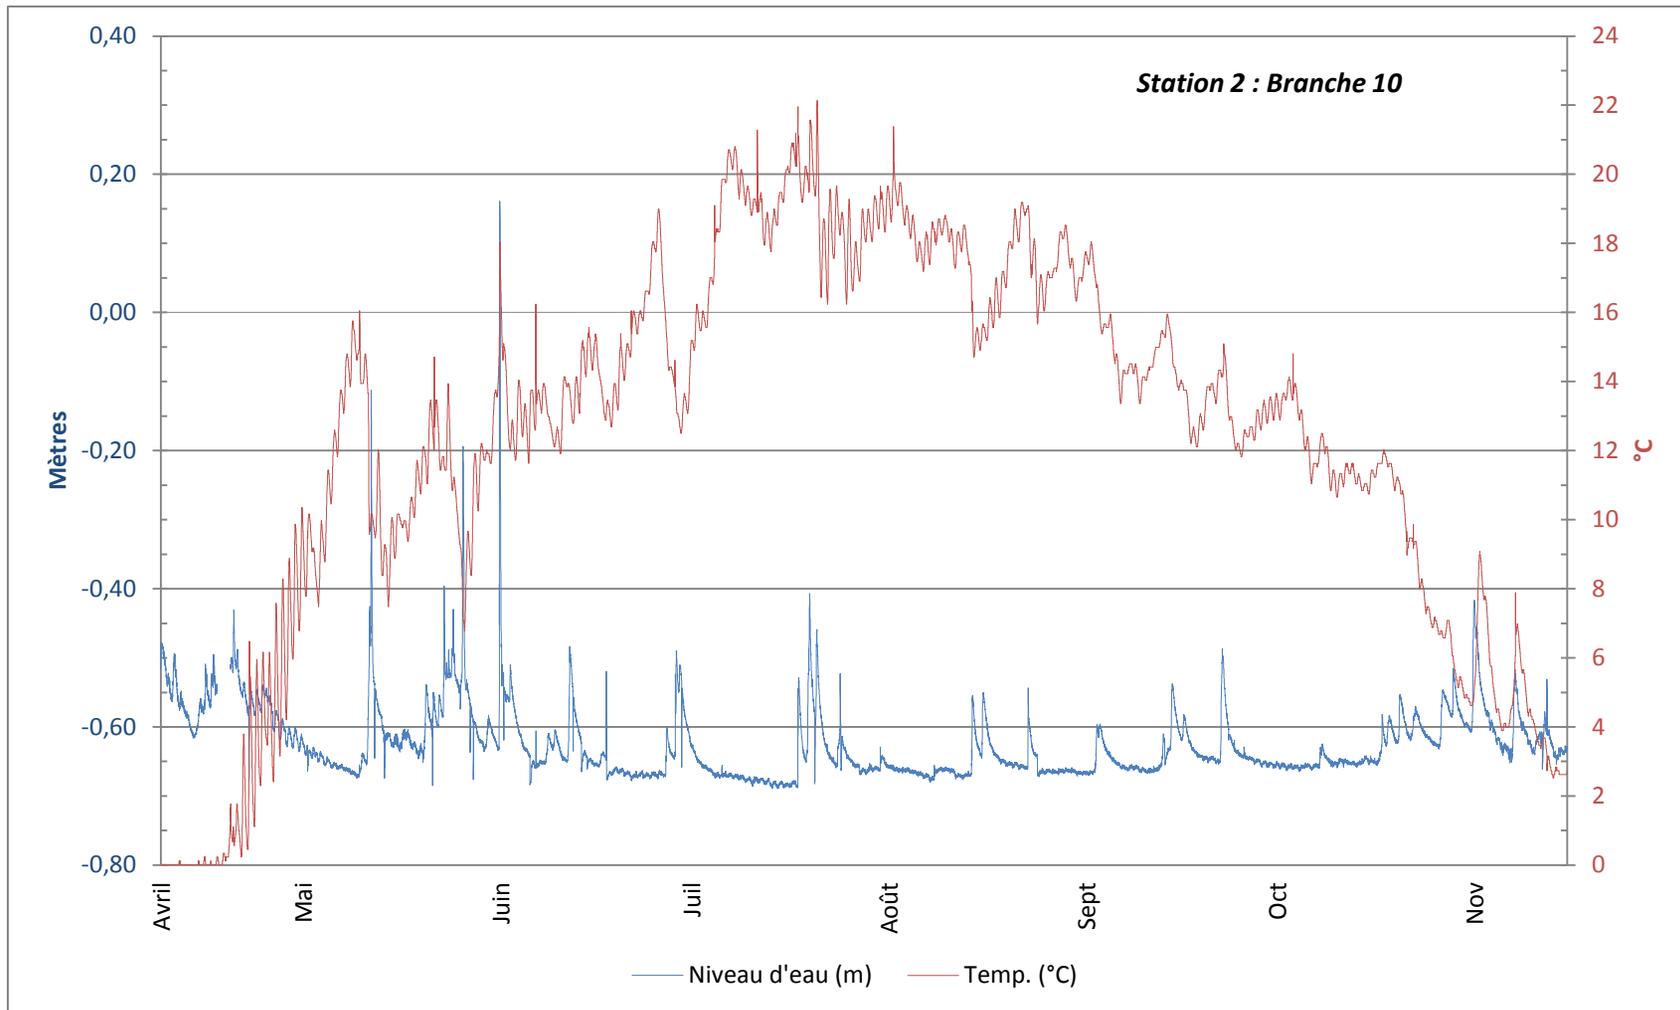
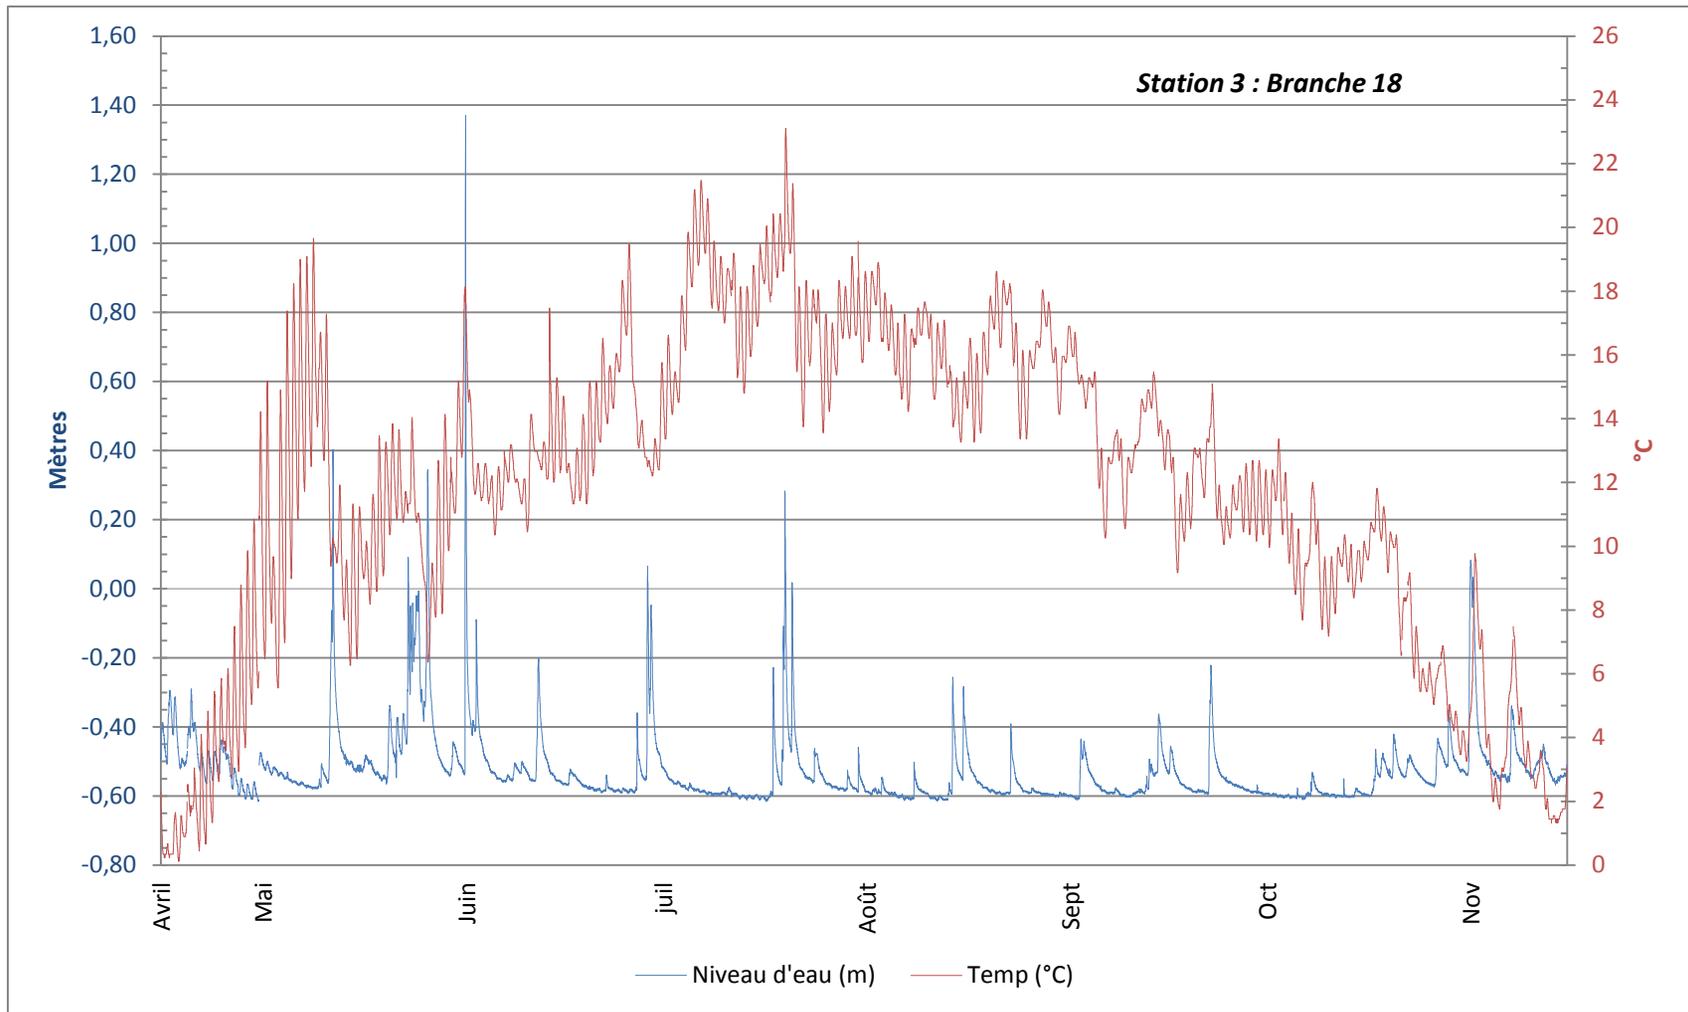
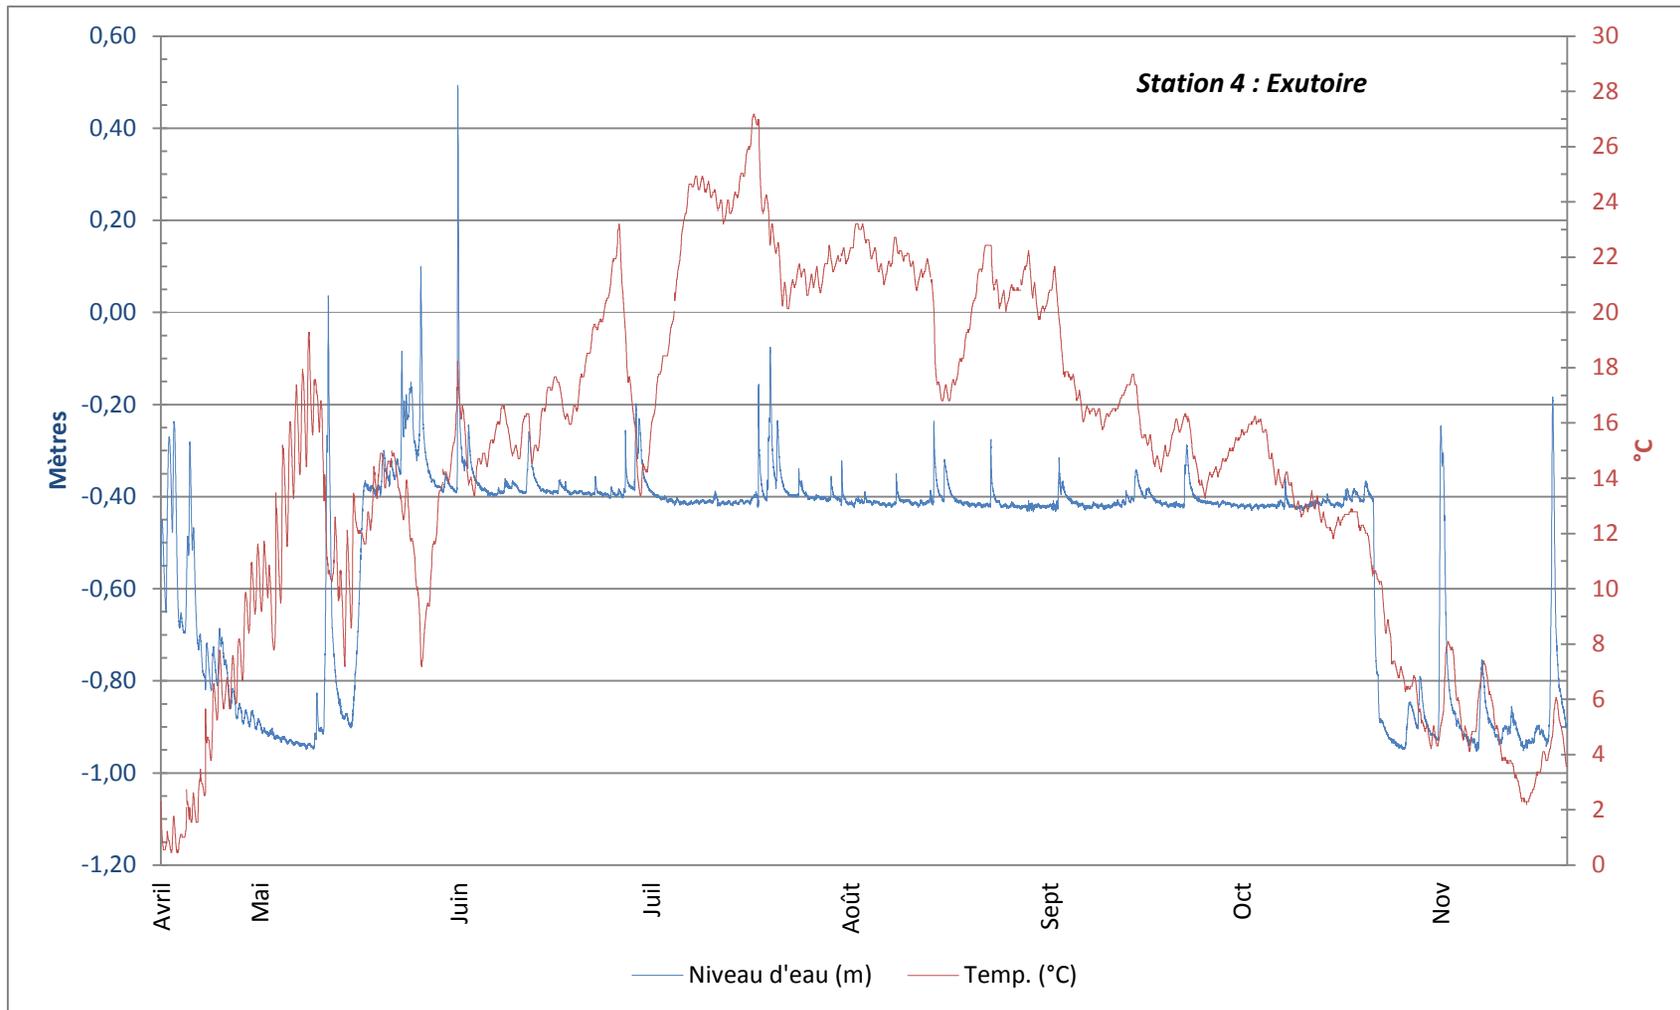
Figure 37 : Niveau d'eau et température à la station 1

Figure 38 : Niveau d'eau et température à la station 2

Figure 39 : Niveau d'eau et température à la station 3

Figure 40 : Niveau d'eau et température à la station 4

Les données brutes de température relevées à chaque station sont disponibles en format électronique. Les figures 37 à 40 illustrent l'ensemble de ces données et le tableau 13 présente quelques statistiques descriptives. Tel que montré à la figure 12, les températures maximales ont été observées en juillet et les plus faibles, au mois d'avril.

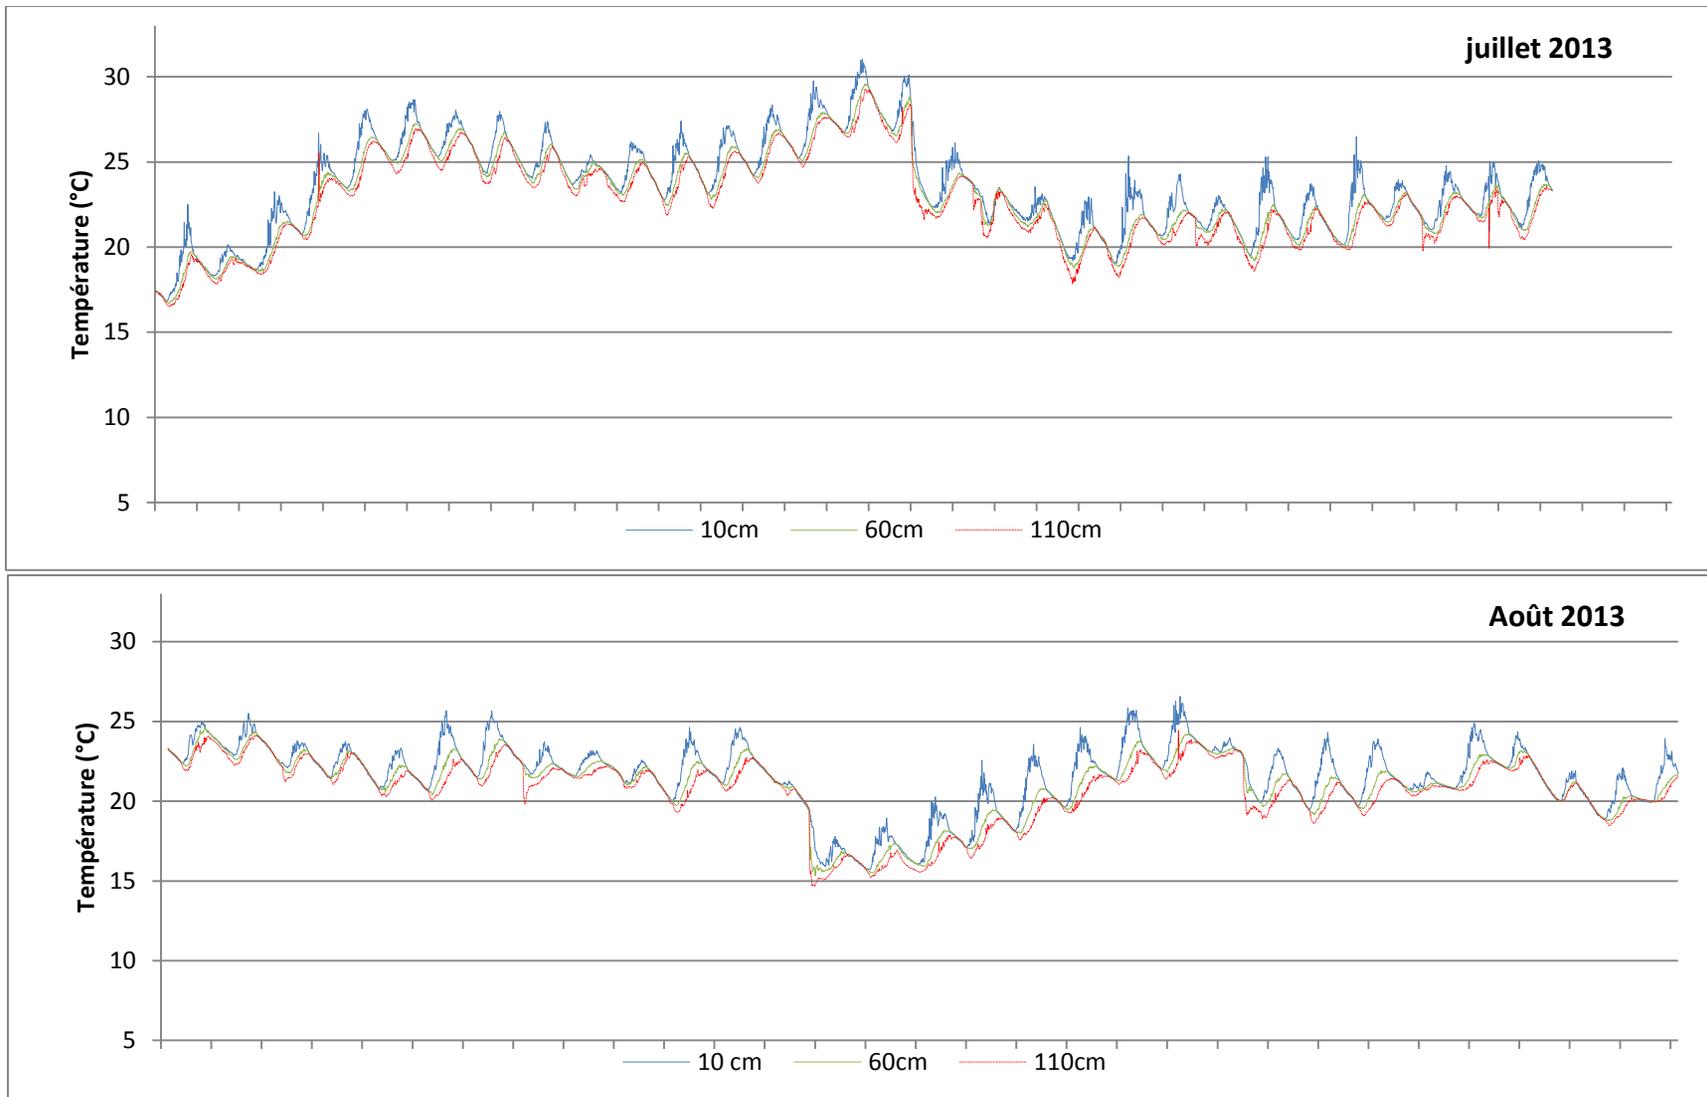
Figure 41 : Température du lac Baie d'Or pour la période de juillet à août. Données enregistrées aux 10 min par des thermographes installés à la station B. Les données à 35 et 85 cm de profondeur ne sont pas représentées afin de faciliter la visualisation.

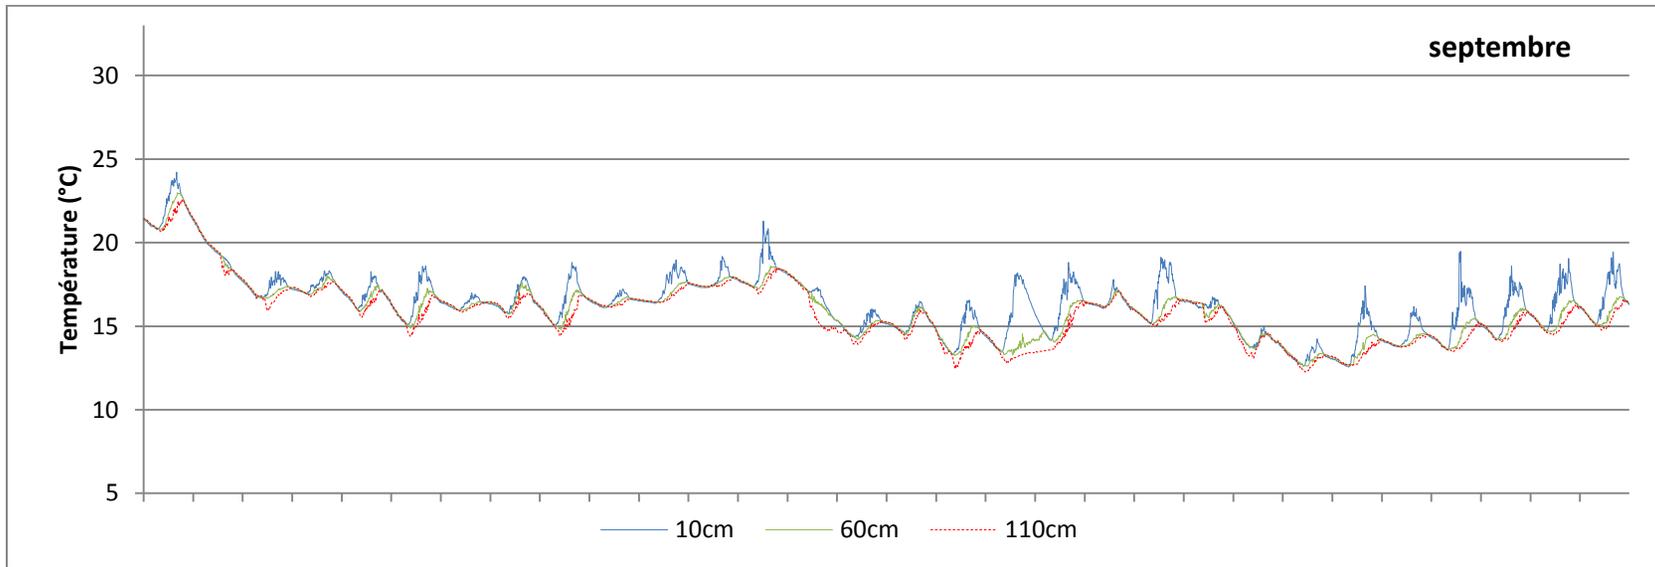
Figure 42 : Température du lac Baie d'Or au mois de septembre. Données enregistrées aux 10 min par des thermographes installés à la station B. Les données à 35 et 85 cm de profondeur ne sont pas représentées afin de faciliter la visualisation.
