**SUIVI DES CONDITIONS DES GLACES DE RIVE ET DE
VAGUES A L'AIDE DE CAMÉRAS ET D'IMAGERIE
SATELLITAIRE A PROXIMITÉ D'INFRASTRUCTURES
MARITIMES AU NUNAVIK DANS UN CONTEXTE DE
CHANGEMENTS CLIMATIQUES : KUUJJUARAPIK,
UMIUJAQ, IVUJIVIK, BAIE DÉCEPTION, QUAQTAQ ET
AUPALUK (2017-2020)**

PROJET CC09.2

Rapport de recherche final R2067

Réalisé pour le compte du ministère des Transports du Québec, Direction générale des structures, Sous-ministériat à l'ingénierie et aux infrastructures

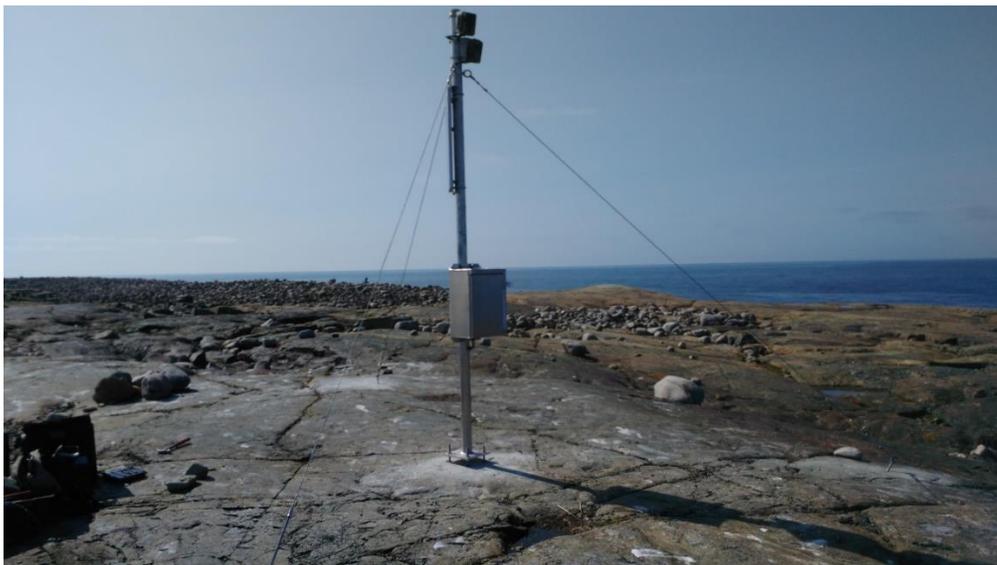
Figure 4 Aperçu des équipements installés à l'île Gillis, Kuujjuarapik

Les caméras choisies sont de marque Reconyx, modèle PC800, soit le même modèle que les caméras en place aux six autres sites depuis 2017. Leur rapport coût/résolution-fiabilité est excellent. Deux caméras par site ont été installées pour offrir une sécurité en cas de panne et augmenter le champ de visée. Les caméras sont alimentées par une batterie 12V qui est maintenue chargée par un panneau solaire (Figures 4 et 7).

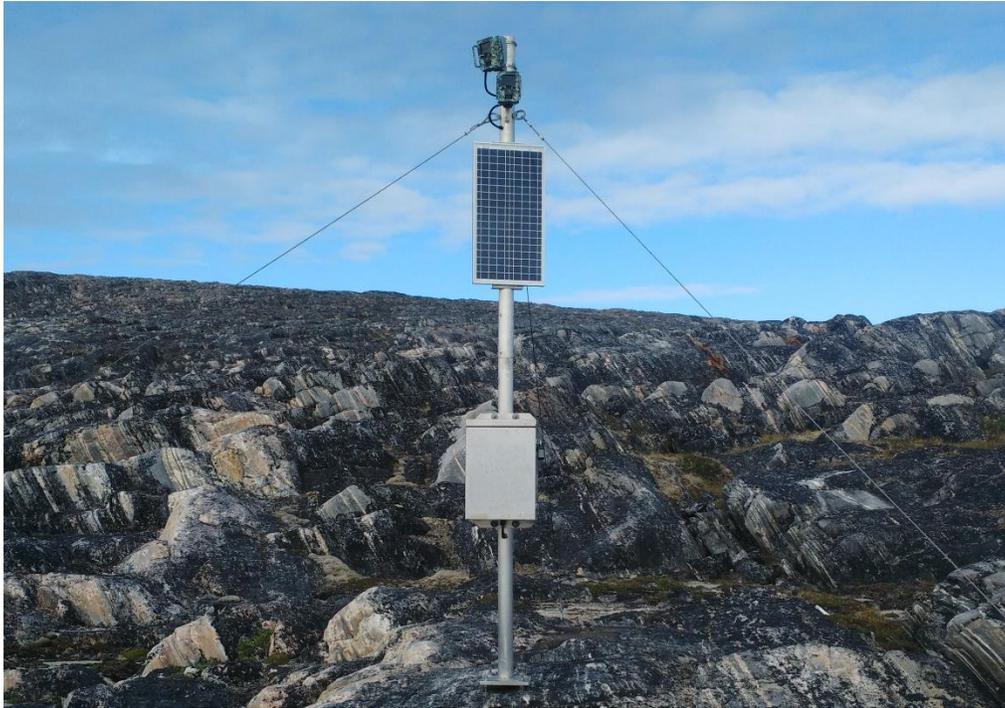
Figure 7 Aperçu des équipements installés à l'île Hearn, Quaqaq

Une photographie du système une fois l'installation terminée est présentée à la Figure 7.

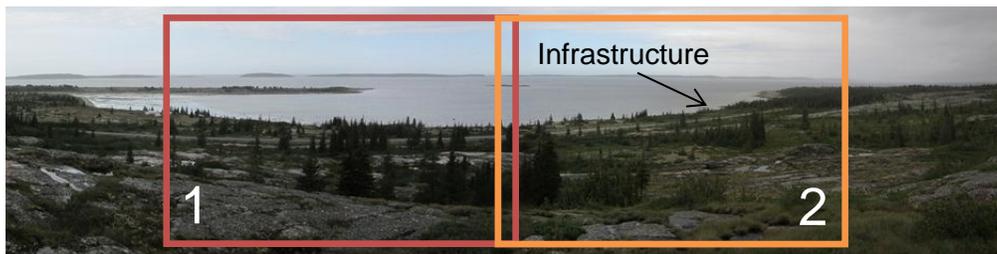
Figure 9 Régions couvertes par les caméras de Kuujjuarapik

Le système de caméras de Kuujjuarapik couvre le secteur de l'infrastructure maritime situé à 13 km au nord du village. Plus précisément, les caméras sont à environ 500 m au sud de l'infrastructure (Figure 8). La caméra de droite (2) couvre l'infrastructure maritime (Figure 9).

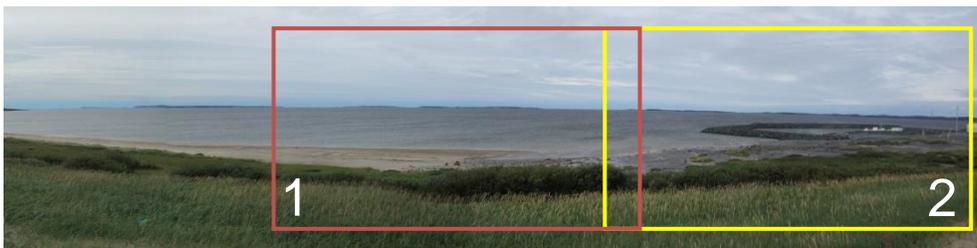
Figure 11 Régions couvertes par les caméras d'Umiujaq

À Umiujaq, les caméras sont fixées sur un poteau d'Hydro-Québec situé sur la Hudson road, environ 250 m à l'est de l'infrastructure (Figure 10). La caméra orientée davantage vers le nord couvre l'infrastructure maritime (Figure 11).

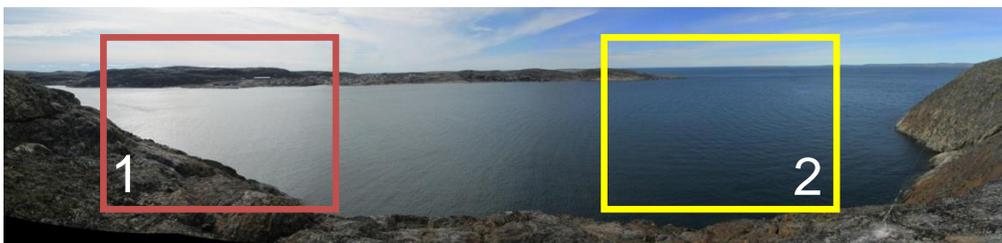
Figure 13 Régions couvertes par les caméras d'Ivujivik

Les caméras d'Ivujivik sont installées sur la rive est de la baie d'Ivujivik, face au village (Figure 12). Ce site permet une vue sur le secteur de l'infrastructure

maritime et la baie, de même que sur la passe Digges plus au nord (Figure 13). Les caméras sont situées à environ 1000 m au nord-est de l'infrastructure.

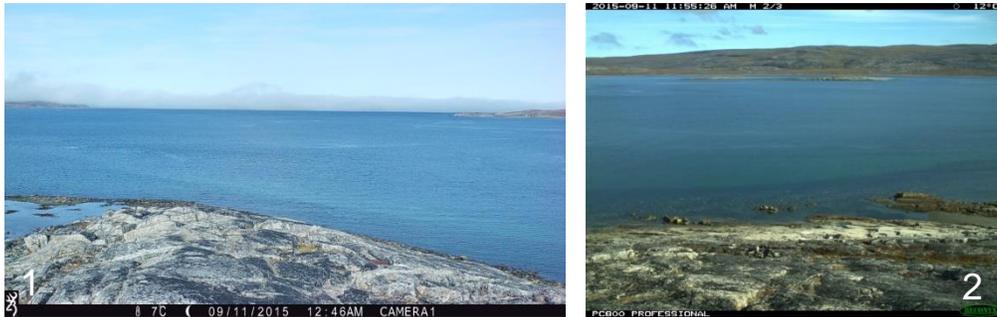
Figure 16 Prise de vue des caméras du site #2. La caméra Reconyx offre la vue de droite.

Le site de la Baie Déception faisant l'objet d'un autre projet de suivi de la glace en parallèle (Ice monitoring in Deception Bay with control sites in Salluit and Kangiqsujaq), les caméras ont été installées en deux sites distincts (Figure 14). À chacun de ces sites, une caméra d'une autre marque a été installée au même système afin d'en vérifier les performances. Un troisième site a été équipé d'une caméra IP liée au réseau informatique de Glencore - Mine Raglan (Figure 15). Au site numéro 2 situé au milieu de la baie, la caméra Reconyx est orientée vers l'est, soit vers l'île Moosehead (Figure 16) alors qu'au site numéro 3 situé sur la Pointe Noire, elle est orientée vers l'ouest (Figure 17).

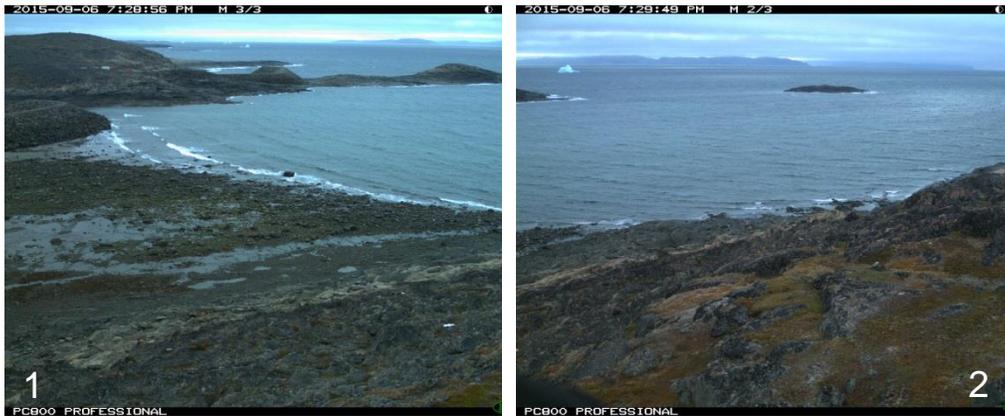
Figure 19 Prise de vue des caméras de Quaqtq.

Les caméras de Quaqtq, installées en 2009, sont situées sur la colline au nord-est du village. Elles sont à une distance d'environ 300 m de l'infrastructure la plus ancienne et de 600 m de l'infrastructure la plus récente (Figure 18). La caméra orientée vers le sud-est couvre les deux infrastructures alors que celle orientée vers l'ouest offre une vue plus large sur la baie Diana, à la limite du détroit d'Hudson (Figure 19).

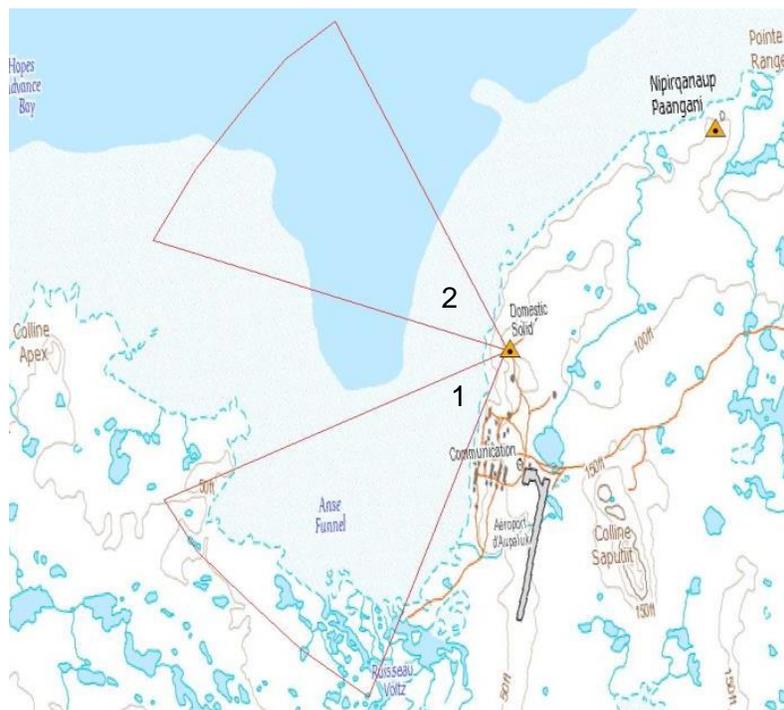
Figure 20 Orientation des caméras présentes à Aupaluk

À Aupaluk, le système de caméras est installé dans une tour de la Garde Côtière du Canada d'une hauteur de 30 pieds située à 650 m au nord de l'infrastructure maritime (Figure 20). L'une des caméras est orientée vers le sud-ouest et permet de voir l'infrastructure maritime ainsi que l'Anse Funnel (caméra 1). L'autre caméra (2) est orientée à 90° de la première vers le nord-ouest et donne une vue de Hope Advance Bay (Figure 21).

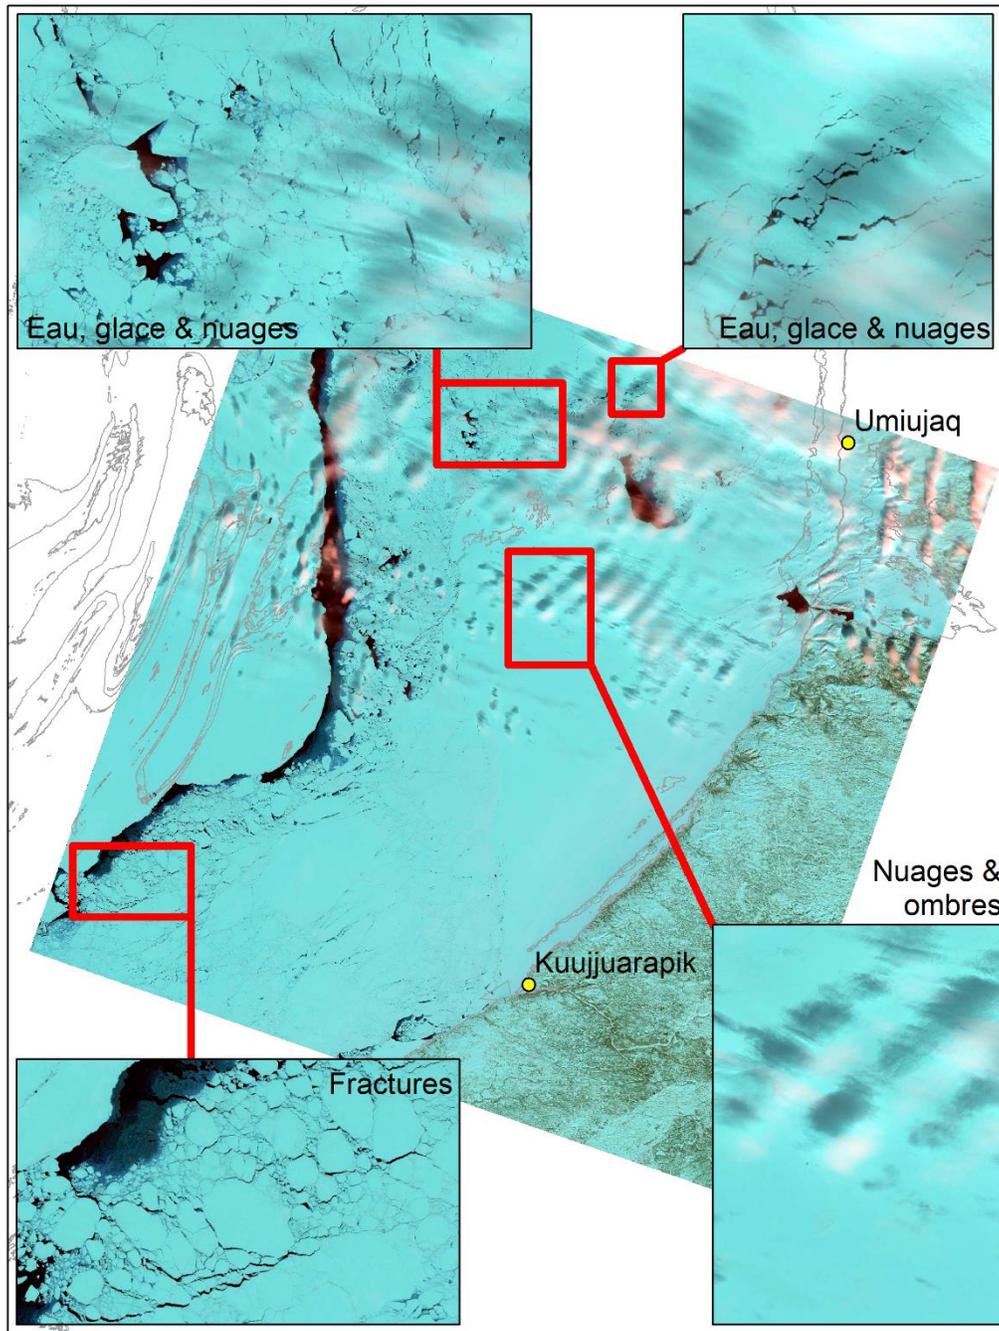
Figure 23 Exemples de particularités (nuages, ombres, fractures) présentes sur une image optique Landsat-8 du 26 mars 2020 au large de Kuujjuarapik et d'Umiujaq

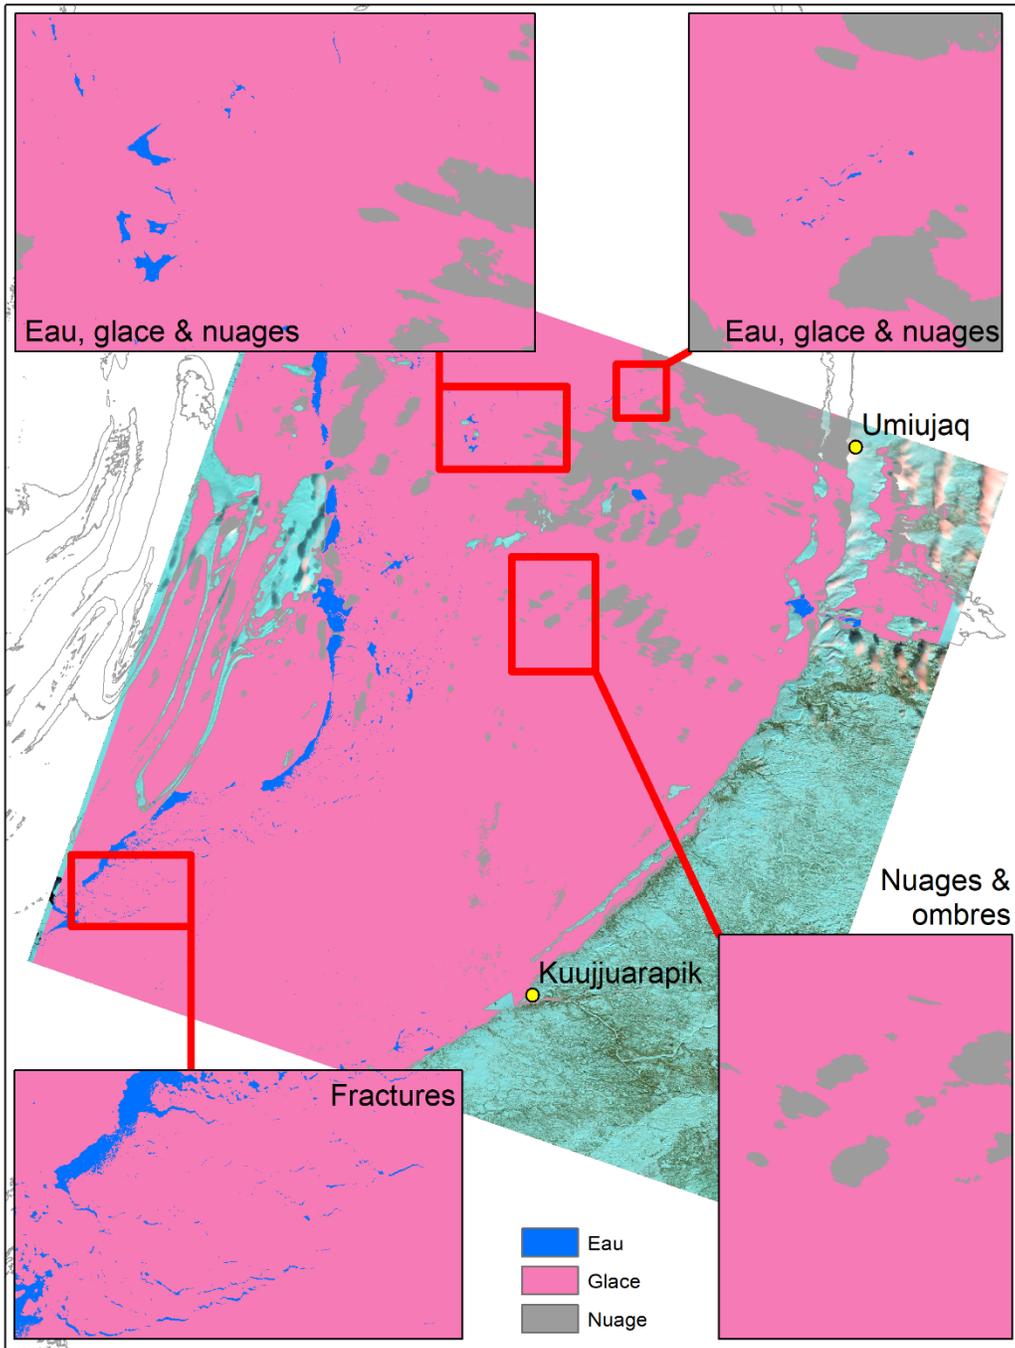
Figure 24 Classification de l'eau libre, de la glace et des nuages sur l'image Landsat-8 du 26 mars 2020 au large de Kuujjuarapik et d'Umiujaq

L'application de l'algorithme sur les images satellitaires a permis de séparer le contenu des images en trois différentes classes (eau, glace, nuage). Sur la Figure 24, l'image présentée à la Figure 23 a été classifiée en utilisant cet algorithme. La glace et l'eau y sont généralement bien représentées. Une partie des nuages a pu être classifiée comme glace de même que l'ombre qu'ils produisaient. Au niveau des fractures, les agrandissements permettent de remarquer différentes teintes associées à différents types de glace de même que des régions découvertes où l'eau est visible. Sur la Figure 24, ces zones d'eau et de glace sont correctement classifiées. Sur la Figure 23, la présence d'un voile nuageux peu opaque montre une des faiblesses de l'algorithme, soit la difficulté à bien identifier la glace et l'eau en présence d'un tel couvert nuageux.

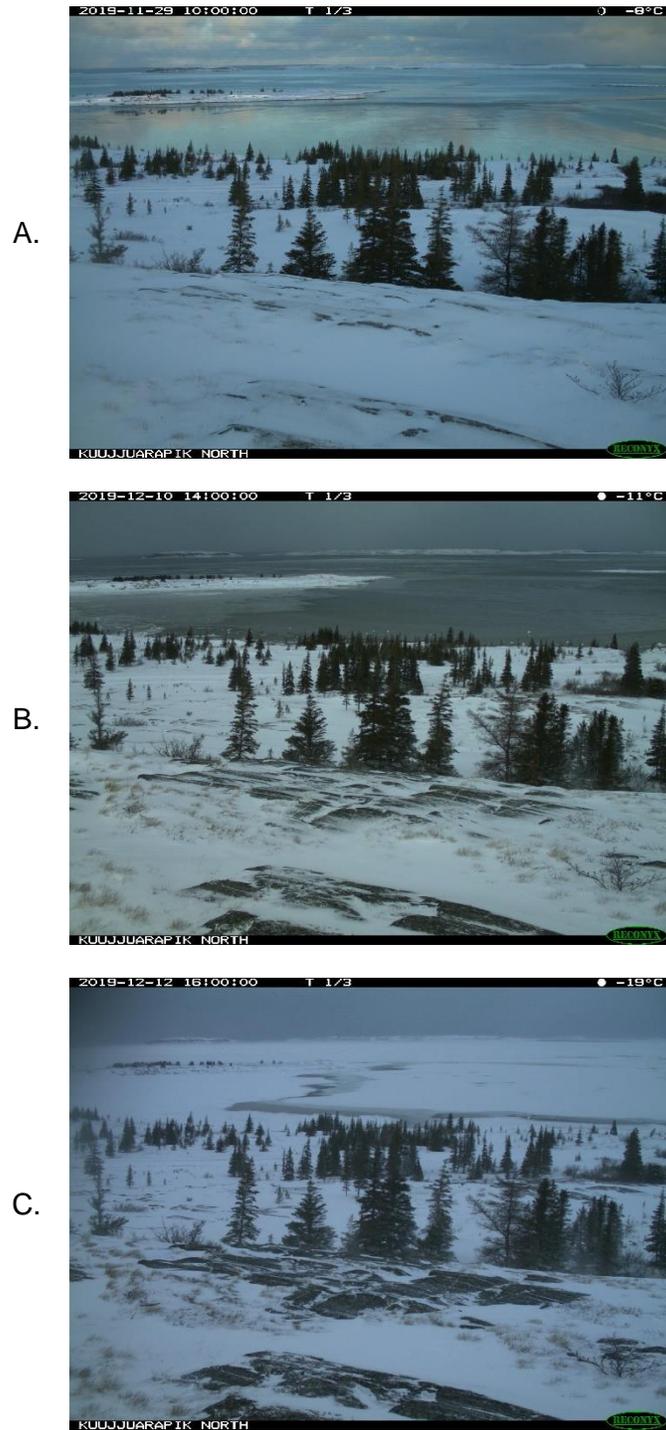
Figure 26 Évolution de l'englacement 2019 à Kuujjuarapik (A- 29 novembre 2019, B- 10 décembre 2019, C- 12 décembre 2019)

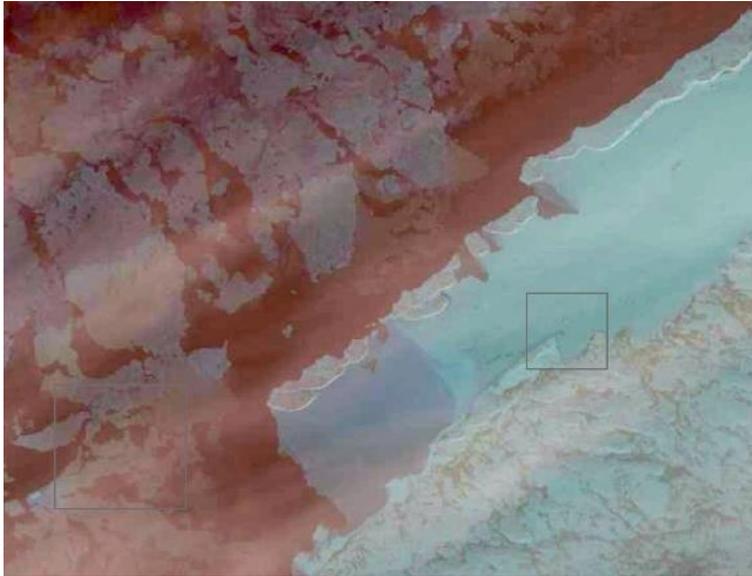
Figure 27 Image satellitaire montrant le détroit de Nastapoka et la baie d'Hudson devant Kuujjuarapik lors de l'englacement 2019 (Landsat-8, 14 décembre 2019)

À l'automne 2019, l'englacement de la région au nord de Kuujjuarapik s'est déroulé simplement. Du sorbet fut visible pour la première fois dans la dernière semaine de novembre, soit vers le 26. Le 29 novembre, du nilas semblait aussi visible (Figure 26-A). Pendant les 10 jours suivants, du sorbet pourra être observé de plus en plus régulièrement. Les températures moyennes journalières diminueront alors progressivement passant sous les -15°C le 9 décembre. La nouvelle glace débutera alors la transition vers le stade de nilas (Figure 26-B). Avec des températures moyennes à près de -20°C , le nilas passera rapidement au stade de jeune glace qui couvrira tout le secteur. Le 12 décembre, le couvert sera complet à l'exception d'un peu d'eau à la limite de la zone intertidale (Figure 26-C). De la neige recouvre alors toute la jeune glace. Le 13 décembre, le couvert sera complètement gelé et stable pour l'hiver.

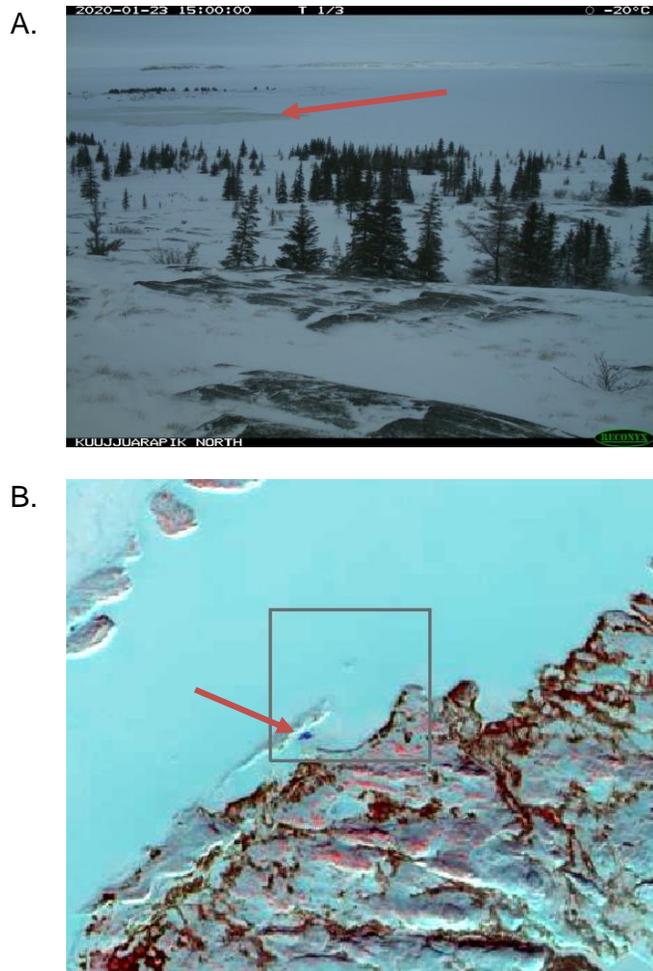
Figure 30 Évènements de fonte durant l'hiver 2020 à Kuujjuarapik (A- photo du 23 janvier 2020, B- image Sentinel-2 du 24 février 2020)

Durant l'hiver 2020, de l'eau est apparue sur l'estran au sud-ouest de la baie à quelques occasions. De l'eau douce provenant entre autres de l'écoulement des lacs Umiartalik et Iqalussivik rejoint la baie à cet endroit. De l'eau apparaît donc à l'occasion à cet endroit lors de réchauffement. Le phénomène a été visible sur les photographies et sur des images satellitaires (Figure 30). Le 23 janvier, de l'eau apparaît sur le couvert de glace et de neige alors que la température est inférieure à -20°C et le ciel couvert. Il sera mentionné plus loin qu'à la même période, de l'eau est apparu sur le couvert de glace à Umiujaq. Un mois plus tard, le 24 février, de l'eau est clairement visible sur une image du satellite Sentinel-2. La température est alors autour de -15°C . Cet épisode n'est pas visible sur les photographies car il survient un peu plus profondément dans l'estran.

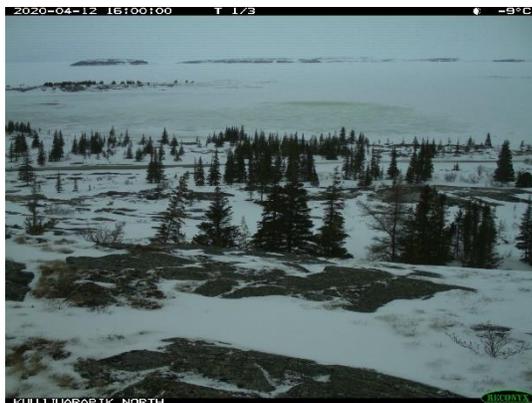
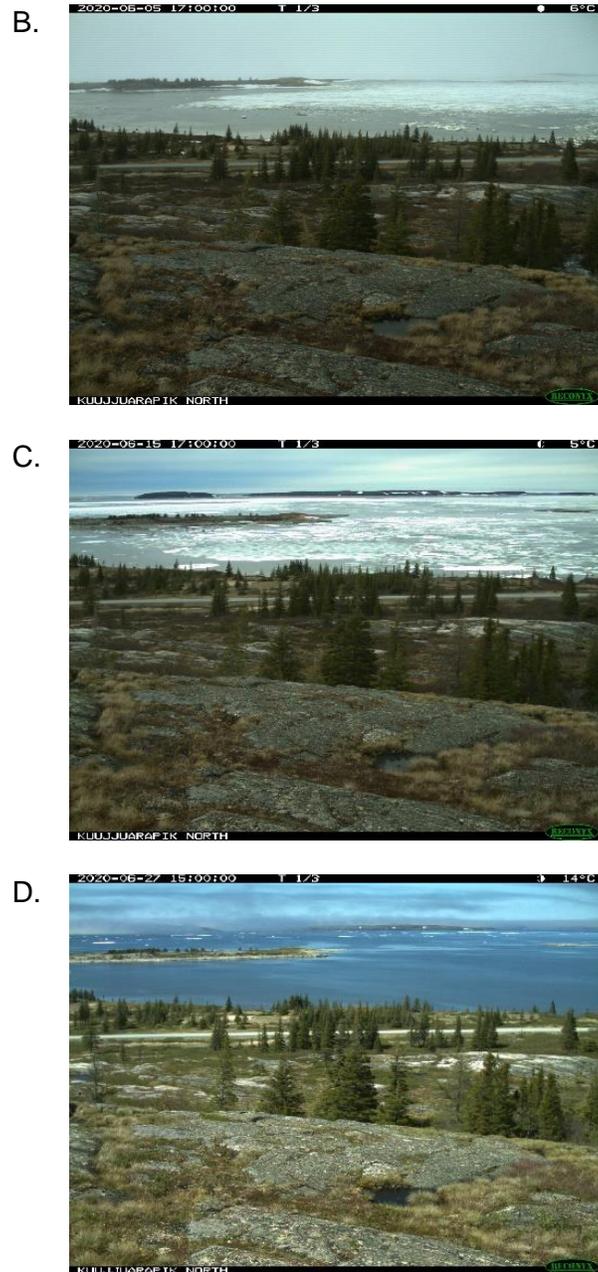
Figure 31 Évolution de la fonte 2020 à Kuujjuarapik (A- 12 avril 2020, B- 5 juin 2020, C- 15 juin 2020, D- 27 juin 2020)

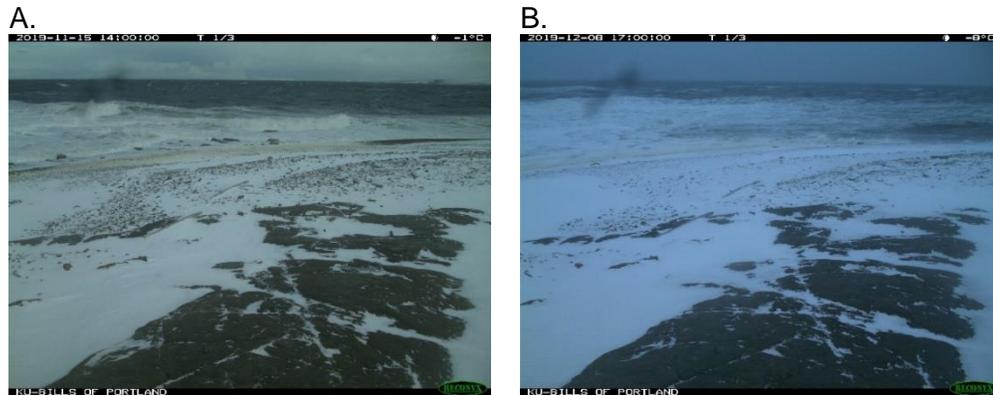
Figure 36 Épisodes de vents observés à proximité de l'île Gillis à l'automne 2019 (15 novembre 2019, 8 décembre 2019)

La région couverte par les caméras semble peu profonde et encline à beaucoup de turbulence. Durant les mois d'octobre à décembre, plusieurs tempêtes ont été observées avec des vagues venant déferler sur la pointe de l'île Gillis. Les vents les plus forts mesurés qui ont pu être observés par les caméras l'ont été les 8 décembre 2019 et 15 novembre 2019 (Figure 36) alors qu'un grand frais de l'ouest et un vent frais du nord-ouest ont soufflés sur le secteur.

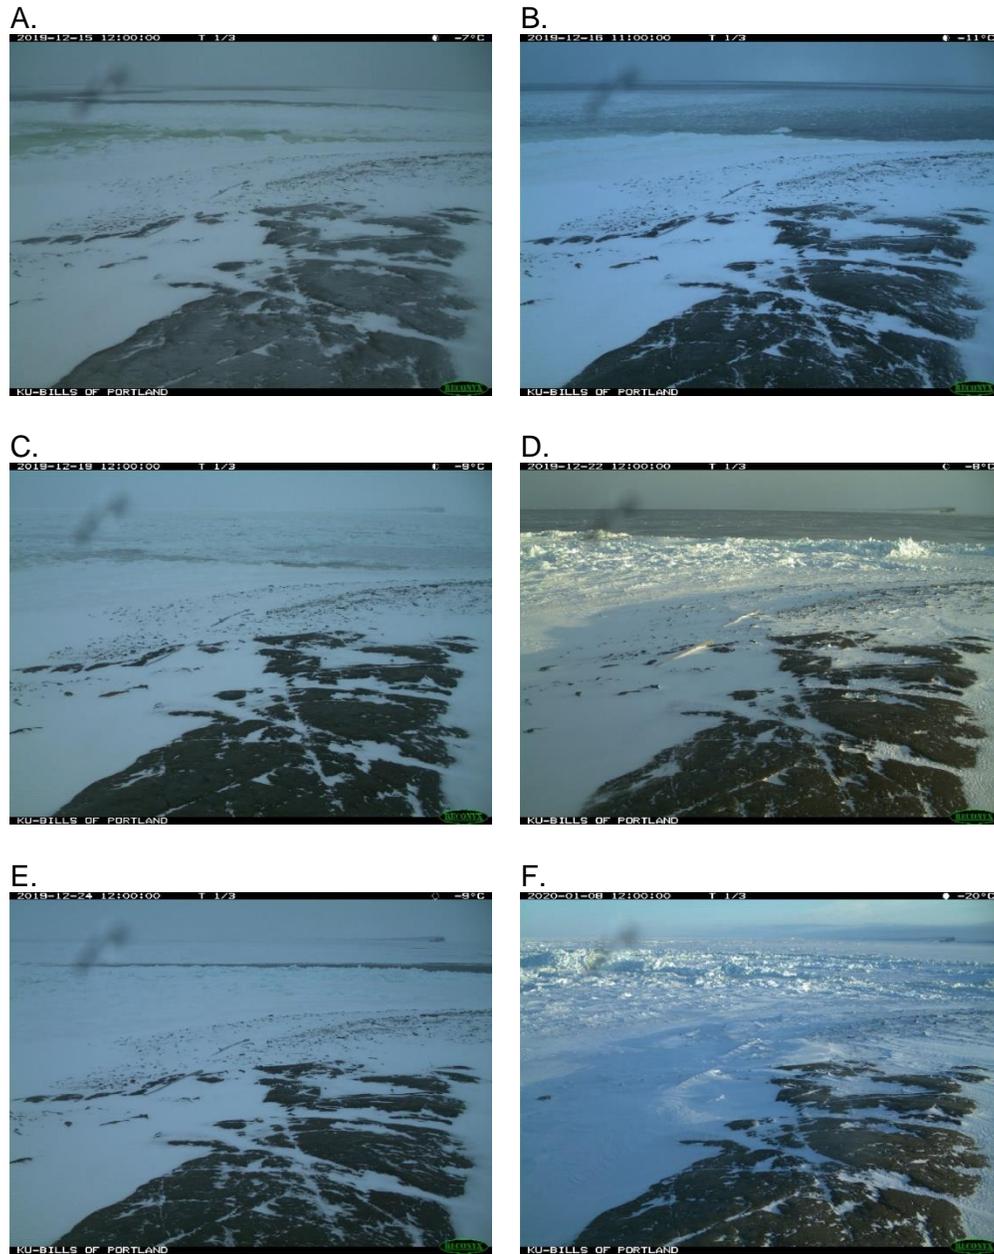
Figure 37 Évolution de l'englacement 2019 au nord-est de l'île Gillis au large de Kuujjuarapik (A- 15 décembre 2019, B- 16 décembre 2019, C- 19 décembre 2019, D- 22 décembre 2019, E- 24 décembre 2019, F- 8 janvier 2020)

En 2019, les premières observations de glace sont survenues le 4 décembre alors que du sorbet était visible pendant qu'une légère brise soufflait du sud-sud-est. Pendant les jours suivants, une brise sans direction particulière soufflait et la mer agitée ne présentait pas de signe de glace. Le 8 décembre, tel que mentionné précédemment, le vent a tourné à l'ouest et un grand frais a également contribué à l'agitation de la mer qui s'est poursuivie les 9 et 10 décembre. Du 11 au 14 décembre, l'objectif de la caméra était embué si bien que le 15 décembre, le secteur est apparu dans un état avancé d'englacement, du nilas et de la jeune glace étant visible (Figure 37-A). Le lendemain, la jeune glace semblait avoir été détruite et apparaissait sous forme de sarrasin, accompagné de nilas (Figure 37-B). De la glace sous plusieurs formes sera visible les 2 journées suivantes. Le 19 décembre, une jolie brise du nord-nord-ouest poussera la glace vers l'île formant ainsi une banquise compacte devant les caméras (Figure 37-C). Le 22 décembre, le secteur fut libéré sous une jolie brise de l'est-sud-est laissant la place à la formation de nouvelle glace (Figure 37-D). Le 24 décembre, un vent du nord-ouest ramène des floes de jeune glace (Figure 37-E). Cette glace se déplacera pendant les deux jours suivants. Le 27 décembre, le vent passera à l'est-sud-est ce qui évacuera de nouveau la jeune glace. Cette séquence d'évènement se reproduira à quelques reprises jusqu'au 7 janvier 2020. Le 8 janvier à l'aube, le couvert est complet alors que le vent est passé au nord (Figure 37-F). Des mouvements sont néanmoins présents et visibles dans la banquise. Le 9 janvier, les mouvements cesseront et le couvert demeurera stable pour quelques semaines.

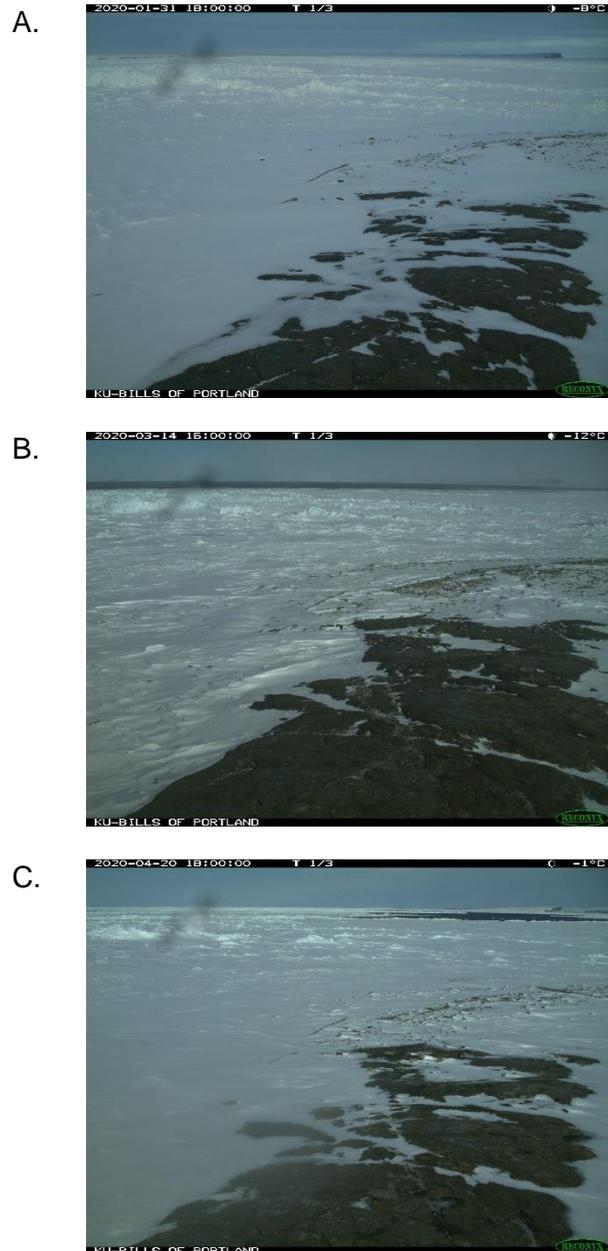
Figure 38 Évolution des conditions du couvert de glace durant l'hiver 2020 au nord-est de l'île Gillis au large de Kuujjuarapik (A- 31 janvier 2020, B- 14 mars 2020, C- 20 avril 2020)

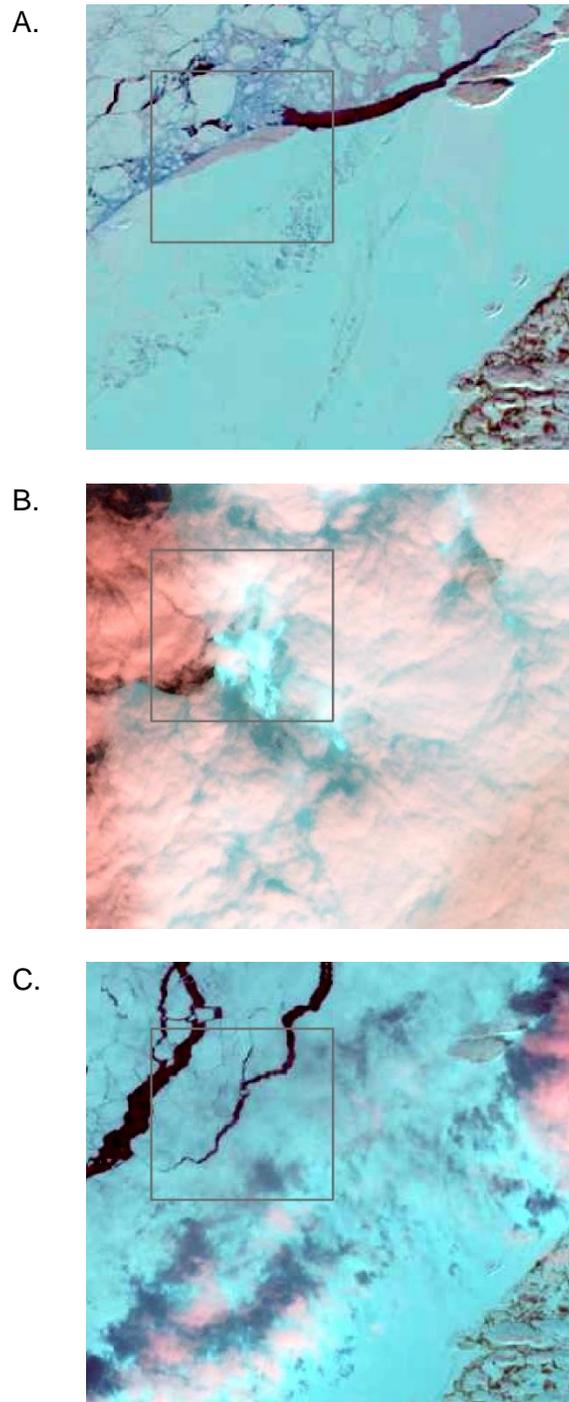
Figure 39 Images satellitaires acquises lors de l'hiver 2020 montrant le secteur au nord-est de l'île Gillis au large de Kuujjuarapik (A- Landsat-8, 31 janvier 2020; B- Sentinel-2, 15 mars 2020; C- Landsat-8, 20 avril 2020)

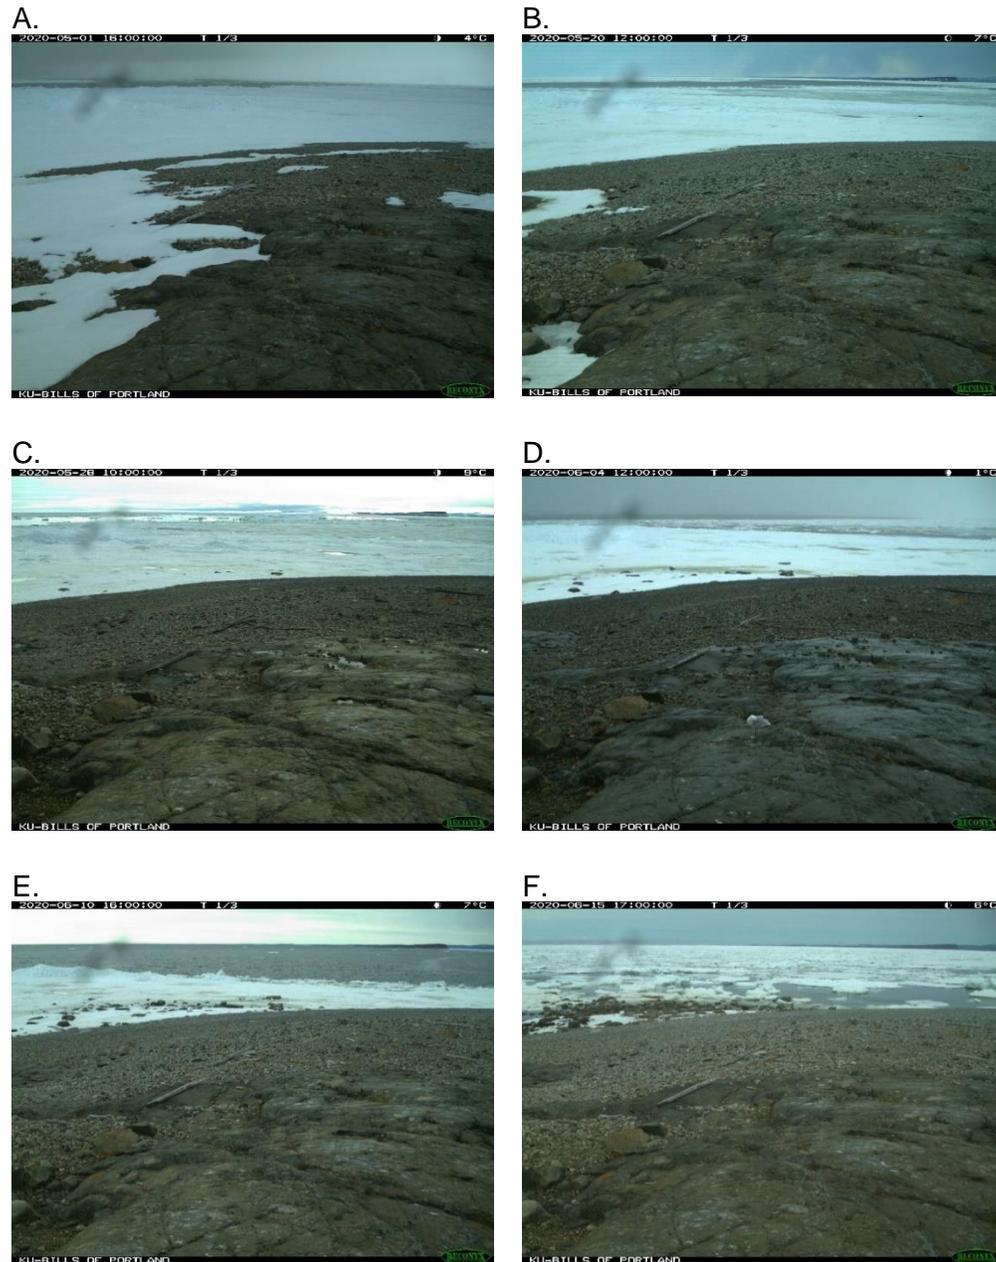
Figure 40 Évolution de la fonte 2020 au nord-est de l'île Gillis au large de Kuujjuarapik (A-1er mai 2020, B-20 mai 2020, C-28 mai 2020, D-4 juin 2020, E-12 juin 2020, F-15 juin 2020)

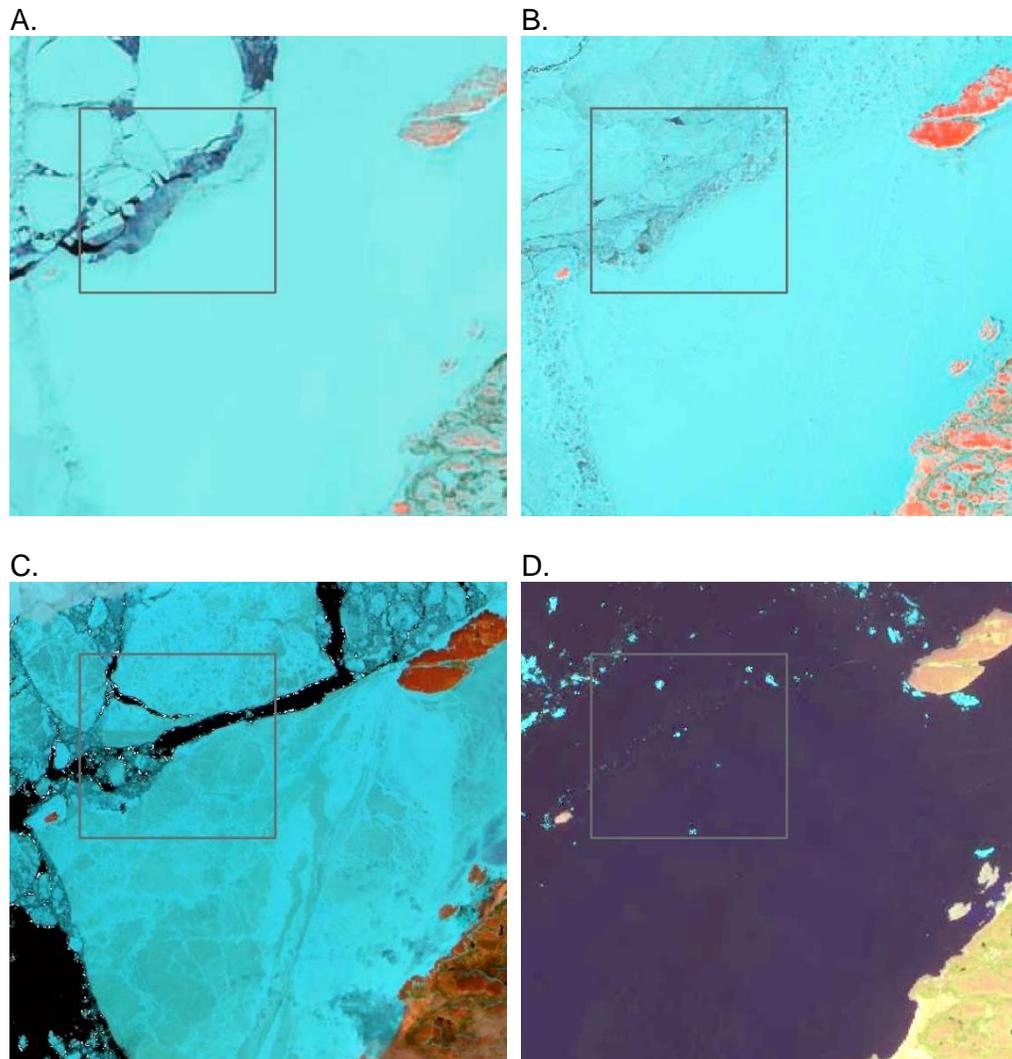
Figure 41 Images satellitaire montrant la baie d'Hudson devant Kuujuarapik lors de la fonte 2020 (A-Landsat-8, 27 avril 2020; B-Sentinel-2, 14 mai 2020; C- Sentinel-2, 1^{er} juin 2020;D- Sentinel-2, 28 juin 2020)

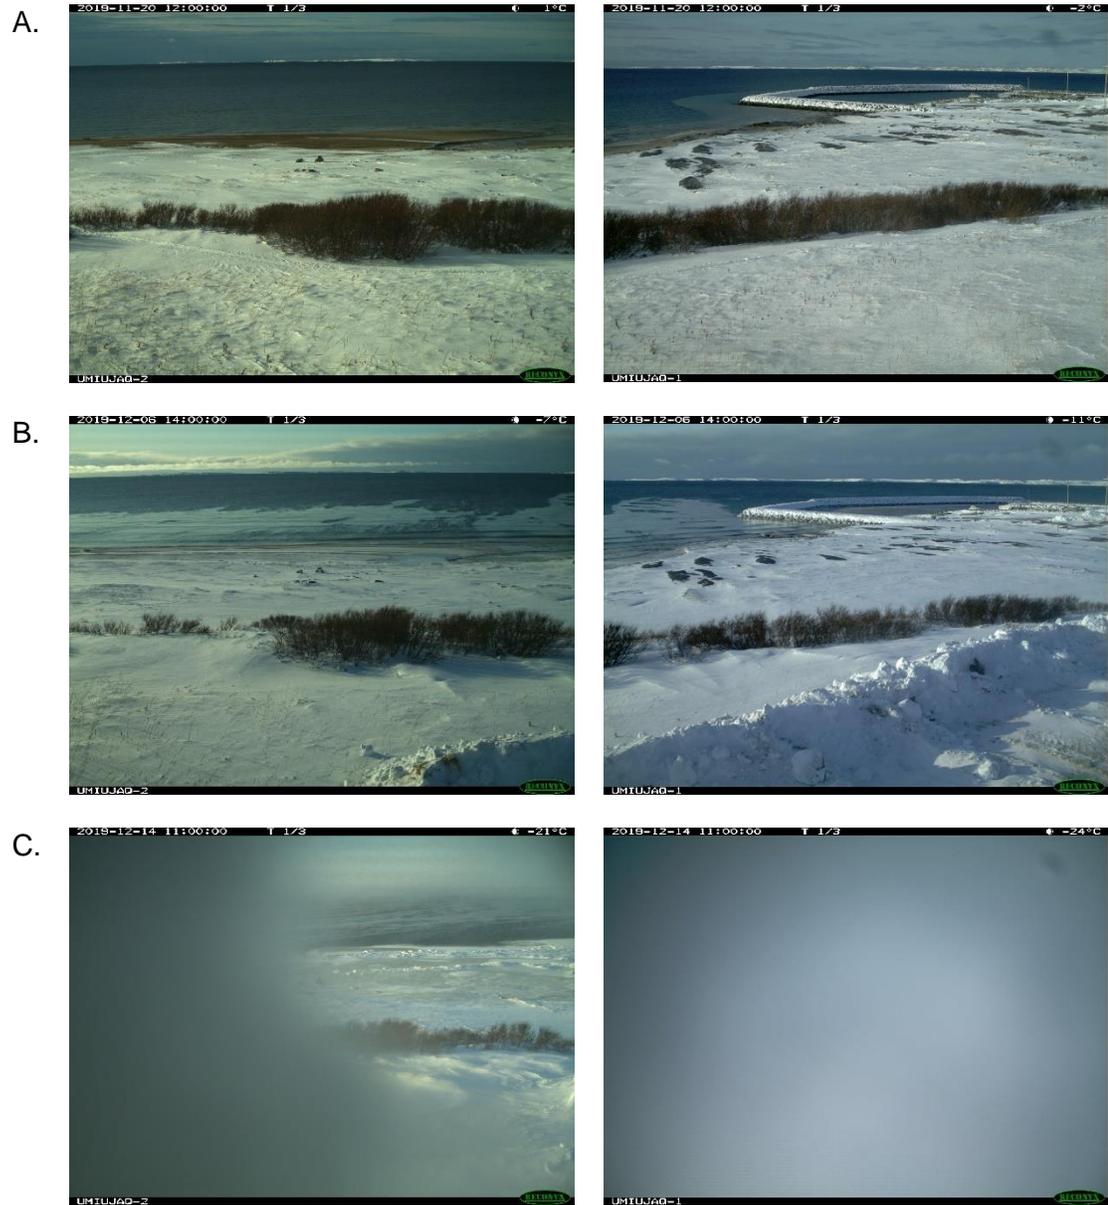
Figure 42 Évolution de l'englacement 2019 à Umiujaq (A-20 novembre 2019, B-6 décembre 2019, C-14 décembre 2019, D-16 décembre 2019)

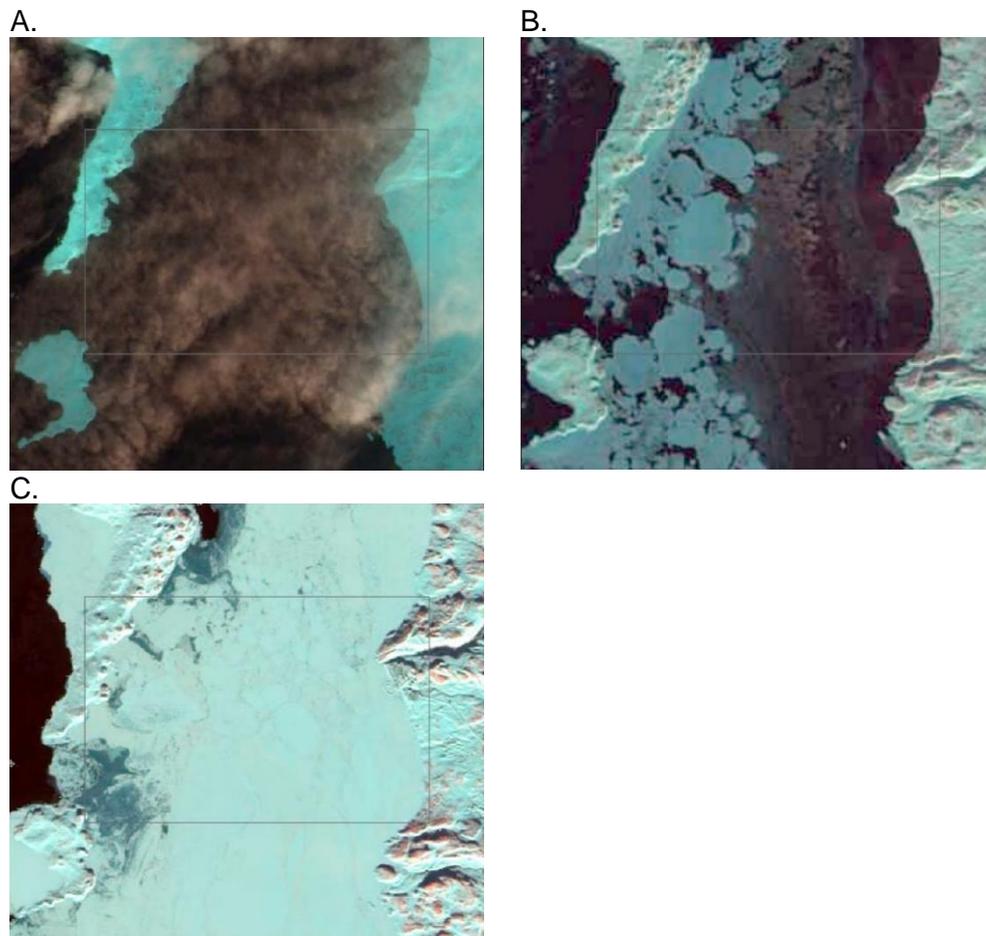
Figure 43 Images satellitaires acquises lors de l'englacement 2019 montrant le détroit de Nastapoka devant Umiujaq (A- Sentinel-2, 6 décembre 2019; B- Landsat-8, 14 décembre 2019; C- Sentinel-2, 29 décembre 2019)

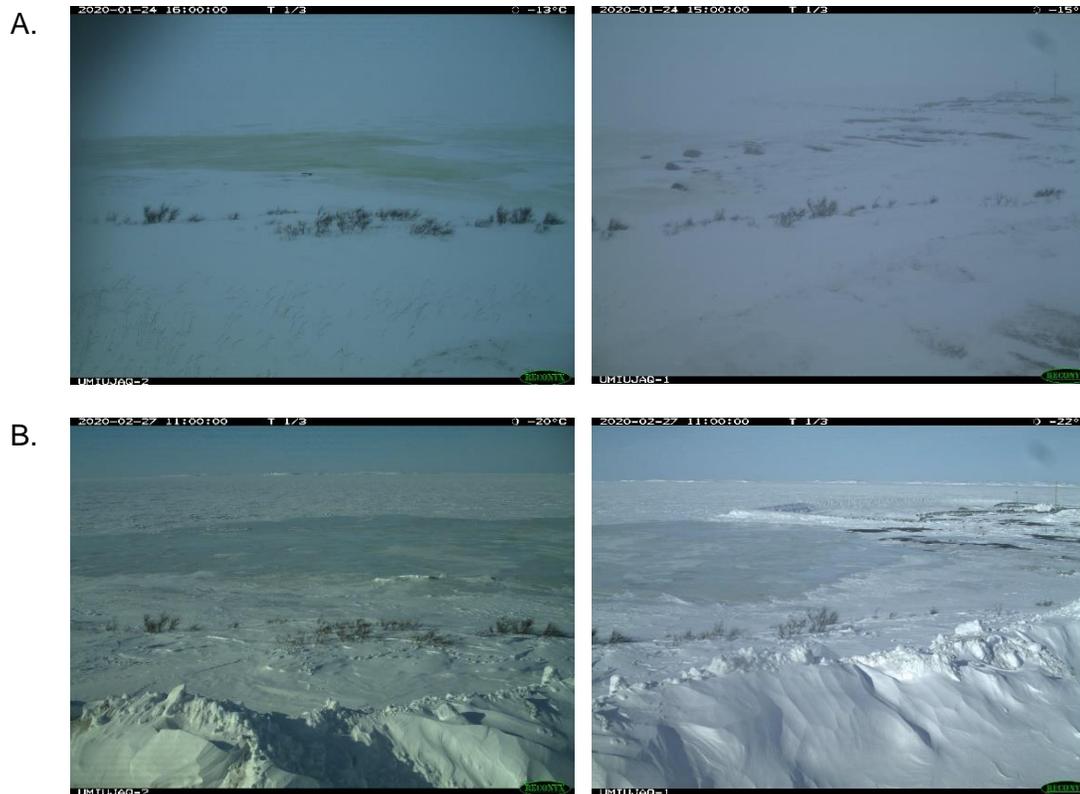
Figure 46 Observations hivernales à Umiujaq en 2020 (A- 24 janvier 2020, B- 27 février 2020)

Durant l'hiver, la zone de marnage au sud de l'infrastructure maritime, particulièrement devant la caméra 1, a reçu, de façon ponctuelle mais récurrente, des arrivées d'eau (Figure 46). Ce secteur est l'exutoire d'un ruisseau débutant dans les cuestas au nord-est de l'aéroport. Contrairement à ce qui avait été avancé dans le rapport d'étape 3 (Bernier et al., 2020), il n'est pas inhabituel d'observer des arrivées d'eau dans ce secteur (Figure 47). La glace nouvellement créée demeure parfois exposée plusieurs jours, la neige étant balayée par le vent sur sa surface, ce qui rend difficile de déterminer la fréquence des apports d'eau.

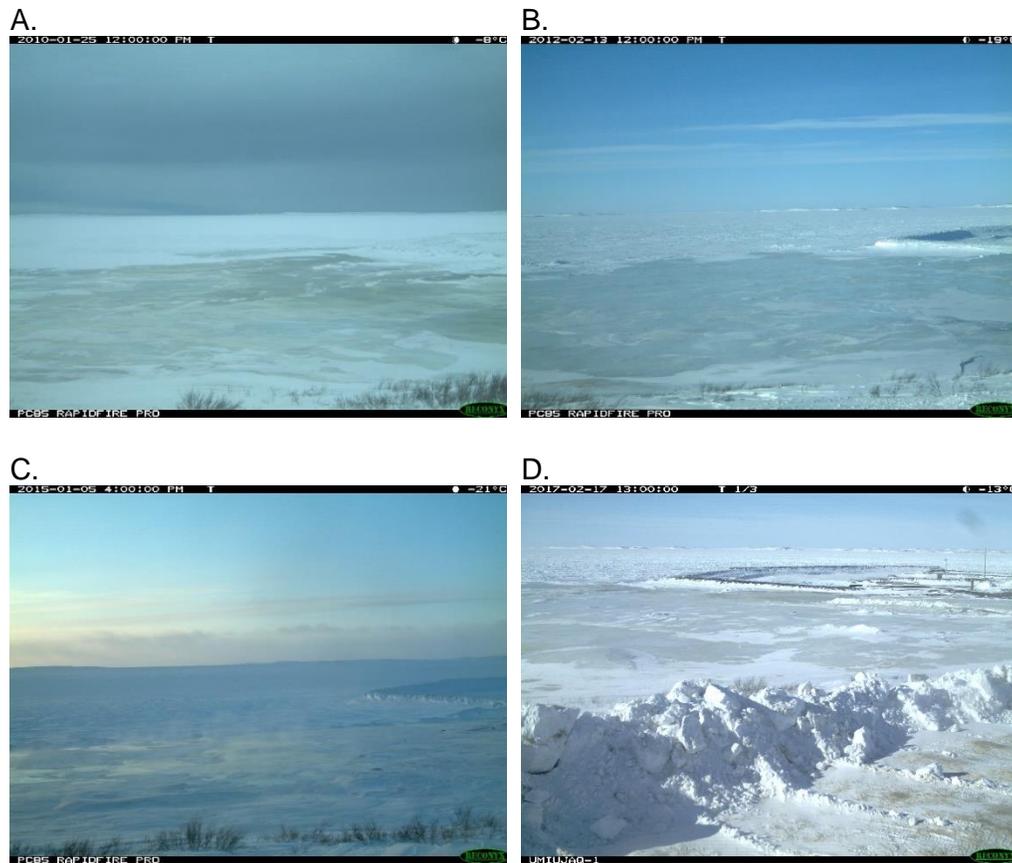
Figure 47 Observations hivernales à Umiujaq montrant la présence d'eau depuis 2010 (A- 25 janvier 2010, B- 13 février 2012, C- 5 janvier 2015, D- 17 février 2017)

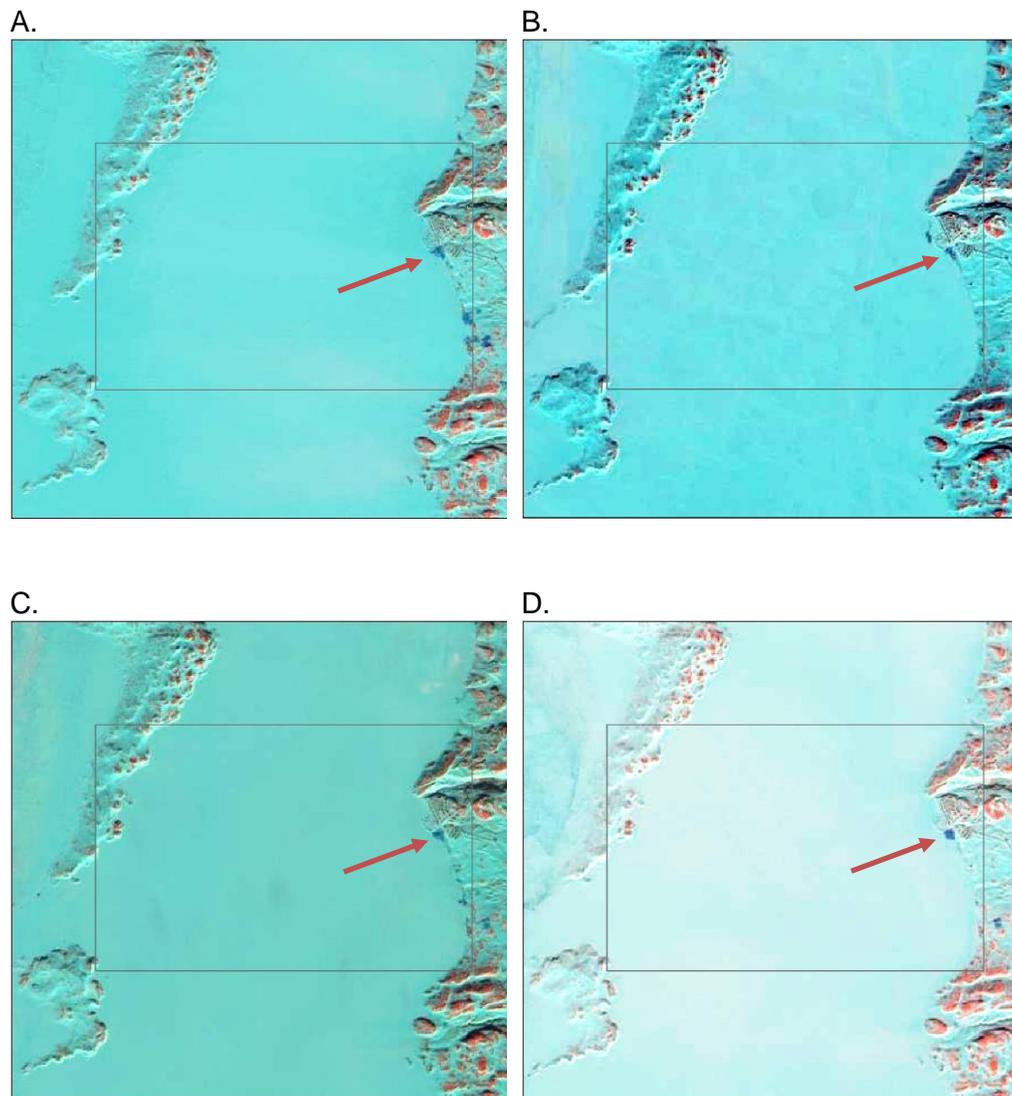
Figure 48 Images du satellite Sentinel-2 montrant la présence d'eau lors des quatre dernières années (A- 17 février 2017; B- 19 février 2018; C- 30 janvier 2019, D- 27 février 2020)
