**SUIVI DES CONDITIONS DES GLACES DE RIVE ET DE
VAGUES A L'AIDE DE CAMÉRAS ET D'IMAGERIE
SATELLITAIRE A PROXIMITÉ D'INFRASTRUCTURES
MARITIMES AU NUNAVIK DANS UN CONTEXTE DE
CHANGEMENTS CLIMATIQUES : KUUJJUARAPIK,
UMIUJAQ, IVUJIVIK, BAIE DÉCEPTION, QUAQTAQ ET
AUPALUK (2017-2020)**

PROJET CC09.2

Rapport de recherche final R2067

Réalisé pour le compte du ministère des Transports du Québec, Direction générale des structures, Sous-ministériat à l'ingénierie et aux infrastructures

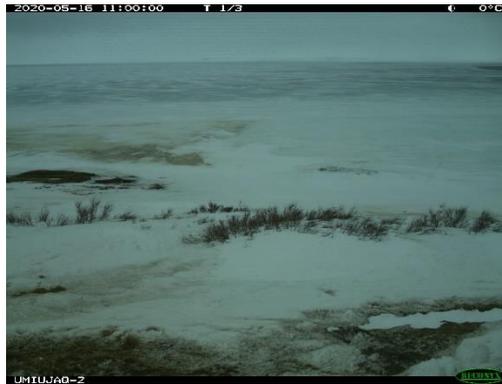
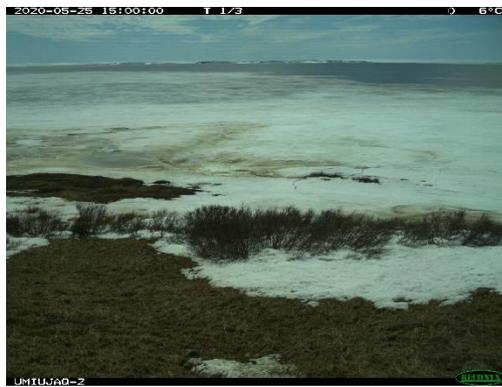
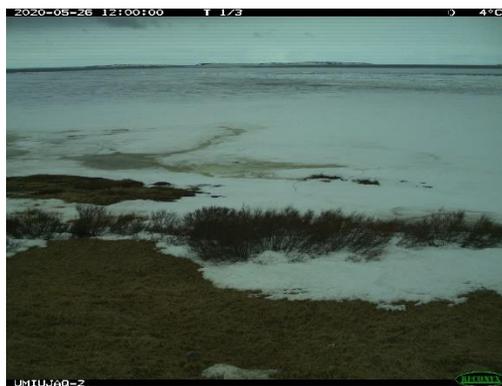
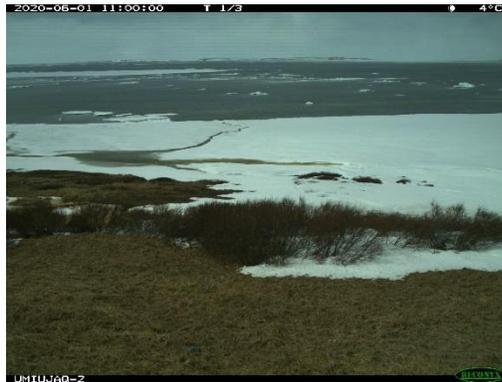
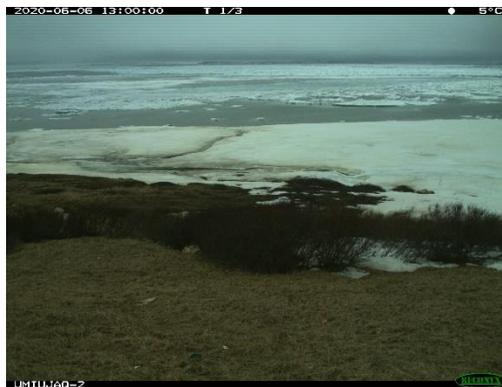
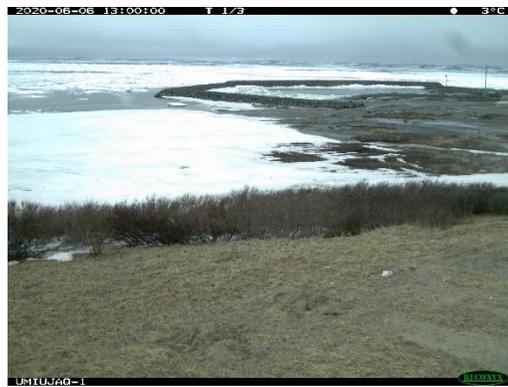
Figure 49 Évolution de la fonte 2020 à Umiujaq (A- 16 mai 2020, B- 25 mai 2020, C- 26 mai 2020, D- 1^{er} juin 2020, E- 6 juin 2020)

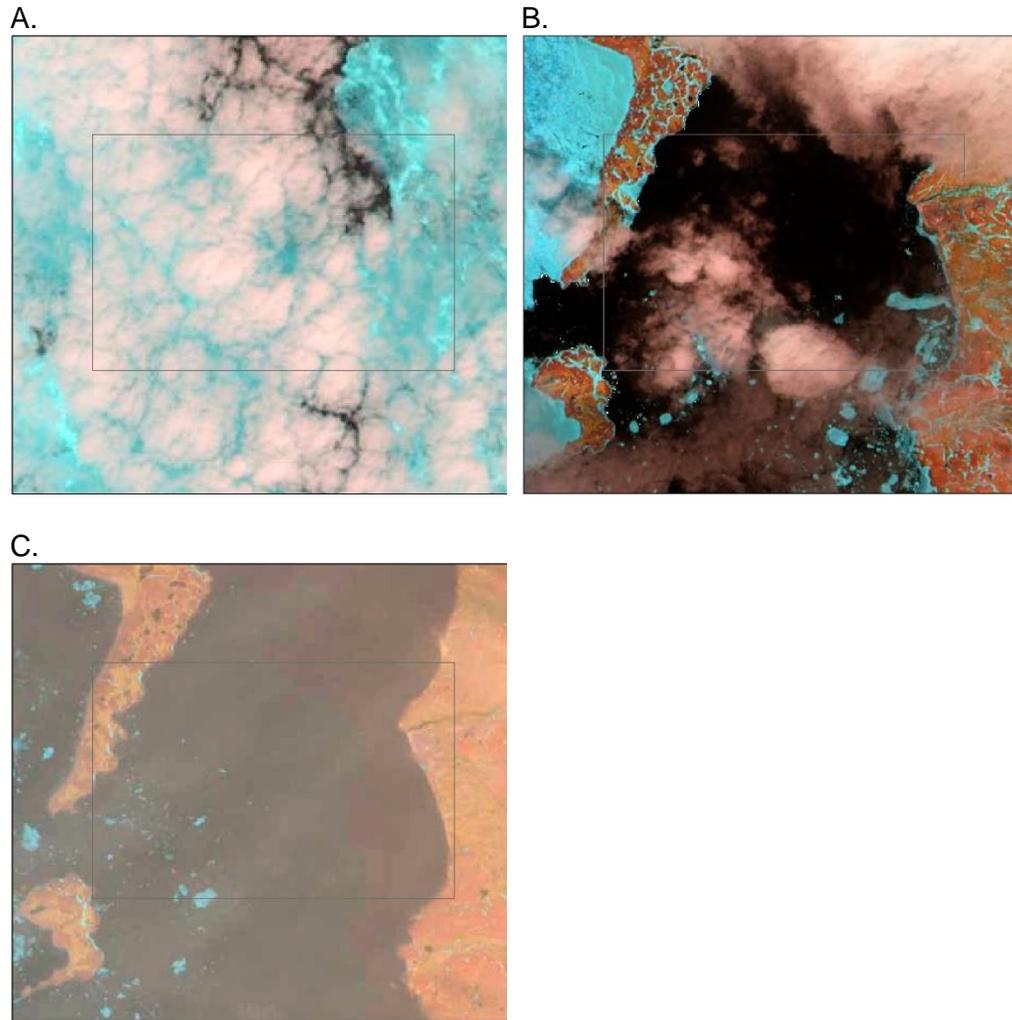
Figure 50 Images satellitaire montrant le détroit de Nastapoka devant Umiujaq lors de la fonte 2020 (A- Landsat-8, 13 mai 2020; B- Sentinel-2, 1^{er} juin 2020; C- Sentinel-2, 21 juin 2020)

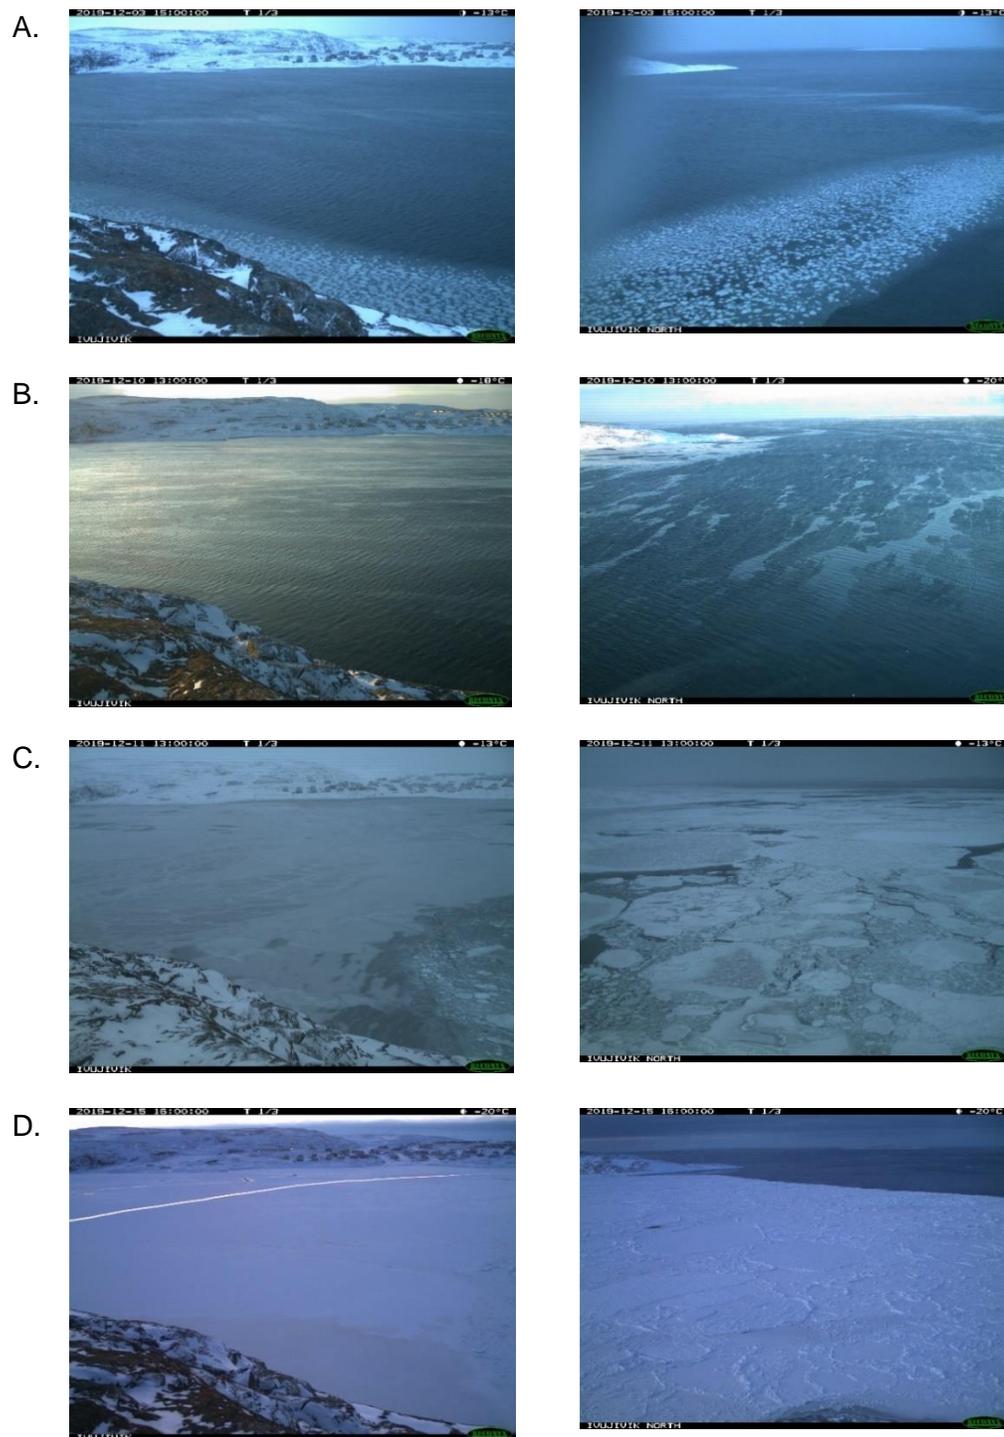
Figure 55 Évolution de l'englacement 2019 à Ivujivik (A-3 décembre 2019, B-10 décembre 2019, C-11 décembre 2019, D-15 décembre 2019)

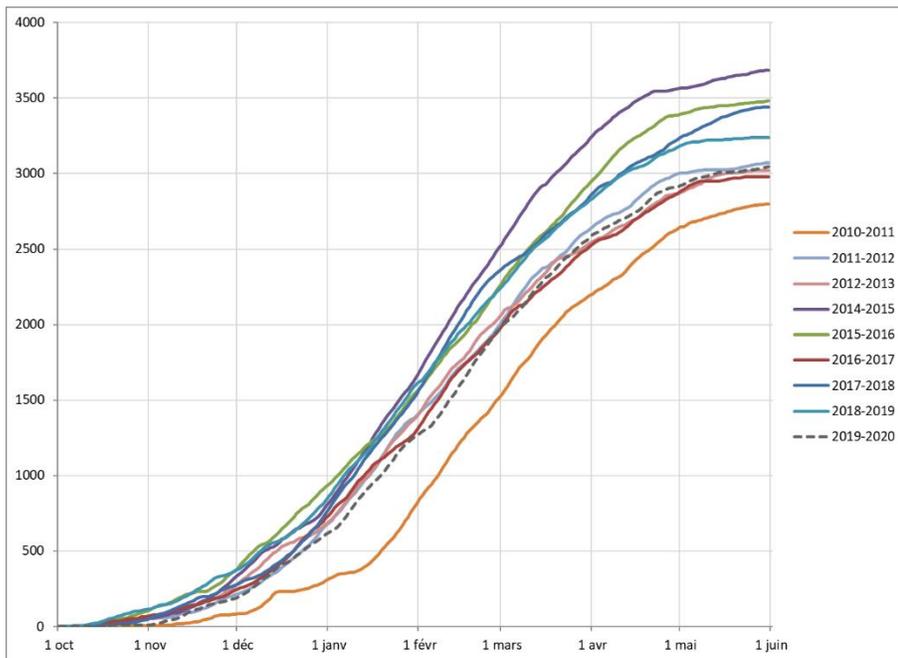
Figure 57 Degrés-jour de gel à Ivujivik lors des saisons hivernales du 1^{er} octobre au 1^{er} juin (2010-2020)

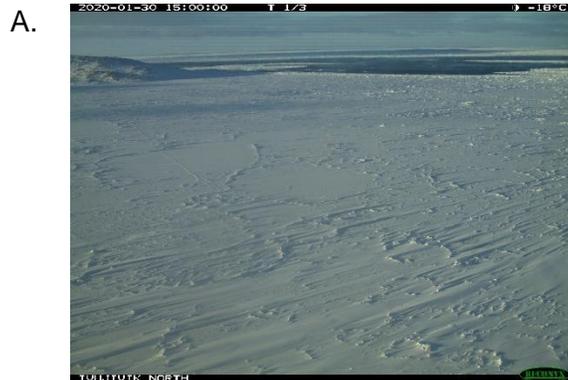
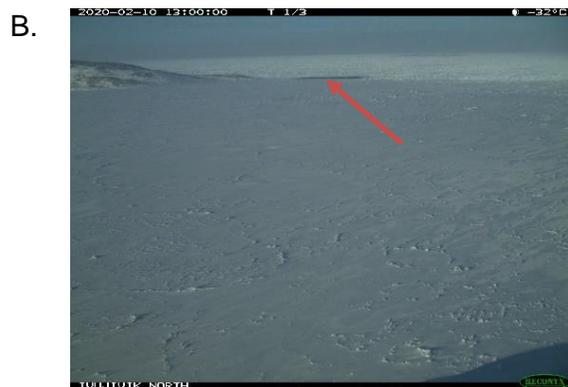
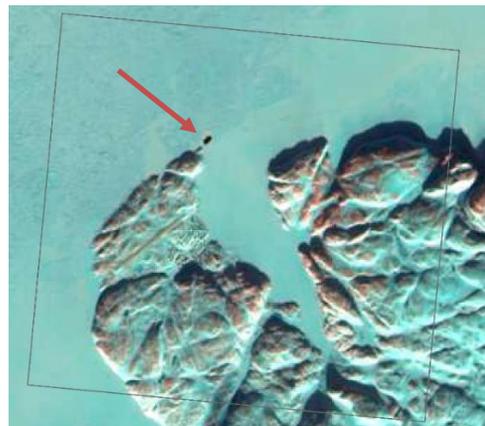
Figure 58 Observations hivernales à Ivujivik en 2020 (A- 30 janvier 2020, B- 10 février 2020, image Sentinel-2; C- 15 février 2020, image Sentinel-2; D- 23 février 2020, image Sentinel-2;E- 15 mars 2020, image Landsat-8)

La glace demeurera mobile plusieurs semaines dans la passe Digges suite à l'englacement dans la baie d'Ivujivik. Ce n'est que le 9 janvier 2020 que le couvert apparaîtra complet, et immobile. Cela ne sera que de courte durée car une polynie apparaîtra dès la mi-janvier. À la fin janvier, le couvert décrochera à la limite de la banquise et la glace se remettra en mouvement (Figure 58-A). Lorsque le couvert se remettra en place, la polynie récurrente demeurera ouverte (Figure 58-B). Le 14 février, une fracture apparaîtra dans la banquise côtière et le couvert décrochera le lendemain (Figure 58-C). Une partie de la banquise se reconsolidera rapidement mais la glace de la passe demeurera mobile pendant près de trois semaines (Figure 58-D). Le 5 mars le couvert de la passe apparaîtra stable. Le 11 mars, la polynie réapparaîtra puis le couvert décrochera le lendemain et se mettra en mouvement. Lorsqu'il se stabilisera le 15 mars, une zone à la limite de la banquise demeurera en eau libre (Figure 58-E). Cela perdurera jusqu'à la 2^e semaine d'avril après quoi le couvert se remettra en mouvement pendant environ une semaine. À la fin avril, le couvert sera de nouveau mobilisé et demeurera mobile jusqu'à la fonte.

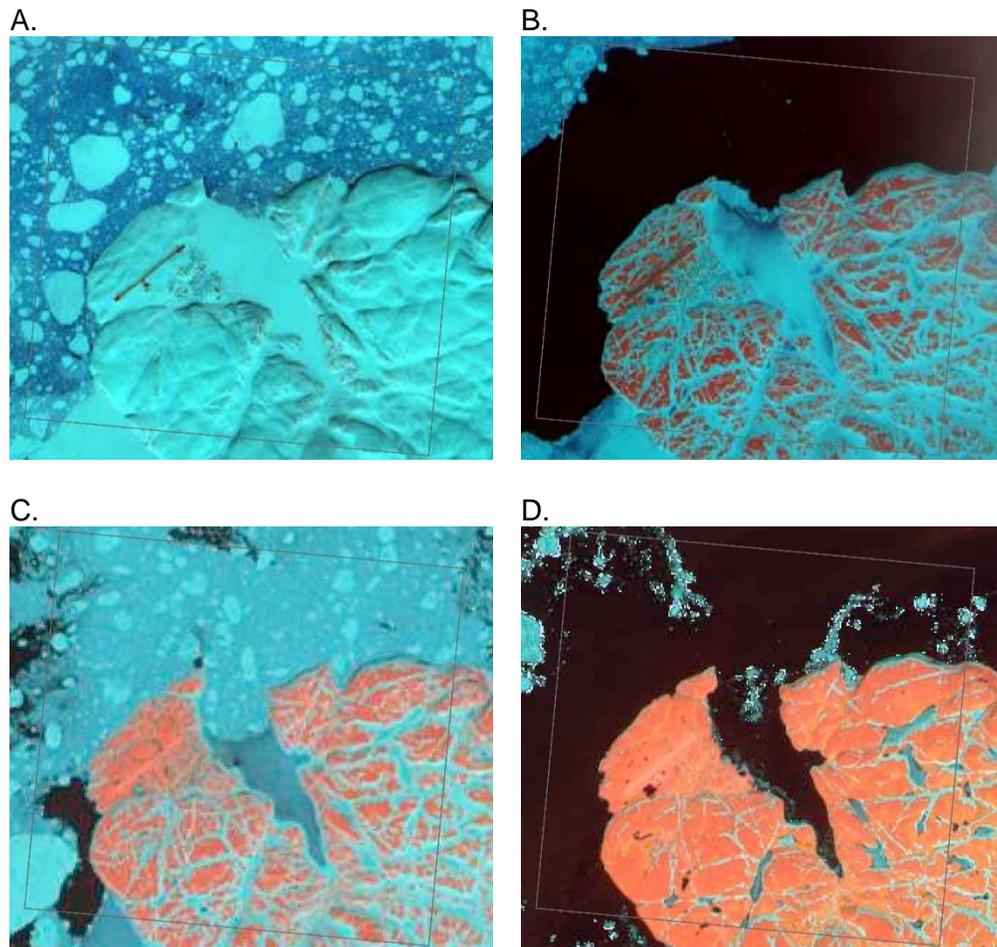
Figure 60 Images satellitaires montrant la baie d'Iqaluit et la passe Digges lors de la fonte 2020 (A- Sentinel-2, 30 avril 2020; B- Sentinel-2, 15 mai 2020; C- Landsat-8, 3 juin 2020; D- Sentinel-2, 24 juin 2020)

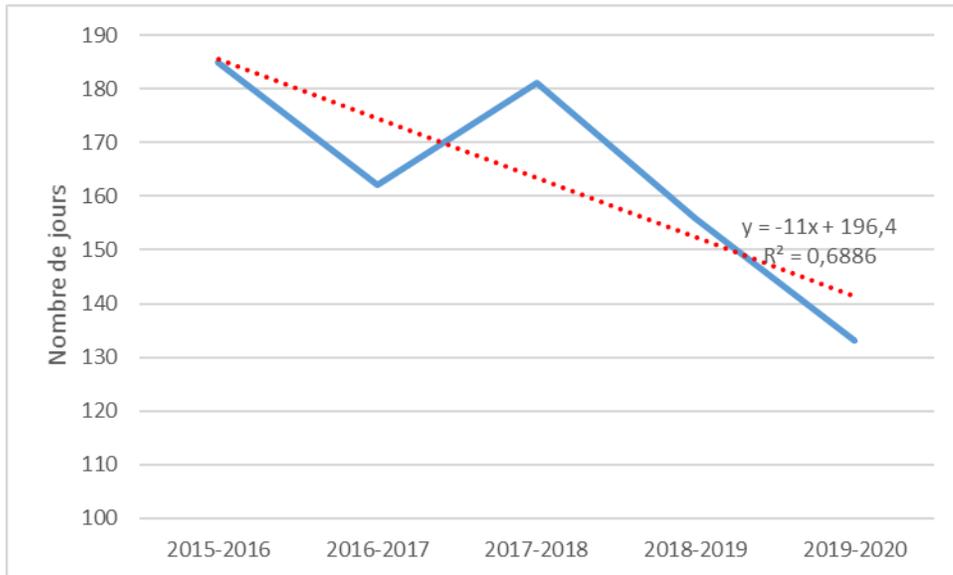
Figure 63 Variation de la durée du couvert de glace permanent à Ivujivik depuis 2015

Au printemps, la banquise à l'intérieur de la baie pourrie sur place pendant plusieurs semaines suite à l'augmentation des températures. Dans la passe, tel que mentionné plus haut, la glace devient mobile très tôt au printemps ou à la fin de l'hiver. Les vents dominants du nord-est à cette période (Figure 119) viennent constamment pousser les floes contre la banquise. Plus cette dernière perd de la résistance, plus les floes parviennent à pénétrer profondément dans la baie en fracturant la banquise. Lorsque la banquise côtière est suffisamment pourrie, les vents méridionaux et les marées peuvent suffire à fracturer et évacuer la glace. Ainsi, tout comme à l'englacement, la dégradation de la banquise est influencée par la provenance des vents. La date de la première observation d'eau est de plus en plus tôt à Ivujivik (Tableau 16). Toutefois, les dates d'évacuation des glaces et de la dernière observation de glace semblent assez constante de sorte que la durée de la période de glace mobile s'en trouve allongée. Les dates de formation du couvert étant également relativement constantes, la durée du couvert de glace permanent est d'autant plus réduite. Selon la tendance des cinq dernières années, la durée de la période entre la première apparition d'eau et l'évacuation (premier jour à l'eau libre) a augmenté de 300%, soit une augmentation de près de 40 jours (Figure 64). La durée du couvert de glace permanent a quant à elle diminué d'autant de jours (Figure 63).

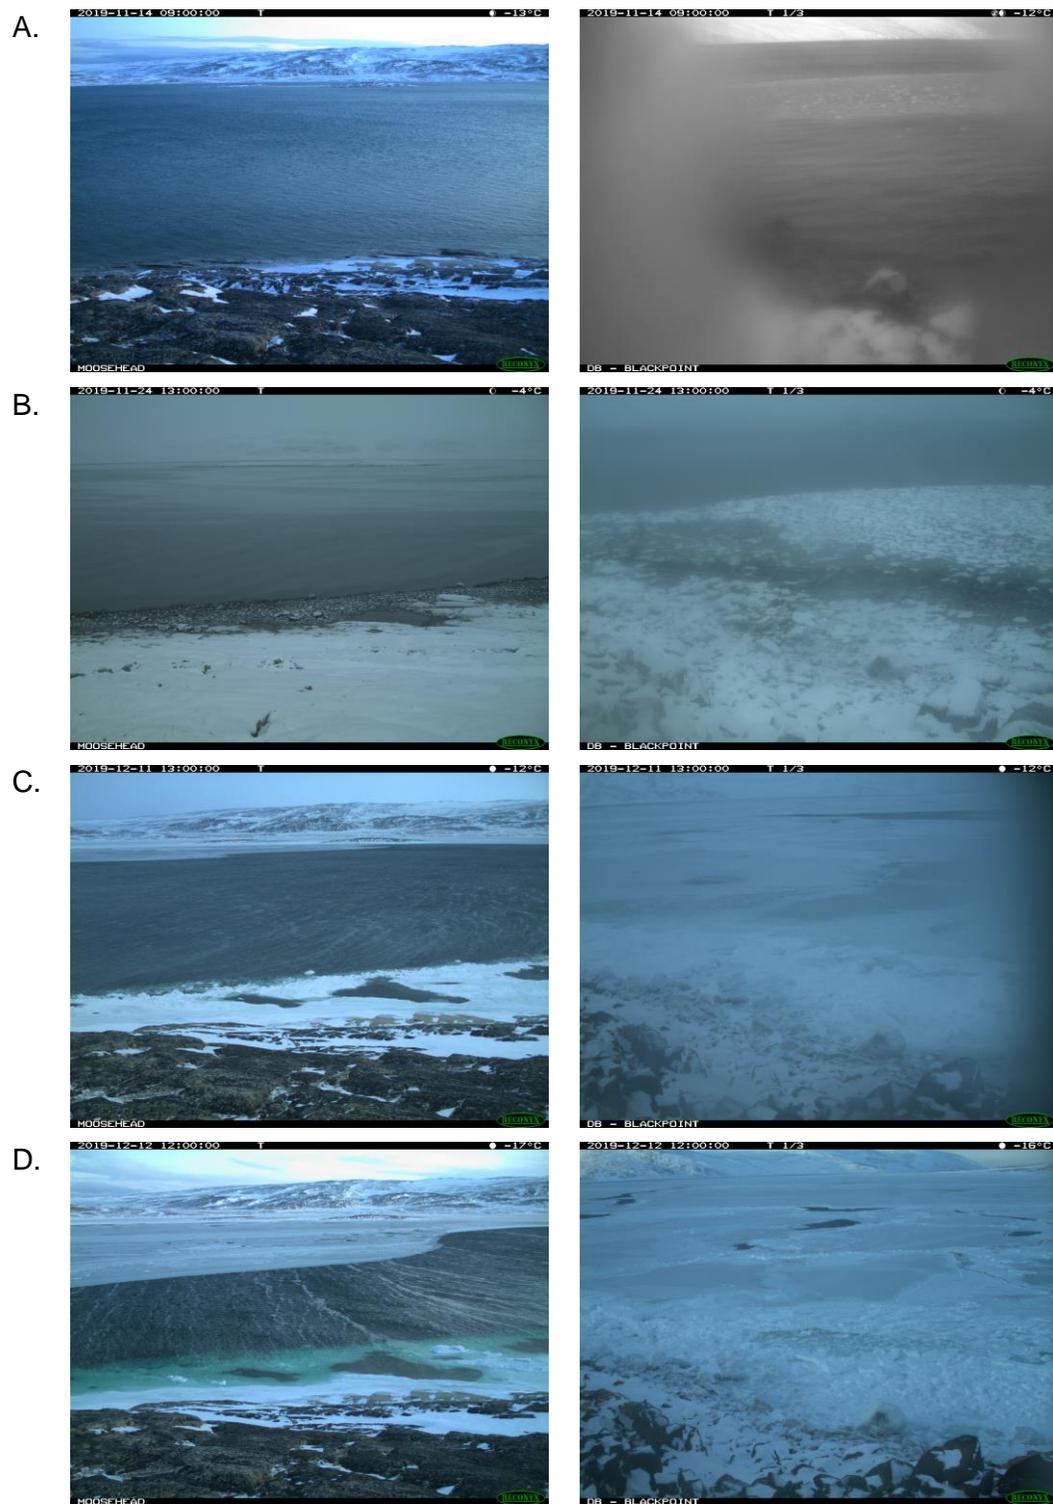
Figure 65 Évolution de l'englacement 2019 à la Baie Déception (A-14 novembre 2019, B-24 novembre 2019, C-11 décembre 2019, D-12 décembre 2019)

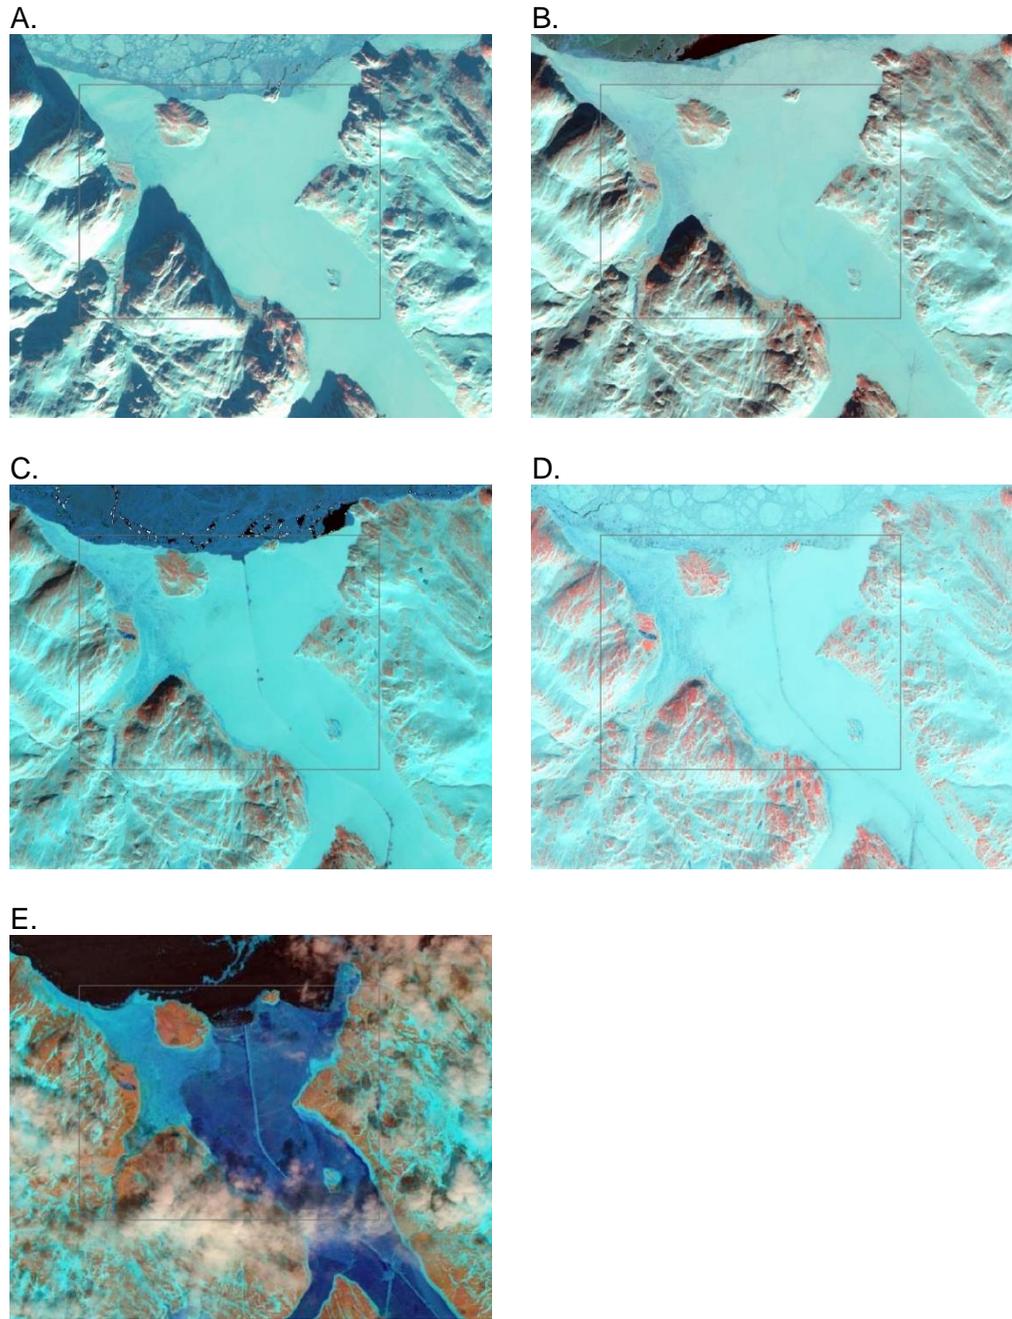
Figure 69 Observations hivernales à la Baie Déception en 2020 (A- 25 janvier 2020, Sentinel-2; B- 22 février 2020, image Sentinel-2; C- 20 mars 2020, image Sentinel-2; D- 20 avril 2020, image Sentinel-2;E- 20 mai 2020, image Landsat-8)

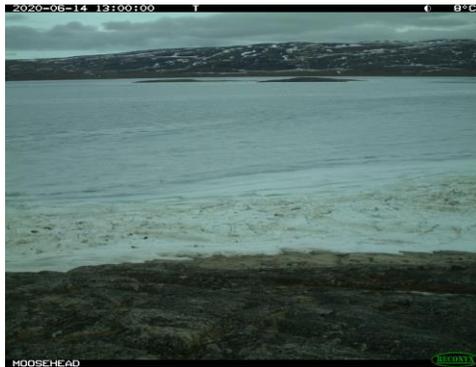
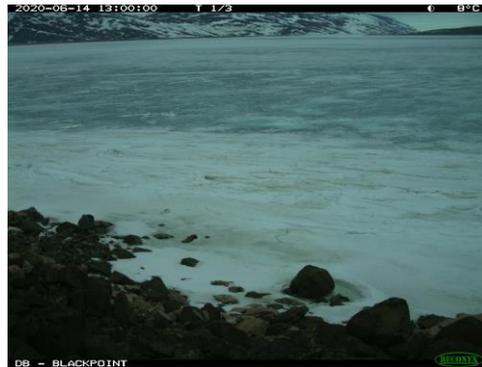
Figure 70 Évolution de la fonte 2020 à la Baie Déception (A- 14 juin 2020, B- 20 juin 2020, C- 25 juin 2020, D- 3 juillet 2020, E- 9 juillet 2020)

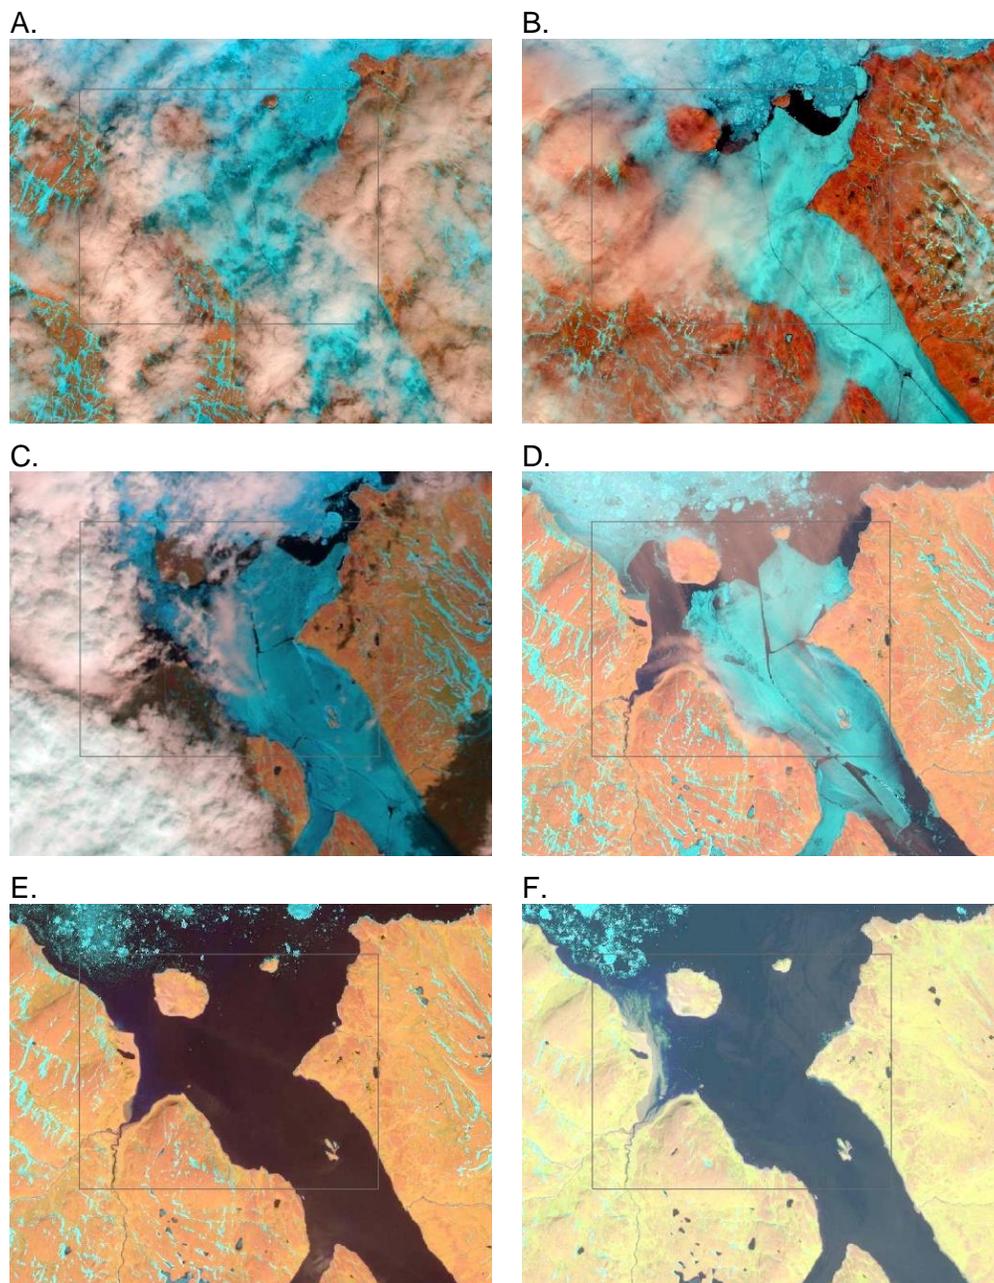
Figure 71 Images satellitaires montrant la Baie Déception lors de la fonte 2020 (A- Sentinel-2, 16 juin 2020; B- Sentinel-2, 18 juin 2020; C- Landsat-8, 21 juin 2020; D- Sentinel-2, 24 juin 2020; E- Sentinel-2, 28 juin 2020; F- Sentinel-2, 14 juillet 2020)

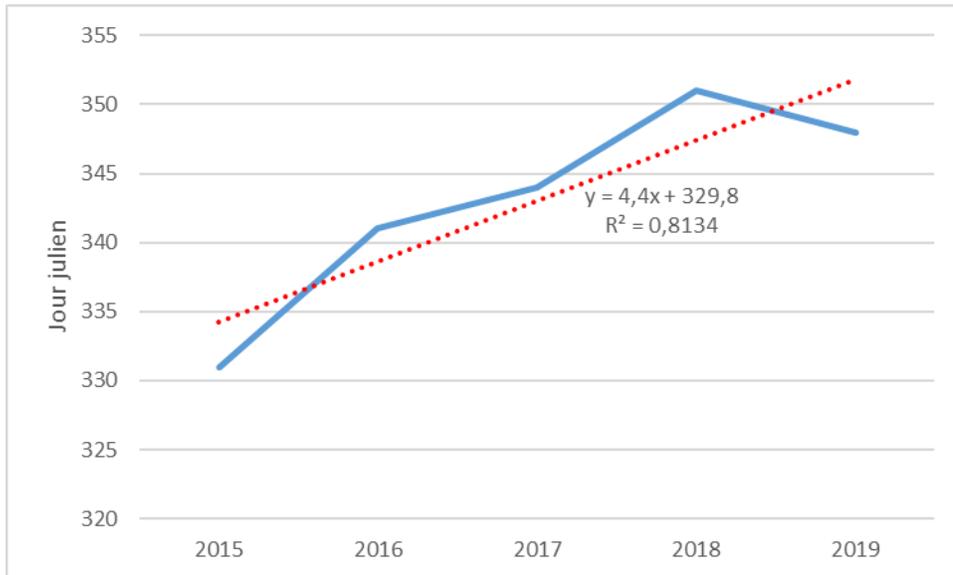
Figure 74 Variation de la date de mise en place du couvert de glace permanent à la Baie Déception

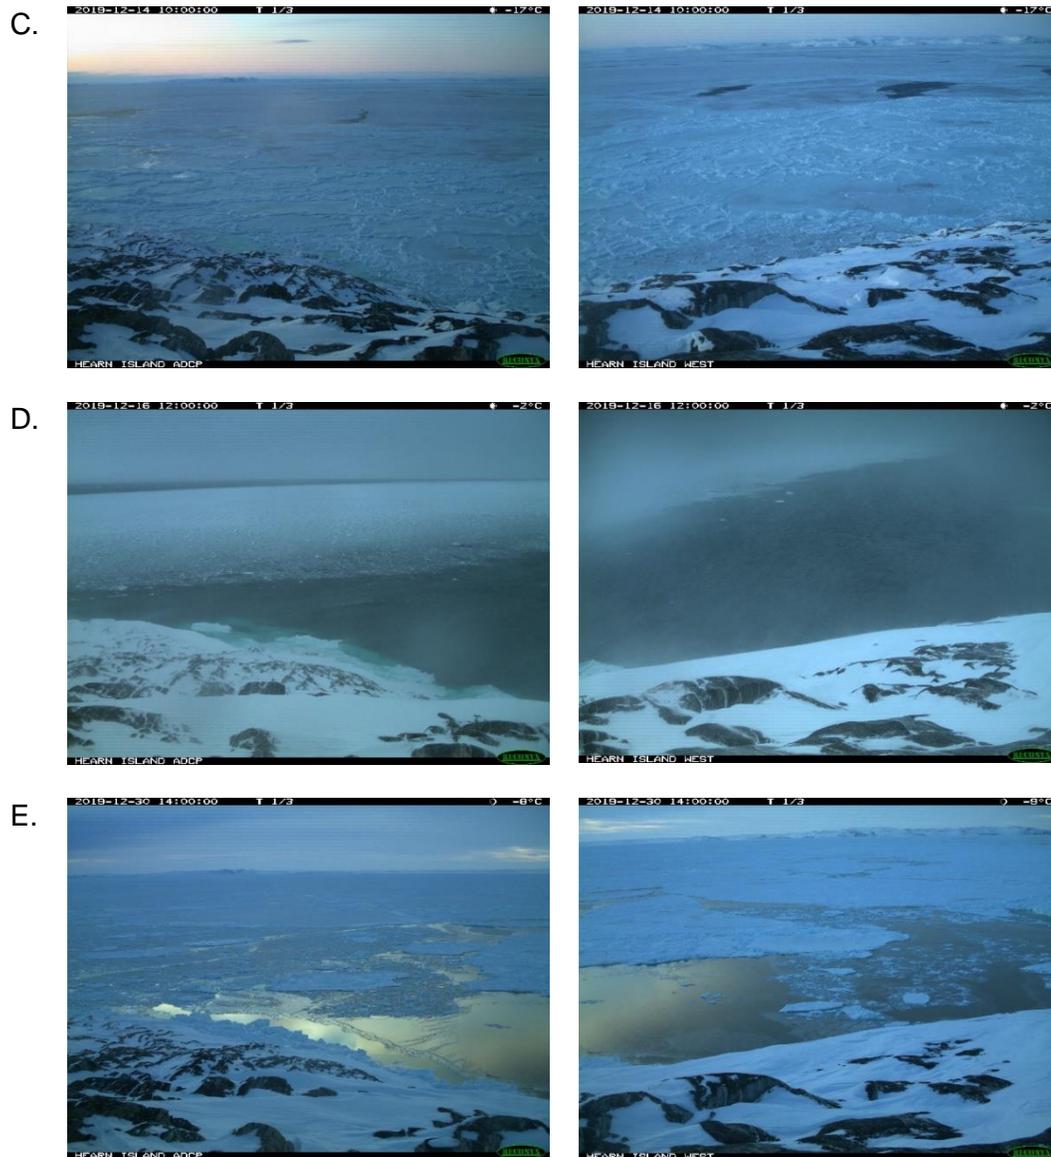
Figure 76 Évolution de l'englacement 2019 à Quaqtq (A-12 novembre 2019, B-8 décembre 2019, C-14 décembre 2019, D-16 décembre 2019, E-30 décembre 2019)

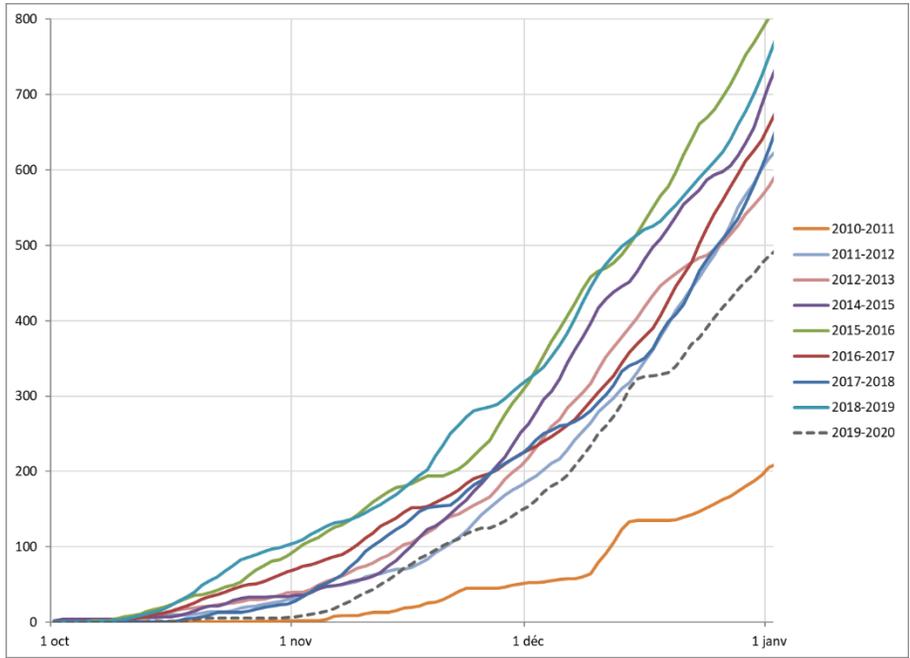
Figure 77 Degrés-jour de gel à Quaqtq du 1^{er} octobre au 1^{er} janvier (2010-2020)

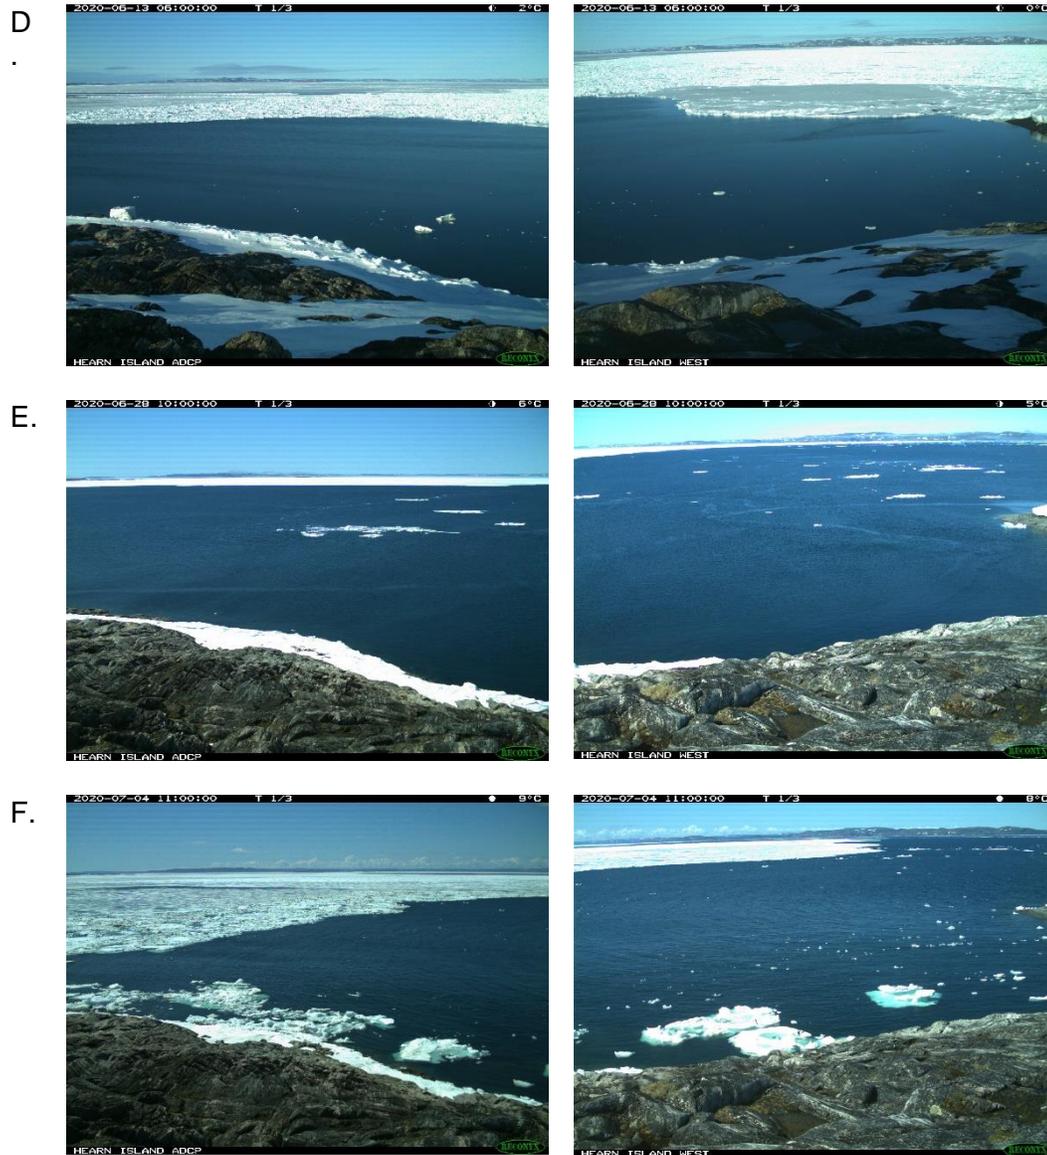
Figure 81 Évolution de la fonte 2020 à Quaqtq (A- 29 avril 2020, B- 5 mai 2020, C- 31 mai 2020, D- 13 juin 2020, E- 28 juin 2020, F-4 juillet 2020)

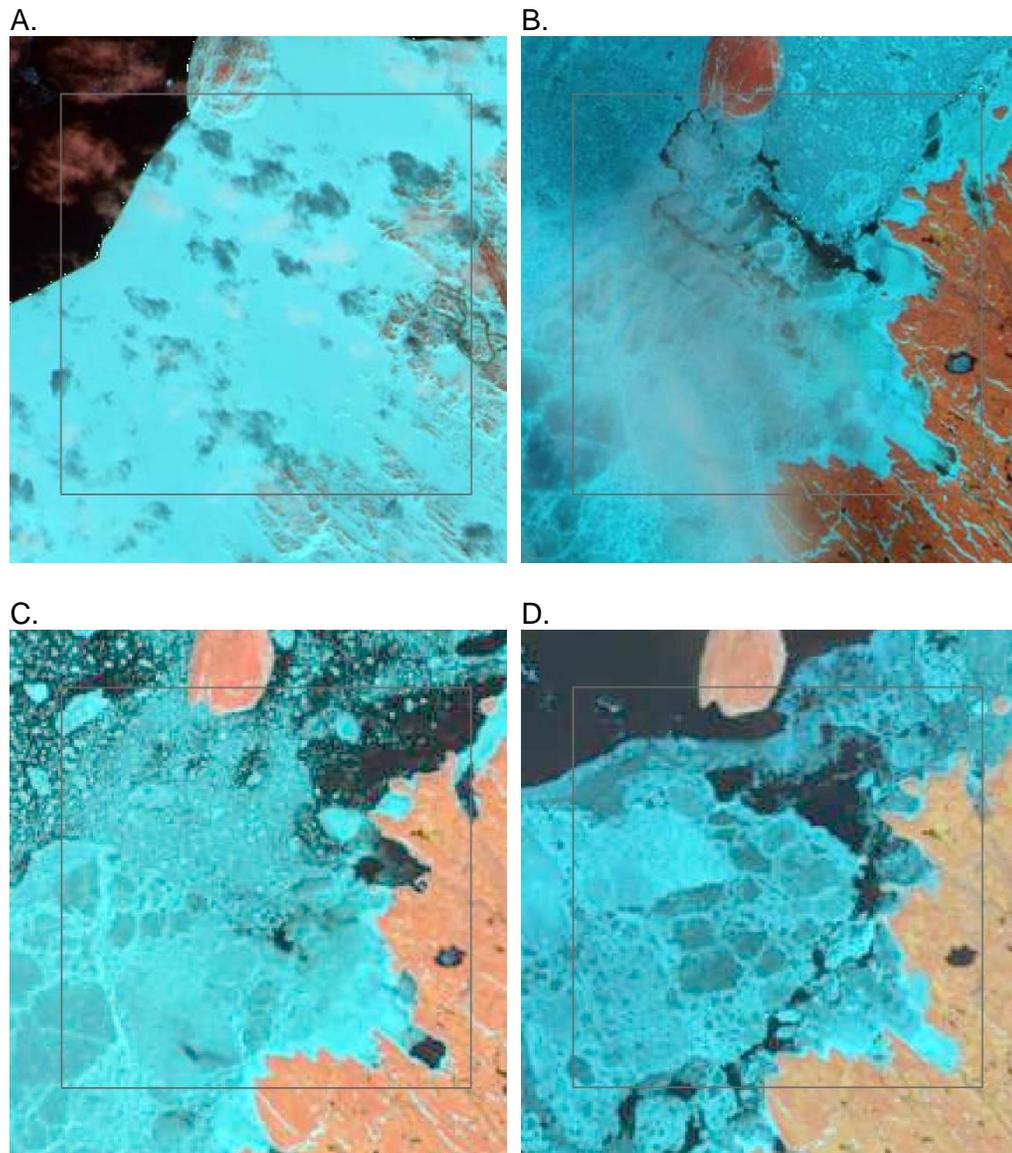
Figure 82 Images satellitaires montrant la baie Diana devant Quaqtq lors de la fonte 2020 (A- Sentinel-2, 6 mai 2020; B- Sentinel-2, 20 juin 2020; C- Landsat-8, 25 juin 2020, D- Landsat-8, 4 juillet 2020)

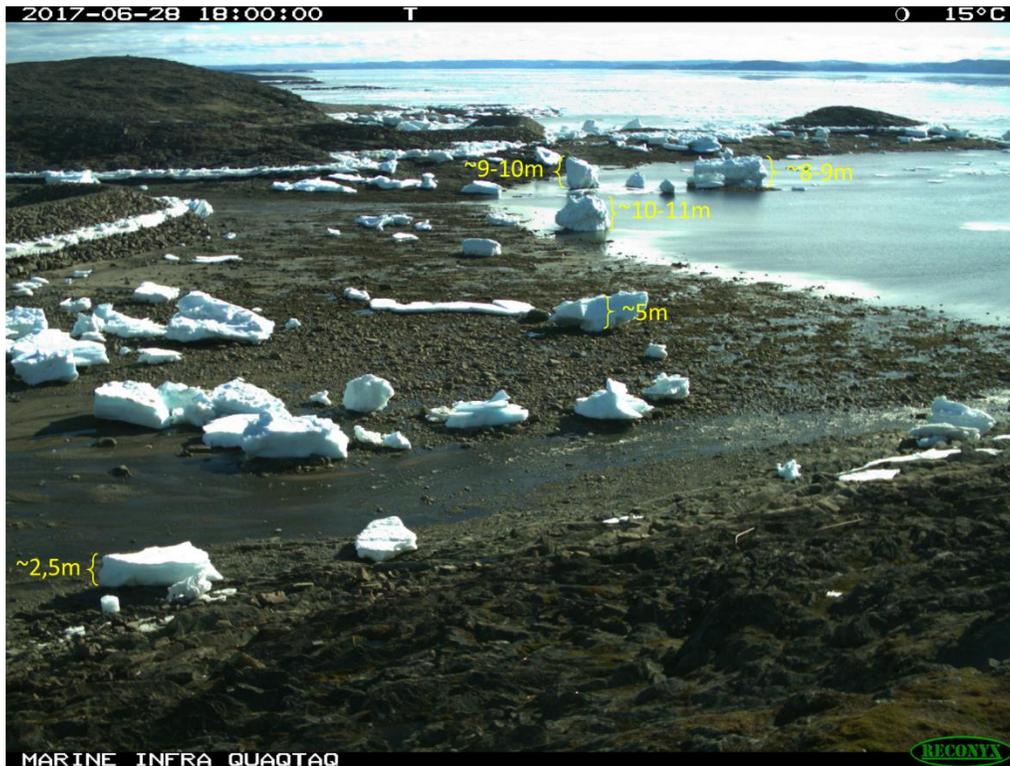
Figure 85 Épaisseur des blocs de glace échoués près des infrastructures maritimes à Quaqtq (28 juin 2017).

<i>Note : Lors de la fonte, il est fréquent que des blocs de glace s'échouent dans la zone intertidale et contre les infrastructures maritimes. Ces blocs peuvent dépasser aisément les 5 m d'épaisseur, et même les 10 m. Néanmoins, la faible profondeur devant les infrastructures de même que les hauts fonds devant l'infrastructure la plus récente offrent une bonne protection contre les glaces épaisses arrivant du large.</i>		
Aupaluk	Long estran, fortes marées	Sur place et apport exogène, au gré des marées	Dégradation thermique, mobilisé par les marées
	<i>Notes : Les trois saisons de fonte analysées ont montré une diminution du temps nécessaire à l'évacuation de la glace suite à la première observation d'eau. La dernière observation de glace semble également survenir plus tôt.</i>

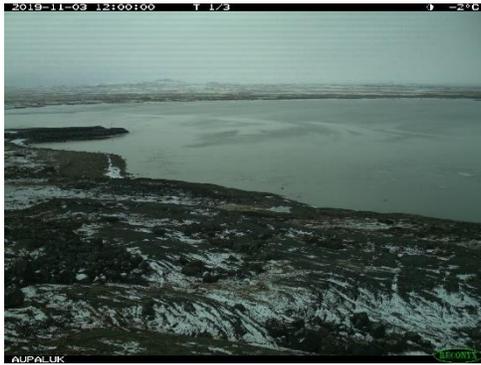
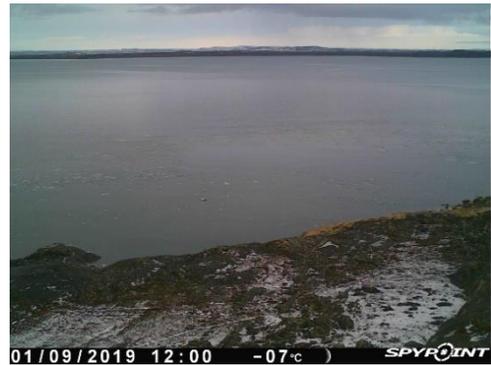
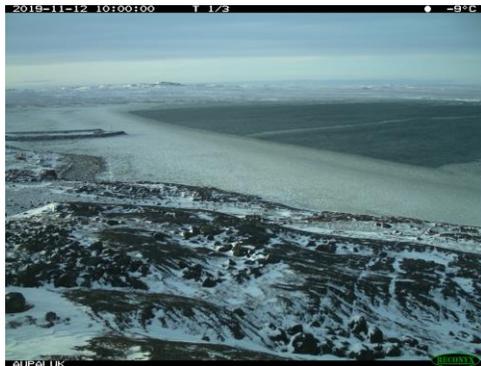
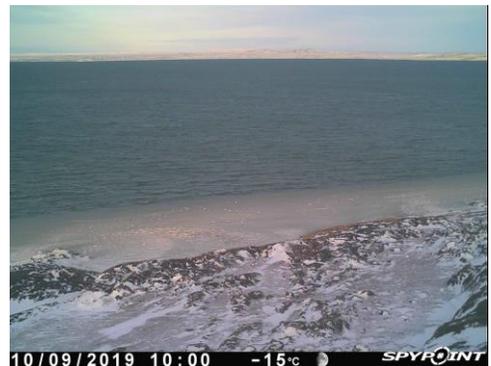
Figure 86 Évolution de l'englacement 2019 à Aupaluk (A-3 novembre 2019, B-12 novembre 2019, C-22 novembre 2019, D-30 novembre 2019, E-2 décembre 2019)

Les premiers signes de nouvelles glaces sont apparus sous forme de sorbet en faible quantité les 14 et 15 octobre 2019. Nous sommes alors en période de vives-eaux et la température moyenne n'est pas encore descendue sous zéro. Du sorbet fut également observé le 24 octobre puis le 3 novembre (Figure 86-A). Une importante accumulation de neige dans la nuit du 3 au 4 novembre lors de la marée basse a produit un peu de gadoue lors de la marée haute suivante. Du sorbet et du shuga furent visibles le 5, puis à partir du 8. La sortie de la période de mortes-eaux fera en sorte que la neige accumulée dans le haut de la zone de marnage sera transformée en gadoue et s'ajoutera aux quantités de sorbet et shuga déjà visibles (Figure 86-B). Le 14 novembre, de la jeune glace était visible mais disparaîtra dès le lendemain. Durant les semaines suivantes, des épisodes de sorbet et du shuga seront visibles et des accumulations de neige mèneront à la création de gadoue (Figure 86-C, Figure 87-A). À chaque cycle de marée, une partie de la nouvelle glace se dépose dans la zone de marnage découverte. Aucune mesure de vent n'est disponible pour le village d'Aupaluk mais il est néanmoins possible de constater qu'à certaines occasions, la nouvelle glace semble poussée contre la côte alors que le reste de la baie

parait en eau libre. À partir de la fin novembre, la baie était majoritairement recouverte de nilas et de jeune glace (Figure 86-D, Figure 87-B). Durant la première semaine de décembre, la glace présente dans la zone de marnage se consolidera et se fixera pour l'hiver (Figure 86-E, Figure 87-C). À partir du 6 décembre, le couvert de glace sera complet.

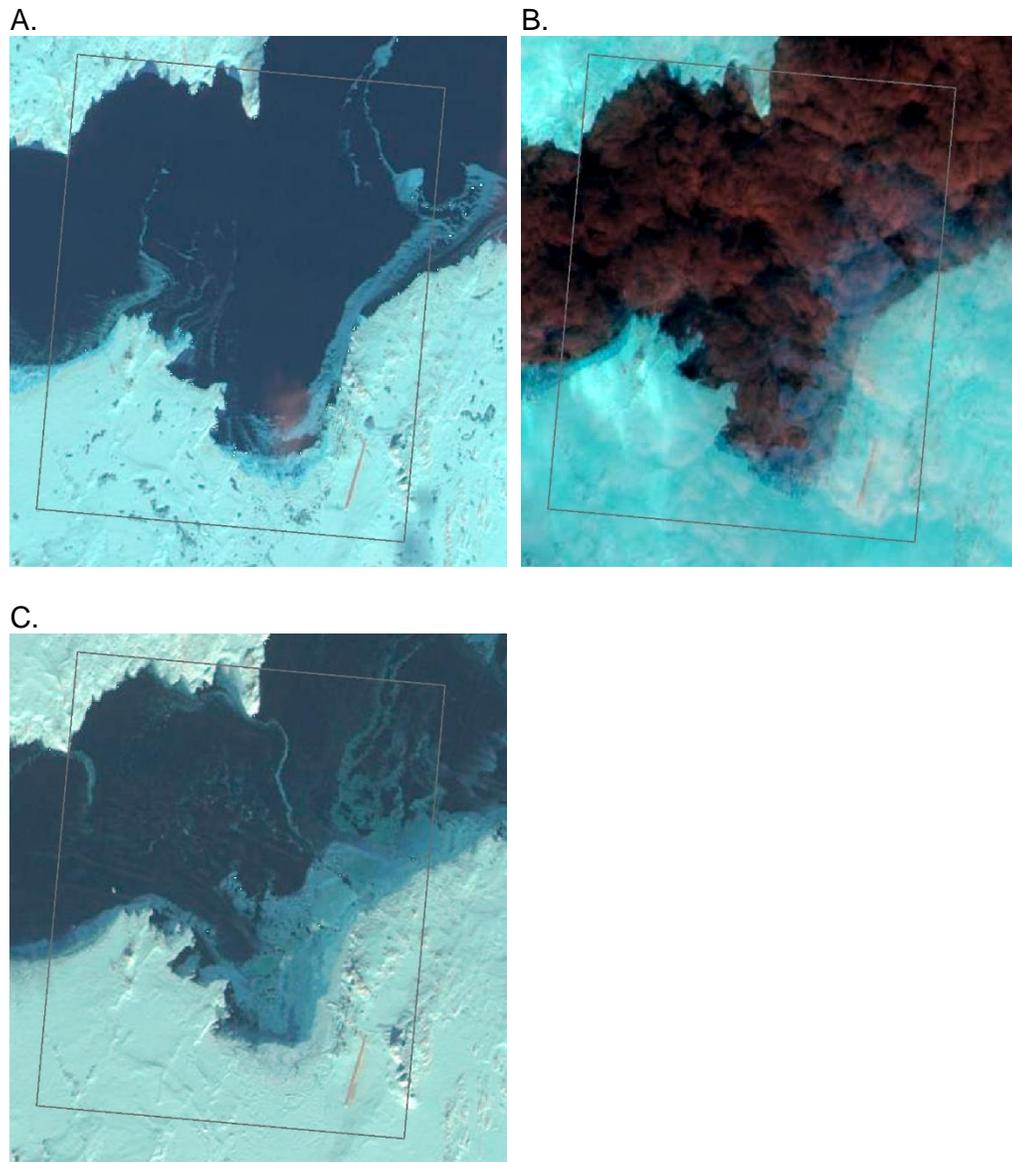
Figure 87 Images satellitaires montrant la baie devant Aupaluk lors de l'englacement 2019 (A- Sentinel-2, 17 novembre 2019; B- Sentinel-2, 30 novembre 2019; C- Sentinel-2, 2 décembre 2019)

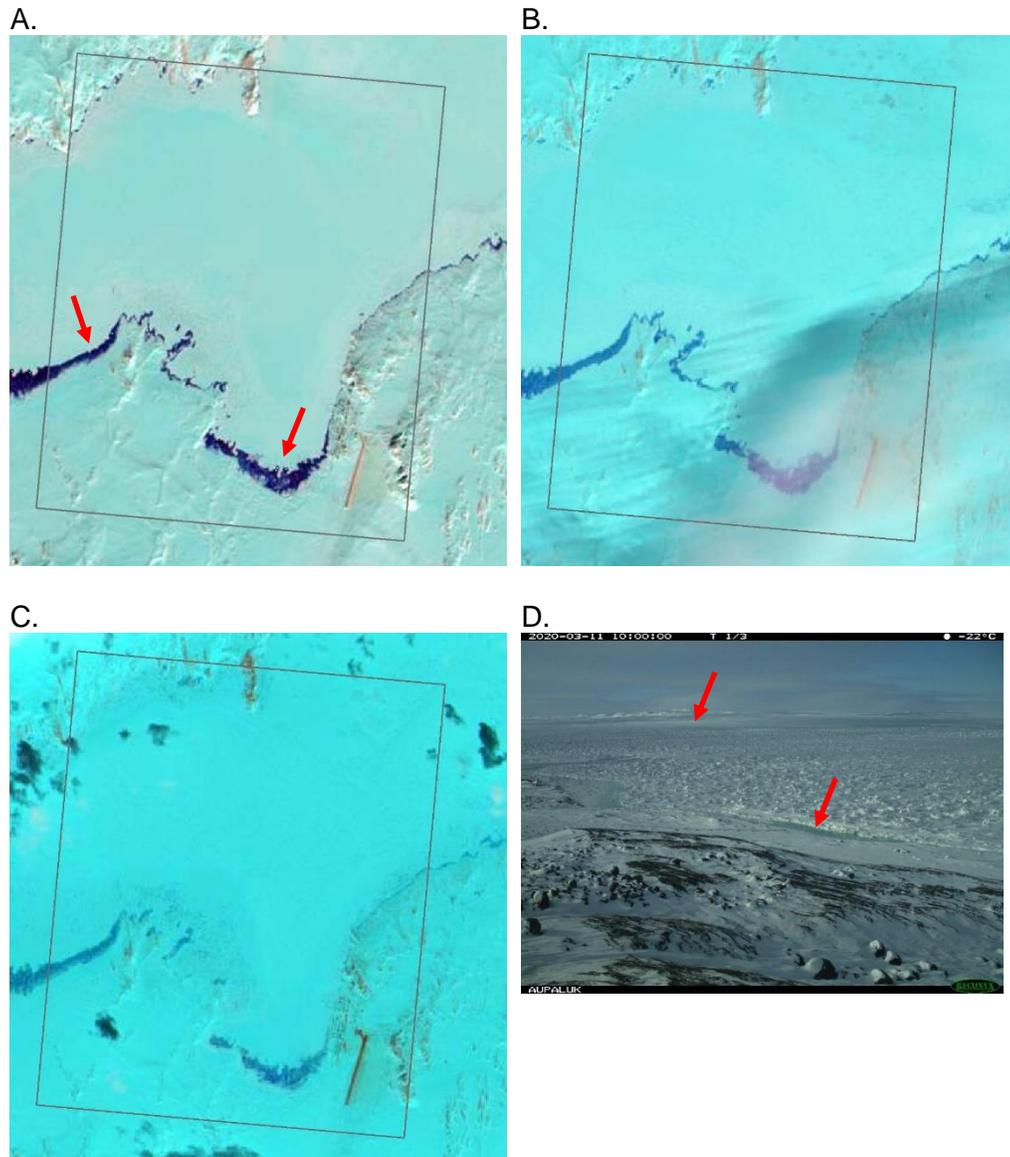
Figure 90 Images satellitaires et photos montrant la baie devant Aupaluk lors de l'hiver 2020 (A- Sentinel-2, 13 février 2020; B- Sentinel-2, 11 mars 2020; C- 11 mars 2020; D- Sentinel-2, 13 avril 2020)

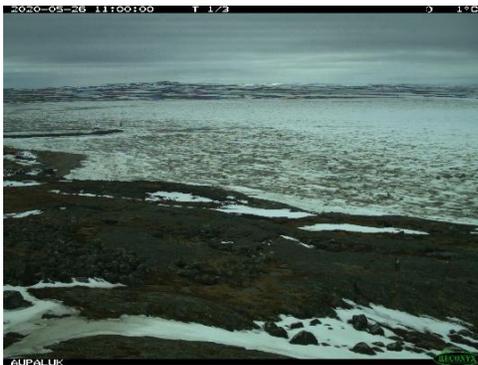
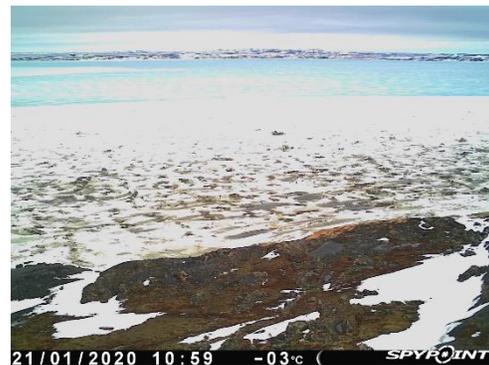
Au printemps 2020, de l'eau apparait dans la zone intertidale vers le 22 mai. Des signes de dégradation du couvert sont visibles sur deux images satellites du 26 mai (Figure 92-A,B). Le couvert semble néanmoins intact à ce moment (Figure 91-A). La fonte se poursuit et, dans la deuxième semaine de juin, des mouvements seront observés dans la zone intertidale (Figure 91-B, Figure 92-C). Une semaine plus tard, de l'eau sera visible hors de la zone de marnage (Figure 91-C, Figure 92-D). À partir de ce moment, la glace sera rapidement évacuée et le secteur sera en eau libre en fin de journée le 21 juin (Figure 91-D). On est alors en présence de marées de vives-eaux. Quelques glaçons seront visibles jusqu'au 1^{er} juillet suite à quoi le secteur sera à l'eau libre de glace pour l'été.

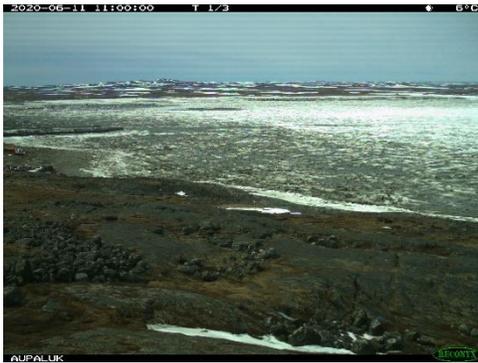
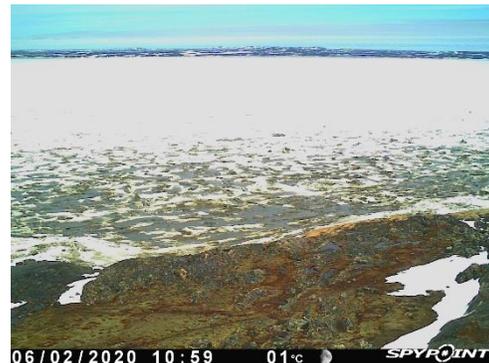
Figure 91 Évolution de la fonte 2020 à Aupaluk (A- 26 mai 2020, B- 11 juin 2020, C- 18 juin 2020, D- 21 juin 2020)
