**SUIVI DES CONDITIONS DES GLACES DE RIVE ET DE
VAGUES A L'AIDE DE CAMÉRAS ET D'IMAGERIE
SATELLITAIRE A PROXIMITÉ D'INFRASTRUCTURES
MARITIMES AU NUNAVIK DANS UN CONTEXTE DE
CHANGEMENTS CLIMATIQUES : KUUJJUARAPIK,
UMIUJAQ, IVUJIVIK, BAIE DÉCEPTION, QUAQTAQ ET
AUPALUK (2017-2020)**

PROJET CC09.2

Rapport de recherche final R2067

Réalisé pour le compte du ministère des Transports du Québec, Direction générale des structures, Sous-ministériat à l'ingénierie et aux infrastructures

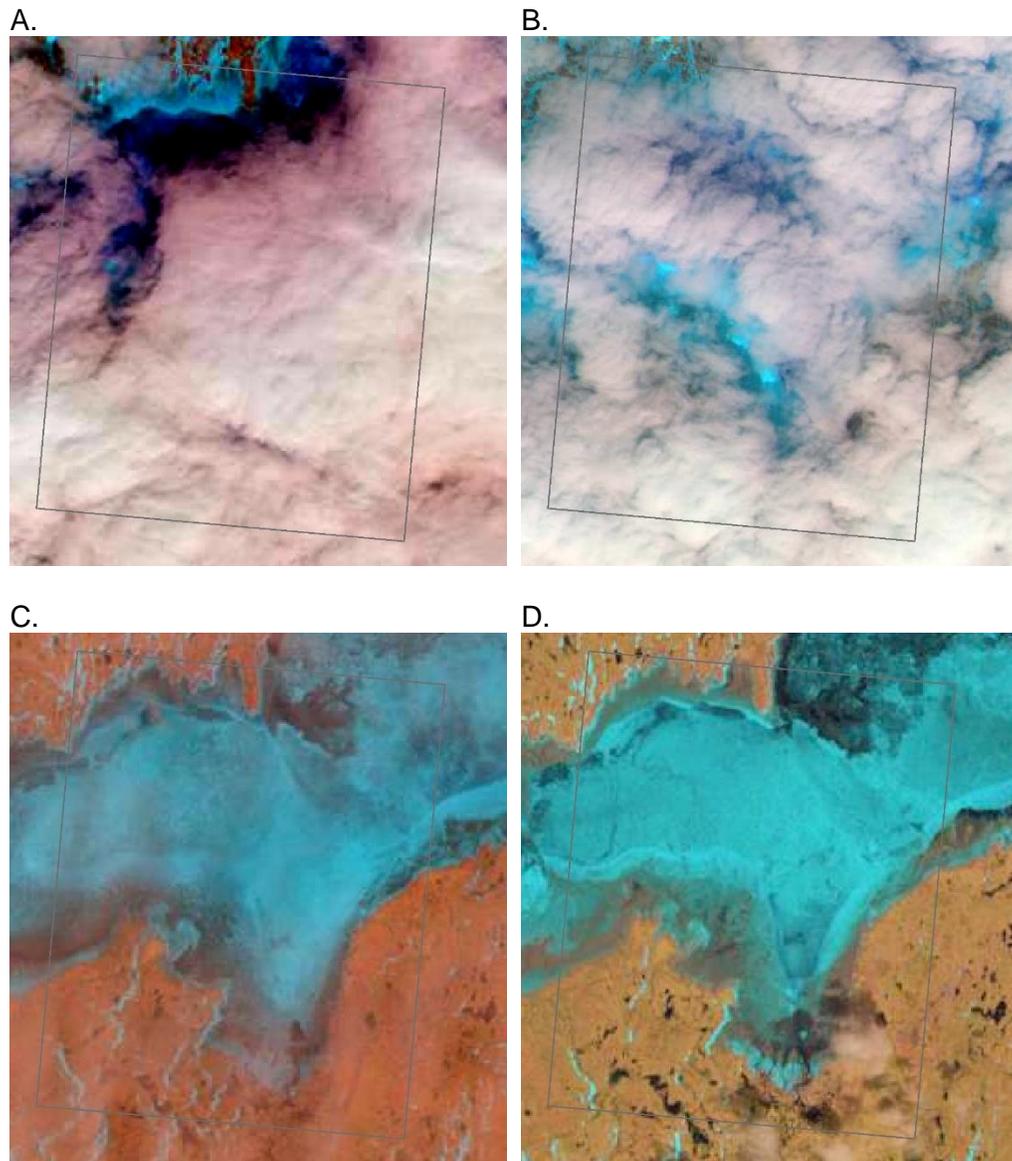
Figure 92 Images satellitaires montrant la baie devant Aupaluk lors de la fonte 2020 (A- Landsat-8, 26 mai 2020; B- Sentinel-2, 26 mai 2020; C- Landsat-8, 11 juin 2020, D- Landsat-8, 18 juin 2020)

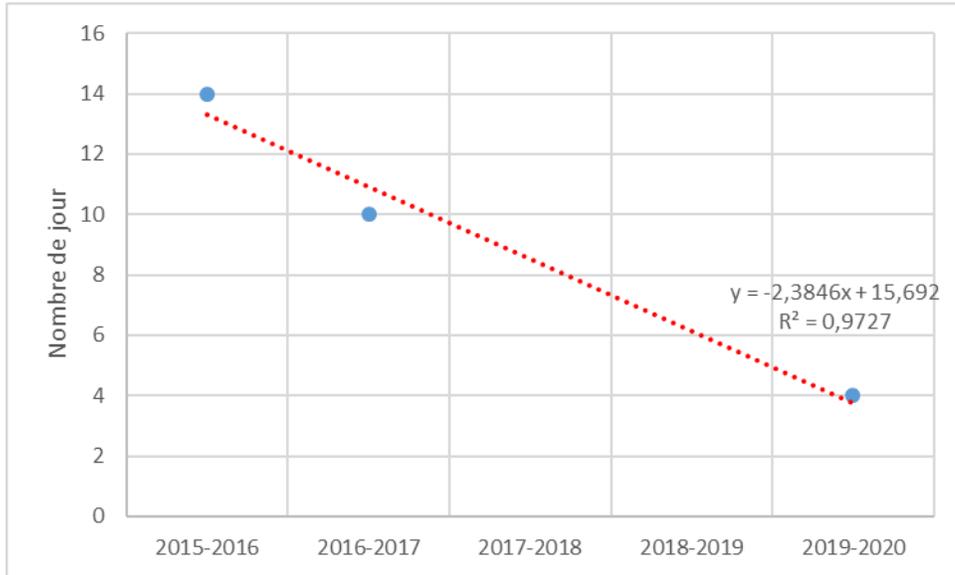
Figure 95 Variation de la durée entre la première apparition d'eau et le premier jour en eau libre.

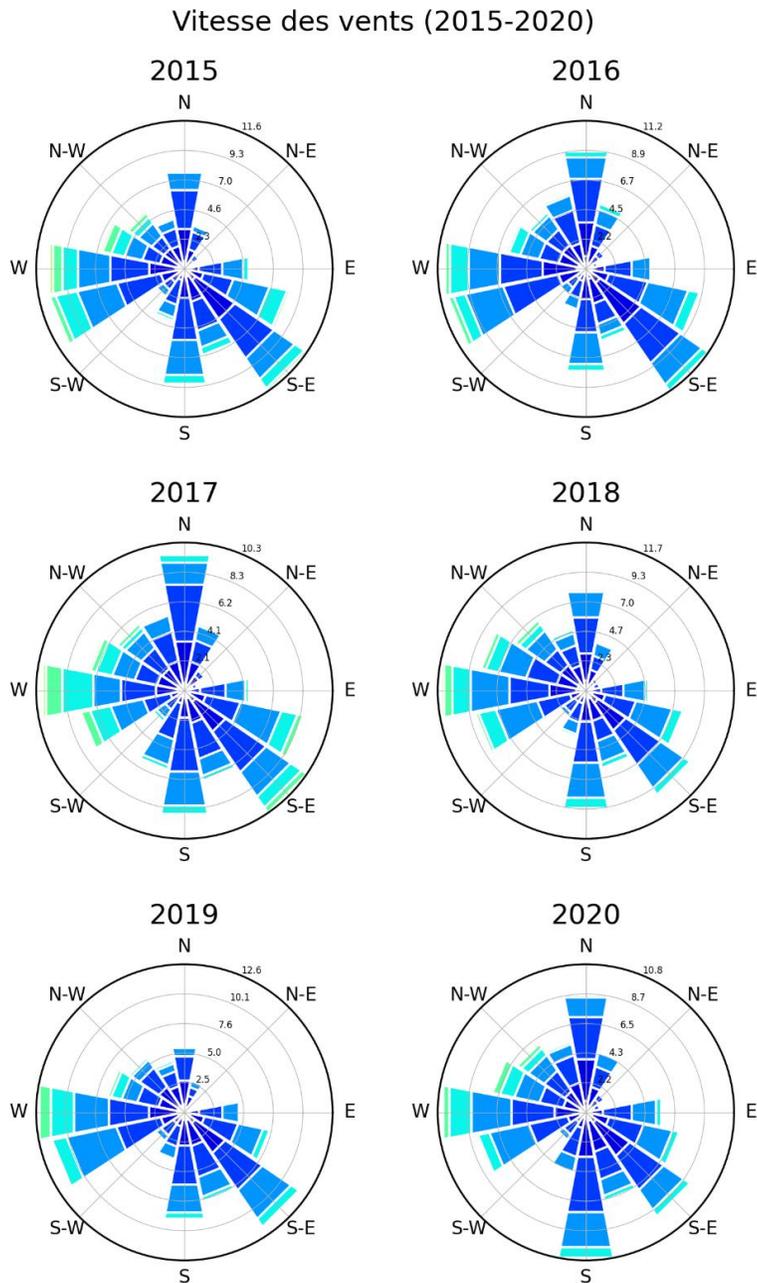
Figure 107 Origine et vitesse des vents à Kuujjuarapik de 2015 à 2020.

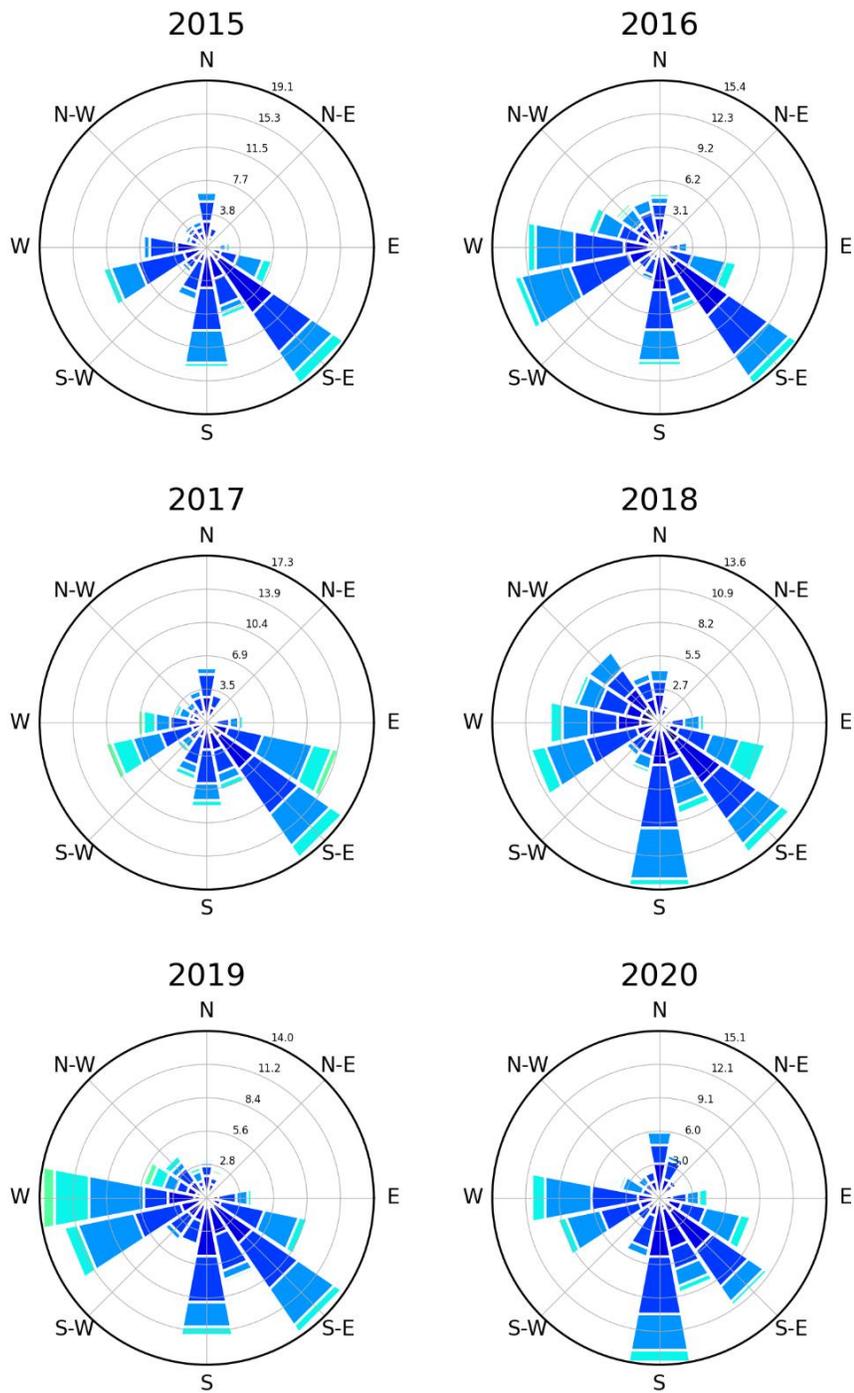
Figure 108 Origine et vitesse des vents à Kuujuaupik lors des mois de janvier, février et mars.

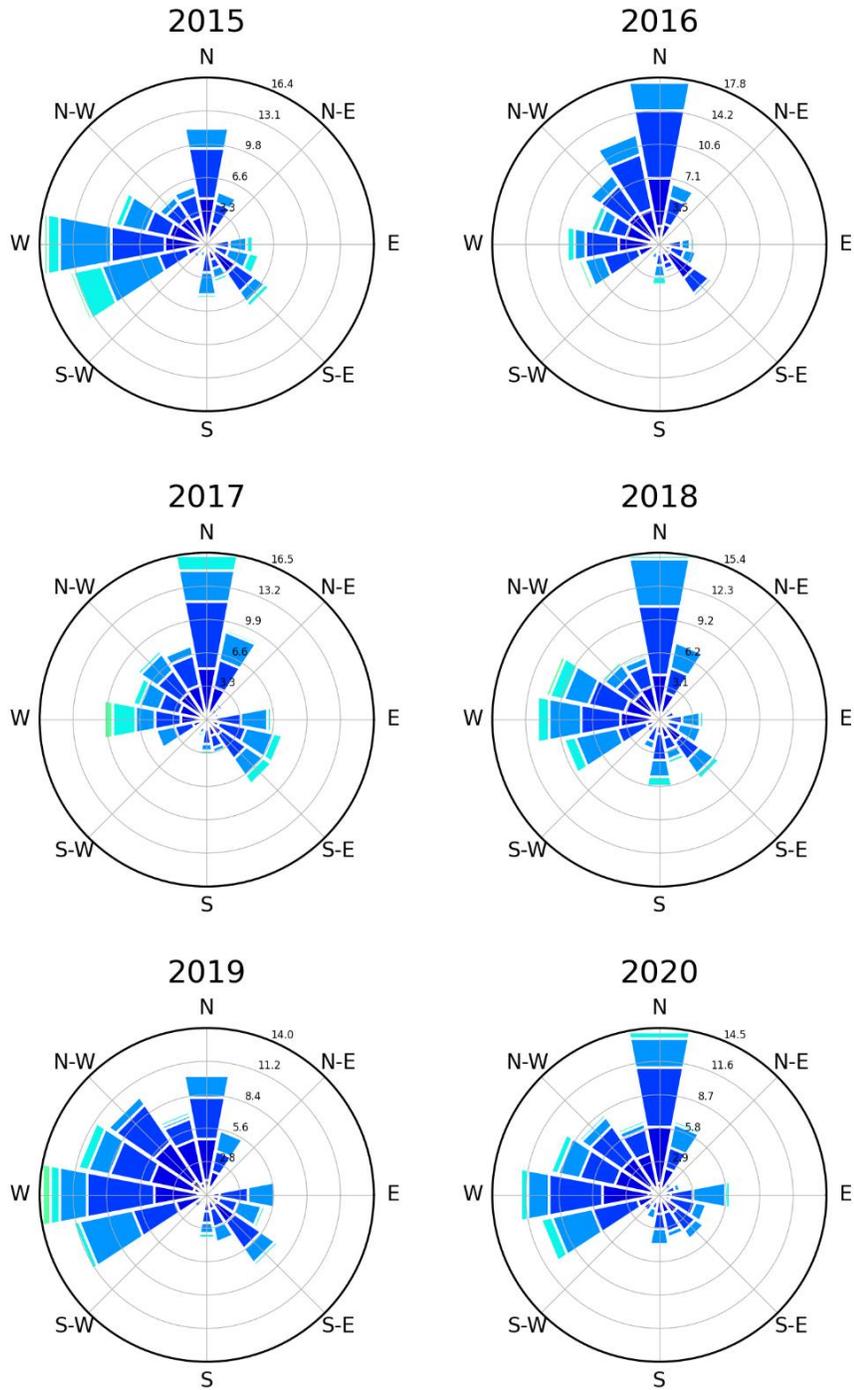
Figure 109 Origine et vitesse des vents à Kuujjuarapik lors des mois d'avril, mai et juin.

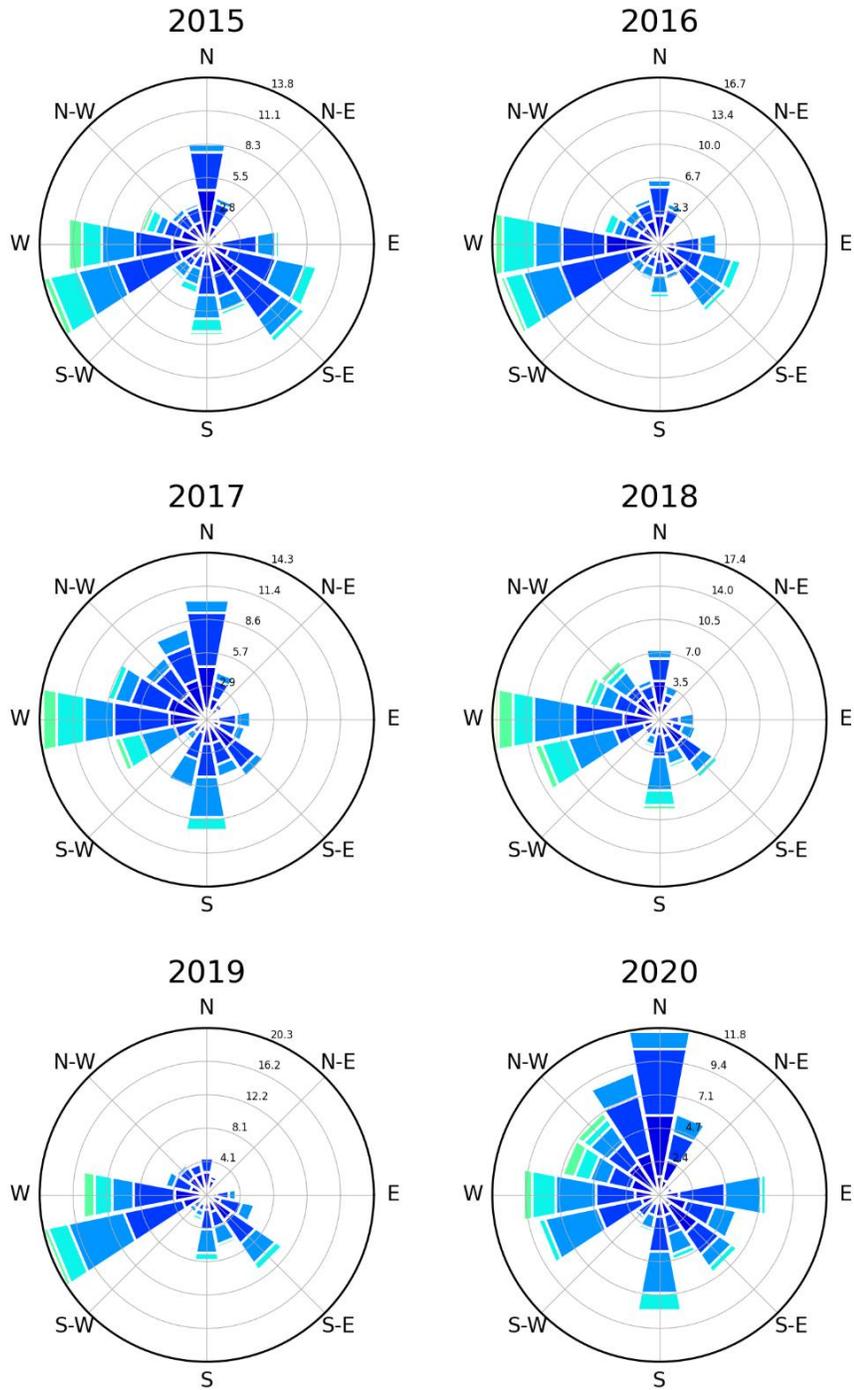
Figure 110 Origine et vitesse des vents à Kuujjuarapik lors des mois de juillet, août et septembre.

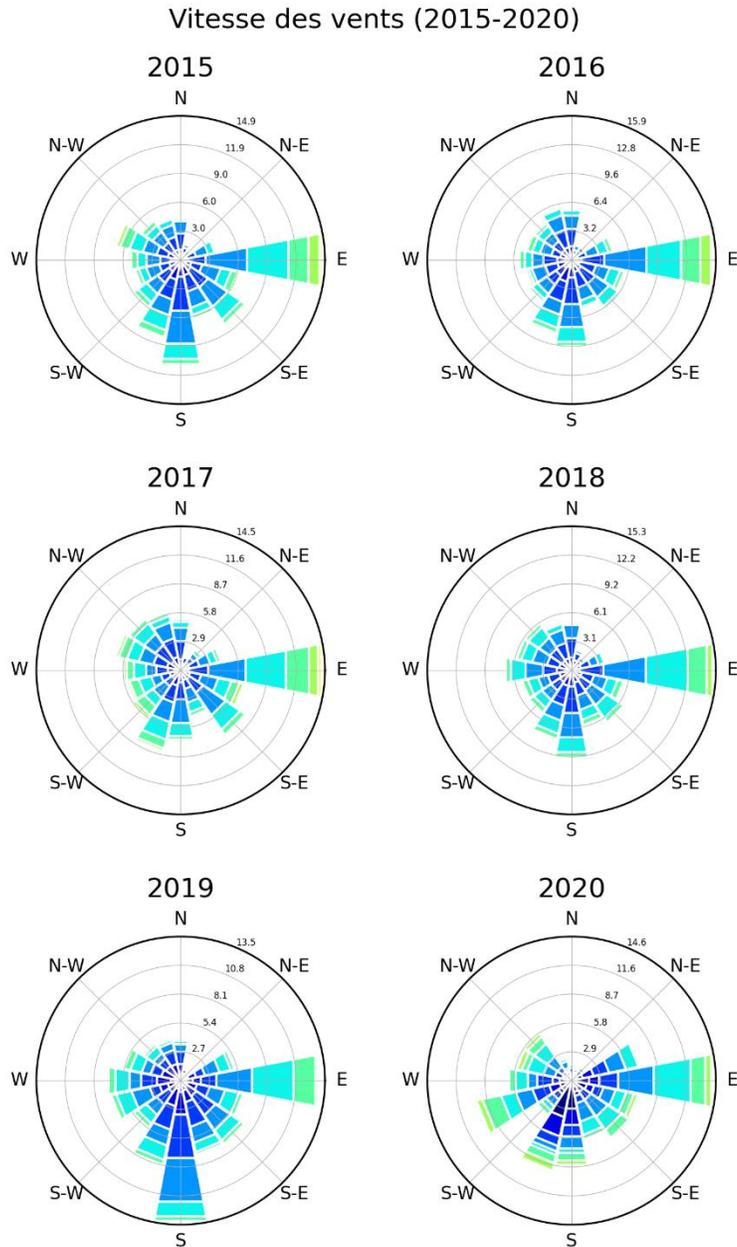
Figure 112 Origine et vitesse des vents à Umiujaq de 2015 à 2020.

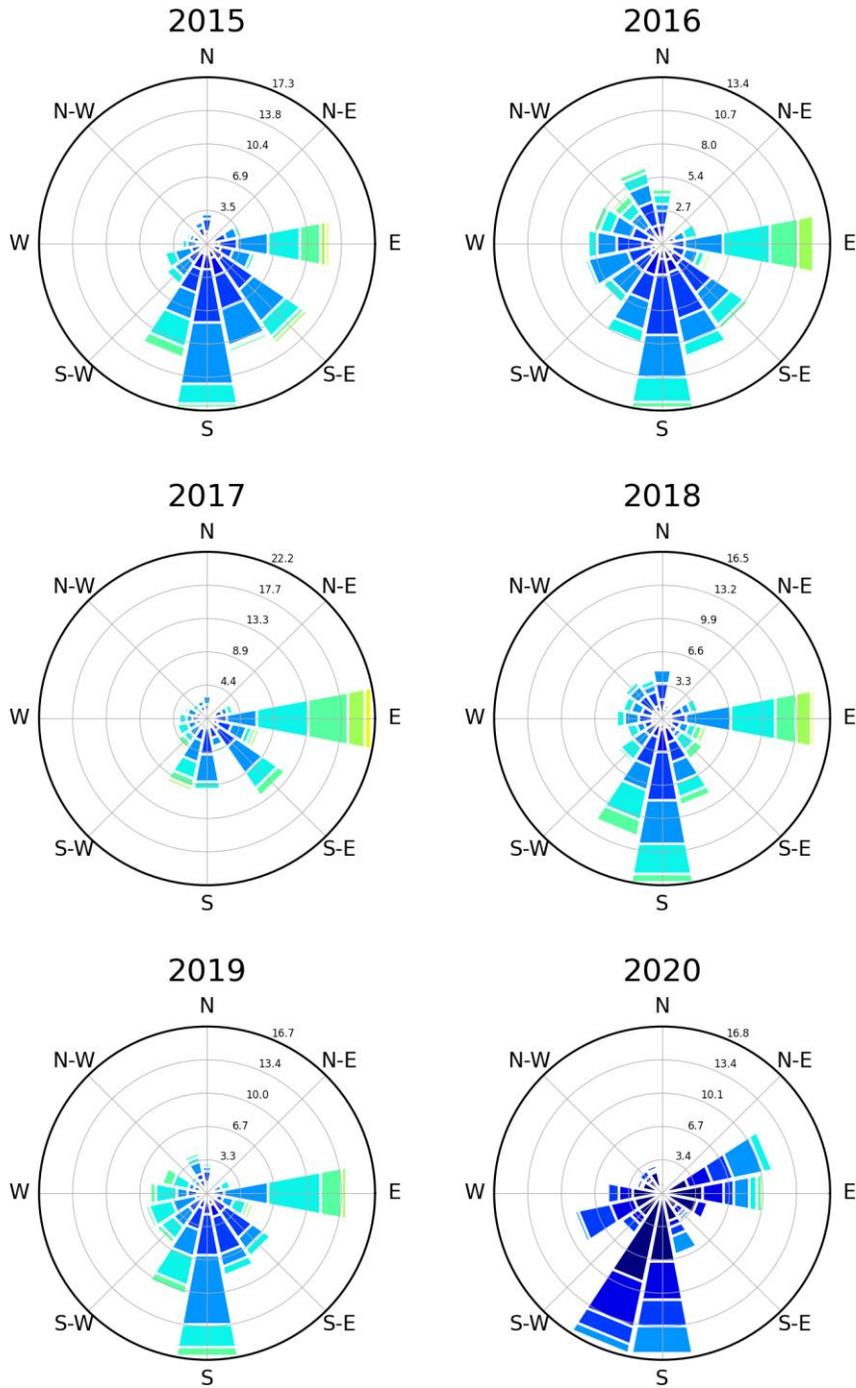
Figure 113 Origine et vitesse des vents à Umiujaq lors des mois de janvier, février et mars.

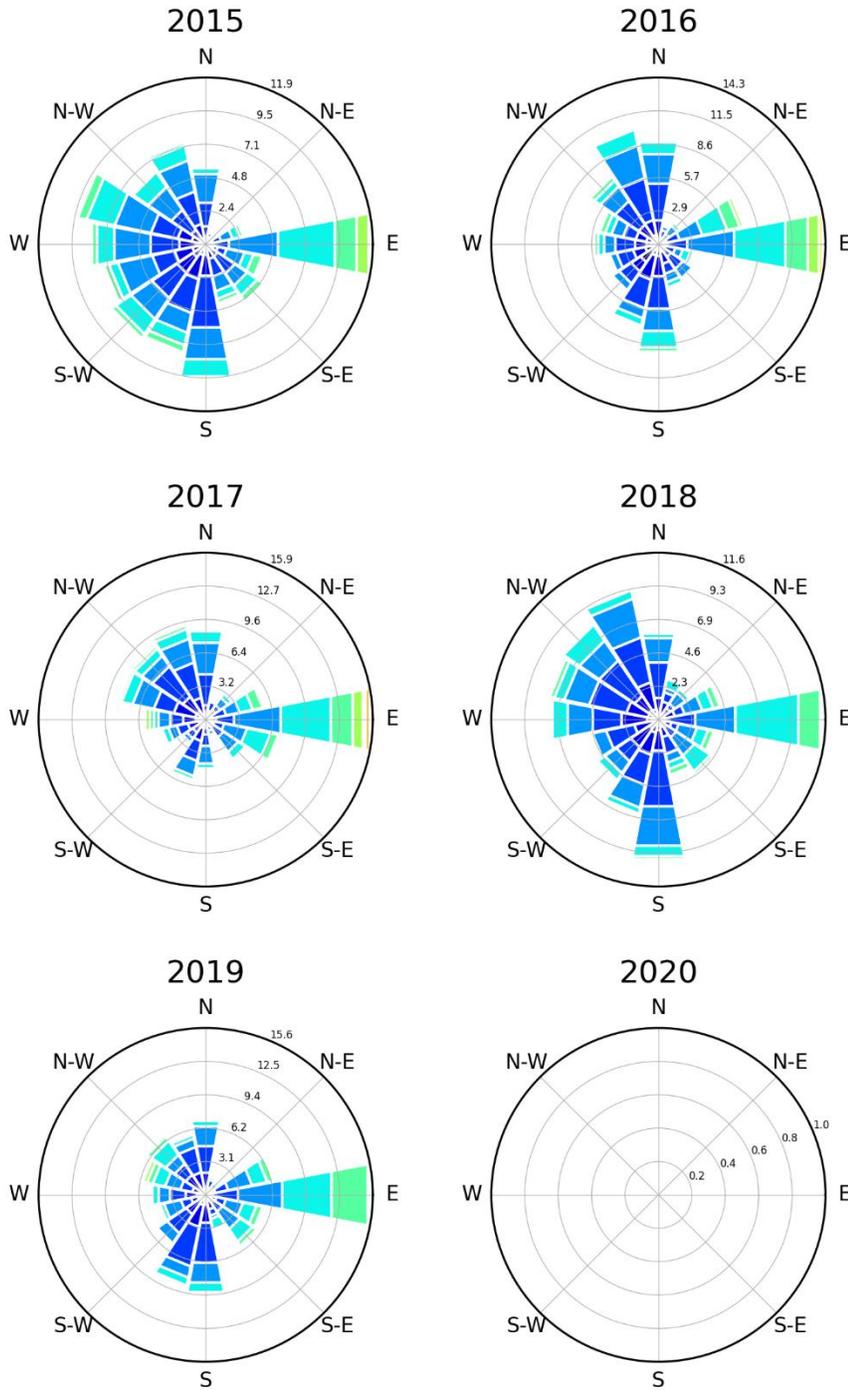
Figure 114 Origine et vitesse des vents à Umiujaq lors des mois d'avril, mai et juin.

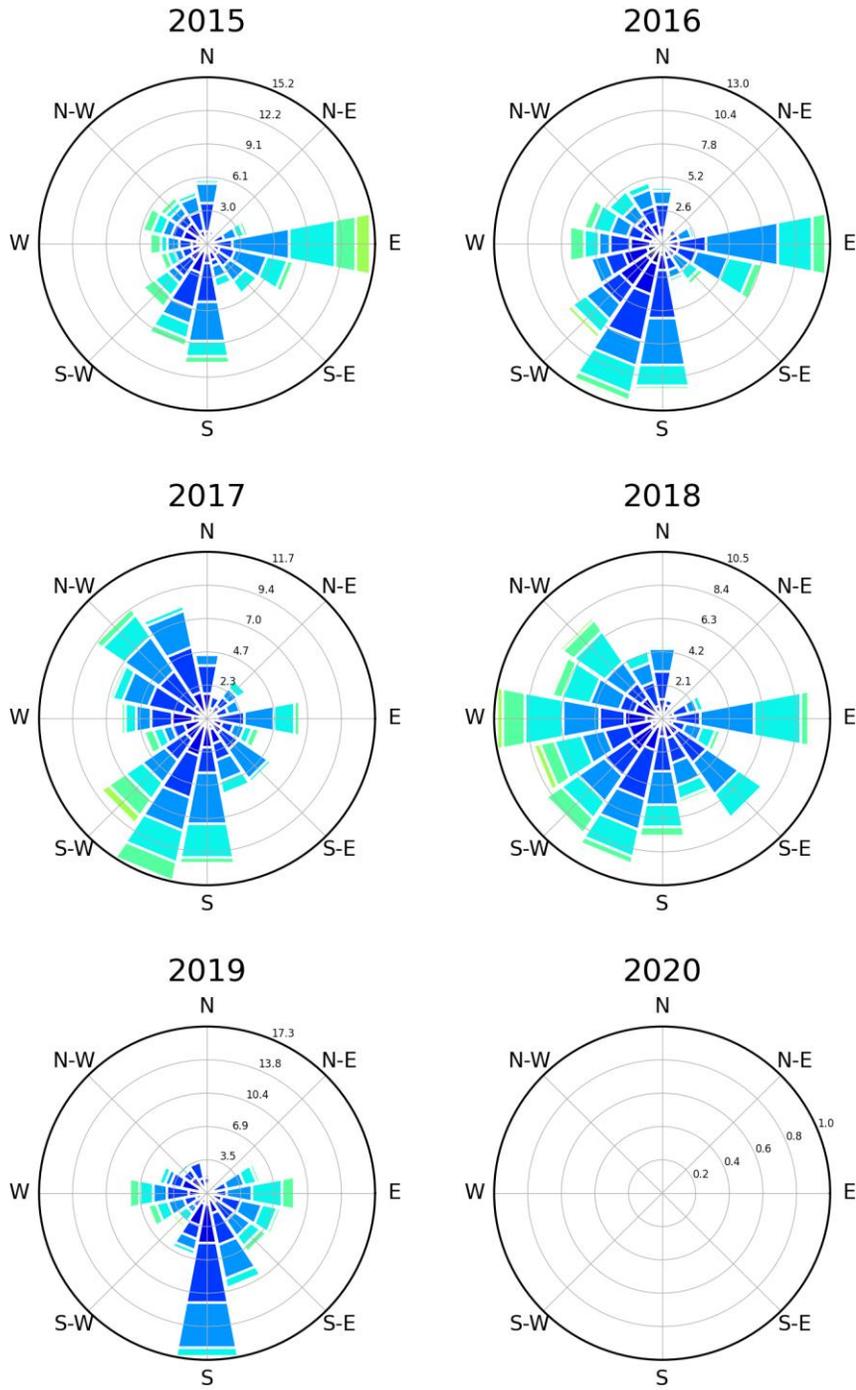
Figure 115 Origine et vitesse des vents à Umiujaq lors des mois de juillet, août et septembre.

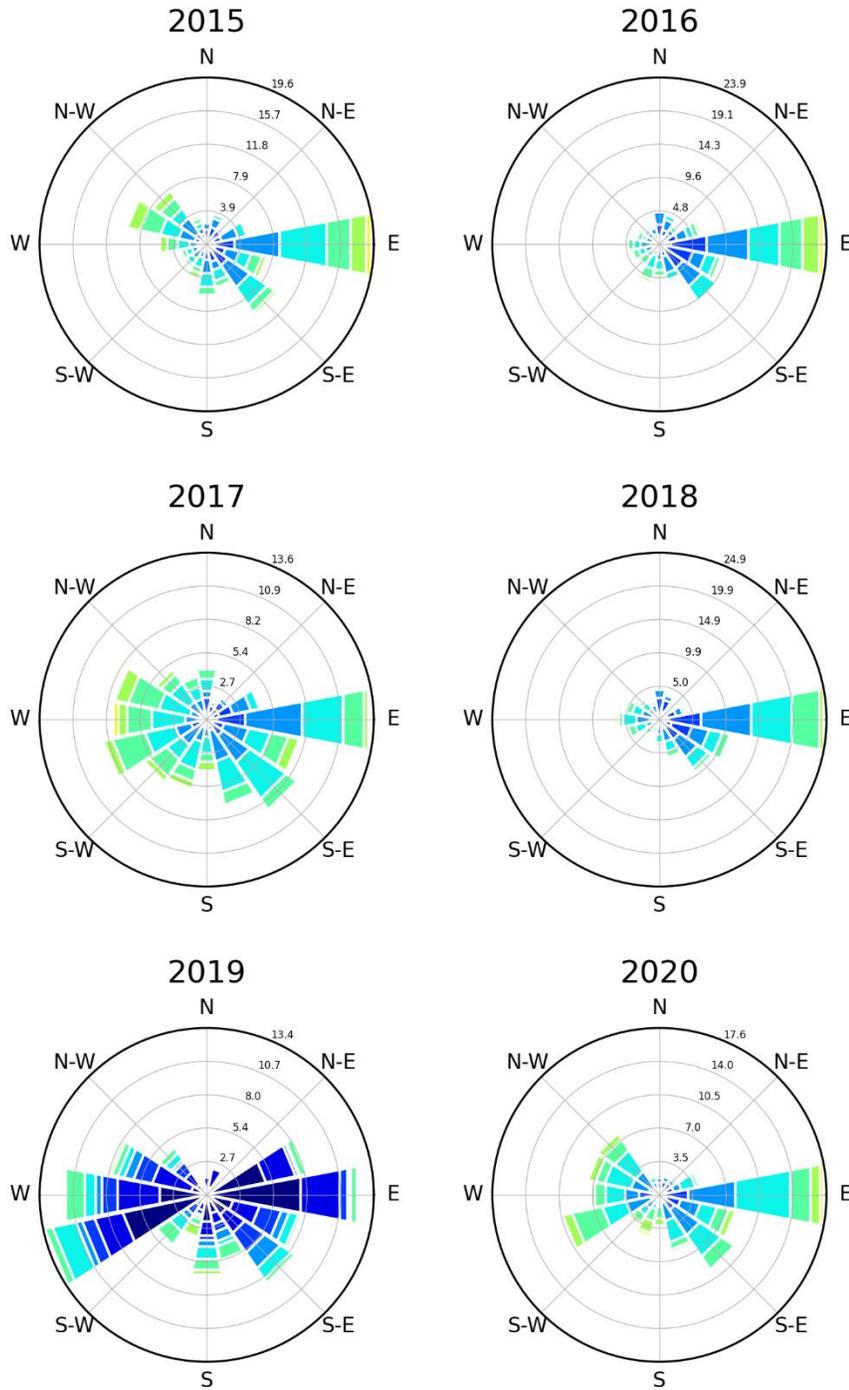
Figure 116 Origine et vitesse des vents à Umiujaq lors des mois d'octobre, novembre et décembre.

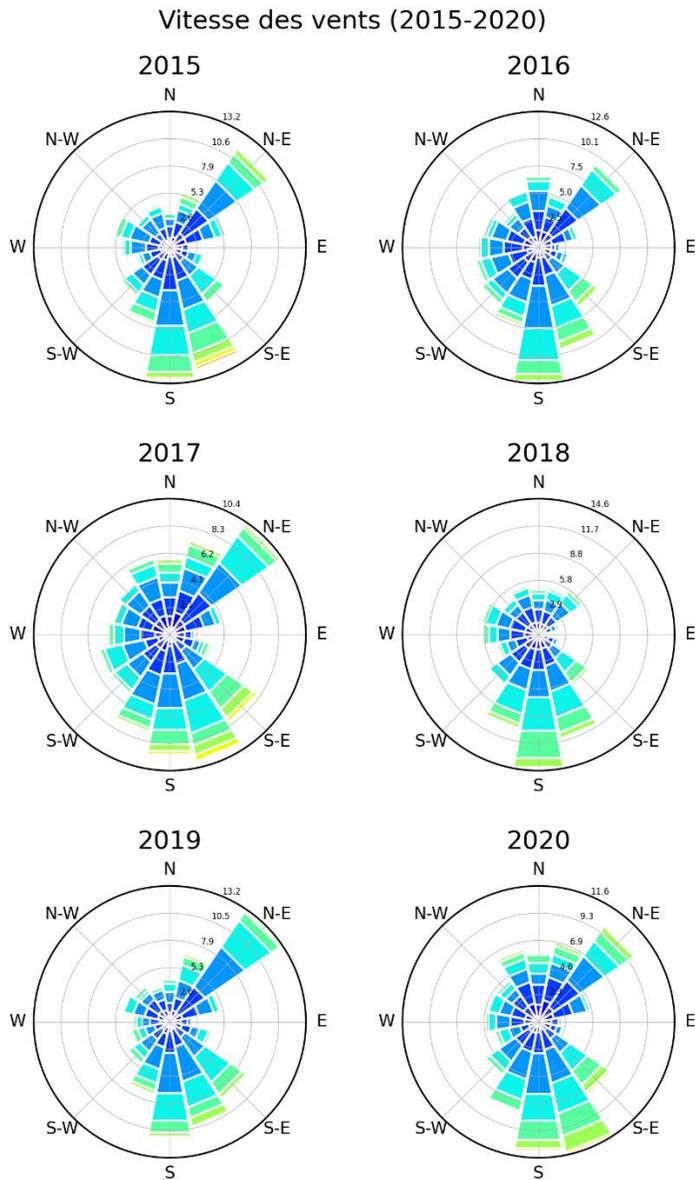
Figure 117 Origine et vitesse des vents à Ivujivik de 2015 à 2020.

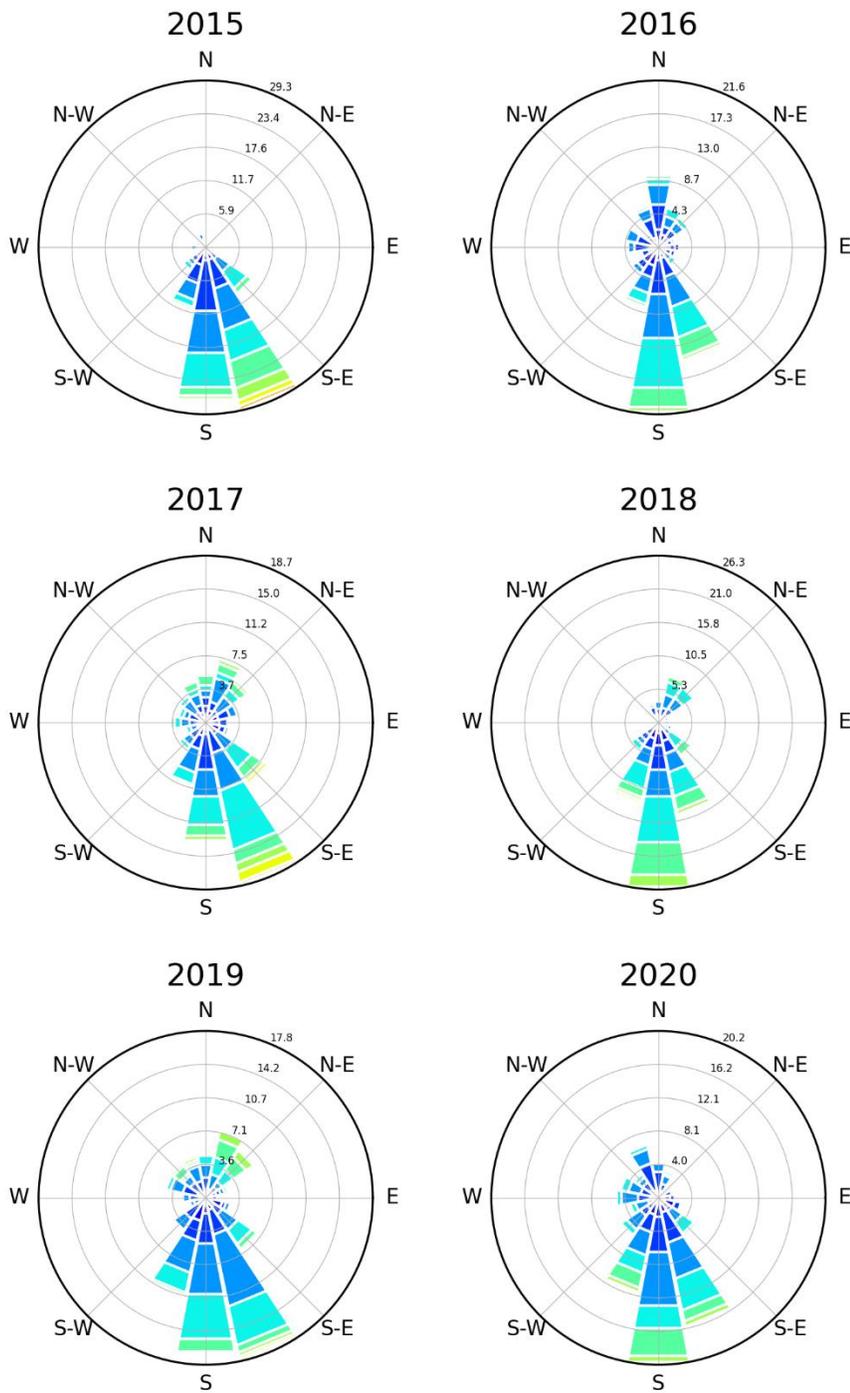
Figure 118 Origine et vitesse des vents à Ivujivik lors des mois de janvier, février et mars.

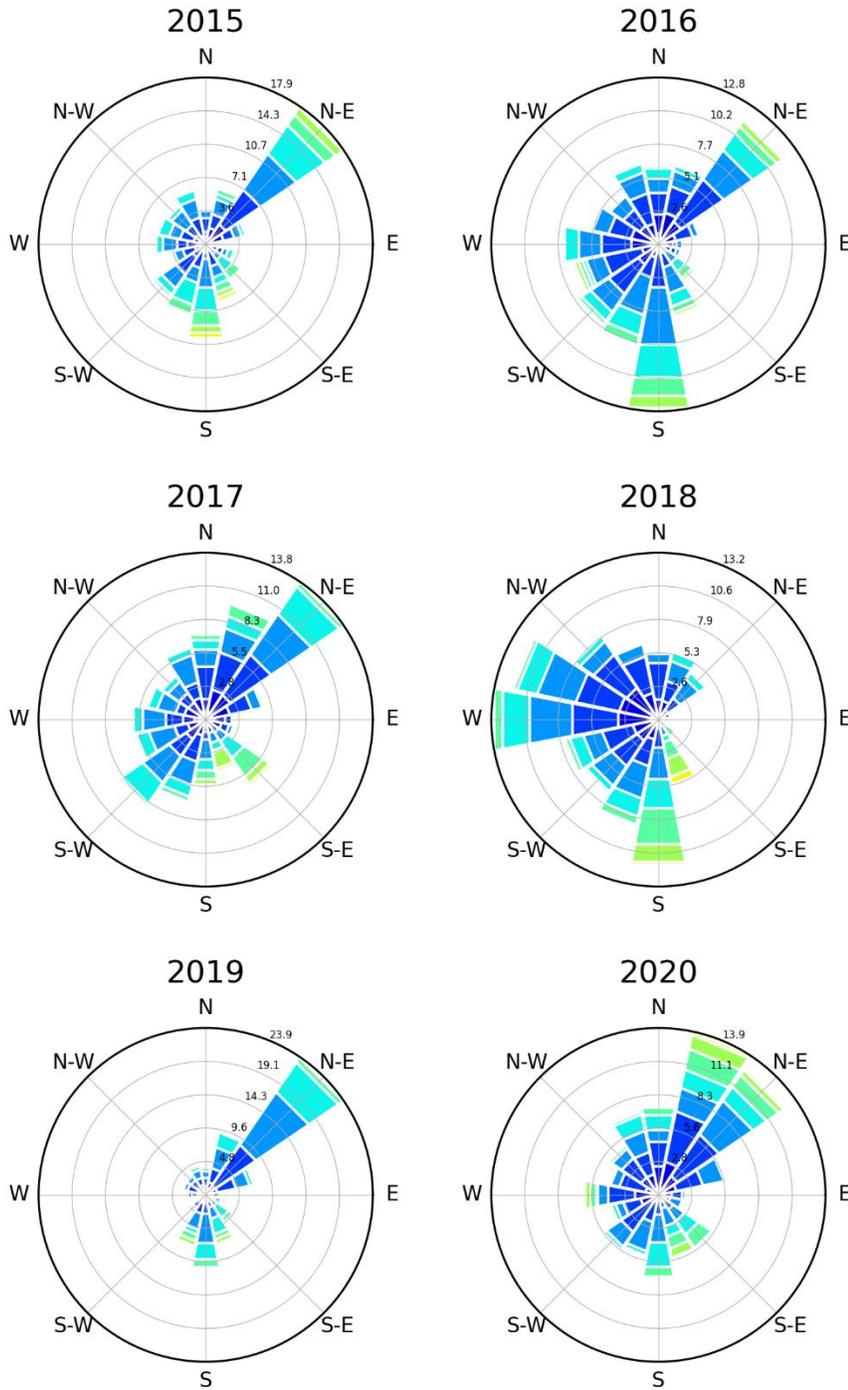
Figure 119 Origine et vitesse des vents à Ivujivik lors des mois d'avril, mai et juin.

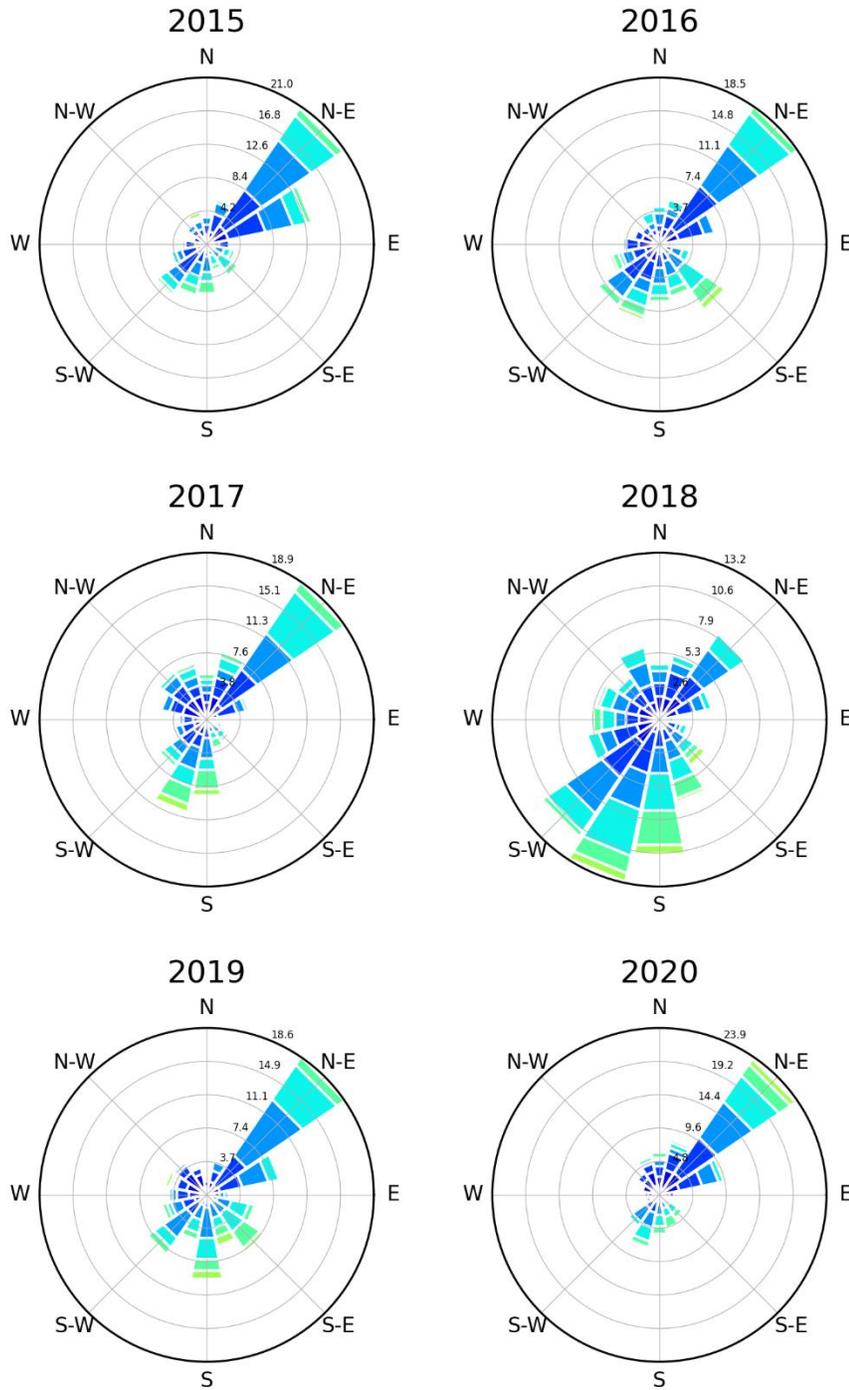
Figure 120 Origine et vitesse des vents à Ivujivik lors des mois de juillet, août et septembre.

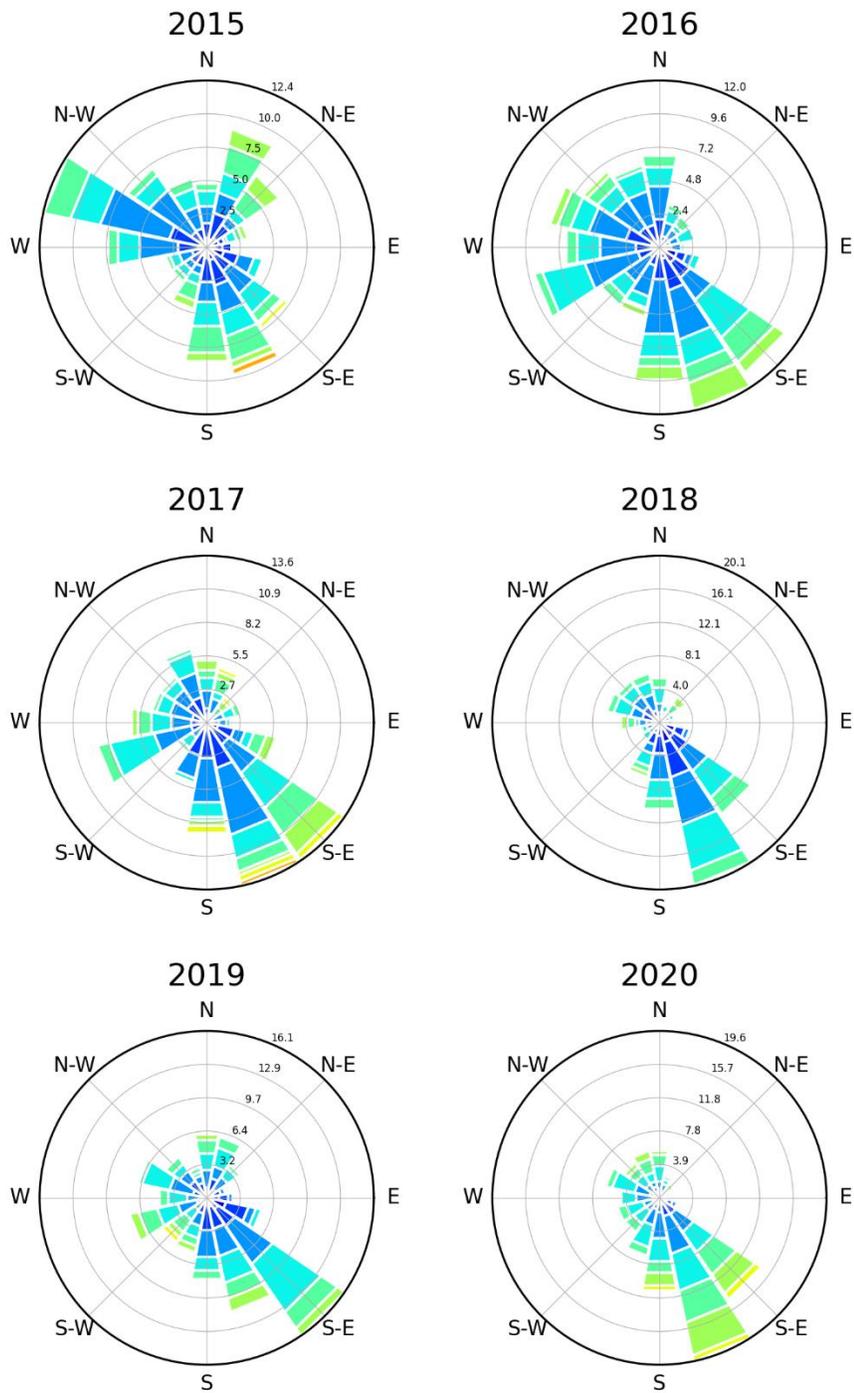
Figure 121 Origine et vitesse des vents à Ivujivik lors des mois d'octobre, novembre et décembre.

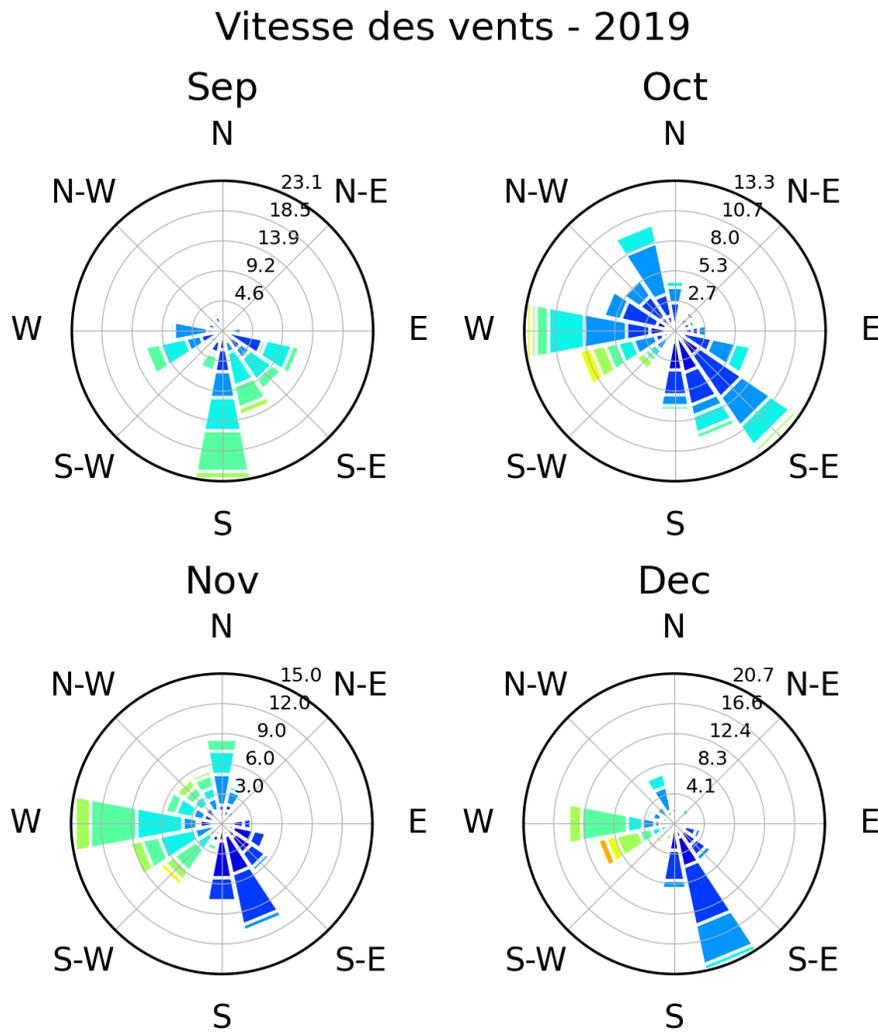
Figure 122 Origine et vitesse des vents à la Baie Déception en 2019.

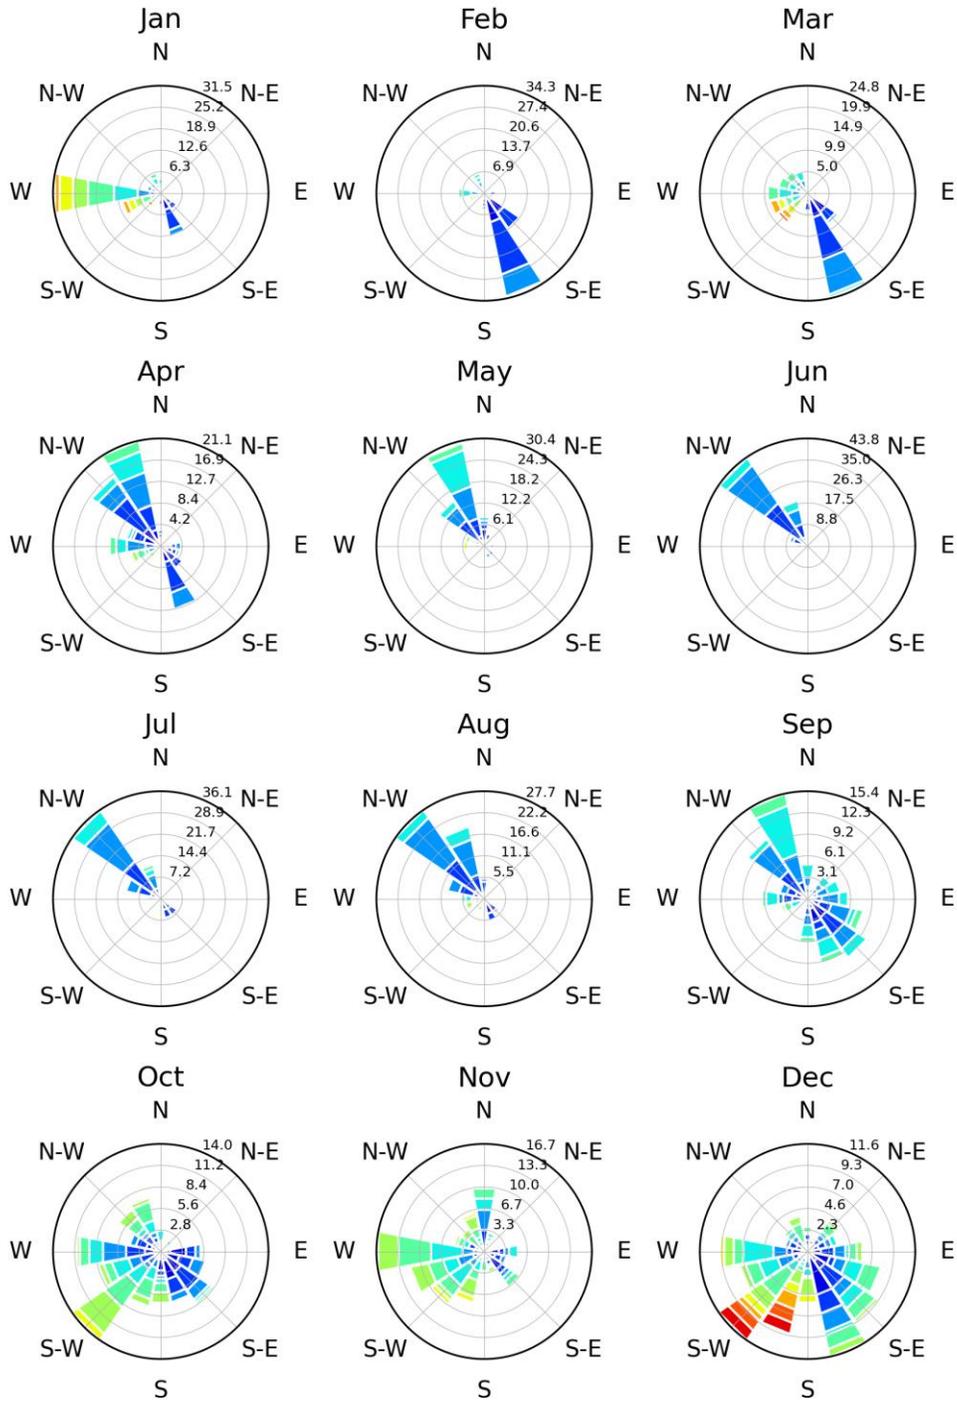
Figure 123 Origine et vitesse des vents à la Baie Déception en 2020.

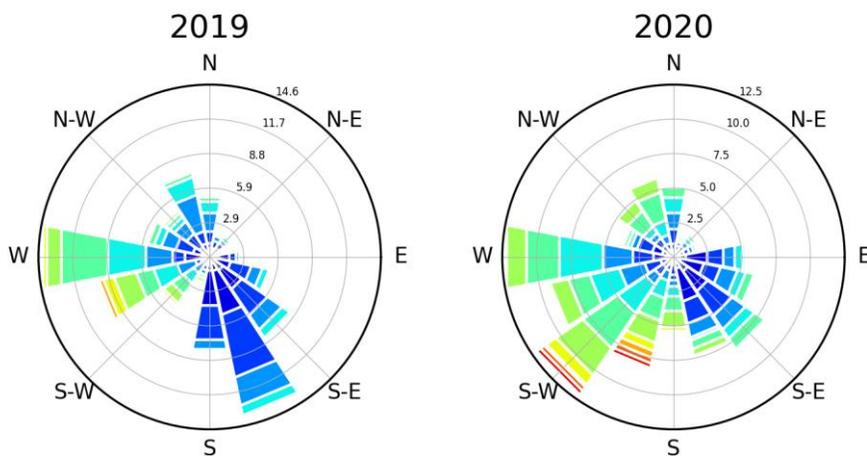
Figure 125 Origine et vitesse des vents à la Baie Déception lors des mois d'octobre, novembre et décembre.

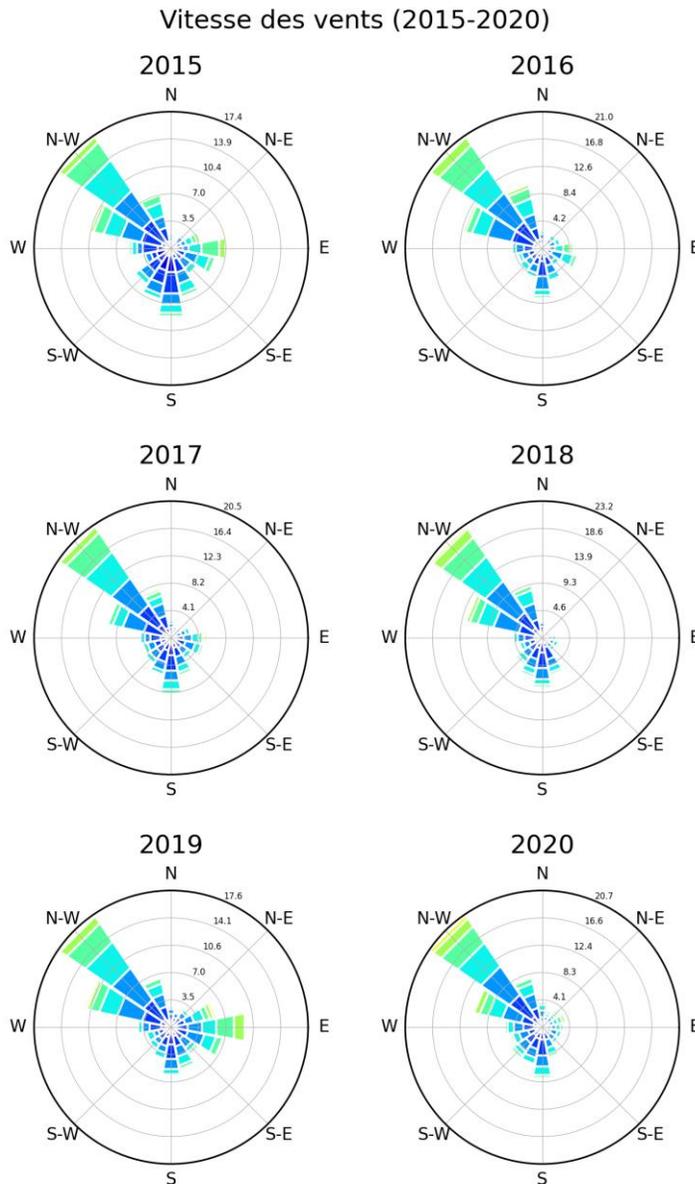
Figure 126 Origine et vitesse des vents à Quaqtq de 2015 à 2020.

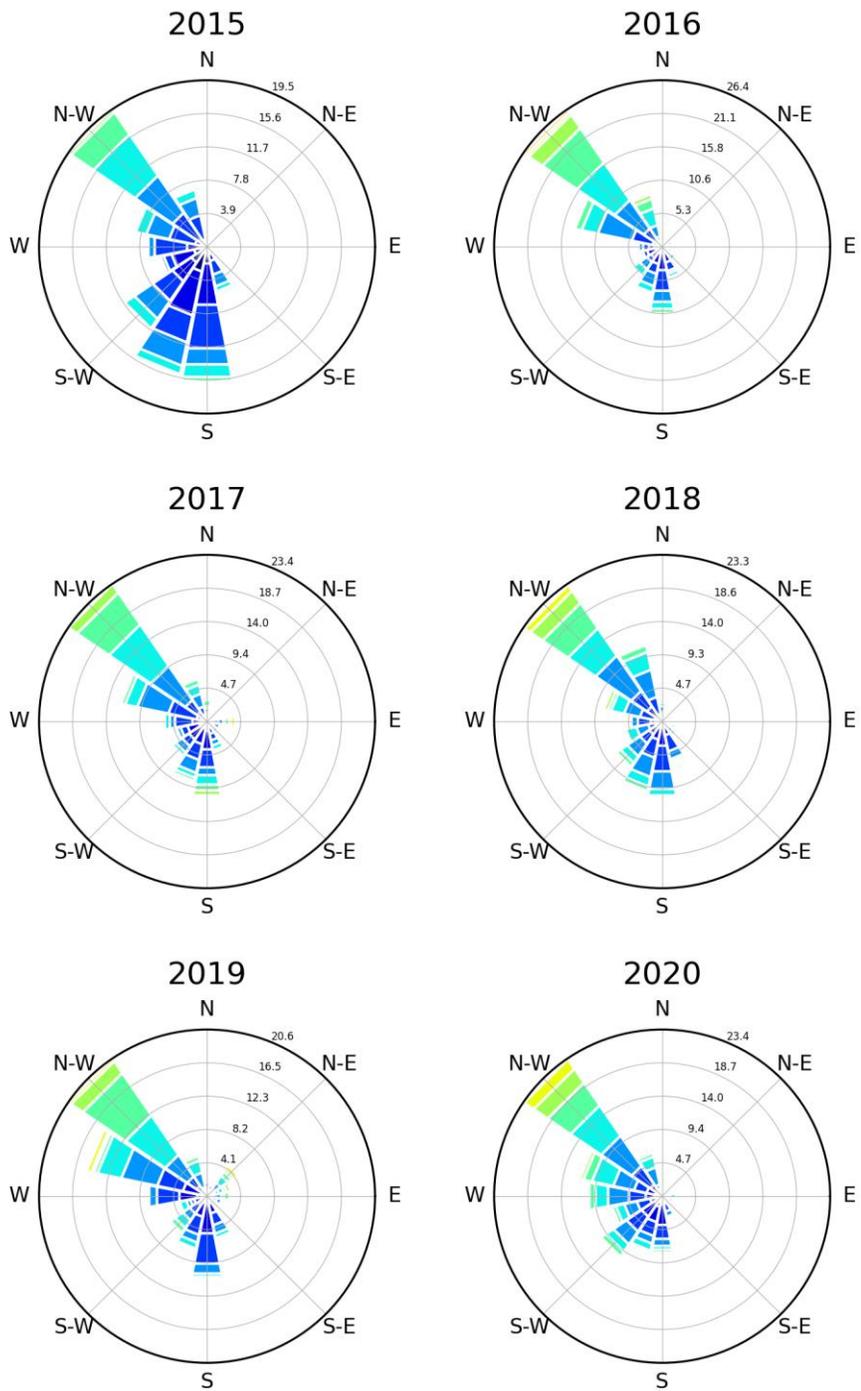
Figure 127 Origine et vitesse des vents à Quaqtq lors des mois de janvier, février et mars.
