**SUIVI DES CONDITIONS DES GLACES DE RIVE ET DE
VAGUES A L'AIDE DE CAMÉRAS ET D'IMAGERIE
SATELLITAIRE A PROXIMITÉ D'INFRASTRUCTURES
MARITIMES AU NUNAVIK DANS UN CONTEXTE DE
CHANGEMENTS CLIMATIQUES : KUUJJUARAPIK,
UMIUJAQ, IVUJIVIK, BAIE DÉCEPTION, QUAQTAQ ET
AUPALUK (2017-2020)**

PROJET CC09.2

Rapport de recherche final R2067

Réalisé pour le compte du ministère des Transports du Québec, Direction générale des structures, Sous-ministériat à l'ingénierie et aux infrastructures

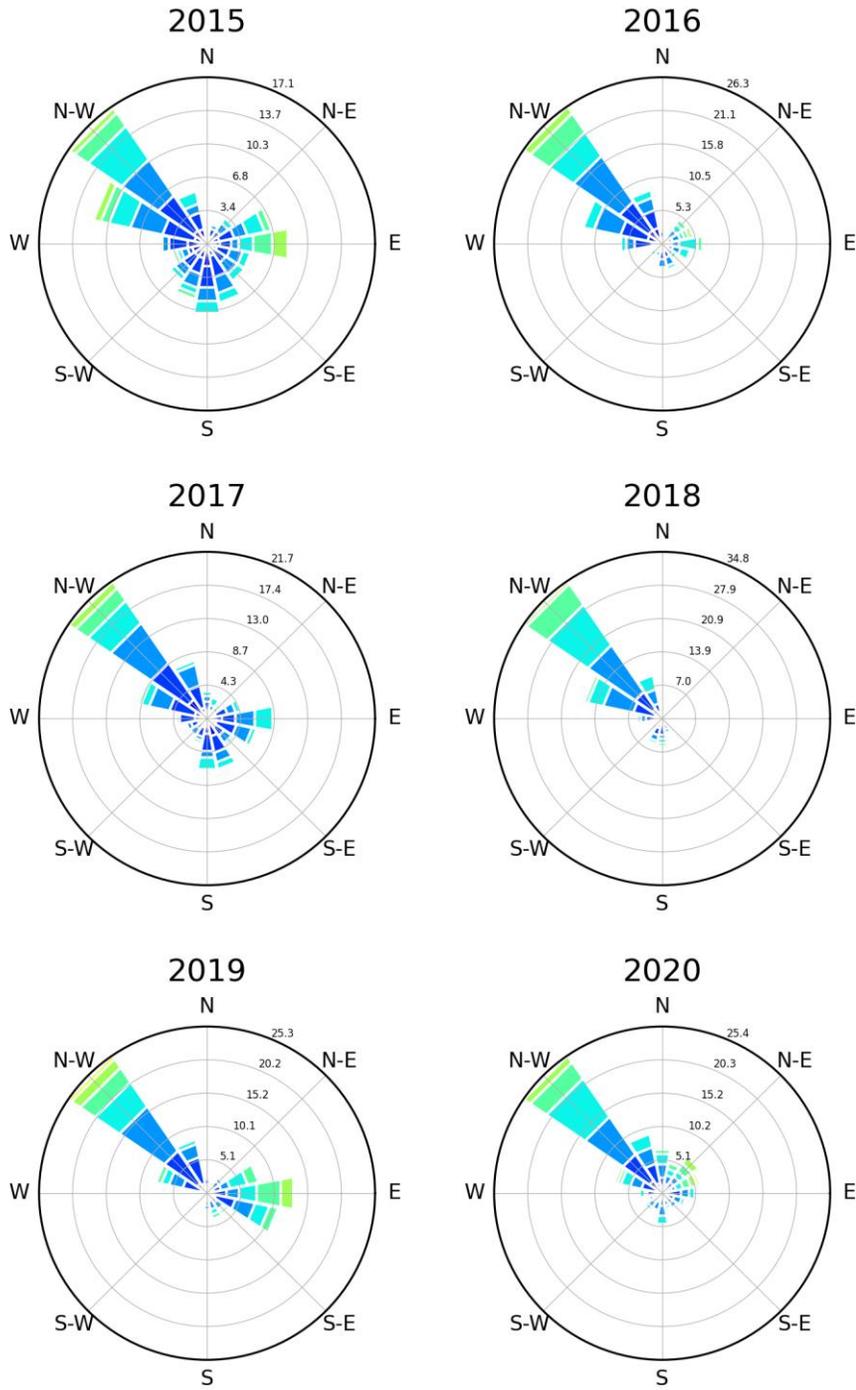
Figure 128 Origine et vitesse des vents à Quaqaq lors des mois d'avril, mai et juin.

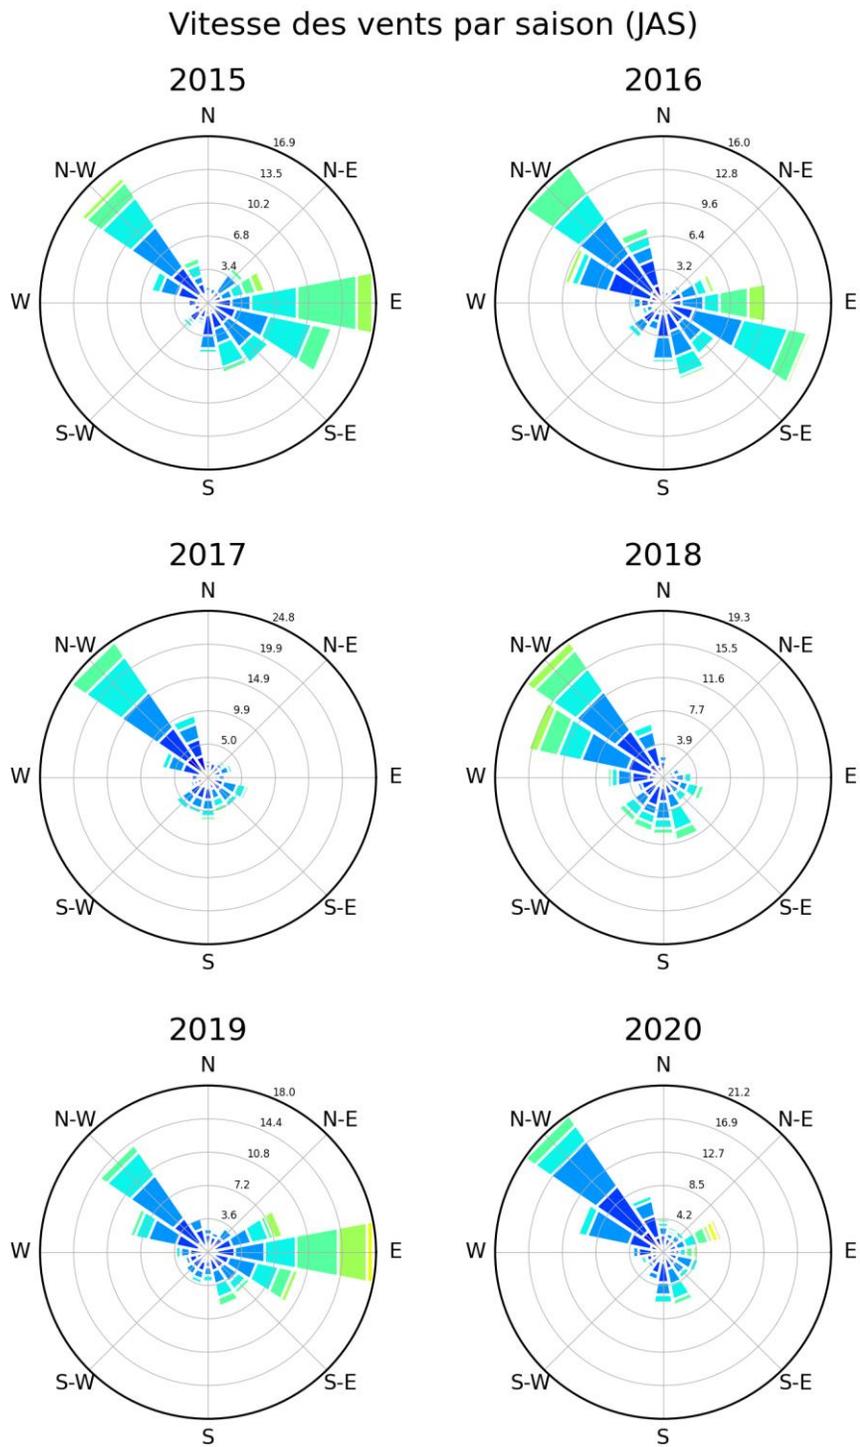
Figure 129 Origine et vitesse des vents à Quaqtq lors des mois de juillet, août et septembre.

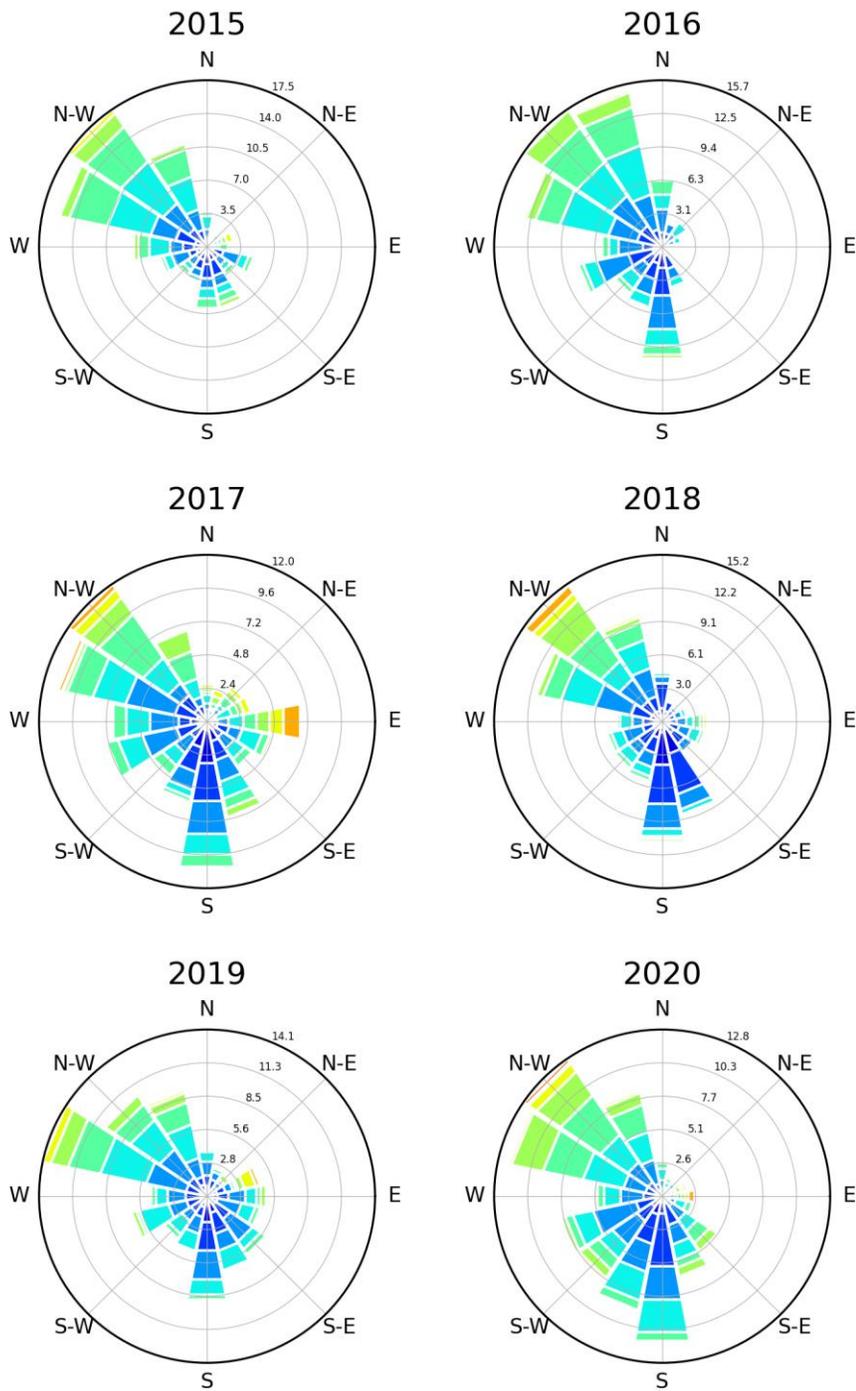
Figure 130 Origine et vitesse des vents à Quaqtq lors des mois d'octobre, novembre et décembre.
