Centre Eau Terre Environnement

# **Corrosion des réseaux de distribution d'eau potable : Analyse expérimentale des facteurs influençant la dégradation des infrastructures**

Mémoire présenté pour l'obtention du grade de  
Maître ès Sciences (M.Sc.)

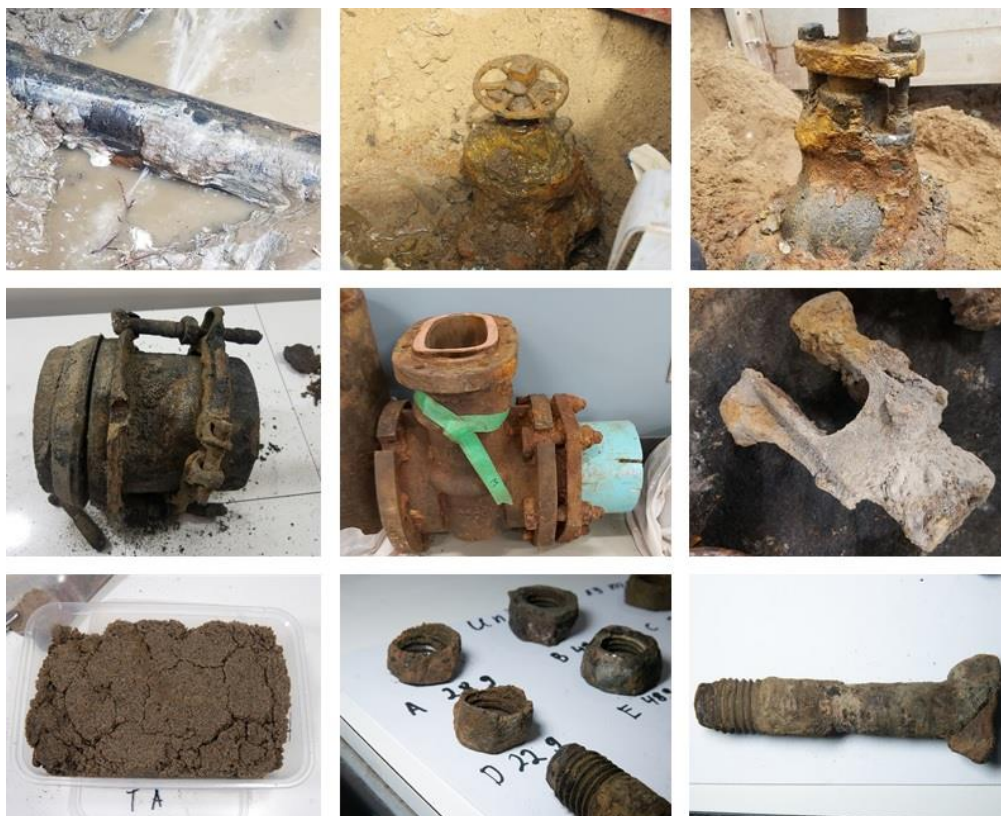
Figure 4 : Exemples d'échantillons prélevés sur des composants détériorés et sur le sol environnant à la ville de Québec

De plus, des échantillons ont été prélevés sur différents composants du RDE de la ville de Québec dans le cas où des bris liés à la corrosion se sont produits. Ces échantillons ont été prélevés à la fois sur les composants endommagés (12 échantillons) et sur le sol du milieu environnant (12 échantillons). Chaque échantillon a été photographié et des rapports complets fournissant des informations sur l'emplacement, le type de composant, le matériau, la présence de méthodes de protection contre la corrosion, des détails sur la procédure d'installation, le type de bris et la nature de l'environnement ont été rédigés. La Figure 4 montre quelques exemples d'échantillons collectés.

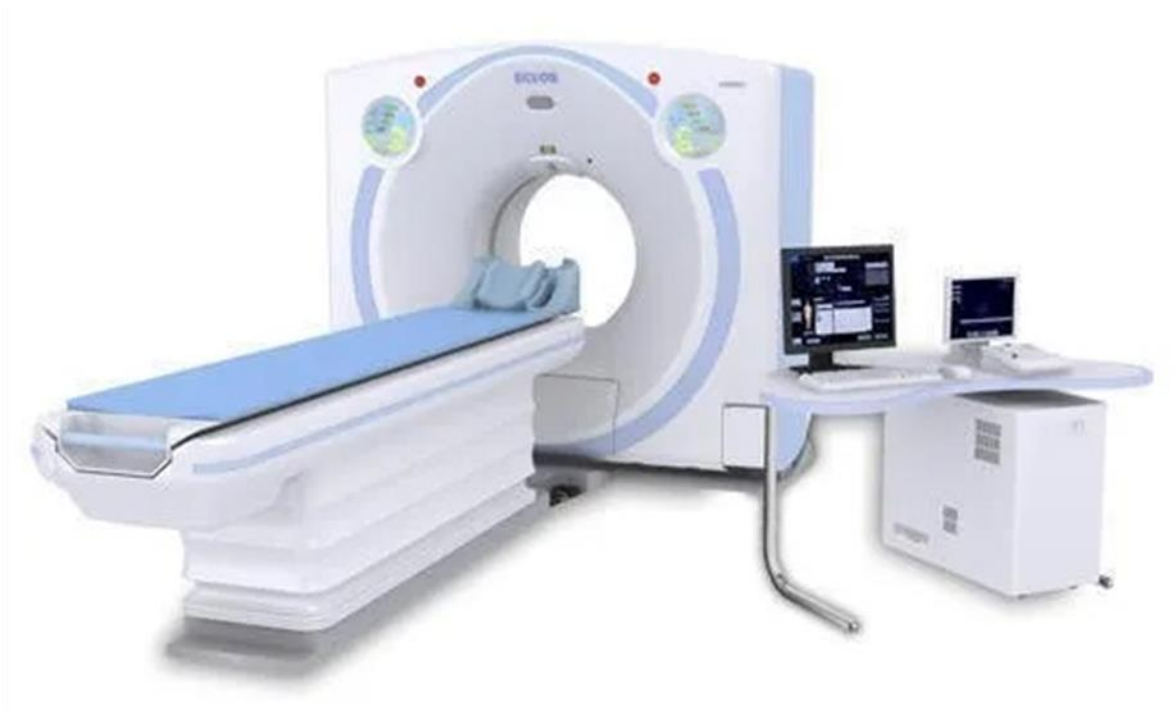
Figure 6 : Appareil de tomodensitométrie utilisé pour les essais non destructifs de composants métalliques

La technique de TDM (illustrée à la Figure 6) fonctionne en faisant tourner une source de rayons X et des détecteurs autour de l'objet, captant plusieurs images en coupe transversale, qui sont ensuite reconstruites dans un modèle 3D détaillé. Dans cette étude, l'appareil SOMATOM Definition AS+ 128 de la compagnie SIEMENS CT Scan a été utilisé. La résolution des tomographies a été réglée à 50 micromètres, permettant une imagerie à haute résolution des caractéristiques internes parfois fines. Des paramètres spécifiques tels que la tension (130 kV) et le courant (150  $\mu$ A) ont été ajustés pour optimiser la qualité de l'image et la profondeur d'analyse.

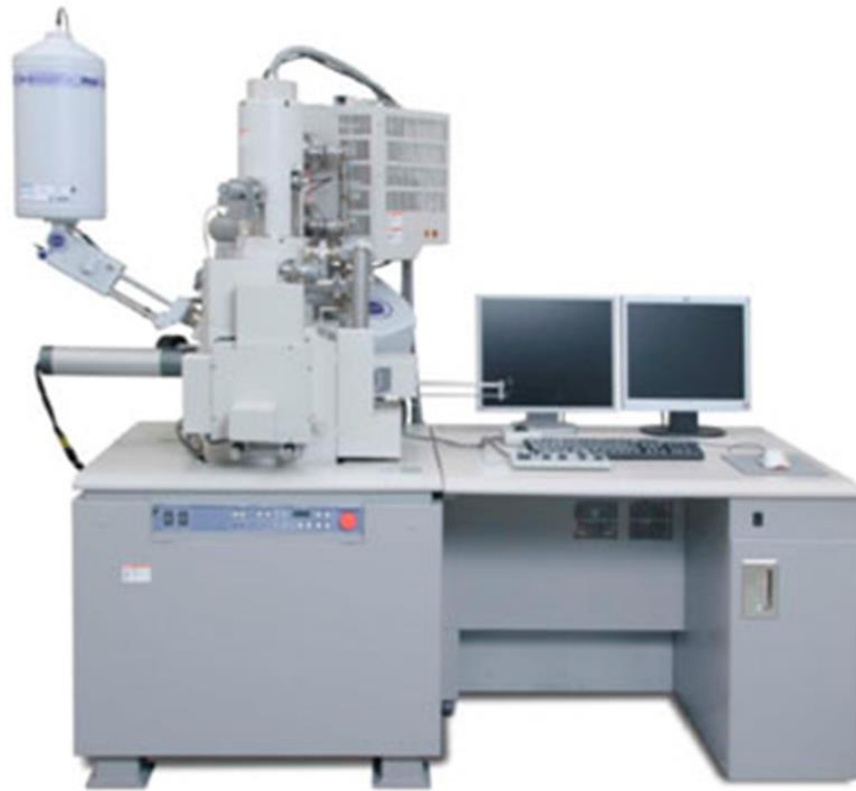
Figure 7 : Appareil de MEB utilisé pour l'analyse des surfaces métalliques

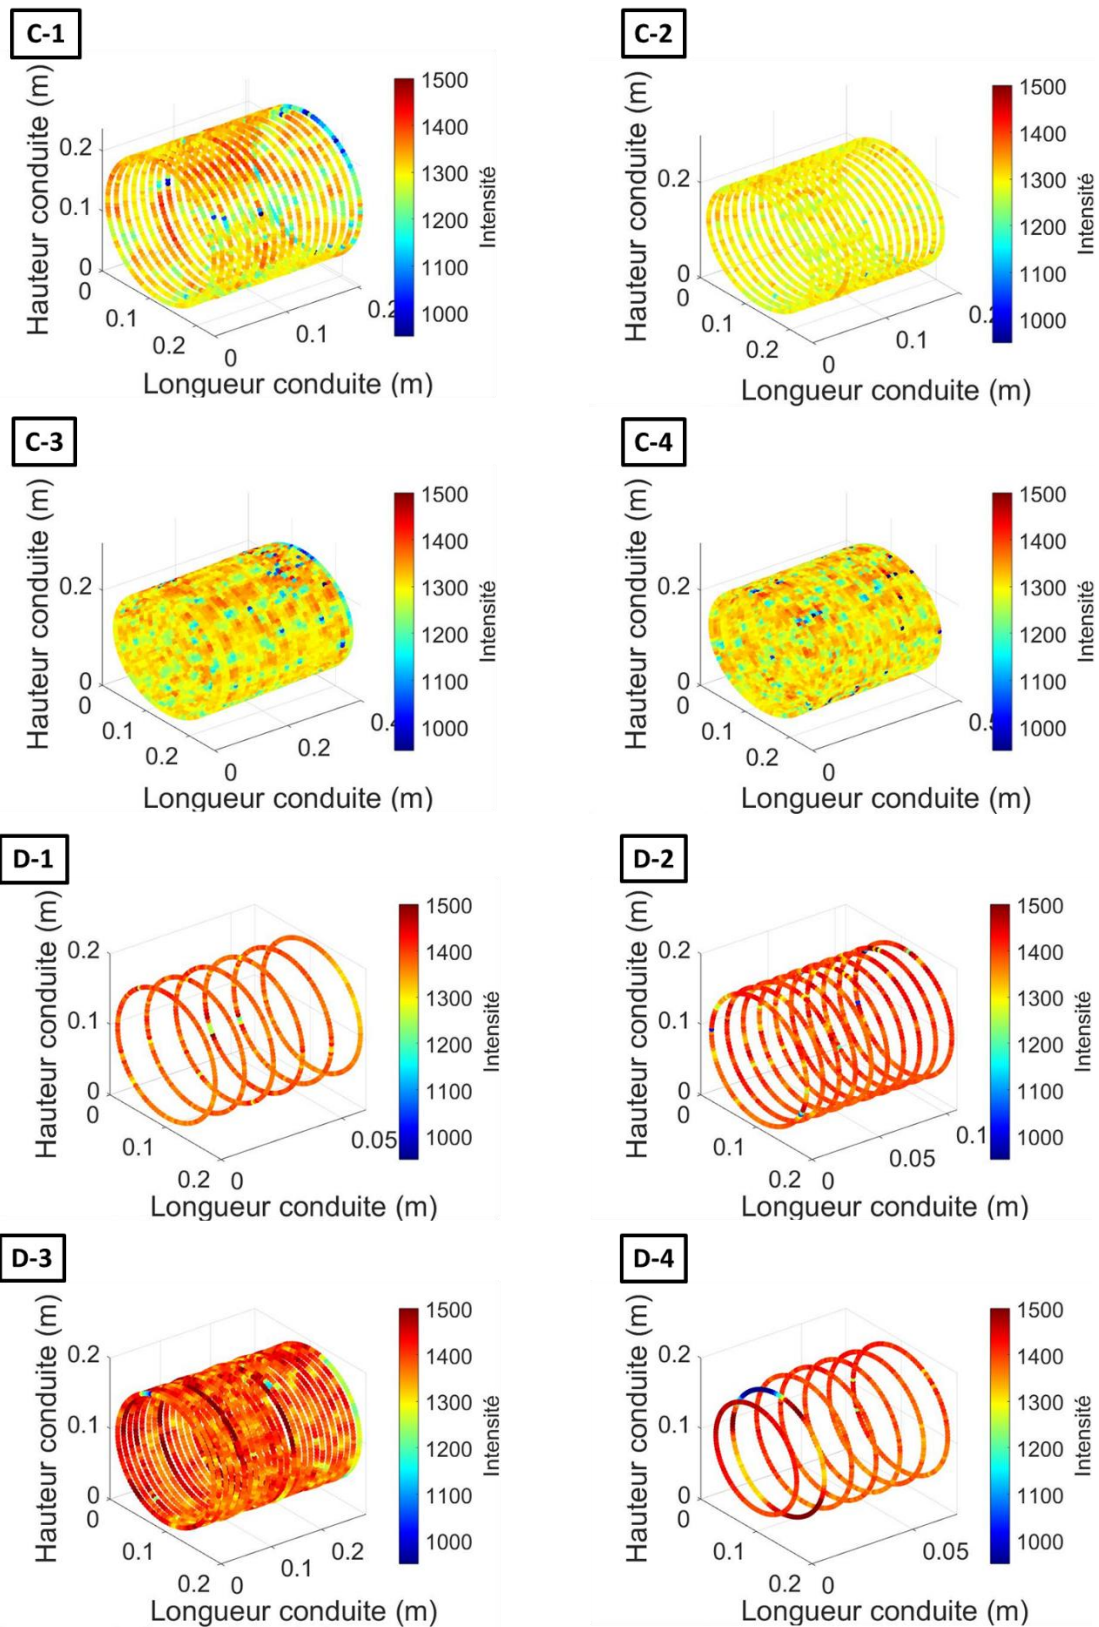
Figure 10 : Reconstruction 3D des structures de conduites de FG et de FD à l'aide des résultats du tomodensitomètre

La Figure 10 présente les images de reconstruction 3D des échantillons obtenus à partir des analyses de TDM. Les images montrent des vues en coupe à différentes profondeurs, mettant en évidence la structure interne en spécifiant l'intensité du rayonnement incident par un code de couleurs, qui dépend de la densité des différents matériaux présents dans la structure de la conduite.

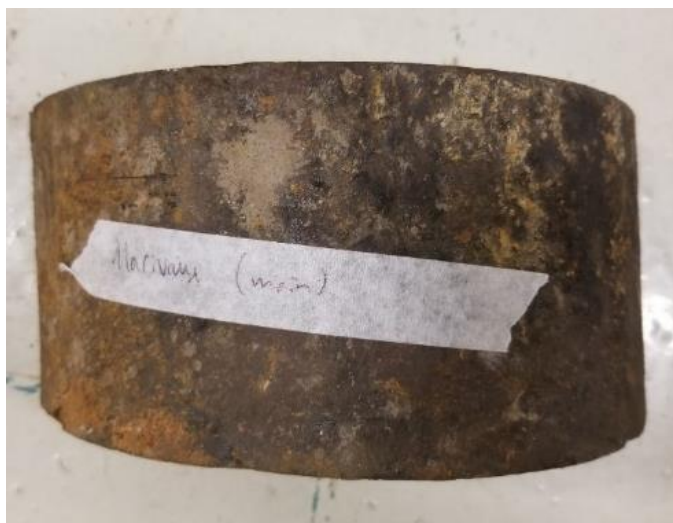
Figure 12 : Échantillon C-1 en FG

L'échantillon C-1 (Figure 12) provient d'une conduite en FG qui a connu un bris, ce qui a nécessité d'importants efforts de réparation. Dans un premier temps, le bris a nécessité le remplacement de plusieurs mètres de conduites d'eau et de vannes le long de la conduite. Cependant, lors de la remise en service du réseau à la suite des réparations, un autre bris s'est produit très près du site de réparation initiale. C'est à ce nouveau site de bris que l'échantillon C-2 a été prélevé.

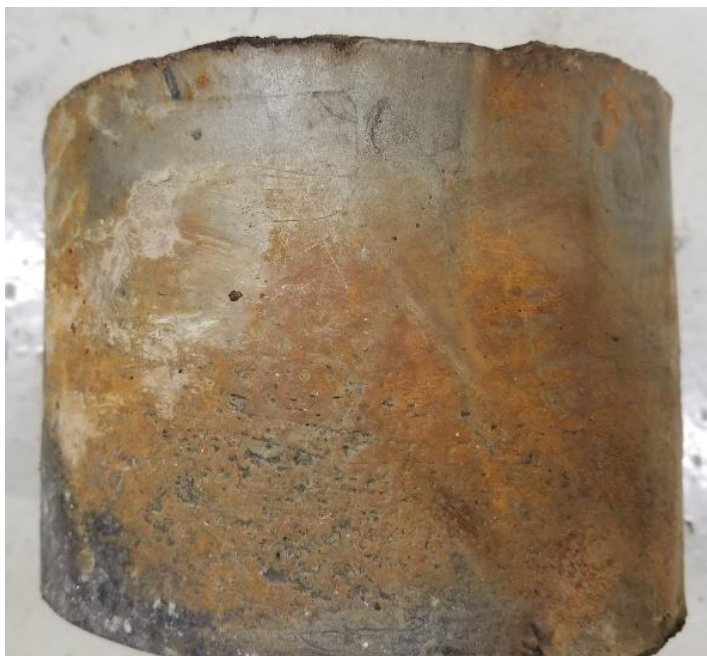
Figure 14 : Échantillon C-2 en FG

Tel que décrit précédemment, l'échantillon C-2 (Figure 14) a été collecté à partir de la même conduite que l'échantillon C-1 lors d'un bris secondaire étant survenu lors de la remise en service du réseau suite à la réparation du premier bris. Tout comme l'échantillon C-1, l'échantillon C-2 est composé de FG.

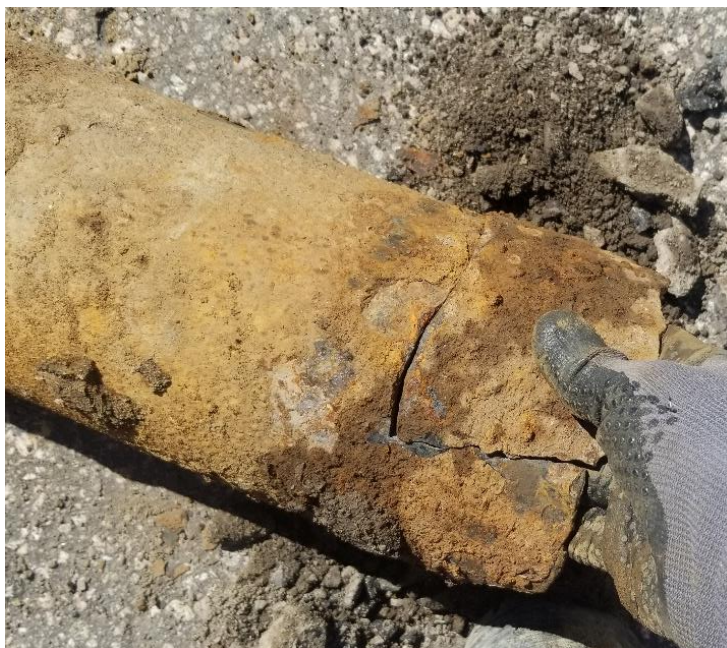
Figure 15 : Échantillon C-3 en FG

Échantillon C-3 (Figure 15) a été collecté sur un segment du RDE qui a subi une réparation et un remplacement en raison d'un dysfonctionnement de la vanne. Tout comme les échantillons C-1 et C-2, l'échantillon C-3 est composé de FG.

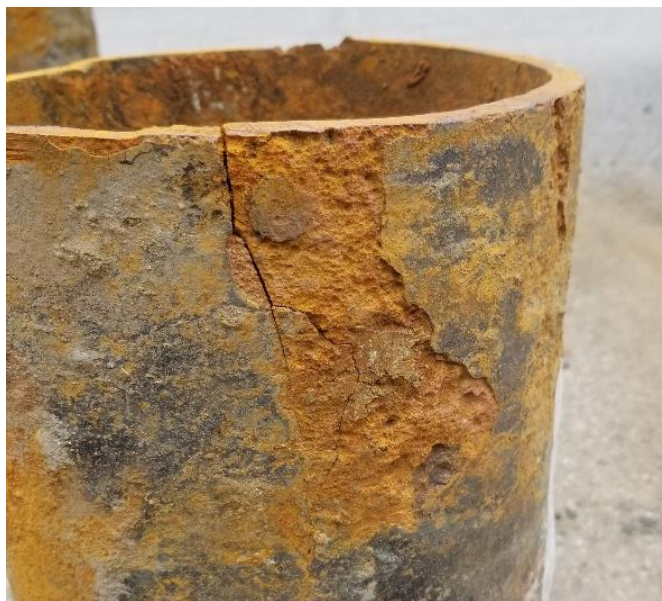
Figure 16 : Échantillon C-4 en FG

Échantillon C-4, présenté à la Figure 16, a été obtenu à partir d'un segment de conduite en FG du RDE lors de travaux de réhabilitation, incluant le remplacement de la conduite et l'installation de vannes en raison de pannes répétées du système et d'une perte de pression excessive.

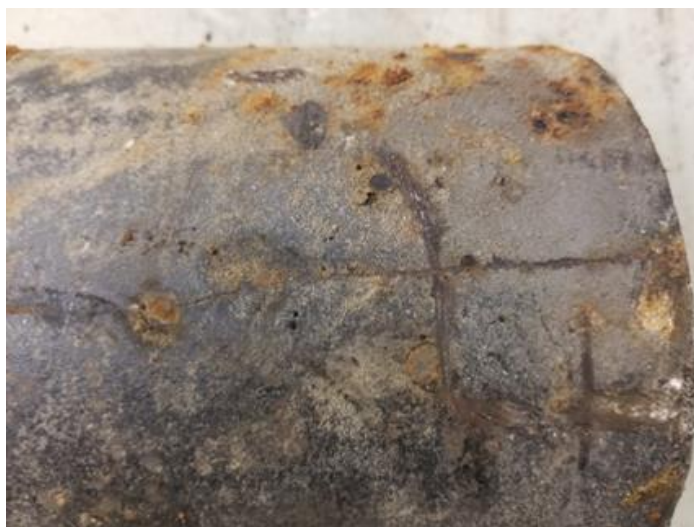
Figure 17 : Échantillon D-1 en FD

L'échantillon D-1, présenté à la Figure 17, a été collecté dans une conduite en FD excavée au cours de travaux de réparation visant à remédier aux défaillances récurrentes de la conduite au fil des ans, nécessitant le remplacement de sections de conduites et de vannes. Une inspection visuelle des produits de corrosion et de la structure de la conduite indiquent que la conduite s'est dégradée à certains endroits précis et présente un historique de corrosion localisée.

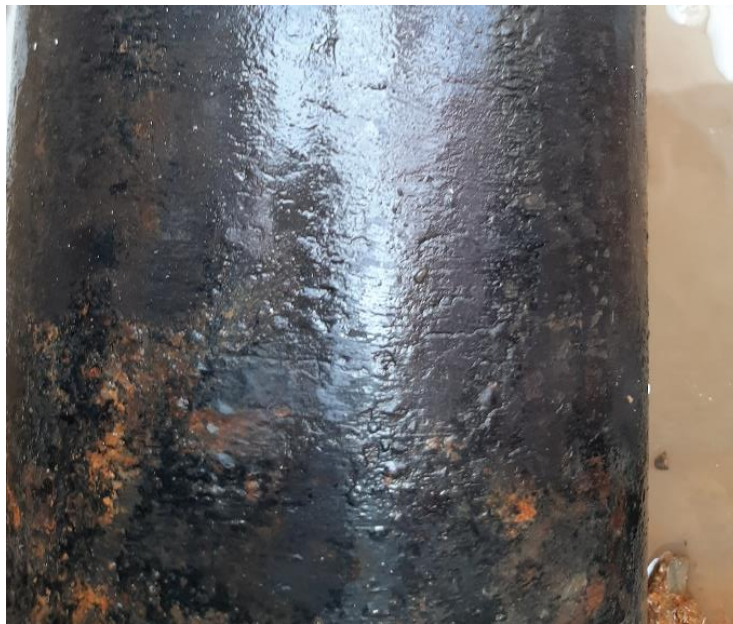
Figure 19 : Échantillon D-2 en FD

L'échantillon D-2, présenté à la Figure 19, a été prélevé dans une conduite en FD lors d'une réparation impliquant plusieurs excavations sur toute sa longueur pour remédier aux défaillances de conduites et aux pertes de pression excessives. Une inspection visuelle a indiqué que la conduite avait subi un bris longitudinal avec une faible détérioration. Cependant, la formation importante de produits de corrosion sur une portion significative de la surface externe était évidente à l'examen visuel. Des spécimens ont été découpés dans les régions présentant une accumulation importante de produits de corrosion afin de réaliser une caractérisation approfondie via les analyse par MEB et EDS.

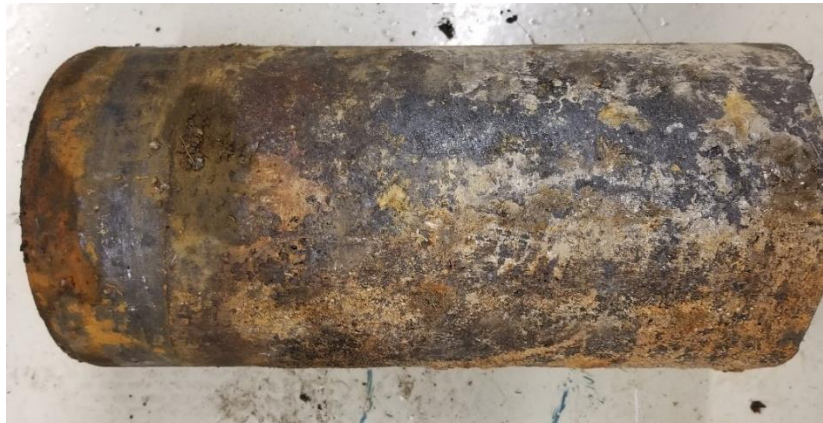
Figure 20 : Échantillon D-3 en FD

L'échantillon D-3, présenté à la Figure 20, a été obtenu à partir d'une conduite en FD lors d'une opération de réparation visant au remplacement de sections de conduites et de vannes pour remédier aux pannes récurrentes du système.

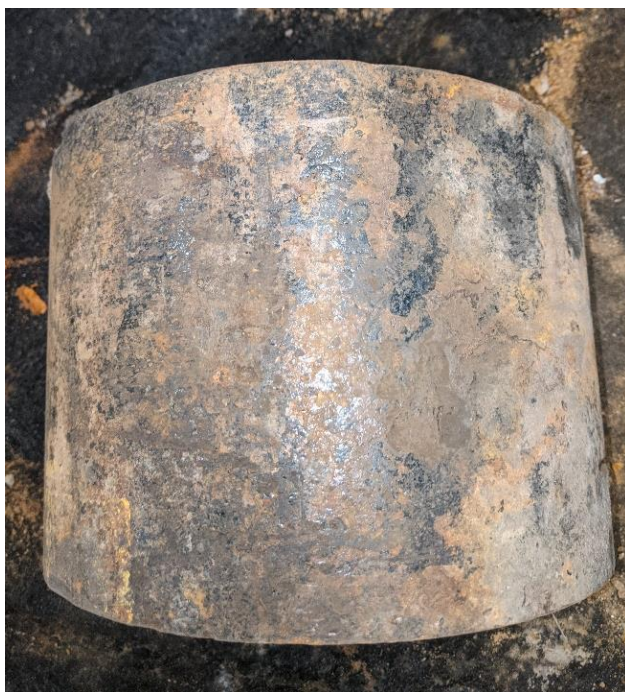
Figure 21 : Échantillon D-4 en FD

L'échantillon D-4 (montré à la Figure 21) provient d'une conduite en FD excavée suite à la défaillance majeure d'une conduite et impliquant des réparations temporaires et le remplacement de sections de conduite et de vannes (exemple d'image fourni à l'annexe 8). Des sections provenant des régions les plus détériorées ont été découpés dans la conduite afin de procéder à une analyse par MEB et EDS.

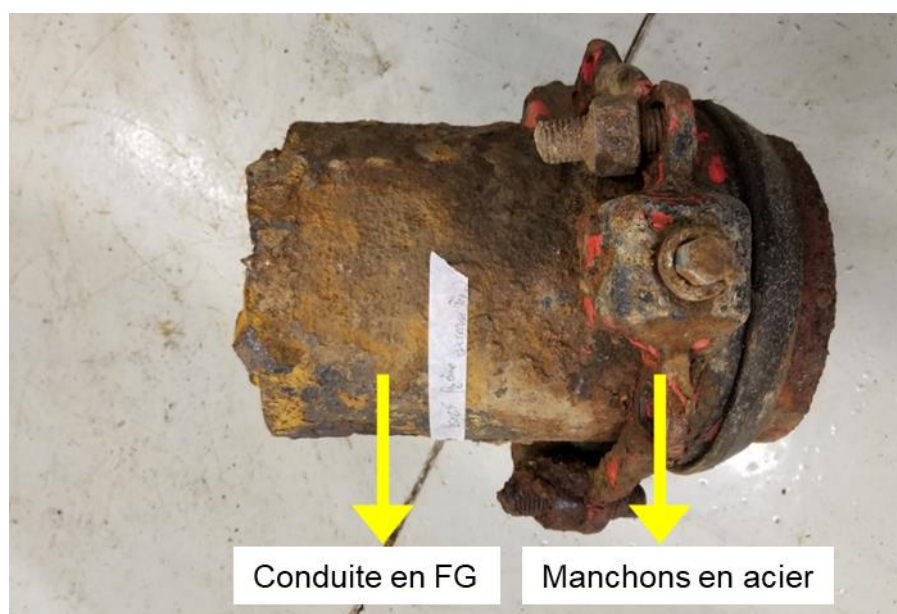
Figure 24 : Échantillon M-2 - Conduite en FG reliée à un composant en acier via un manchon en acier

Cette section présente une analyse détaillée de l'échantillon M-2, extrait du RDE de la ville de Québec. Les travaux visaient à réparer le réseau de distribution suite à des défaillances récurrentes du système. Malgré les difficultés opérationnelles, aucune perforation n'a été observée dans les conduites lors de l'excavation, indiquant que l'intégrité structurale n'avait pas été compromise. L'échantillon M-2, tel que montré à la Figure 24, comprend une conduite en FG reliée à un composant en acier via un manchon en acier. Il s'agit donc d'un assemblage de matériaux dissimilaires.

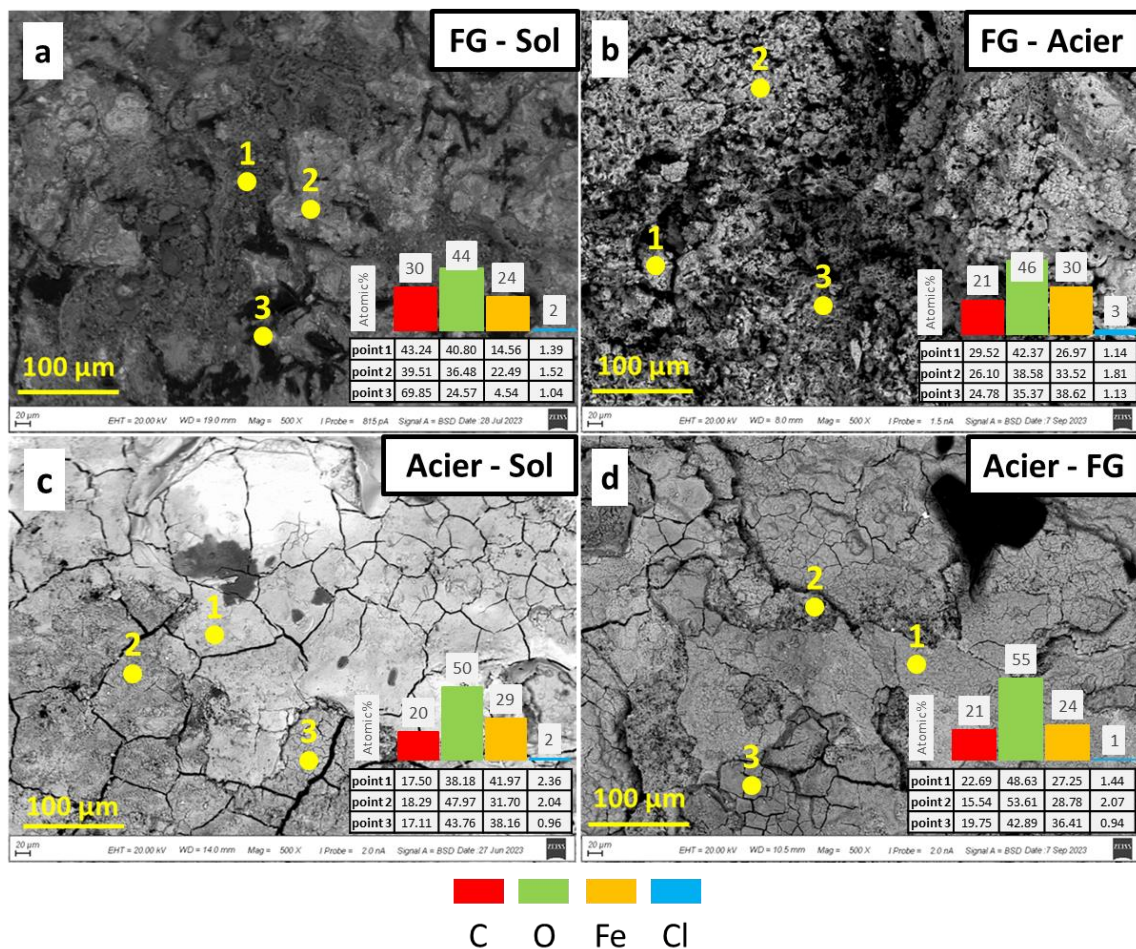
Figure 25, l'échantillon M-2 présente des caractéristiques variées de corrosion aux interfaces entre la FG et les composants en acier, influencées par les propriétés du sol telles que la résistivité, le drainage et la présence d'ions chlorure.

Figure 25 : Résultats MEB/EDS de l'échantillon M-2 : surface en FG en contact avec a) le sol, b) l'acier ; surface en acier en contact avec c) le sol, d) la FG
