**CHANGEMENTS CLIMATIQUES ET INFRASTRUCTURES MARITIMES DU
NUNAVIK : IMPACTS ET ADAPTATIONS**

**DESCRIPTEURS ET INDICATEURS DE LA
COUVERTURE GLACIELLE AU NUNAVIK : QUAQTAQ,
UMIUJAQ ET KUUJJUAQ**

Rapport de recherche no. R1389

30 septembre 2012

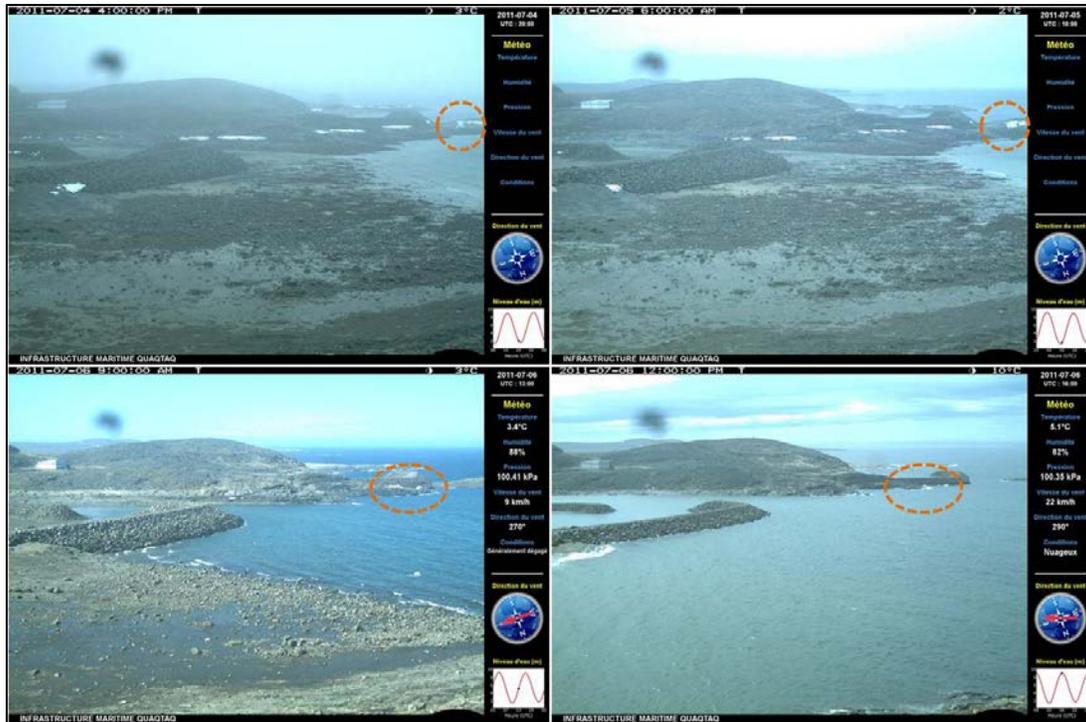
Figure 24 Blocs de glace en mouvement au fil des marées, à proximité de la nouvelle infrastructure maritime de Quaqtaq entre le 04 et le 06 juillet 2011.

2. **JUILLET 2011** (Figure 23 et Figure 24): suite à la dégradation de la glace aux abords de l'infrastructure, on observe le retour de gros blocs de glace à proximité des infrastructures maritimes. Ces blocs échouent sur l'estran à marée basse mais sont à la dérive quand la marée monte. Le 6 juillet, un des morceaux se retrouve appuyé sur le nouveau brise-lames, où il finira de fondre. Avec des vents en provenance du NO et des hauts niveaux d'eau, l'impact sur les brise-lames aurait pu être important.

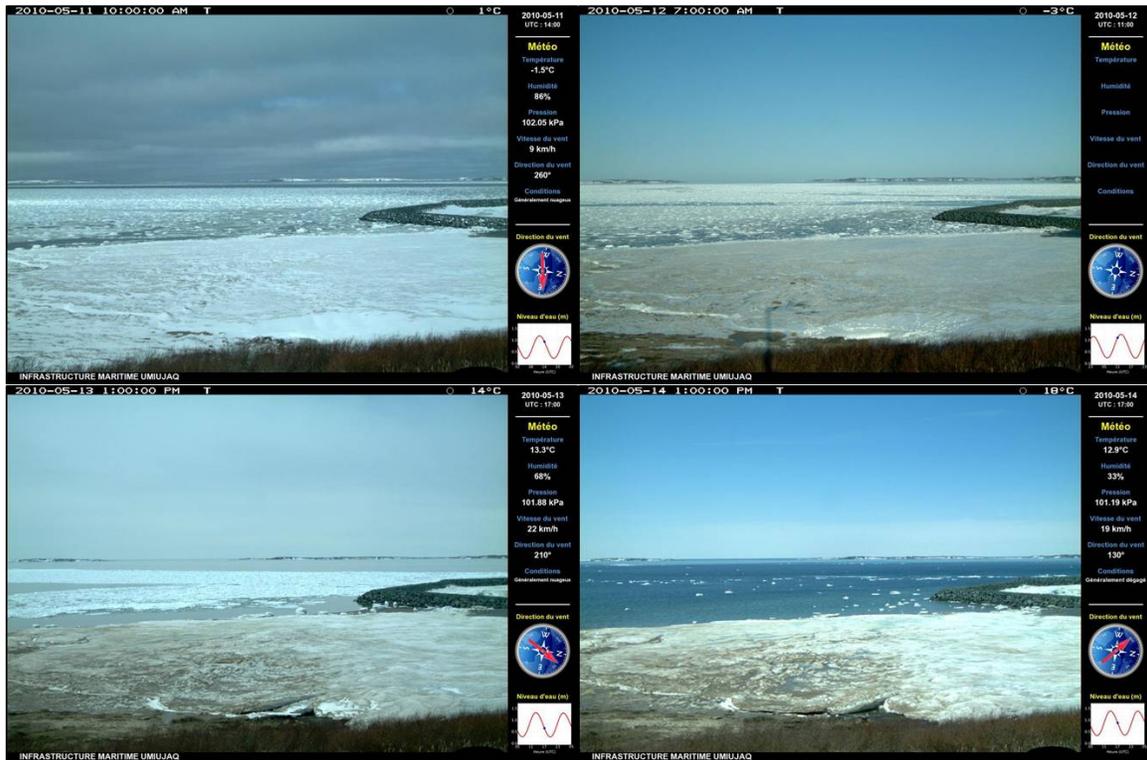
Figure 44 Morceaux de glace à la dérive de différents types (champ de glace en mouvement) aux abords de l'infrastructure d'Umiujaq entre le 10 et le 14 mai 2010.

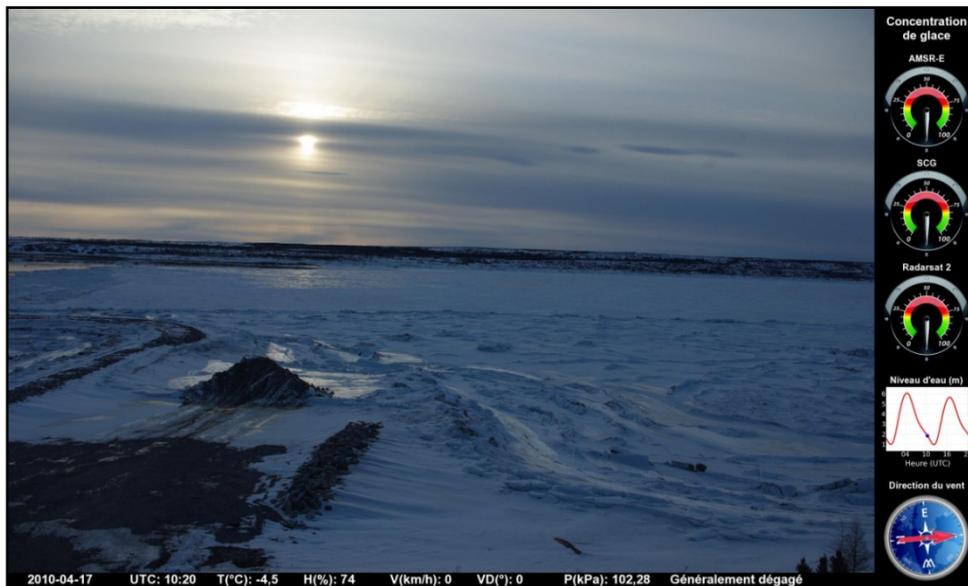
Figure 48 17 avril 2010, front de glace en face l’infrastructure maritime de Kuujjuaq (à gauche sur la photo)

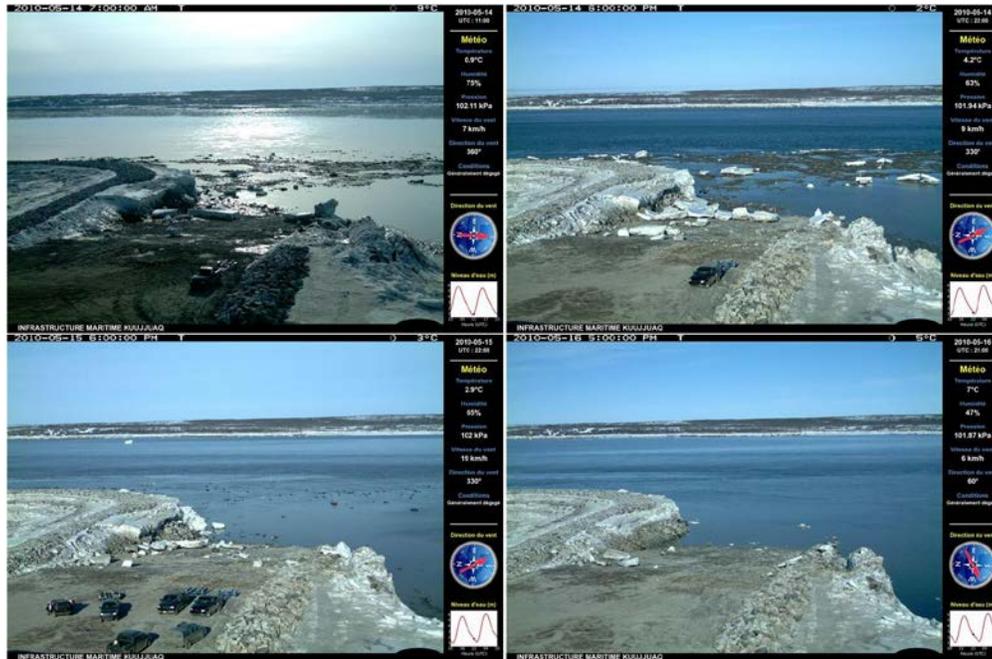
Figure 60 Dépôts de blocs de glace à proximité des infrastructures maritimes, entre le 13 et le 16 mai 2010.

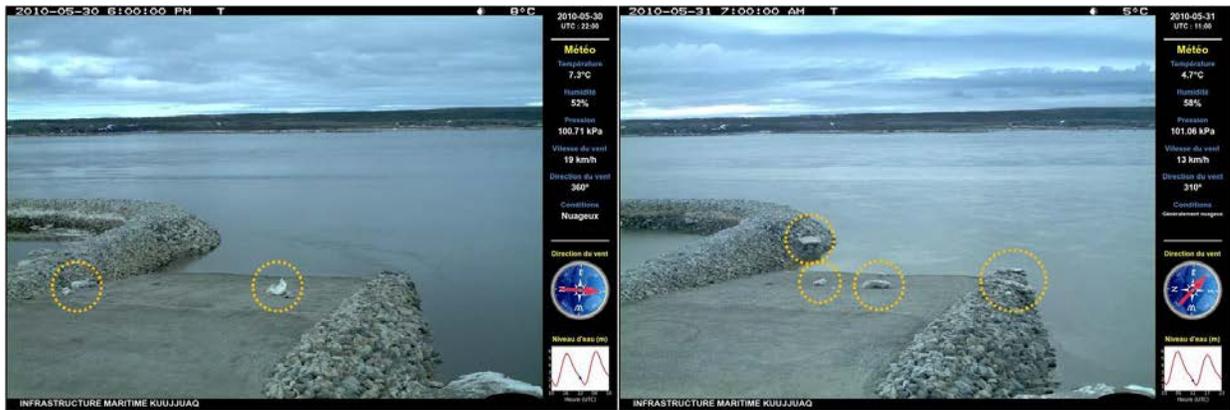
Figure 61 Dépôts de gros glaçons sur la rampe et le brise-lames de Kuujuaq, les 30 et 31 mai 2010.

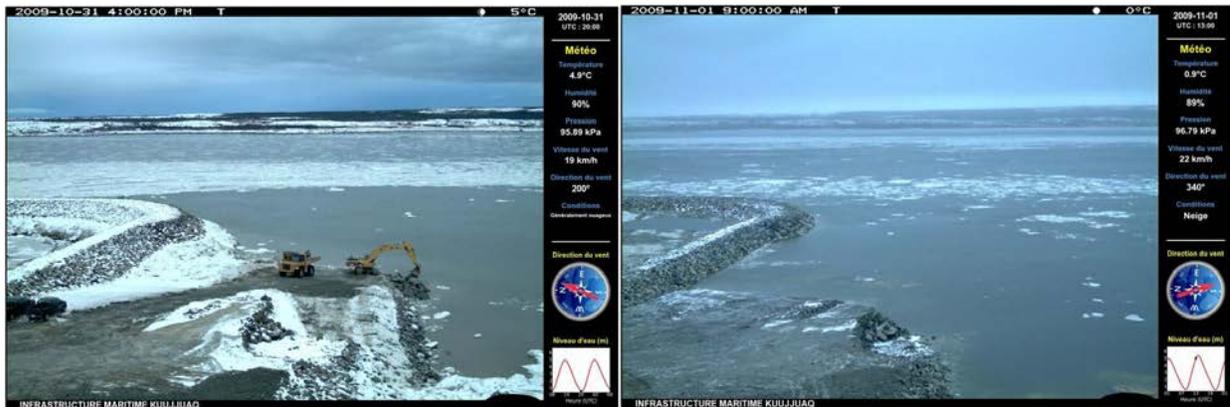
Figure 62 Dérive de glace au début de l'englacement le 31 octobre 2009. Le brise-lames de Kuujuaq est protégé par un cordon de glace mais l'eau peut le submerger.

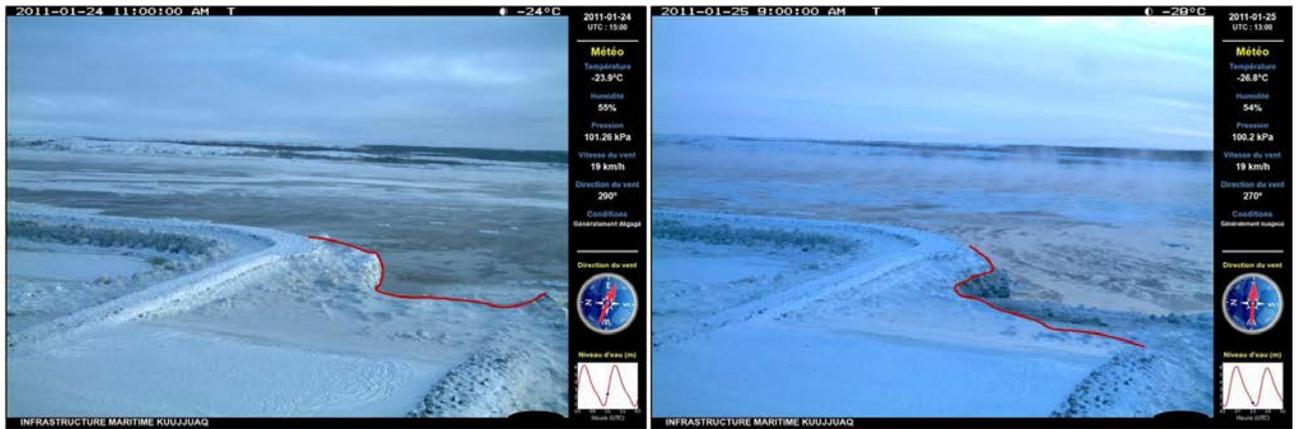
Figure 65 Pied de glace du brise-lames endommagé dans la nuit du 24 au 25 janvier 2011.

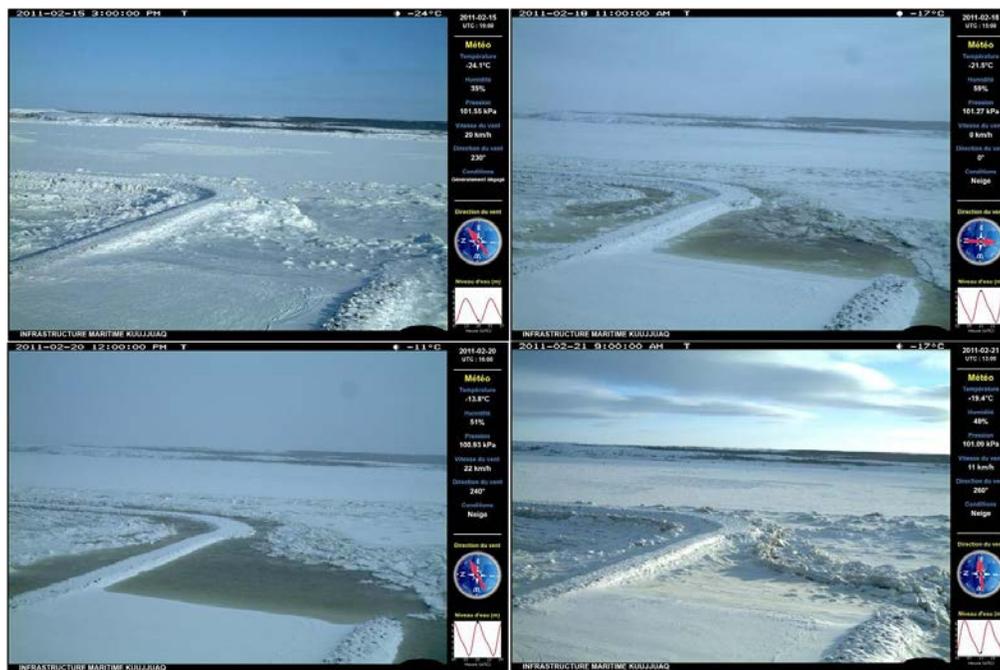
Figure 66 Forte poussée glacielle contre le brise-lames et la rampe suite à des niveaux d'eau élevés entre le 17 et le 21 février 2011.
