Projet de recherche CC09.2

Suivi des conditions des glaces de rive et de vagues à l'aide de  
caméras et d'imagerie satellitaire à proximité d'infrastructures  
maritimes au Nunavik dans un contexte de changements climatiques:  
Kuujuarapik, Umiujaq, Ivujivik, Baie Déception, Quaqaq et Aupaluk  
(2017-2020)

Rapport d'étape no.2 remis à :

Rapport INRS R1852

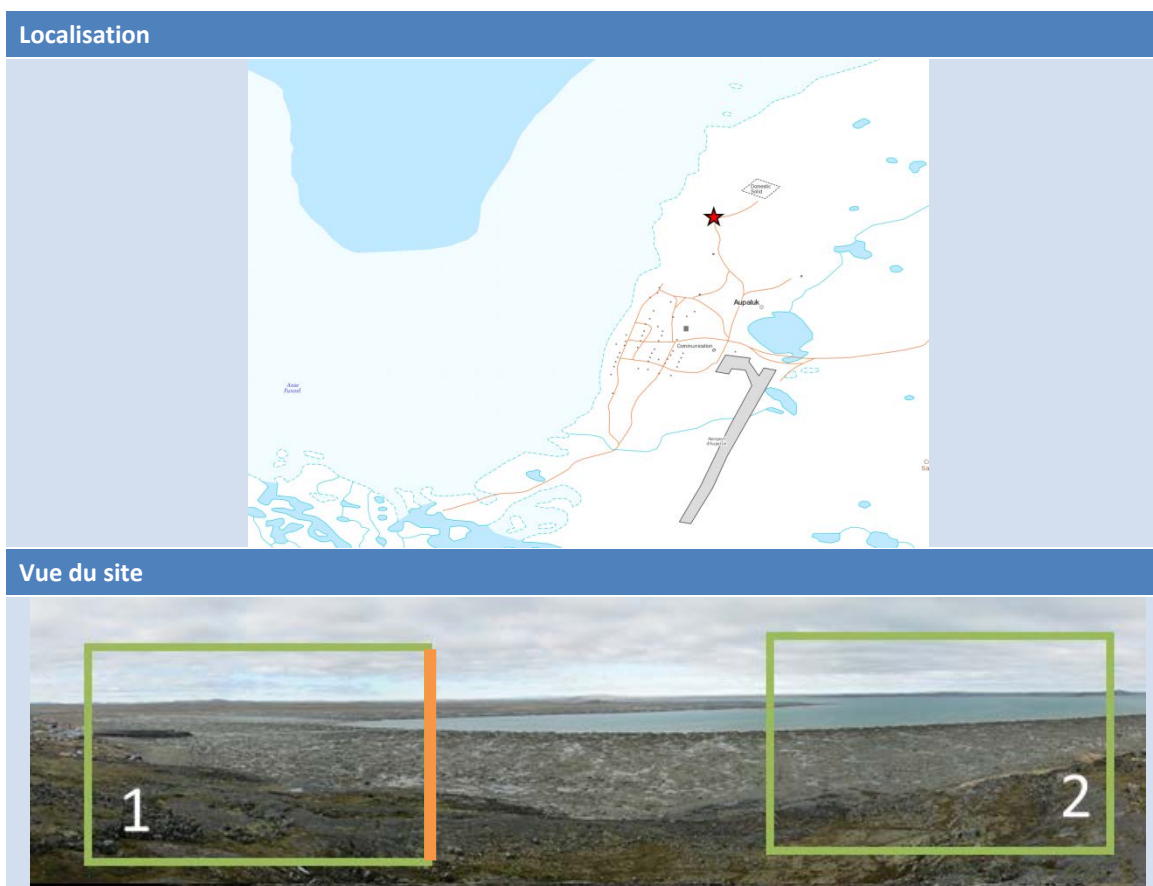
Figure 1 : Emplacement et vues des deux caméras situées à Aupaluk : Caméra 1-Ouest et caméra 2-Nord.

Tel que mentionné dans le rapport technique numéro 2, les caméras installées à Aupaluk ont été subtilisées entre l'entretien annuel effectués à l'automne 2017 et le mois d'août 2018. Il n'y a donc pas de photographies de disponibles pour l'hiver 2017-2018.

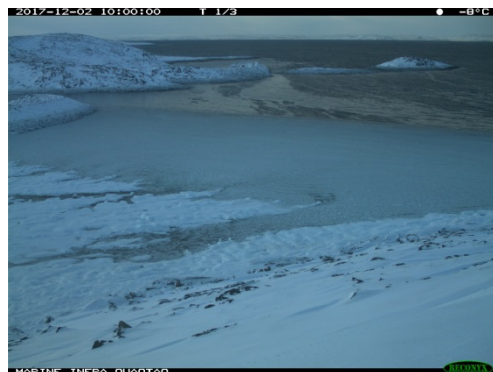
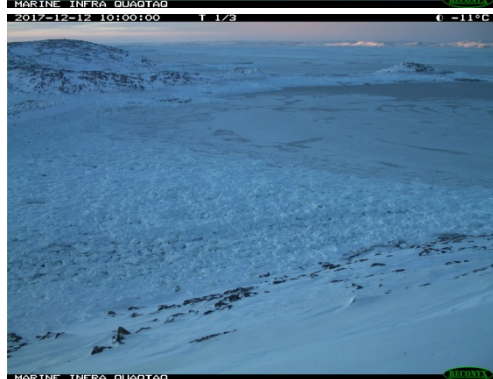
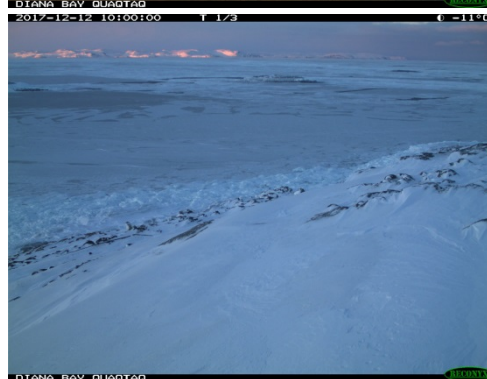
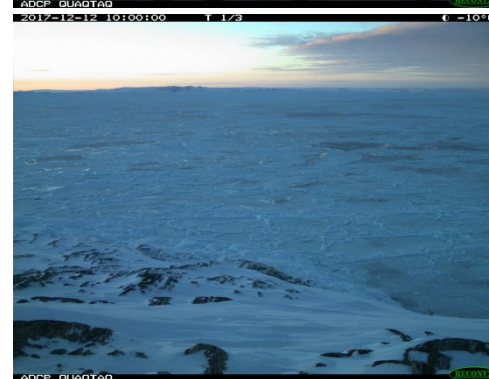
Figure 3 : Évolution de l'englacement 2017 à Quaqtaq (A- 2 et 3 décembre 2017, B- 10 décembre 2017, C- 12 décembre 2017, D- 16 décembre 2017, E- 19 décembre 2017, F- 21 décembre 2017)

La première glace est observée le 2 décembre dans l'anse de la mission. Elle est présente près du rivage sous forme de gadoue (Figure 3-A). Plus au large, la première glace est observée le 3 décembre en matinée. Elle se présente sous forme de glace en crêpe accompagnée de sorbet (Figure 3-A). Le 4 décembre, une bonne brise en provenance du sud-sud-est pousse la glace vers le nord, hors de la baie. Une faible quantité est poussée sur la côte sud de l'île Hearn devant les caméras avant de sortir à son tour de la baie. Quelques épisodes de gadoue, de sorbet et de shuga surviennent jusqu'au 9 décembre. De la glace en provenance du détroit, toujours sous forme de sorbet et de shuga, reviendra le 10 décembre en matinée avec la marée montante et une jolie brise de l'ouest-nord-ouest. À partir de cette date, la glace se transformera en nilas puis en jeune glace dans l'anse de la mission (Figure 3-B). Le couvert y sera fixe pour l'hiver. Le 12 décembre, à l'aurore, la baie Diana est couverte de glace exogène (Figure 3-C). Celle-ci a probablement pénétrée dans la baie avec la marée montante de la nuit précédente accompagnée de vents frais du nord-nord-ouest et de l'ouest-nord-ouest. La glace présente ce jour-là est plus épaisse que celle vue précédemment et forme des radeaux de plus grande dimension (Figure 3-C). La glace est suffisamment épaisse pour que de petites crêtes de pression soient visibles au pourtour des radeaux. Durant les trois jours suivants, des mouvements sont observés dans le couvert de glace créant des ouvertures qui se referment rapidement. Les 14 et 15 décembre, le nord de la baie semble se vider sous l'effet des coups de vent du nord-est. Le 16 décembre, alors que le vent passe au nord-ouest, la baie se remplit complètement. Les radeaux laissent la place à du sarrasin bien compact devant l'île Hearn (Figure 3-D). De grandes ouvertures apparaissent dans le couvert le 18 décembre bien que le sarrasin demeure bien compact ailleurs. Le 19 décembre, sous l'effet d'une petite brise du sud et d'une marée descendante, le couvert devient plus lâche et des radeaux se reforment à travers le sarrasin (Figure 3-E). La glace demeurera en mouvement jusqu'au 21 où, avec une jolie brise de l'ouest-nord-ouest, la glace est poussée dans la baie. Certains radeaux demeureront intacts et se consolideront avec le sarrasin environnant (Figure 3-F). Les premières grandes marées à survenir suite à la prise du couvert, soit au début janvier, feront apparaître de l'eau dans la partie intertidale. Le couvert demeurera néanmoins complet tout l'hiver.

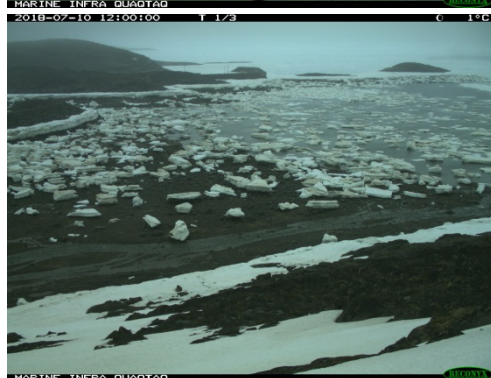
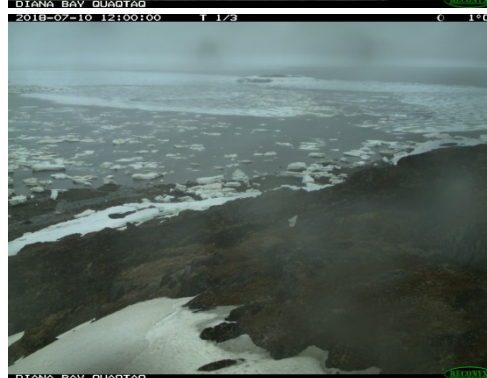
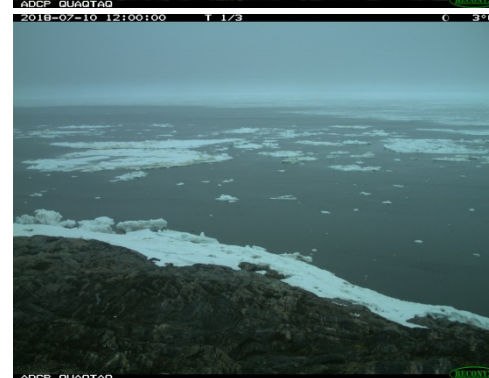
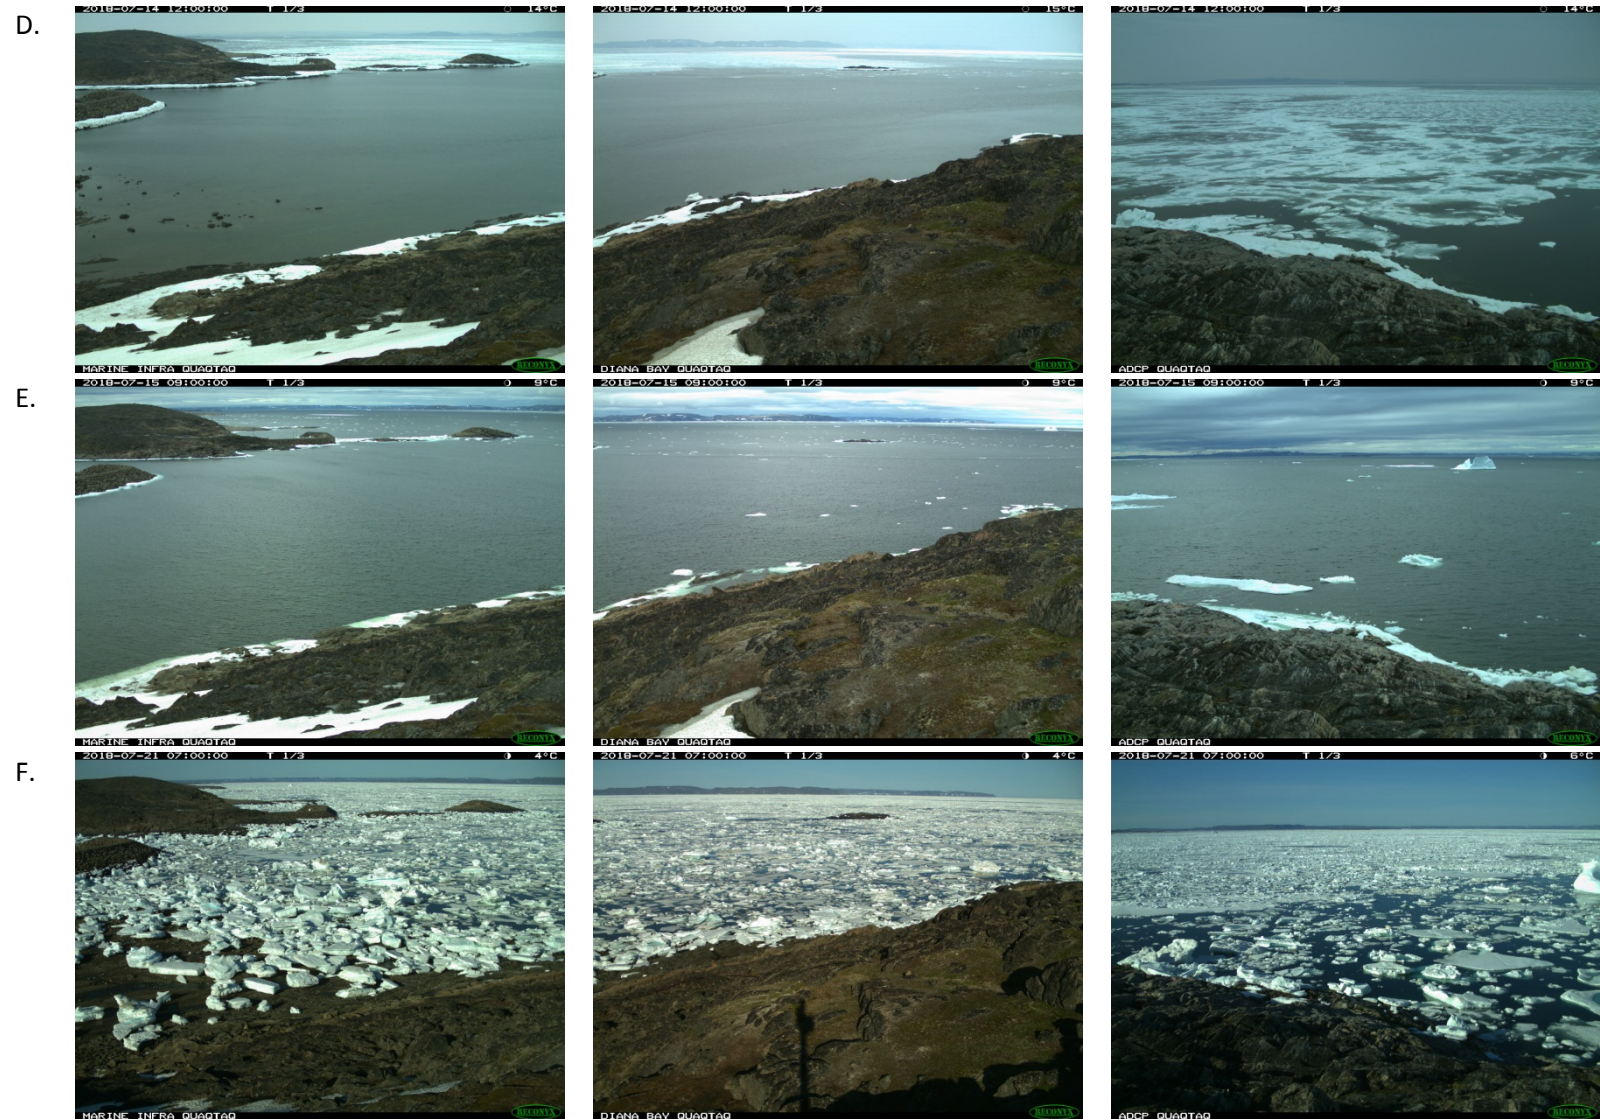
Figure 4 : Évolution de la fonte printanière du couvert de glace à Quaqtaq en 2018 (A- 25 juin 2018, B- 7 juillet 2018, C- 10 juillet 2018, D- 14 juillet 2018, E- 15 juillet 2018, F- 21 juillet 2018)

Au printemps 2018, les premiers signes de fonte surviennent le 29 mai avec une arrivée d'eau douce au fond de l'anse de la Mission en provenance du ruisseau Imirtaviup. Peu de changements seront visibles les deux semaines suivantes. Les premières mares de fonte sur la glace apparaissent le 17 juin avec des températures dépassant 8°C et continuent de s'étendre le 18 juin avec des températures de 6 - 7°C. Dans l'anse de la Mission, les premiers mouvements de glace surviennent le 21 juin sur la berge, accélérés par l'arrivée d'eau douce. Quatre jours plus tard, soit le 25 juin, la glace commence à être mobilisée hors de la zone de marnage (Figure 4-A). Jour après jour, aidée par les marées et des températures diurnes principalement au-dessus de 0°C, la zone de glace mobile s'étendra vers la baie Diana, où le couvert de glace se détériore sur place. Le 4 juillet 2018, une première fracture s'étendant de l'île Hearn et allant vers l'ouest apparaît dans le couvert. Celle-ci demeurera néanmoins fermée. Les 6 et 7 juillet, de l'eau commence à apparaître à travers le couvert de glace de la baie Diana, d'abord tout juste à l'extérieur de la zone intertidale sur l'île Hearn puis plus loin à l'est en provenance du passage entre l'île Hearn et le continent (Figure 4-B). L'eau progressera jusqu'au 10 juillet, jour où la glace de la partie nord de la baie Diana est mobilisée. Jusqu'à ce moment, bien que la glace soit mobilisée depuis deux semaines dans l'anse de la Mission, aucune glace exogène ne s'y retrouve en raison de la présence d'une bande de glace ceinturant l'anse (Figure 4-C). Les blocs de glace s'échouant près des infrastructures sont alors de petites tailles et leur distribution est peu compacte. Leur épaisseur peut néanmoins attendre plus de 1,25m. Le 11 juillet, cette ceinture se brise. De la glace dérivera dans la partie nord de la baie Diana les jours suivants alors que la partie sud continuera à se dégrader sur place. Le 14 juillet, l'eau progressera plus au sud et tout le couvert de glace sera mobilisé (Figure 4-D). Une bonne brise du sud-est dans la nuit du 14 au 15 juillet ainsi qu'une marée descendante feront en sorte que la baie sera vide de glace le matin du 15 juillet, à l'exception d'un iceberg et de quelques radeaux (Figure 4-E). Jusqu'au 20 juillet, des radeaux de glace en forte dégradation se déplaceront dans la baie et dans l'anse de la Mission. Le cordon autour de l'infrastructure deviendra discontinu le 18 juillet et disparaîtra complètement quelques jours plus tard. Le 20 juillet, et pendant les 3-4 jours suivant, une glace moins dégradée en concentration variable fera son entrée dans la baie. Bien que les radeaux présents ne soient pas de grande taille, ils semblent plus épais. Dans la nuit du 20 au 21 juillet, lors d'une marée montante de faible amplitude avec une petite brise de l'ouest qui est passée à une jolie brise du nord-ouest, une grande quantité de radeaux de glace est allée se déposer devant l'infrastructure mais sans trop l'atteindre (Figure 4-F). La même chose se reproduira les 24 et 27 juillet. Le 30 juillet sera la première journée sans observation de radeaux de glace et aucune autre observation significative ne se produira. Deux icebergs sont néanmoins présents. L'un d'eux restera accroché directement devant la caméra très près de l'île Hearn pendant une semaine, se faisant bercer par les marées et le vent. L'autre demeurera au fond de la baie jusqu'à la nuit du 11 au 12 août où une grande marée le remettra en mouvement.

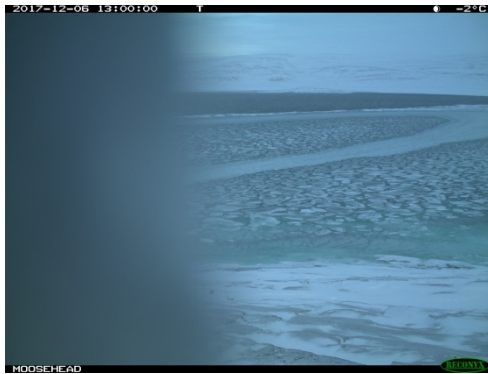
C.

Les premières apparitions de glace se manifestent sous forme de bandes de shugas le 5 novembre dans le nord de la baie. Celui-ci s'agglutine pour former de petites crêpes le lendemain puis le tout disparaît. Des concentrations variables, mais faibles, et des formes différentes (sorbet, shuga et crêpe) s'alternent au nord de la baie jusqu'au début décembre (Figure 6-A). Plus au sud, vis-à-vis l'île Moosehead, de la glace est visible à partir du 17 novembre pour la rive est puis le 18 novembre pour la rive ouest. Le matin du 18, une grande quantité de nilas est visible (Figure 6-B). Plus tard dans la journée, le nilas sera limité à la partie est alors que du shuga sera visible à l'ouest. La glace disparaîtra pour revenir les 26 et 27 novembre sous forme de sorbet et de nilas. À partir de ce moment, l'est de la baie, à partir de l'île Moosehead, restera gelé pour l'hiver. Pendant les 10 premiers jours de décembre, une température constamment autour de -15°C augmente la fréquence des apparitions de glace avec davantage de nilas et de glace en crêpe (Figure 6-C). À certains moments, comme les 7 et 8 décembre, la marée montante accompagnée de vents du nord brise la glace existante et remplit la baie au-delà de l'île Moosehead mais pas jusqu'à l'embouchure (Figure 6-D). La marée descendante dans la nuit du 8 au 9 décembre évacue cette glace concassée puis, à partir du 10 décembre, une couche de nilas sombre prend place, d'abord sur le centre puis sur le nord de la baie (Figure 6-E). Cette couche épaissira dans les jours suivants pour se transformer partiellement en nilas clair vers le 14 décembre (Figure 6-F). Le 15 décembre, une tempête de neige recouvrira la glace. Le couvert restera en place pour l'hiver.

Figure 6 : Évolution de l'englacement 2017 à la Baie Déception (A- 6 novembre 2017, B- 18 novembre 2017, C- 6 décembre 2017, D- 8 décembre 2017, E- 10 décembre 2017, F- 14 décembre 2017)

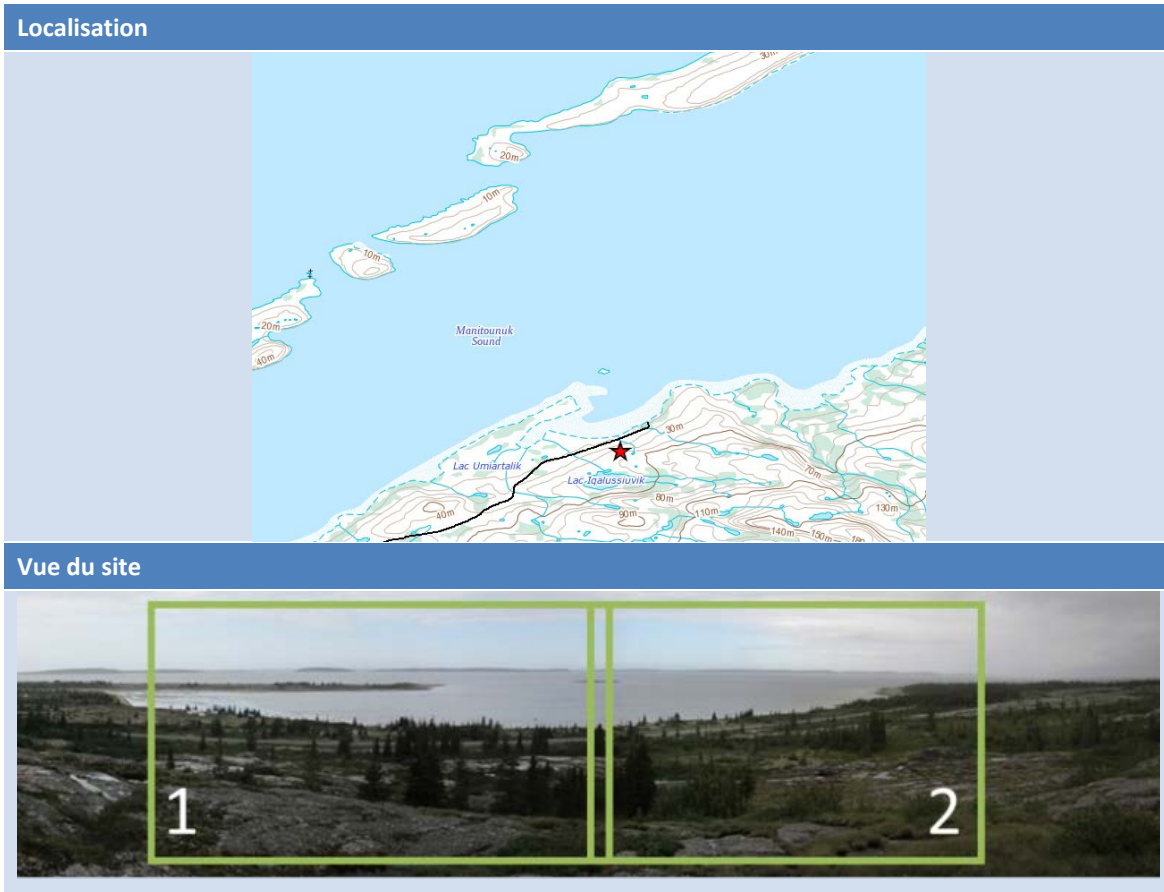
Figure 15 : Emplacement et vues des caméras situées au nord-est du village de Kuujjuarapik (caméra 1-nord-nord-ouest, caméra 2-nord-nord-est)

La Figure 17 illustre l'emplacement des deux caméras au nord du village de Kuujjuarapik et leurs vues. L'interprétation des photographies des deux sites à Kuujjuarapik a été faite indépendamment l'une de l'autre en raison de la dynamique différente des deux milieux (côtier et large) et de l'absence de chevauchement ou de contiguïté entre les zones surveillées.

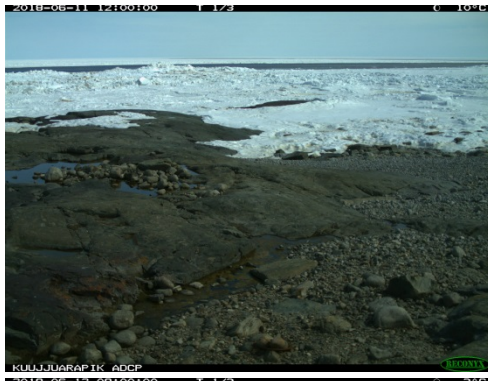
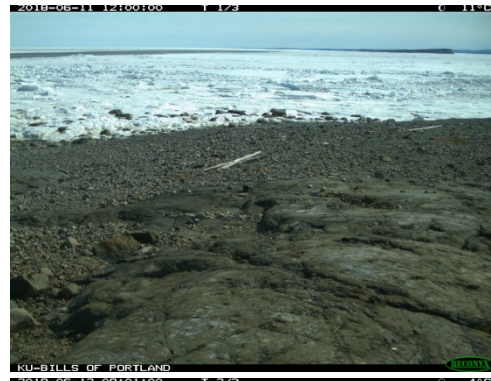
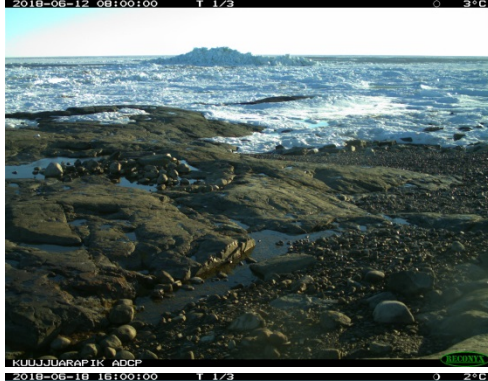
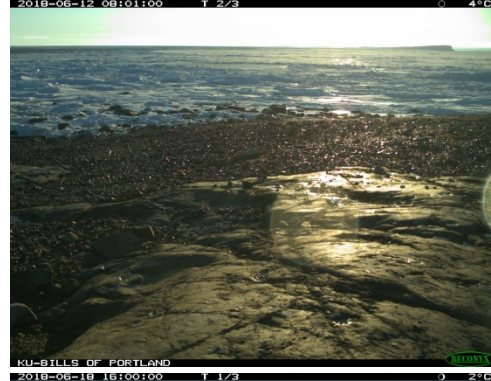
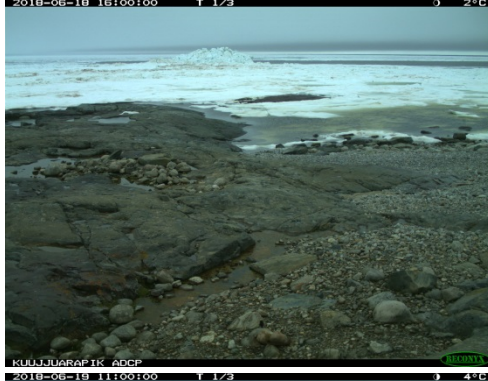
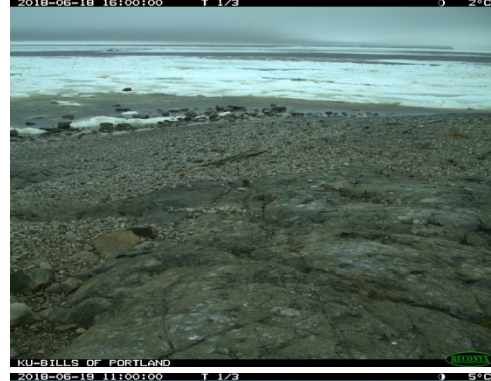
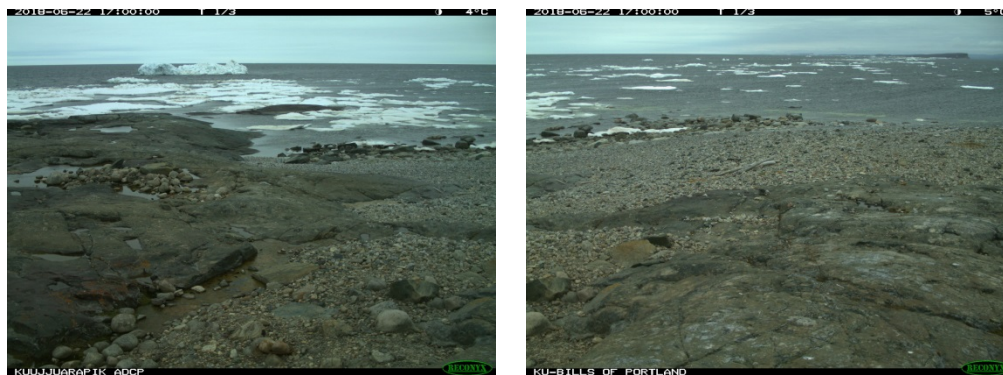
Figure 20 : Évolution de la fonte du couvert de glace à proximité de l'île Gillis en face du village de Kuujjuarapik en 2018 (A- 11 juin 2018, B- 12 juin 2018, C- 18 juin 2018, D- 19 juin 2018, E- 22 juin 2018)

Au printemps 2018, la première apparition d'eau survient le 11 juin avec l'ouverture d'une fracture dans la banquise. Une jolie brise pousse alors une partie de la banquise vers le nord-est lors de la marée descendante (Figure 20-A). Lors de la marée montante suivante, avec une petite brise du nord, la banquise revient en force vers l'île et crée, sous l'effet de la pression, un hummock de plusieurs mètres de haut (Figure 20-B). Par la suite, la banquise devient lâche et très lâche, jusqu'au 18 juin où, sous l'effet d'une petite brise de l'ouest, la banquise se resserre près du rivage (Figure 20-C). Jusqu'à ce moment, une banquise côtière est toujours en place du côté sud-est entre l'île Gillis, l'île Bill of Portland et le continent. Le 18 juin, cette banquise se fracture. Le lendemain à l'aube, un nouvel hummock s'est formé juste à l'ouest de celui formé le 12 juin après une nuit sous l'effet d'une jolie brise de l'ouest (Figure 20-D). Plus au large, la banquise est formée de sarrasins serrés. Le 22 juin, les hummocks s'effritent et dans la nuit suivante, la marée haute soulève et évacue les deux monticules (Figure 20-E). Un peu de glace en dérive demeurera visible jusqu'au 24 juin puis le 25, le secteur sera libre de glace pour l'été.

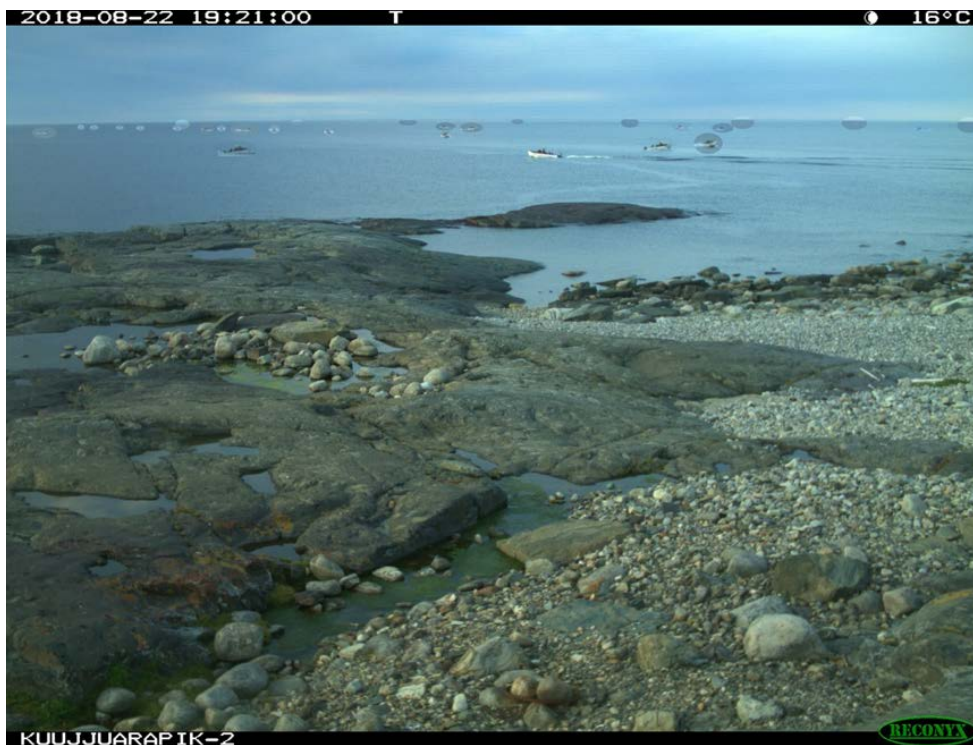
Figure 21 : Points GPS acquis en bateau pour servir de points de contrôle (haut) et emplacement du bateau sur les photos lors de la prise des points de contrôle (bas).

s'aligneraient avec la lignée de ● la plus près. Le même traitement a été réalisé pour le site de l'île Hearn à Quaqtaq.

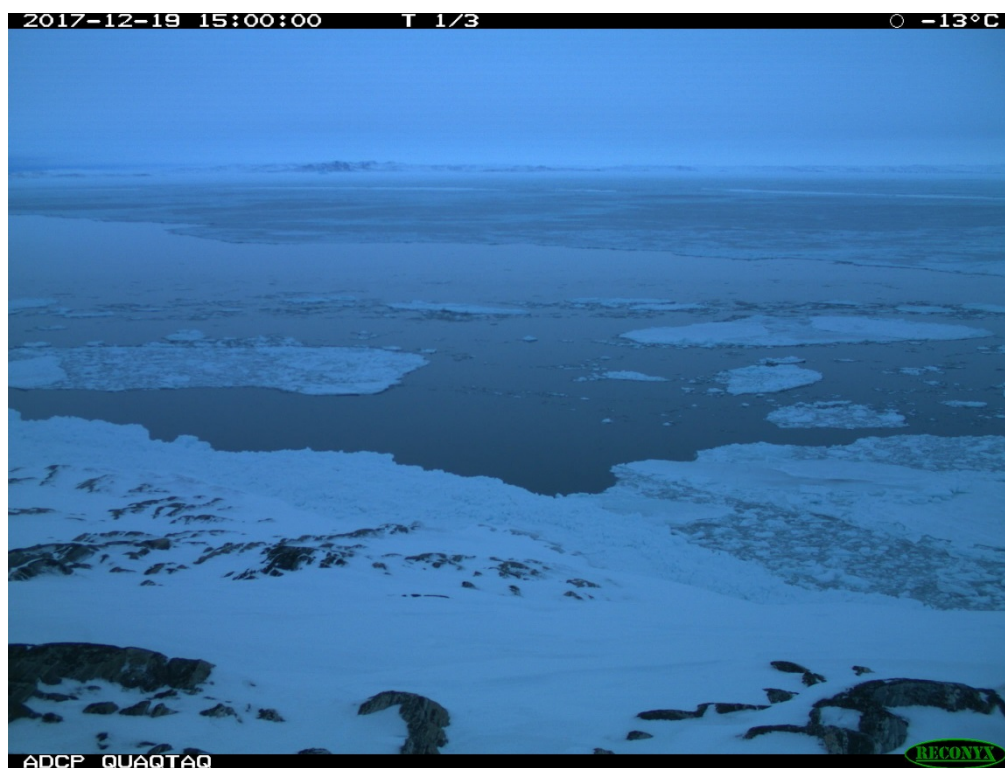
Figure 23 : Résultat (bas) d'une classification glace (blanc), eau (gris) et autre (noir) réalisée sur une photographie (haut) de Quaqtac acquise le 19 décembre 2017

La classification glace/non glace sur les photographies comporte son lot de défis tel que discuté dans le rapport final du projet CC09.1 (Bernier et al., 2017). La classification se fait donc encore de façon semi-automatique et comporte des étapes manuelles. Dans une perspective de tenter d'automatiser la procédure par apprentissage approfondi (deep learning), une grande attention a été portée à la qualité de la classification manuelle. Ces images classifiées pourraient ainsi servir à entraîner un réseau de neurones pour la reconnaissance automatique de la glace. La qualité a donc été privilégiée à la quantité de sorte que pour la caméra située sur l'île Gillis à Kuujuarapik ne visant pas le mouillage du projet CC16.1, une photo toutes les trois heures a été traitée. Pour les caméras visant les mouillages, une photo toutes les heures a été traitée. Au total, environ **11 000** photos ont été rectifiées et classifiées. Un exemple d'image classifiée est présenté à la Figure 23. Sur l'image classifiée, le blanc représente la glace, le gris représente l'eau et le noir représente ce qui n'est pas d'intérêt (terre et ciel).
