Entretien de caméras afin de suivre les mouvements des glaces de  
rive aux abords d'infrastructures maritimes du Nunavik

Rapport technique no.4 remis à :

Bureau de la coordination du Nord-du-Québec,  
Ministère des Transports du Québec

Rapport INRS R2004

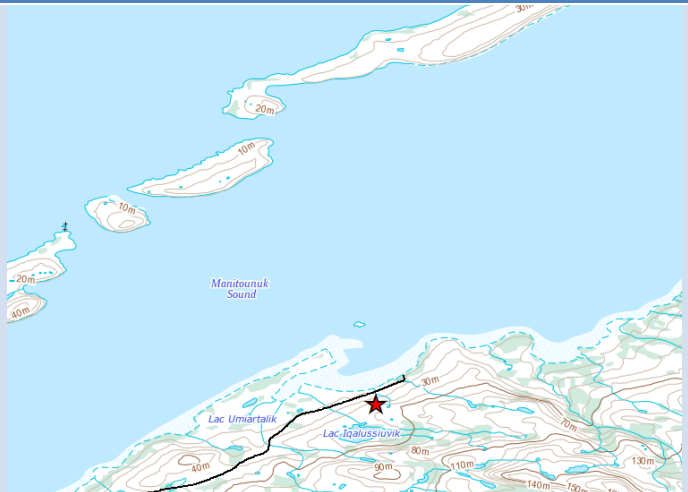
## Kuujjuarapik – Site visant l’infrastructure maritime

Le 23 septembre, les deux haubans problématiques ont été refaits afin de solidifier le poteau. Les boulons à œil n'ont pas été changés car ils pouvaient toujours être utilisés. La cause de la déformation des boulons à œil est inconnue. Aucune trace de coups n'a été décelée sur ces derniers et il est impossible que le phénomène de dilatation et contraction thermique ait été si important. La cause du bris reste donc inconnue.

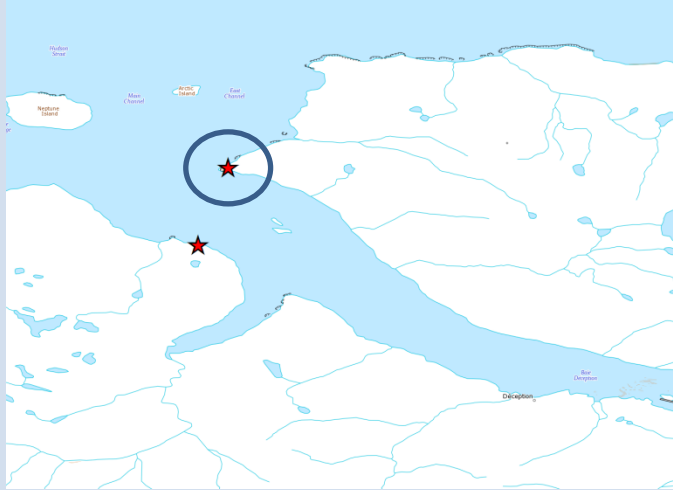
## Baie Déception - Site de pointe Noire

Le connecteur d'alimentation de la caméra SpyPoint présente des signes de corrosion car il ne s'insère pas complètement dans la caméra (voir photo SpyPoint). La base de la structure portante faite en acier est corrodée mais cela ne devrait pas affecter l'intégrité de la structure pour les prochaines années.

Pour des raisons inconnues, la caméra Reconyx 1a n'a acquis que 4 photos suite à son installation en octobre 2017. En mai 2018, des travaux de terrain à la Baie Déception pour le projet d'étude des glaces en partenariat avec Mine Raglan – une compagnie de Glencore, ont permis de visiter le site et de redémarrer la caméra. Elle a ensuite bien fonctionné jusqu'à l'entretien annuel à la fin septembre. La caméra Harbortronics a cessé de fonctionner du 8 janvier au 26 mars 2018, telle qu'elle le faisait par temps froid lorsqu'elle a été déployée par le passé. Lors de son redémarrage à la fin mars, la séquence d'acquisition était toujours bien synchronisée avec celle mise en place lors du démarrage en 2017. La caméra a été remplacée par la SpyPoint Solar testée face à Moosehead Island à l'hiver 2017-2018.

En février 2019, un collaborateur de Salluit avait remarqué que le fil du panneau solaire était arraché. Lors de la campagne de terrain en mai, le panneau solaire a été remplacé par un nouveau panneau (EWS030P1510TL0016) afin que le panneau abîmé soit réparé à Québec. Cela n'avait pas empêché la caméra Reconyx de fonctionner correctement et cela ne devrait pas être la cause du mal fonctionnement de la caméra SpyPoint Solar.

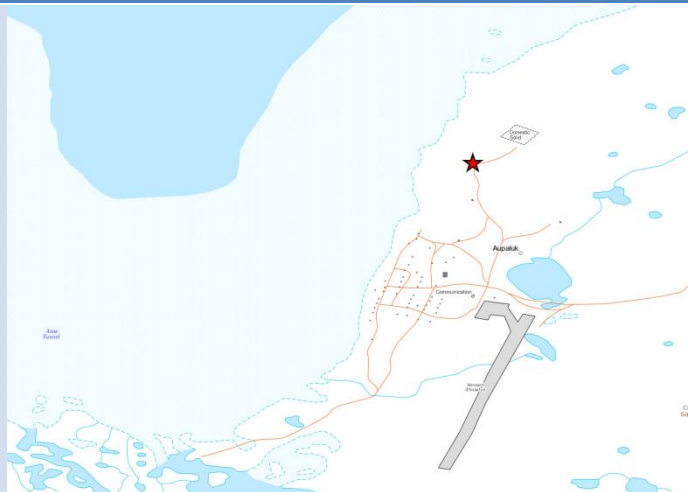
## Aupaluk

Les caméras SpyPoint Solar n'ont pas bien fonctionnées et s'étaient arrêtées longtemps avant l'entretien. La caméra visant l'infrastructure a fonctionné jusqu'au 11 février mais en ne faisant l'acquisition que de 80% des photos. La seconde caméra n'a quant à elle fonctionné que 10 jours, soit jusqu'au 13 octobre 2018. Lors d'un passage au site quelques semaines auparavant, un collaborateur avait remarqué que le fil alimentant la caméra 2 était débranché et l'avait rebranché. Cela ne devrait pas être la cause de la défaillance car la caméra avait 3 sources d'alimentation dont une reliée à un mini panneau solaire directement sur la caméra qui devrait permettre en théorie de faire fonctionner la caméra de façon indéfinie. Les caméras étaient également alimentées par un bloc de piles AA, lesquelles étaient toujours chargées au moment de l'entretien. Les deux caméras ont alors été retirées (26 septembre 2019). Elles ont été remplacées par une caméra Reconyx achetée en début de projet pour servir en cas d'éventuel bris, et une nouvelle caméra SpyPoint Solar Dark, offerte par la compagnie en remplacement des caméras en place. Une entente avait été prise avec la compagnie SpyPoint pour obtenir à l'avance des caméras de remplacement en raison de la faible confiance que nous avions dans les produits en place. Les caméras retirées ont été renvoyées à la compagnie. La caméra Reconyx de remplacement n'avait pas été utilisée l'année précédente en raison des événements produits et de la crainte qu'elle disparaisse également. Aupaluk étant le dernier site visité en 2019 et en l'absence de bris ailleurs, il a été jugé approprié d'installer la caméra cette année, dernière année du projet. Le reste du matériel était en bon état.
