L'embâcle-débâcle d'avril 2014 de la rivière Montmorency Analyse des données LiDAR

Rapport d'événement - Document INRS #1582

Rapport d'événement - Embâcle-débâcle des 15-16 avril 2014 – Rivière Montmorency

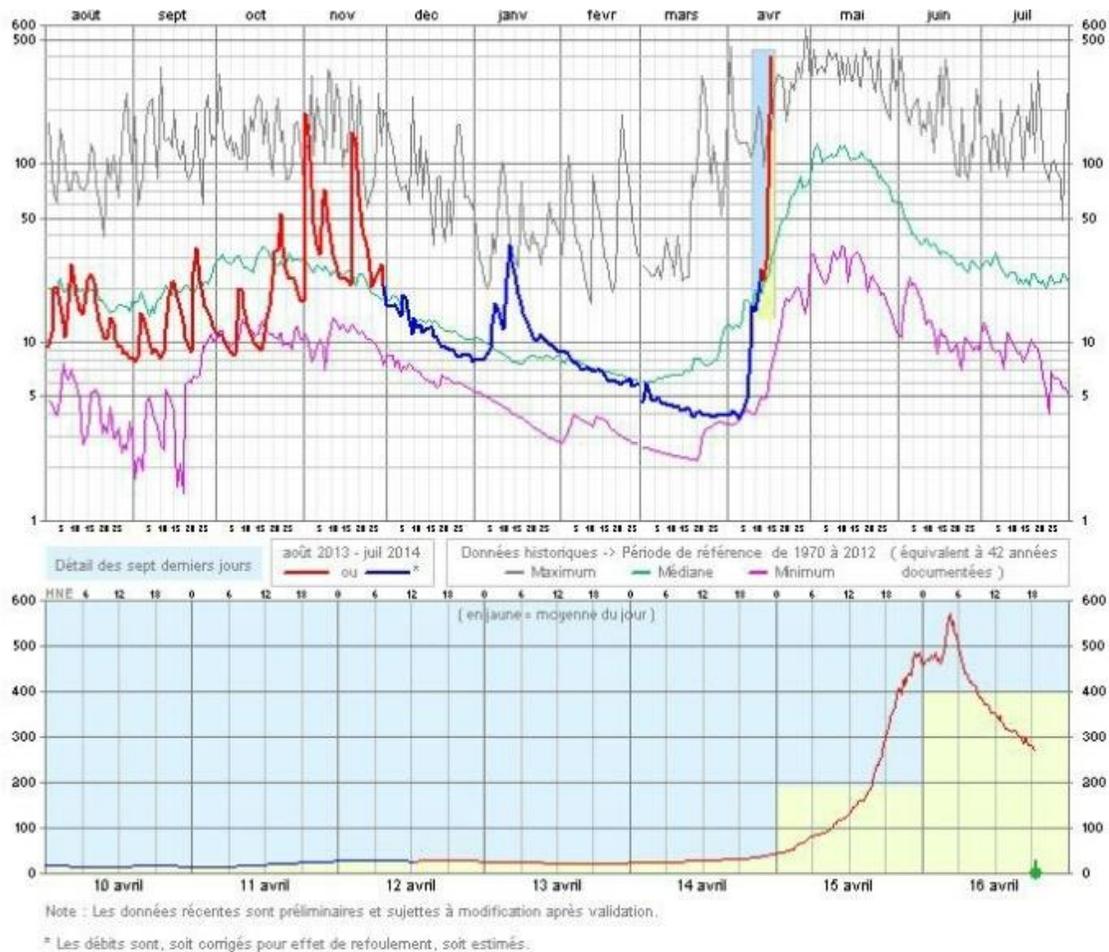
Figure 2 : Rivière Montmorency – Débit observé à la station CEHQ #051001 lors de la débâcle

Note : La pointe à 570 m³/s est le résultat du relâchement de l'embâcle au pont multifonctionnel et non du passage de la glace qui est restée embâclée dans le lac du Délaissé. Il s'agit d'une onde de crue secondaire superposée à l'onde principale. Une estimation du volume relâché est ainsi possible

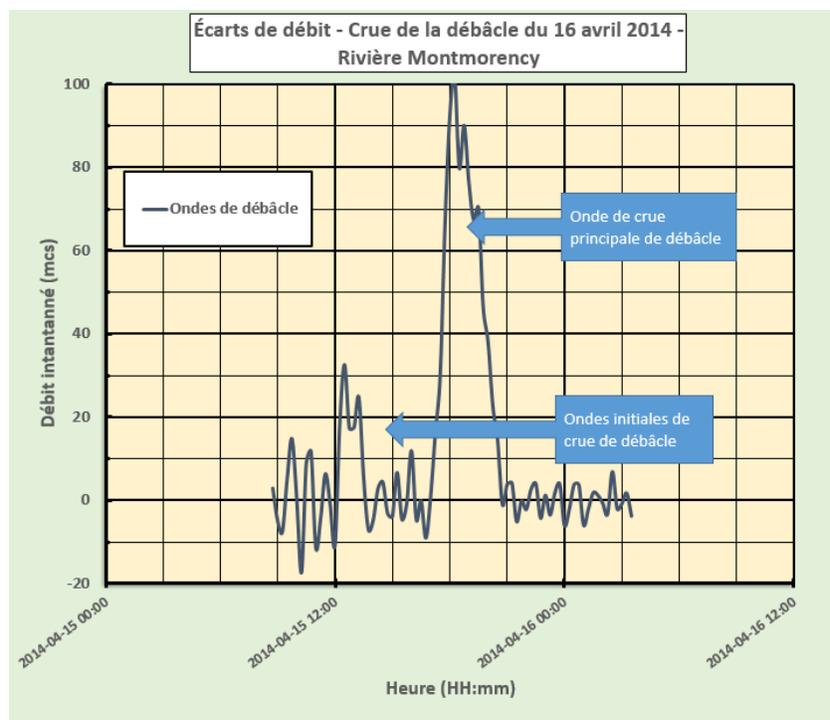
La Figure 5 indique d'ailleurs qu'à la hauteur de la station, jusqu'à 7-8 ondes successives ont pu être observées dont une 6 heures avant la débâcle finale qui a ajouté plus de 30 m³/s en amplitude au débit de base de la crue.

Figure 5 : Ondes de crue de débâcle obtenues en explicitant les écarts de débit par rapport à la courbe de tendance

Note : Plusieurs ondes de crue (7-8) sont observables avant la débâcle principale dont une plus importante (30 m³/s) vers minuit dans la nuit du 15 au 16 avril

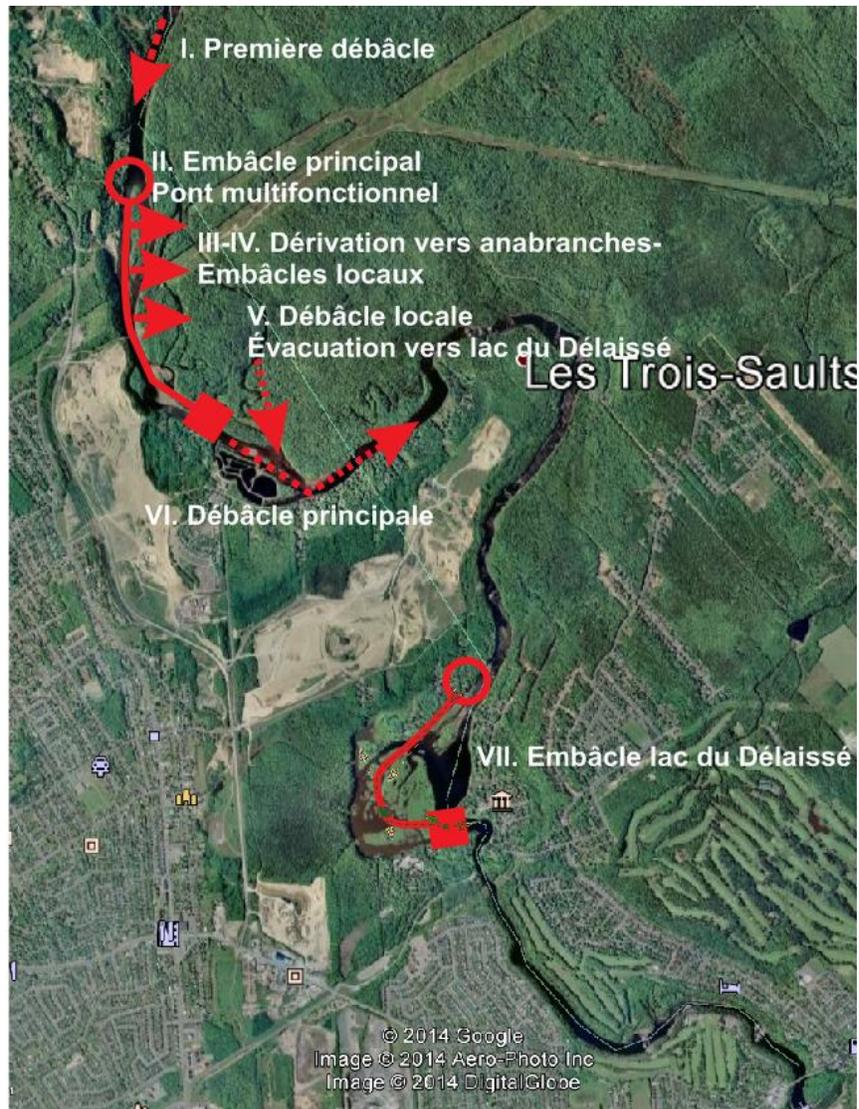
Figure 8 : Séquence estimée des différentes phases de la débâcle des 15-16 avril 2014 sur la rivière Montmorency

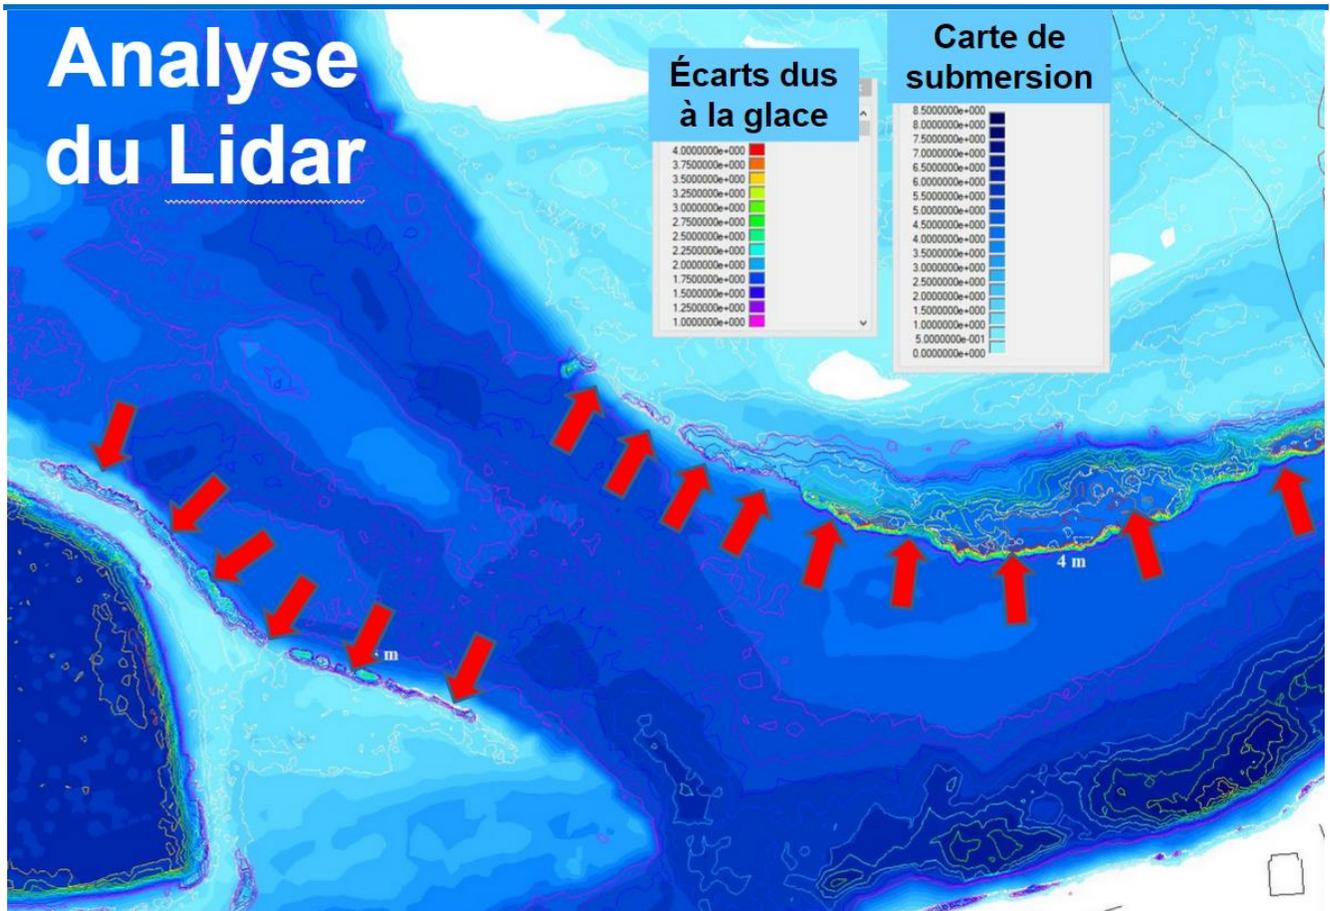
Figure 10 : Carte de submersion de base (Modèle de terrain antérieur selon Leclerc et Secretan, 2012) et de l'écart topographique observable dus aux murs de cisaillement – Les flèches indiquent ces sites face à la rue du Gouffre en aval du poste des Îlets (Ville de Québec)

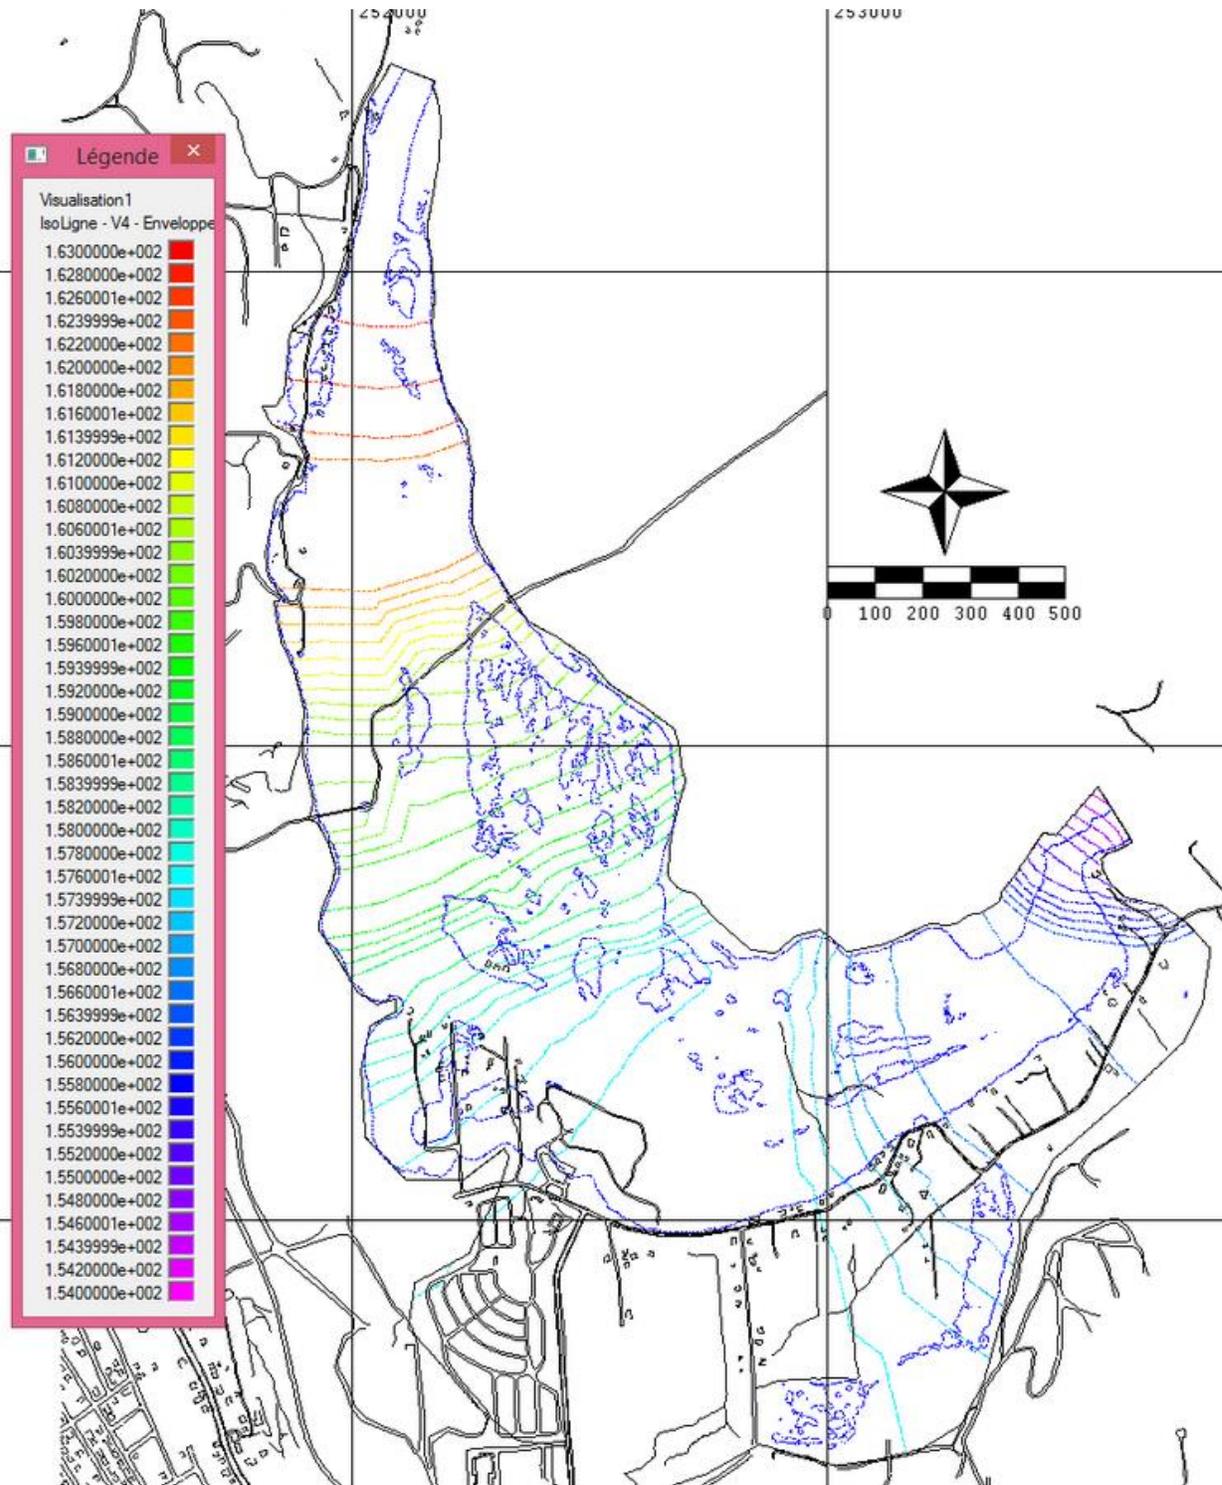
Figure 12 : Modèle du niveau d'eau établi d'après les différents jeux de données disponibles pour la débâcle du 16 avril 2014 – Rivière Montmorency

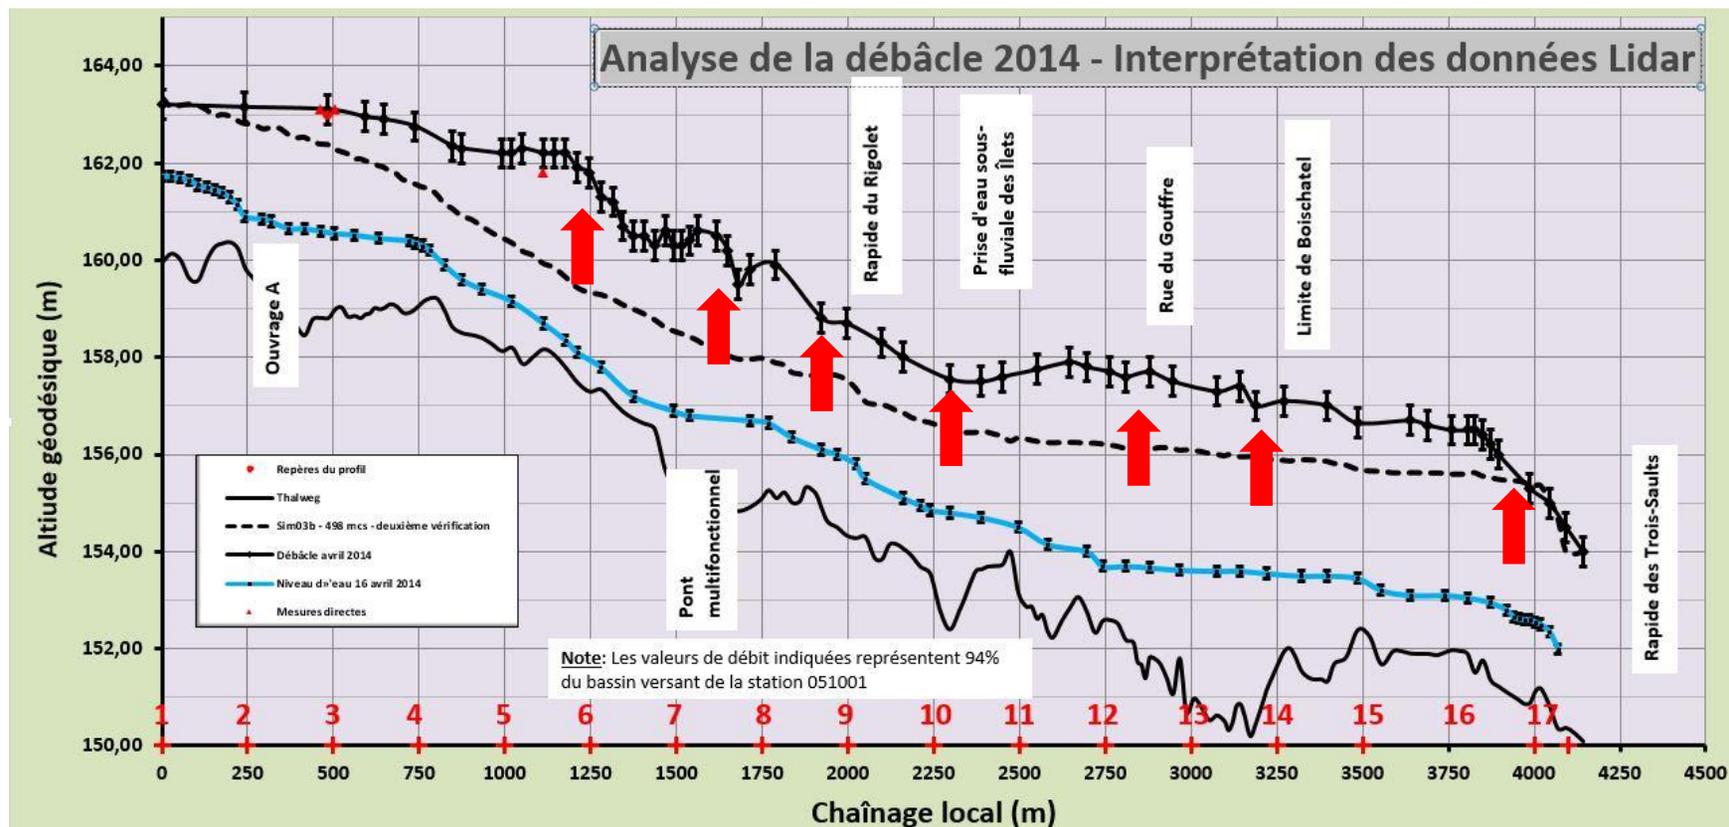
Figure 17: Profils en long du niveau d'eau pour différents états :

Note Niveau d'eau au moment de la saisie aéroportée (environ $100 \text{ m}^3/\text{s}$) en bleu;

Niveau d'eau normalement observé pour une crue non perturbée de $450 \text{ m}^3/\text{s}$ (au pic de la débâcle) en tirets noirs;

Niveau maximum de l'eau et/ou de la glace selon l'interprétation des données disponibles. Les repères en rouge sur l'axe horizontal sont positionnés sur la Figure 16.

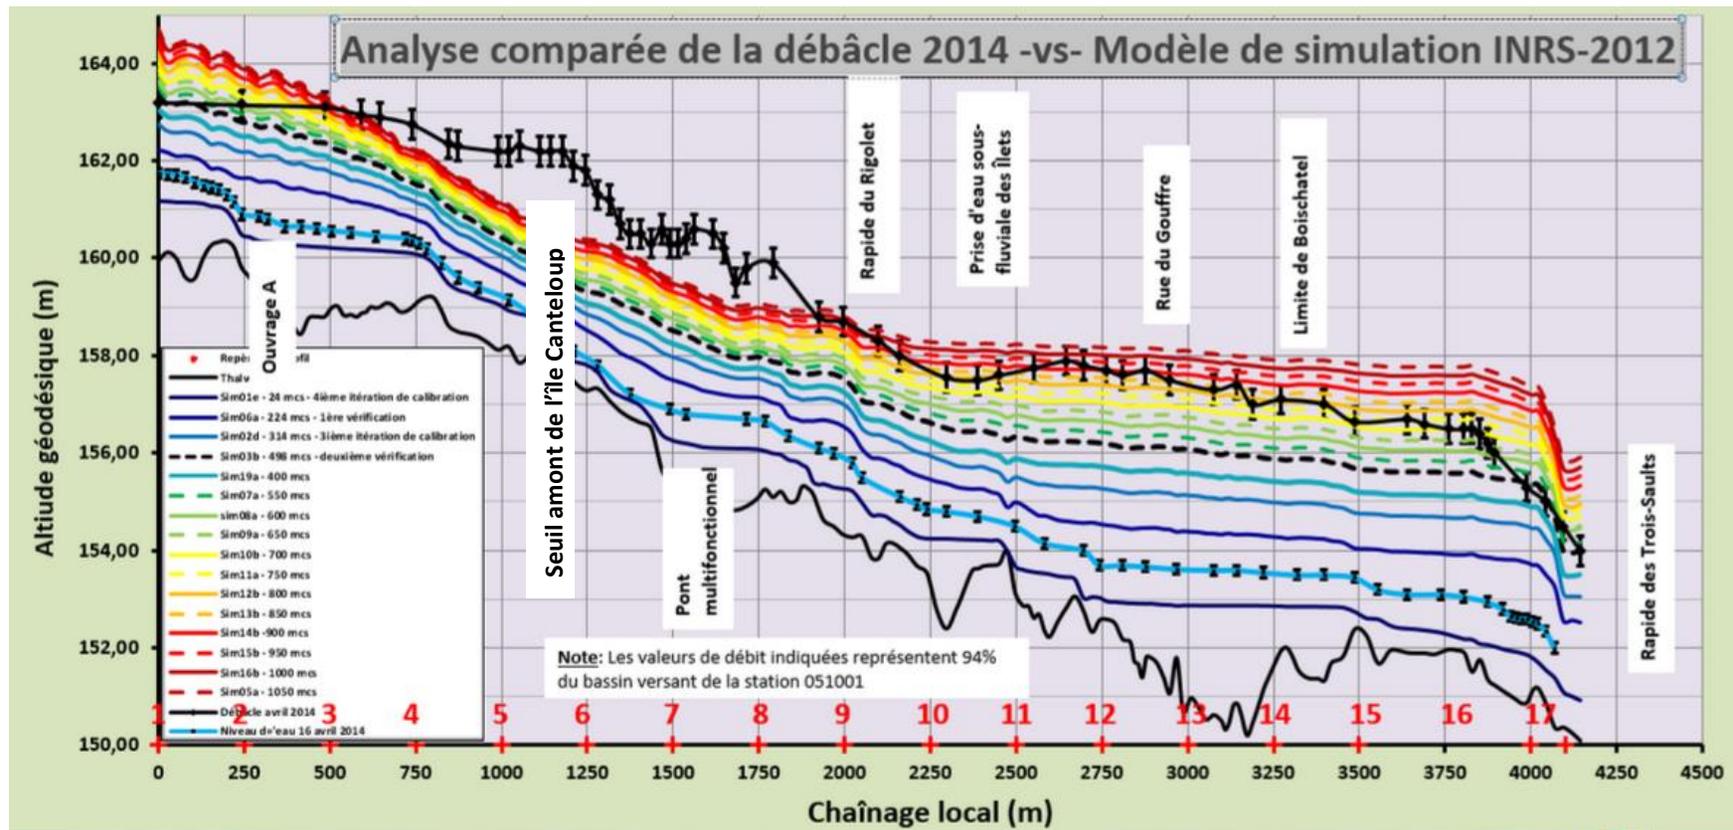
Figure 18 : Profil en long du niveau d'eau lors de la débâcle comparé aux crues à l'eau libre de récurrence faible :

Note : on peut noter que les niveaux d'eau max surpassent la plupart du temps ceux produits par les crues à l'eau libre de faible, voire très faible récurrence

La Figure 18 permet de comparer l'événement du 15-16 avril 2014 à des crues à l'eau libre de différentes récurrences tel que proposé dans Leclerc et Secretan (2012). Les mêmes constats s'appliquent par rapport au rôle dominant joué par les processus glaciels dans ce tronçon de la rivière Montmorency. Ainsi la crue maximale simulée (équivalente à celle, historique, du 3 novembre 1966) est surpassée de près de 2 m à la hauteur de l'île Canteloup. C'est donc à l'évidence les crues glacielles qui ont le pouvoir formateur (*concept de débit formateur*) dominant sur les crues à l'eau libre. À la hauteur de la rue des Trois-Saults, entre du Gouffre et la limite avec Boischatel, le niveau d'eau atteint en 2014 est équivalent à une crue centenaire. Ailleurs les récurrences équivalentes (à l'eau libre) varient entre 1/20 ans et 1/100 ans.

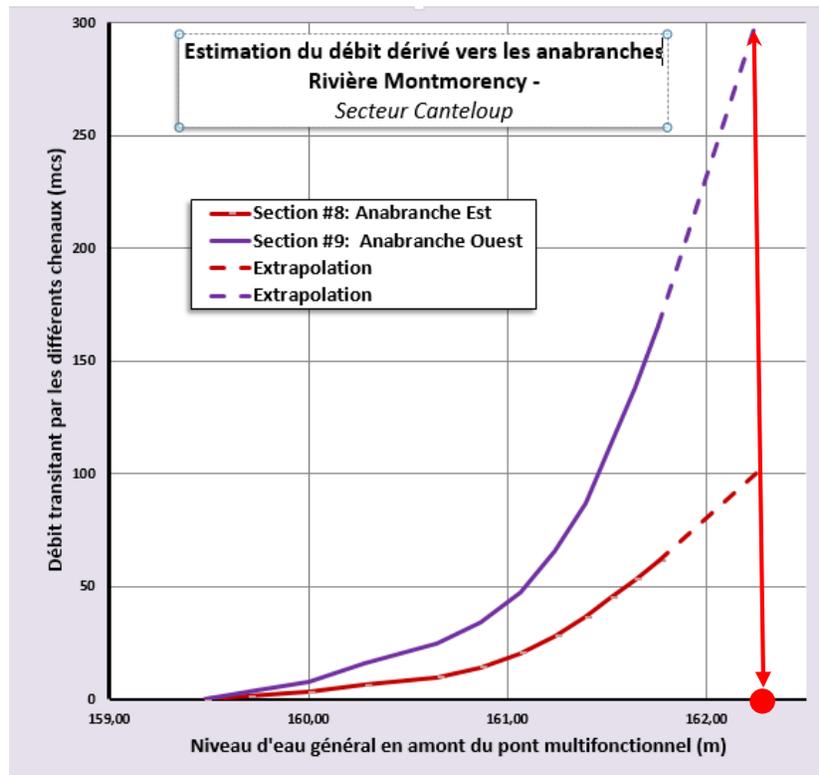
La Figure 20 montre le résultat de la modélisation pour la gamme des débits qui avaient été alors considérés; on y trouve aussi une extrapolation jusqu'à une valeur de niveau équivalent à un niveau d'eau observé partout en amont du pont multifonctionnel au moment du maximum de l'embâcle. Bien que ces valeurs ne soient qu'indicatives, on constate néanmoins que près de 400 m³/s au total auraient pu être dérivé pendant l'embâcle en supposant qu'aucune résistance glacielle à l'écoulement n'ait affecté le processus de dérivation. Rappelons que le débit total dans la rivière a atteint autour de 480 m³/s (450 au site) avant la débâcle finale. Une résistance glacielle accompagnant la dérivation est plausible car une fraction de la glace embâclée ou en dévalaison a aussi pu transiter vers les anabranches. Nous ne disposons pas d'information suffisante à cet égard. Quoi qu'il en soit, une portion très significative du débit (supérieure à 50%, sinon plus jusqu'à 80%) pourrait avoir été dérivé vers les anabranches. Ceci expliquerait l'importance des dommages subis alors (voir plus loin) tant au niveau des infrastructures de loisir (3 ponts), de la morphologie des anabranches (érosion) que de la forêt riveraine.

Au vu des dommages causés à la végétation et à la stabilité des berges (érosion), il est évident que l'événement peut être qualifié de formateur (débit formateur) pour la morphologie des anabranches.

Figure 20 : Débits dérivés vers les anabranches du secteur Canteloup (Pont multifonctionnel) estimés indirectement selon le modèle H2D2 (Leclerc et Secretan, 2012) –

Note : Les segments extrapolés des courbes visent à estimer le résultat de la surélévation du niveau d'eau (à 162,25 m) dans le cours principal en lien avec l'embâcle du 16 avril 2014

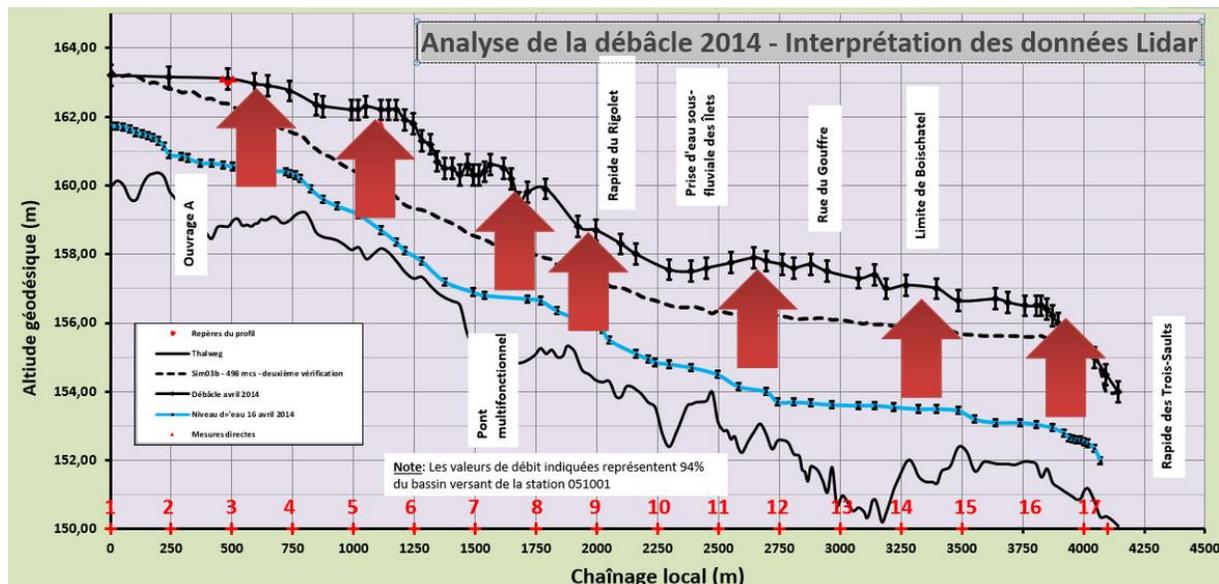
1. Au droit de l'île Canteloup en amont du pont multifonctionnel (souvent le lieu de **l'embâcle principal**)
2. Le pont multifonctionnel (**embâcles**)
3. Seuil amont du rapide du Rigolet (amont du secteur résidentiel des Îlets) (**ralentissements**)
4. Prise d'eau des Îlets (**embâcles**)
5. Rétrécissement de la rivière vis-à-vis de la rue du Gouffre (**ralentissements**)
6. Seuil hydraulique aux limites de Boischatel ((**ralentissements, embâcles**))
7. Tête du rapide des Trois-Saults (indéterminé)

Figure 21 : Sections sensibles pour la génération d'embâcle et/ou de ralentissements du courant en cas de débâcle d'après l'interprétation de l'embâcle-débâcle 2014

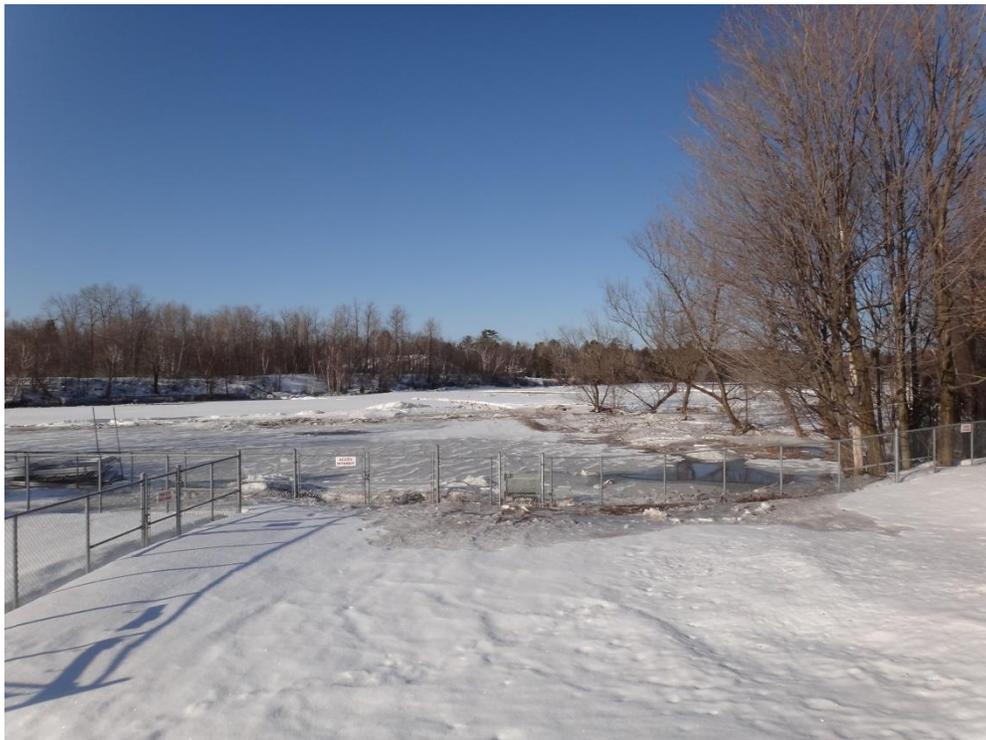
Photo 10 : Vue de l'embouchure du lac du Délaissé à partir du centre de loisir de Boischatel

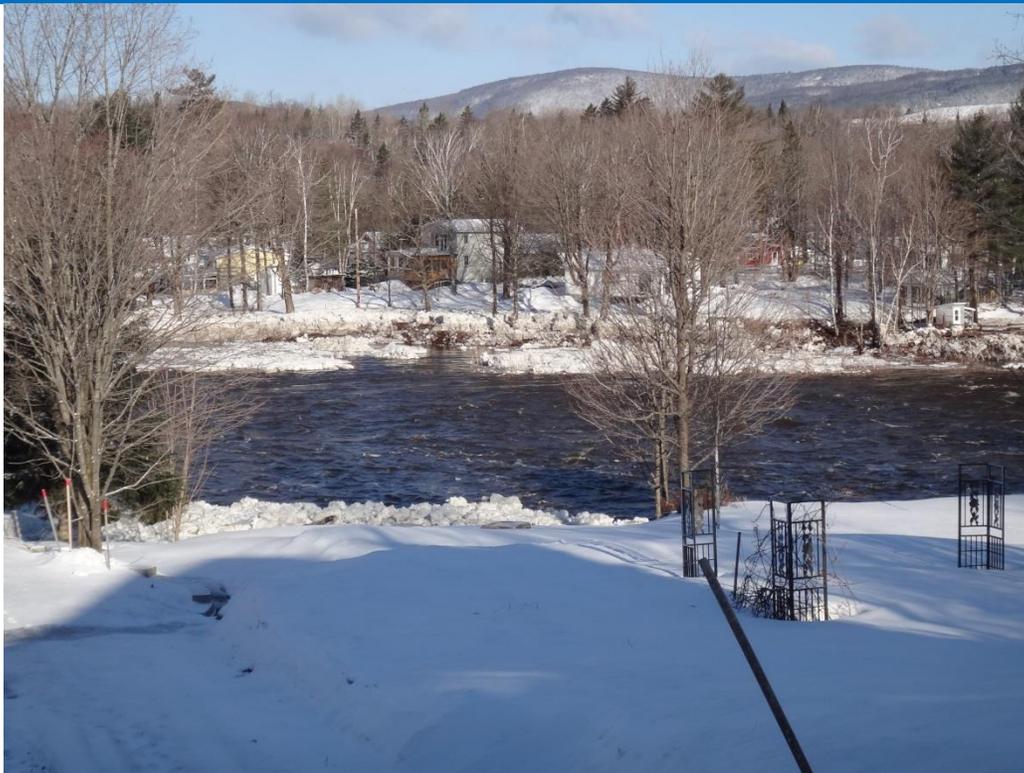
Photo 11 : Pied du rapide des Trois-Sauts après la débâcle principale le 16 avril 2014 au matin

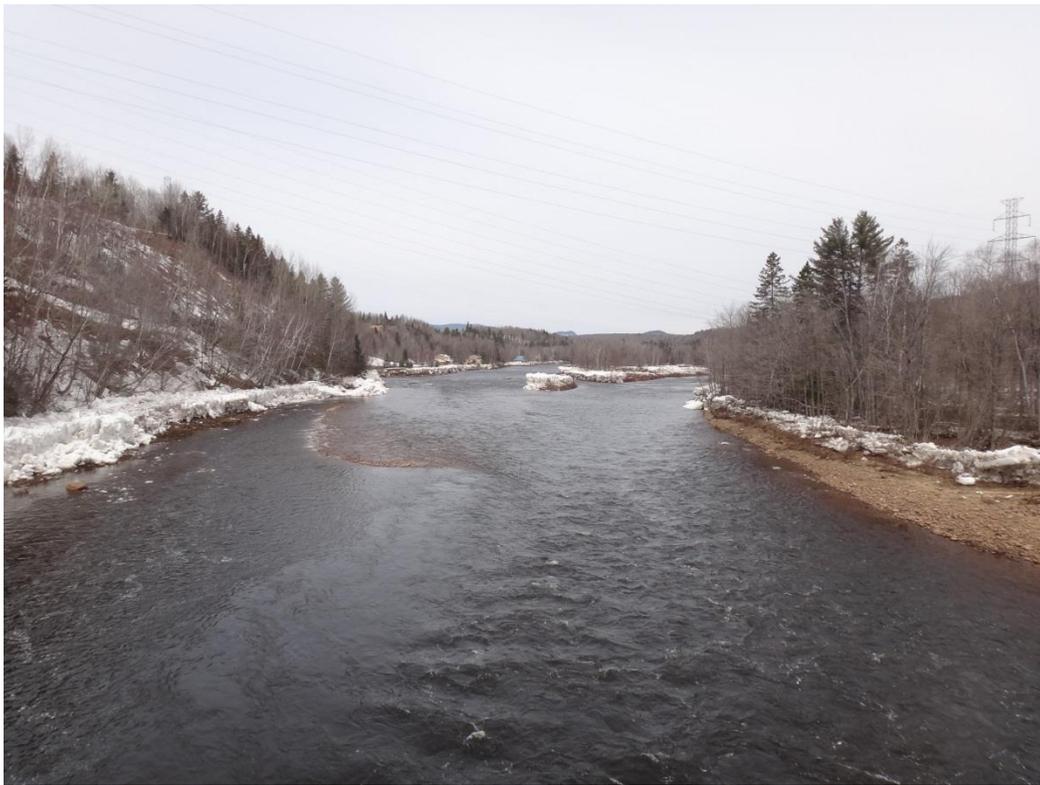
Photo 24 : Vue amont à partir du pont multifonctionnel

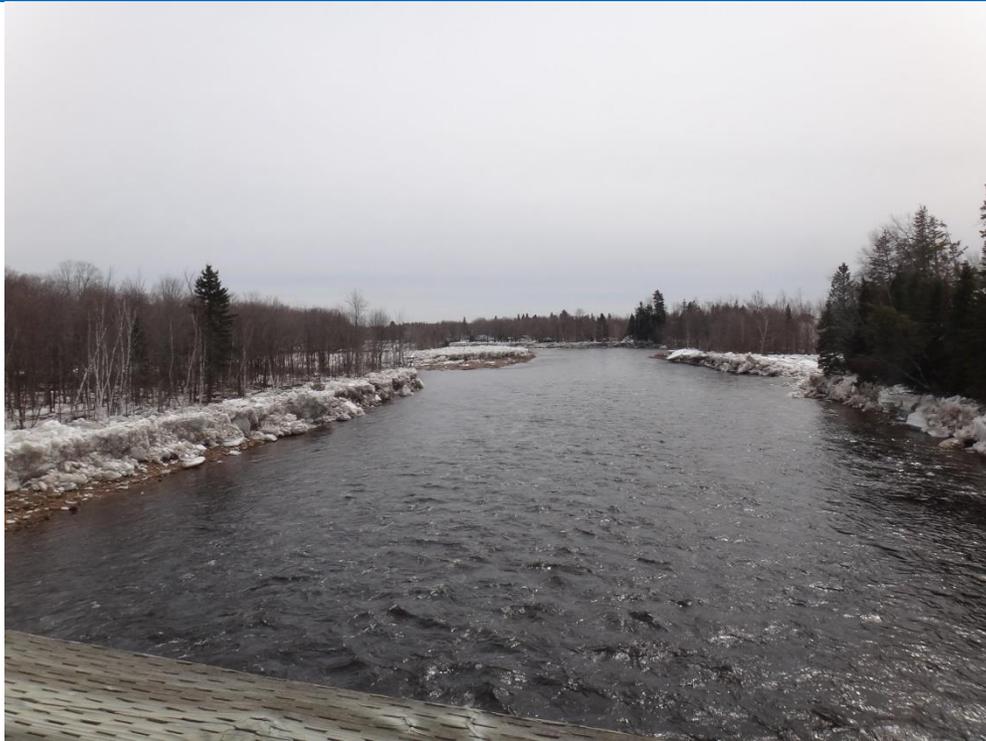
Photo 25 : Vue aval à partir du pont multifonctionnel
