VALIDATION PAR TOMODENSITOMÉTRIE DE LA TECHNIQUE AQUA DIAG POUR L'INSPECTION DES CONDUITES D'EAU POTABLE

Rapport No 1148

Avril 2010

Centre Eau Terre et Environnement Institut National de la Recherche Scientifique (INRS-ETE) 490, rue de la Couronne, Québec (QC) G1K 9A9

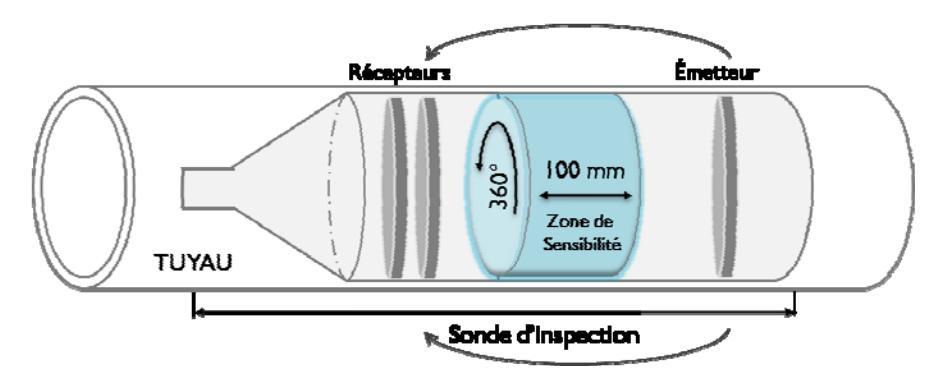
Figure 1 Schéma de la sonde à champ lointain (pas à l'échelle)

Une bobine d'excitation circulaire est placée à l'intérieur du tuyau, les axes de la conduite et la bobine étant parallèles (Makar et Chagnon, 1999). Un récepteur est situé à une distance de 2,5 à 3 fois le diamètre du tuyau par rapport à la bobine excitatrice (Figure 1).

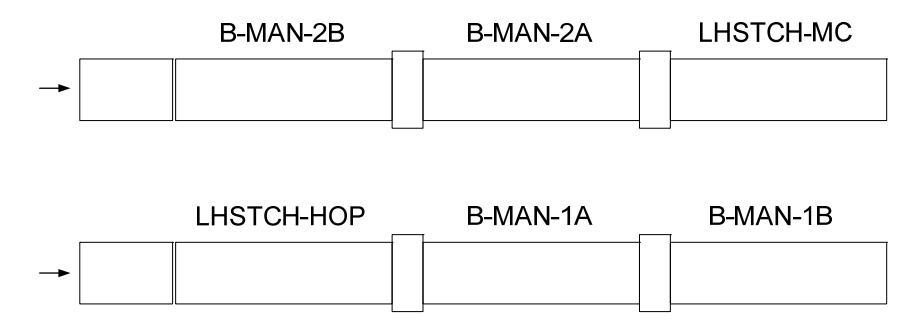
Figure 2 Disposition des tuyaux inspectés au laboratoire par la méthode de champ lointain

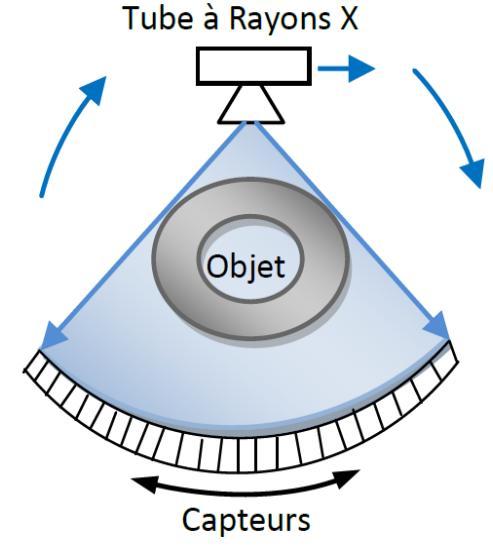
Figure 3 Tomodensitomètre de 3^e génération

Comme illustré à la Figure 3, son principe repose sur l'analyse multidirectionnelle de l'interaction d'un faisceau de rayons X avec la matière, enregistrée par des capteurs de rayonnement transmis après traversée d'un objet (Gerstenmayer et Thiery, 2002).

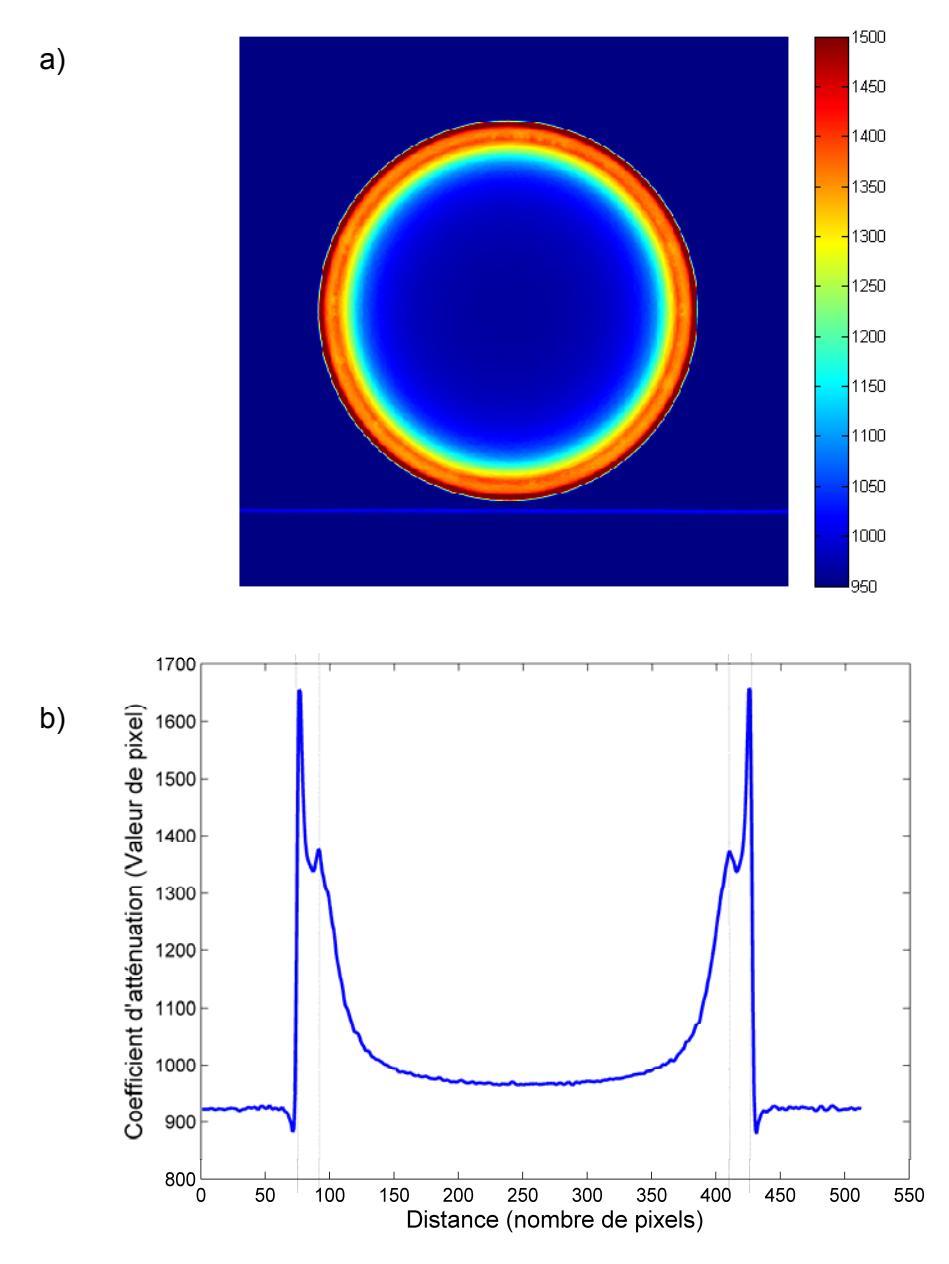
Figure 4 (a) Coupe transversale d'un scan du tuyau neuf « NEW-PIPE »; et (b) profil horizontal. Les lignes grises verticales représentent la paroi du tuyau

La Figure 4 montre un exemple d'une section transversale du tuyau « NEW-PIPE » avec les valeurs de pixels d'un profil horizontal passant à travers le centre de la section. Comme l'épaisseur moyenne de paroi pour ce tuyau mesurée en laboratoire est d'environ 7 mm et la taille d'un pixel est de 0,492 mm, le matériau du tuyau devrait couvrir environ 14 pixels de chaque côté du profil horizontal.

En observant la Figure 4b, on remarque que :

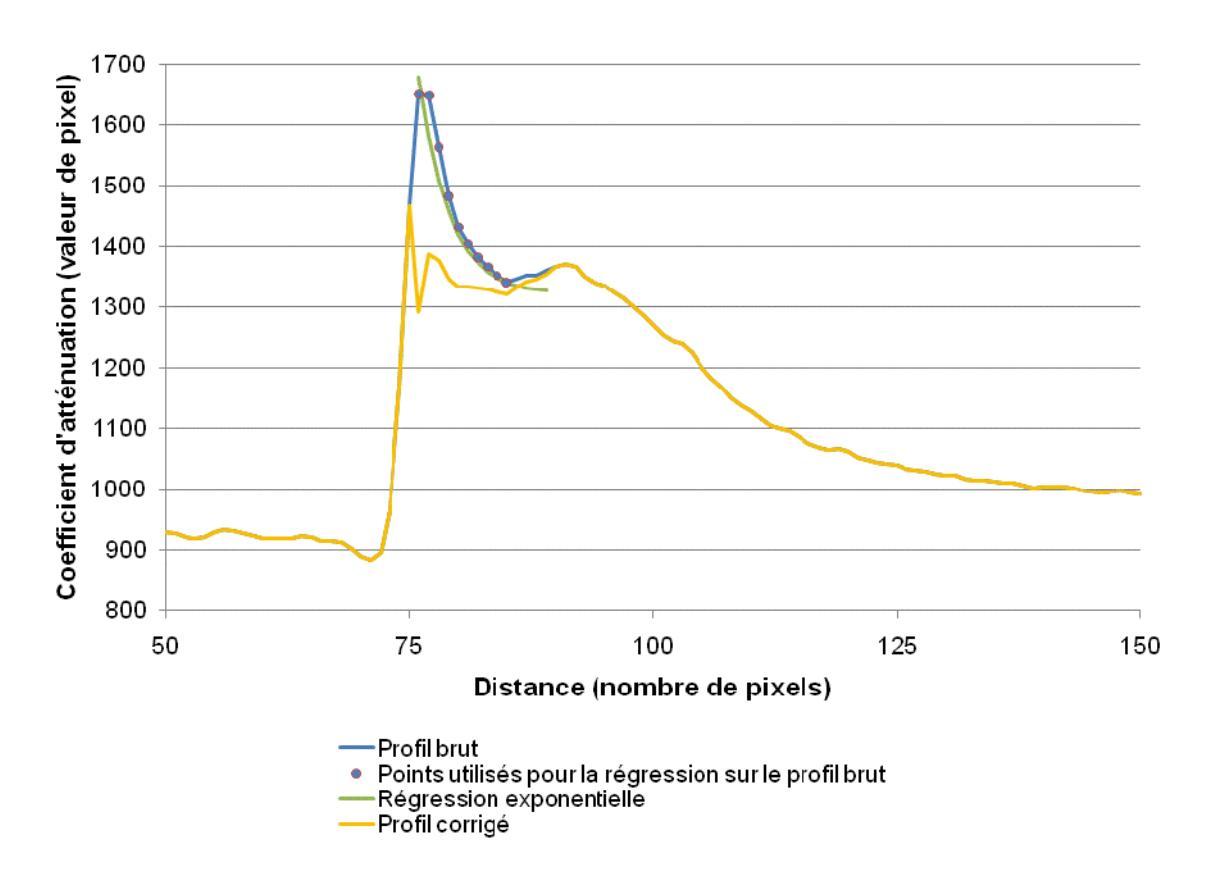
Figure 5 Illustration de la méthode développée pour la correction des artéfacts

La courbe de régression a été construite en utilisant tous les points du profil à partir du point présentant le coefficient d'atténuation maximal (pixel 76 de la Figure 5) jusqu'au point ayant le coefficient d'atténuation minimal à l'intérieur de la paroi de la conduite (pixel 85 de la Figure 5).

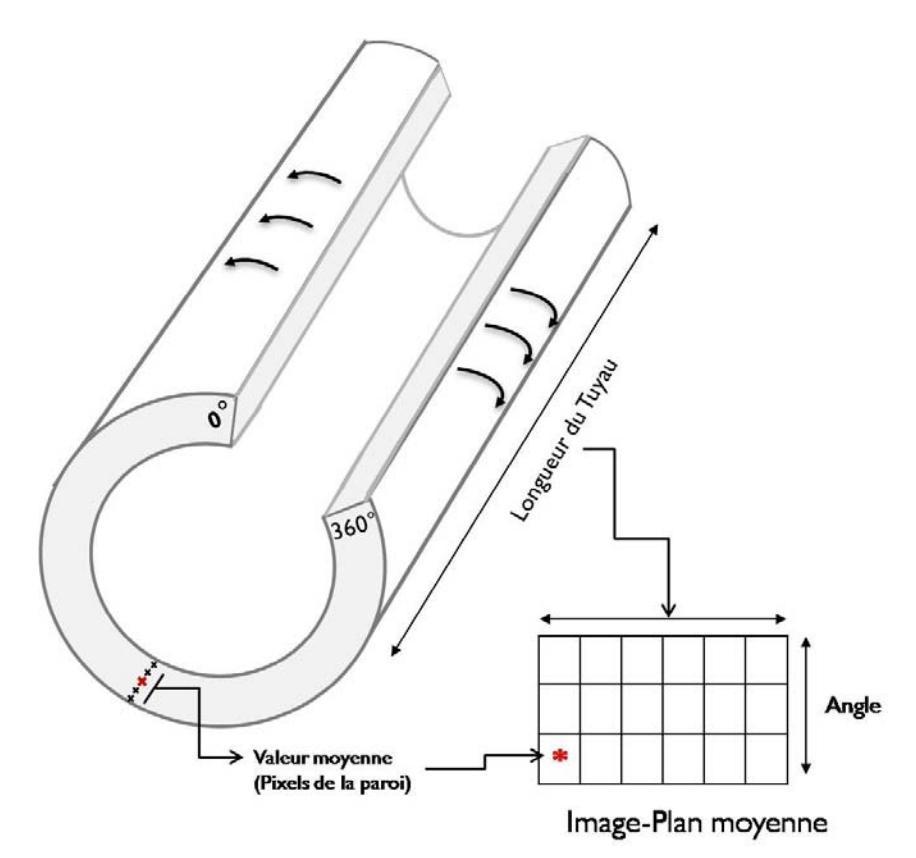
Figure 6 Illustration du principe du déroulement du tuyau pour la création de l'image-plan

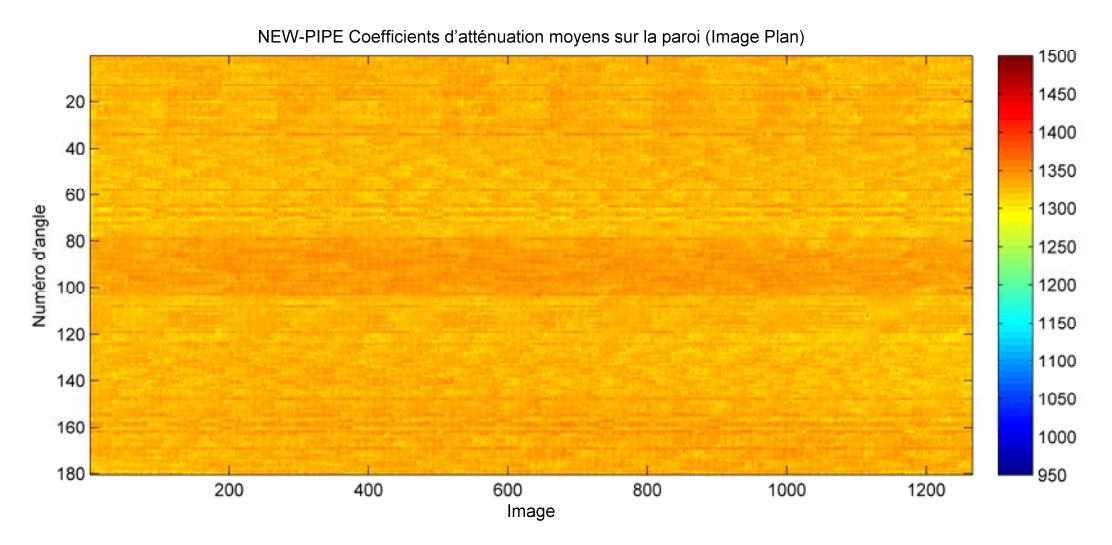
Figure 7 Exemple de l'Image-plan pour le tuyau neuf « NEW-PIPE »

Nous remarquons également, à la Figure 7, que les valeurs moyennes de pixels semblent un peu plus élevées entre les numéros d'angle 80 et 100 qu'ailleurs dans l'image. Cette légère différence est due à la table sur laquelle le tuyau a été posé durant la numérisation et n'entraîne pas de modifications suffisamment significatives pour modifier les résultats, au niveau de précision requis pour valider l'outil d'inspection Aqua Diag.

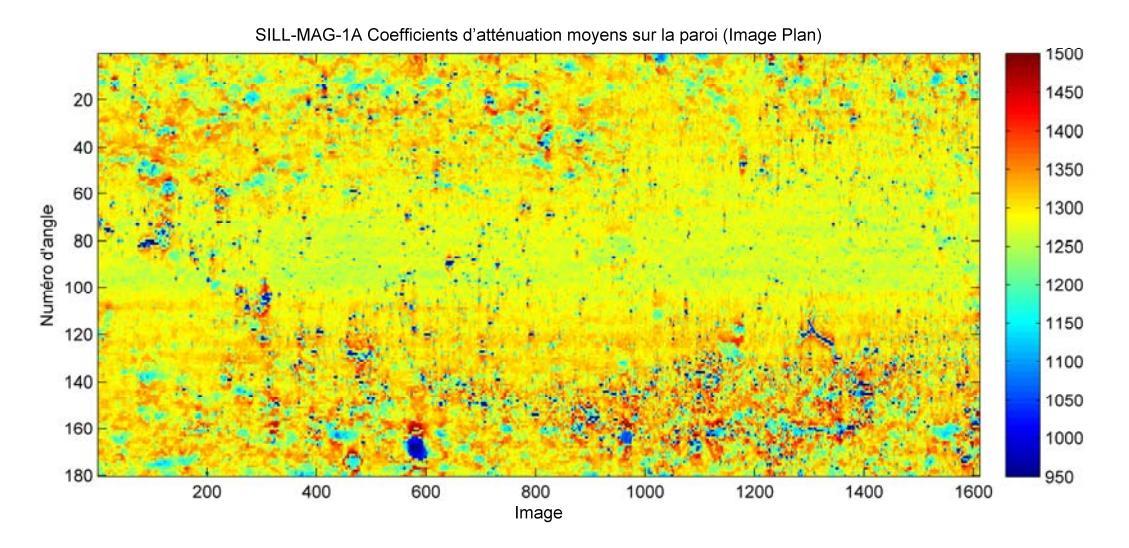
Figure 8 Exemple de l'Image-plan pour le tuyau corrodé « SILL-MAG-1A »

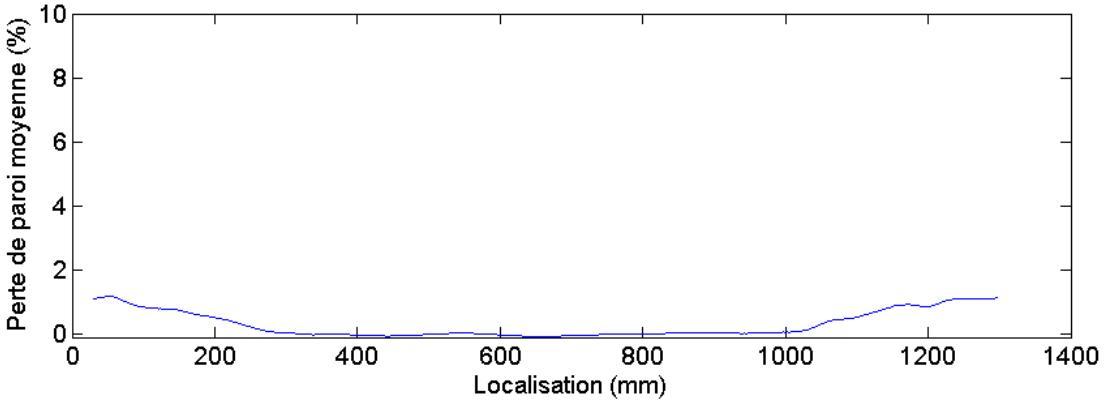
Figure 9 Pourcentage moyen de perte de paroi pour le tuyau neuf « NEW-PIPE »

paroi, calculé précédemment pour des bandes continues de 100 mm, a été moyenné sur les 180 angles (360°), afin d'estimer la perte de matière sur des régions similaires à la zone de sensibilité de la sonde d'inspection. La Figure 9 montre les résultats obtenus pour le tuyau « NEW-PIPE ».

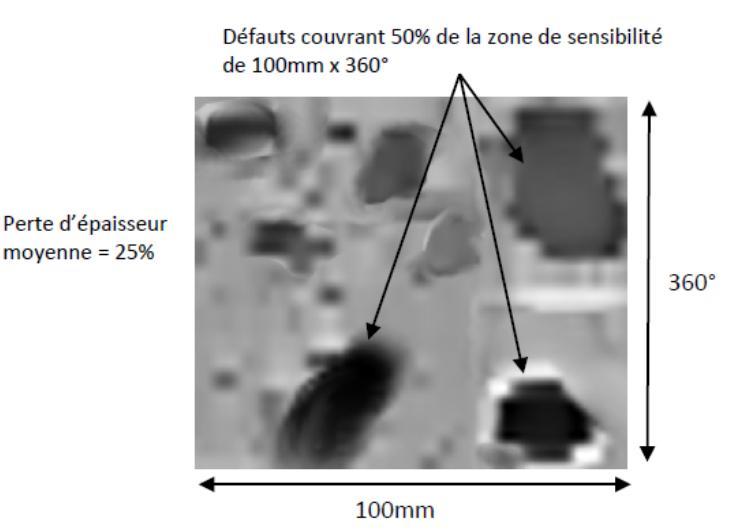
Figure 10 Illustration du principe utilisé par Aqua Diag pour l'estimation de la perte de paroi moyenne. La zone de sensibilité étant de 100 mm par 360°

La deuxième étape de la méthode de traitement d'image a été spécifiquement développée pour la validation de la technique d'inspection RF. Comme indiqué précédemment, les rapports d'inspection fournissent l'emplacement des défauts de corrosion détectés ainsi que le pourcentage de perte paroi et l'étendue spatiale de chaque défaut. L'information sur l'étendue spatiale d'un défaut spécifique est donnée en pourcentage de la zone de sensibilité affectée par la perte de matériau. Toutefois, en raison de la nature de cet outil, ce pourcentage n'est pas nécessairement continu, mais peut être distribué sur toute la zone de sensibilité. Par exemple, une perte de matériau de 25 % sur 50 % de la zone de sensibilité ne signifie pas qu'il existe une zone localisée couvrant 50 % de la zone de sensibilité (de 100 mm par 360°) qui est affectée par une perte d'épaisseur de 25 %, mais plutôt que cette perte de 25 % est répartie sur des zones totalisant 50 % de la zone de sensibilité (voir Figure 10).

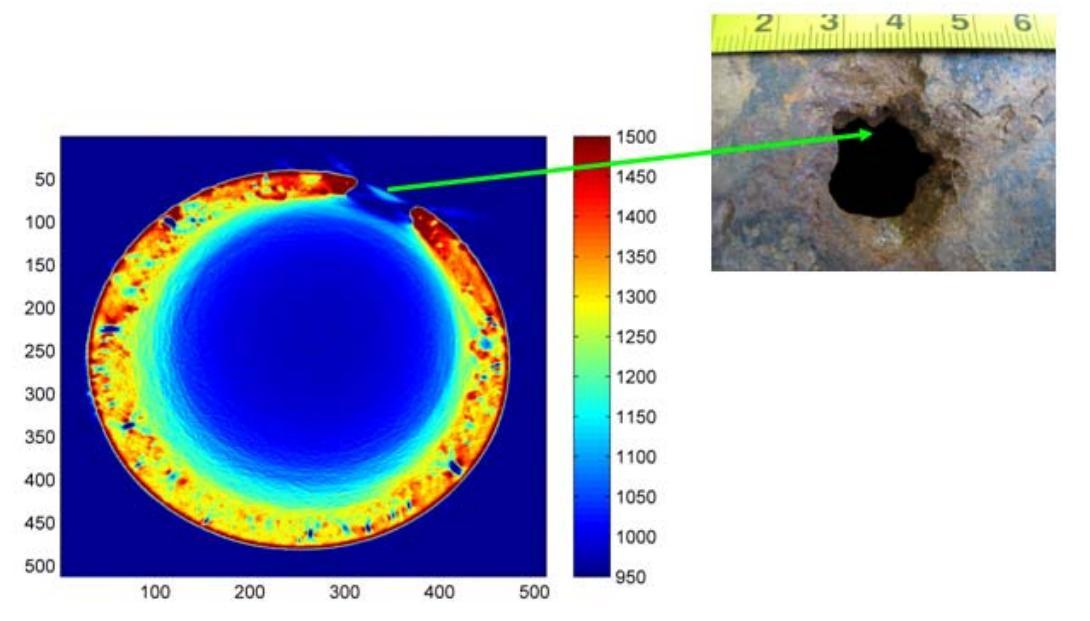
Figure 11 Coupe transversale fournie par le tomodensitomètre et photo agrandie de la zone corrodée du tuyau « SILL-MAG-1A »

Ce trou est facilement identifié sur la coupe transversale dans la zone où les valeurs des pixels correspondent aux valeurs de l'air (environ 980; zone en bleu). Sur le tuyau « Sill-MAG-1A », une perte de paroi de 99 % a été calculée avec l'analyse par tomodensitomètre pour une couverture de 2 % de la zone de sensibilité autour du trou. Ce résultat illustré, à la Figure 12, montre que la procédure mise au point a réussi à localiser un trou identifiable visuellement.

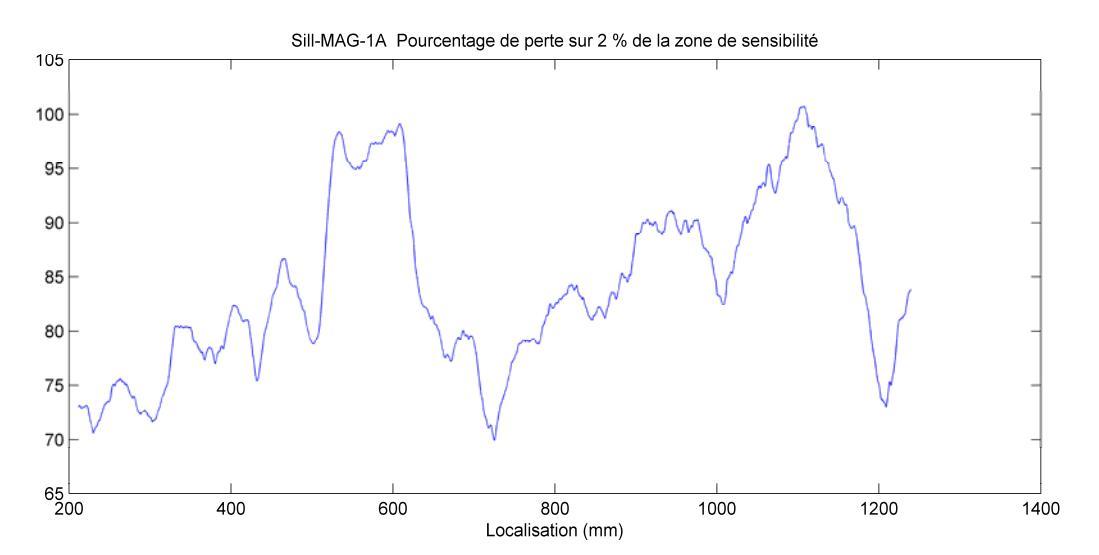
Figure 12 Pourcentage de perte de paroi couvrant 2 % de la zone de sensibilité (Tuyau « Sill-MAG-1A »)

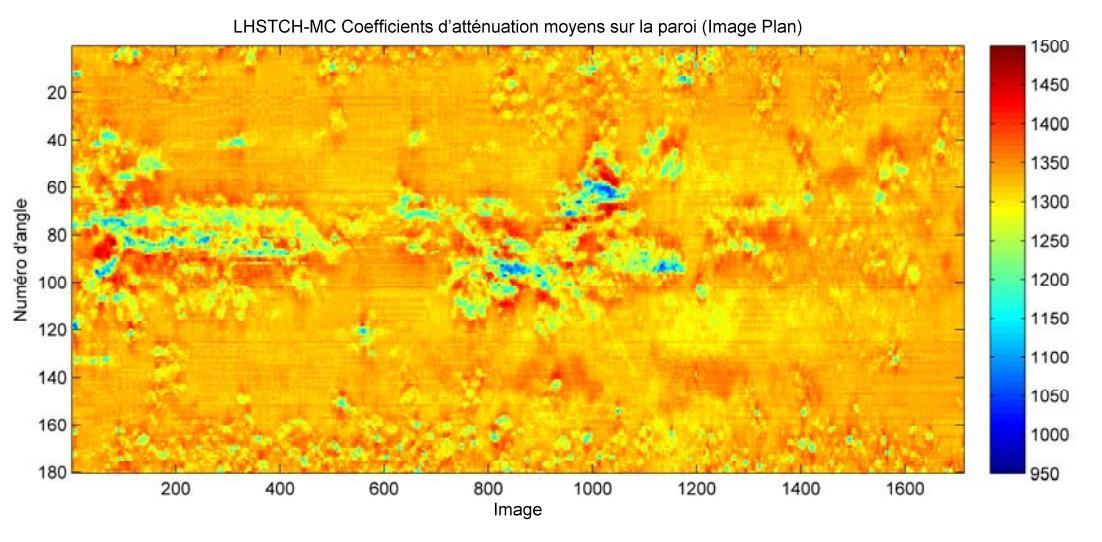
Figure 13 Image-plan du tuyau "LHSTCH-MC"

Les résultats détaillés sont présentés ci-dessous pour le tuyau « LHSTCH-MC ». Les résultats complets pour les autres tuyaux sont donnés en Annexe. La Figure 13 montre l'image-plan pour le tuyau « LHSTCH-MC ». On peut voir sur cette figure que les pertes d'épaisseur de paroi (taches bleues et vertes) sont concentrées entre les images 0 à 300 (de 0 à 210 mm) et entre les images 800 et 1200 (de 560 à 840 mm).

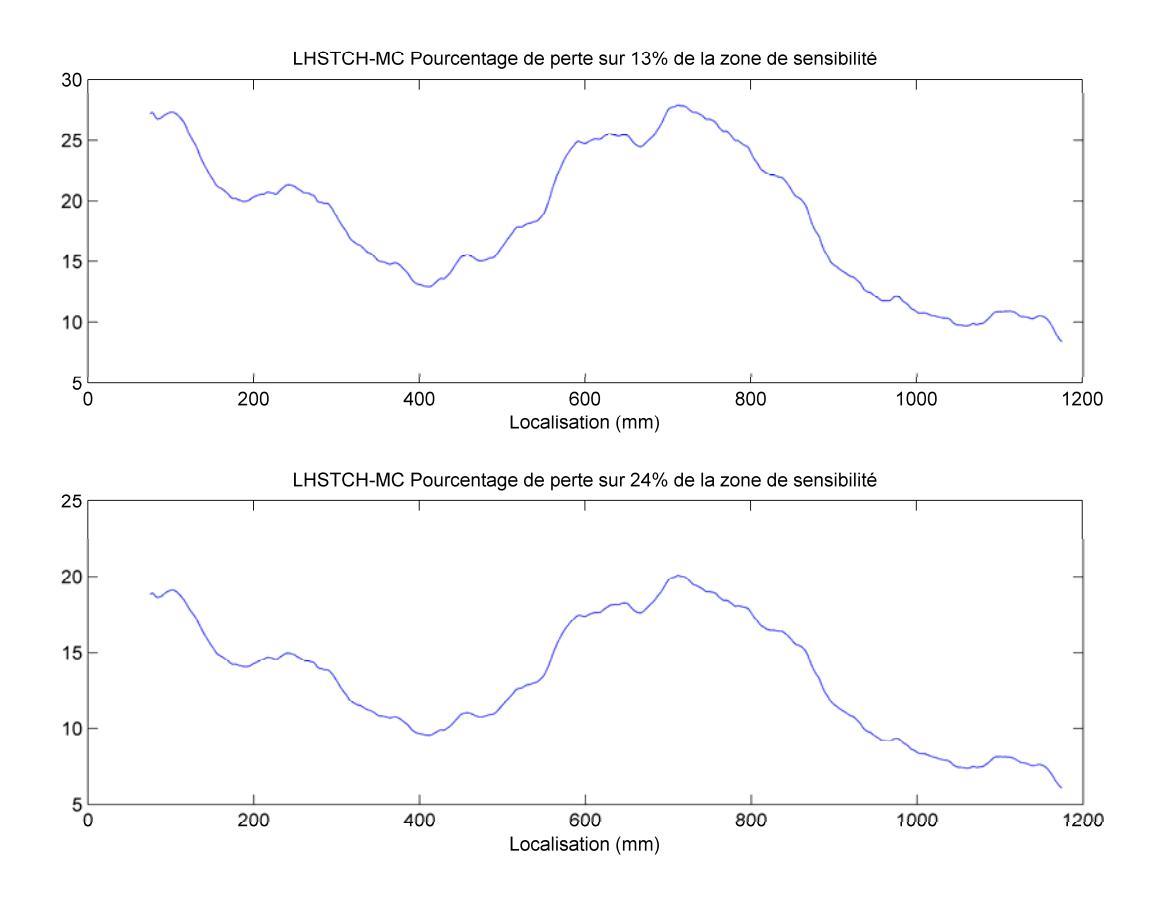
Figure 14 Pourcentage moyen de perte de paroi le long du tuyau « LHSTCH-MC » : a) pour 13 % de couverture de la zone de sensibilité; et b) pour 24 % de la zone de sensibilité

Pour le tuyau « LHSTCH-MC », l'outil d'inspection a identifié un seul défaut de corrosion à 0,7 m (voir Tableau 3), avec 38 % de perte d'épaisseur de paroi couvrant 24 % de la zone de sensibilité. Les pourcentages de perte de paroi ont donc d'abord été calculés avec l'analyse d'images pour ce même pourcentage de la zone de sensibilité (24 %). Les résultats de ce calcul sont présentés à la Figure 14b. Cette figure montre effectivement qu'il y a un pic de perte d'épaisseur à 0,7 m, selon l'analyse d'images, mais que ce pic serait d'environ 20 %. Ce résultat signifie que, pour la zone de 360° par 100 mm centrée sur la position 0,7 m, les 24 % de pixels représentant la pire perte de matériau totalisent une perte d'épaisseur moyenne de 20 %.

La Figure 14b montre un autre pic de perte d'épaisseur à 0,1 m. Même si ce défaut est repérable à une couverture de 24 % de la zone de sensibilité, nous avons aussi calculé les pertes d'épaisseur sur toute la longueur du tuyau couvrant 13 % de la zone de sensibilité. Tel que mentionné précédemment, le seuil de 13 % a été choisi comme standard pour tous les tuyaux analysés afin de vérifier si l'outil d'inspection avait omis d'identifier certaines pertes de matériau. La Figure 14a présente les résultats du tuyau « LHSTCH-MC » pour une couverture de 13 % de la zone de sensibilité. Les deux mêmes pics observés sur la Figure 14b apparaissent dans la Figure 14a (à 0,1 et 0,7 m), mais avec des pourcentages de perte d'épaisseur plus élevés. Ce résultat était prévisible, puisque le pourcentage de perte moyenne

En résumé, deux défauts ont été détectés par l'analyse des images du tomodensitomètre sur le tuyau « LHSTCH-MC ». Pour le premier défaut, situé à 0,1 m, la méthode d'analyse d'images a permis de calculer une perte d'épaisseur moyenne de 27 % et couvrant 13 % de la zone de sensibilité. Cette perte de matériel n'a pas été détectée par l'outil d'inspection RF. Ceci peut être dû à la position du défaut, qui est proche de l'extrémité du tuyau (la sonde mesurant 100 mm de long). Le deuxième défaut, situé à 0,7 m, a été identifié par les deux techniques d'analyse. L'outil d'inspection RF a estimé une perte de paroi de 38 % sur une couverture de 24 % de la zone de sensibilité à cet endroit, alors qu'une perte de 20 % a été calculée à partir de l'analyse par traitement des images du tomodensitomètre.

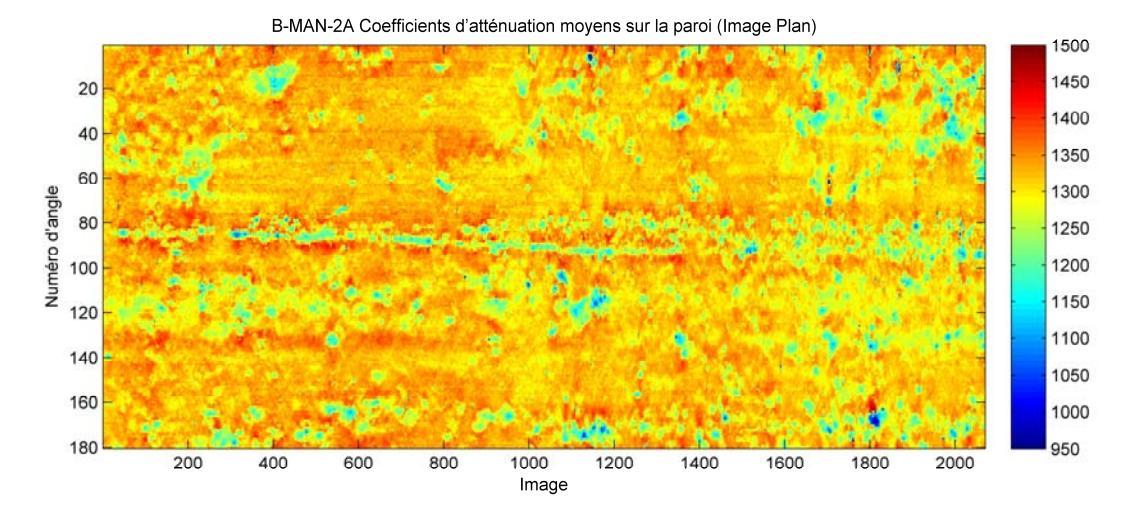
B-MAN-2A Pourcentage de perte sur 13% de la zone de sensibilité 15 L Localisation (mm) B-MAN-2A Pourcentage de perte sur 63% de la zone de sensibilité
